**Zeitschrift:** Archäologie Graubünden  
**Herausgeber:** Archäologischer Dienst Graubünden  
**Band:** 4 (2021)

# Baugeschichte der Kirche Sogn Gieri (St. Georg) bei Rhäzüns

Manuel Janosa

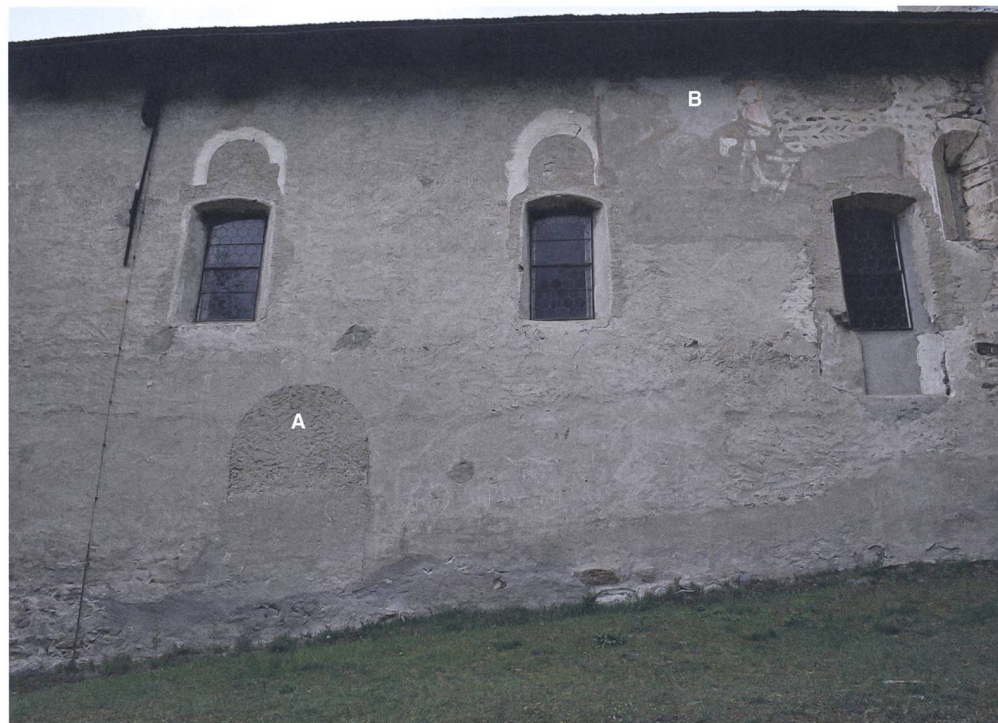
**Abb. 6:** Rhäzüns, Sogn Gieri. 2019. Südfassade des Schiffes. Teilweise zugemauert sind die älteren, originalen Fenster und der ursprüngliche Haupteingang **A**. Auf dem originalen, in *Pietra-Rasa*-Manier verputzten Mauerwerk liegen Reste eines Freskos **B**, welches den Drachenkampf des Heiligen Georgs darstellt (14. Jahrhundert). Blick gegen Norden.

An den Längswänden des Schiffs sind teilweise vermauerte, hoch sitzende, Fenster erkennbar. In der Südwand sind es drei **Abb. 6,** in der Nordwand zwei. Sie besitzen

Südwand des Schiffes **Abb. 6**. Letztere sitzen tiefer in der Wand als die drei originalen, weiter oben beschriebenen. Diese jüngsten Fenster im Bau sind breitrechteckig mit innerem Stichbogen. Sie dürften in barocker Zeit eingebrochen worden sein. Ebenfalls in die Malereien des 14. Jahrhunderts bricht das aktuelle Portal in der Westwand des Schiffes ein. Aussen schliesst es rundbogig, im Innern mit einem Stichbogen. Zugänglich ist dieses Portal über eine doppelläufige Treppe; der Eingang wird durch ein Pultdach geschützt **Abb. 8**.

Südwand angelegte Kirchenportal habe ich bereits im Kapitel Baubeschreibung detailliert besprochen **Abb. 6**.

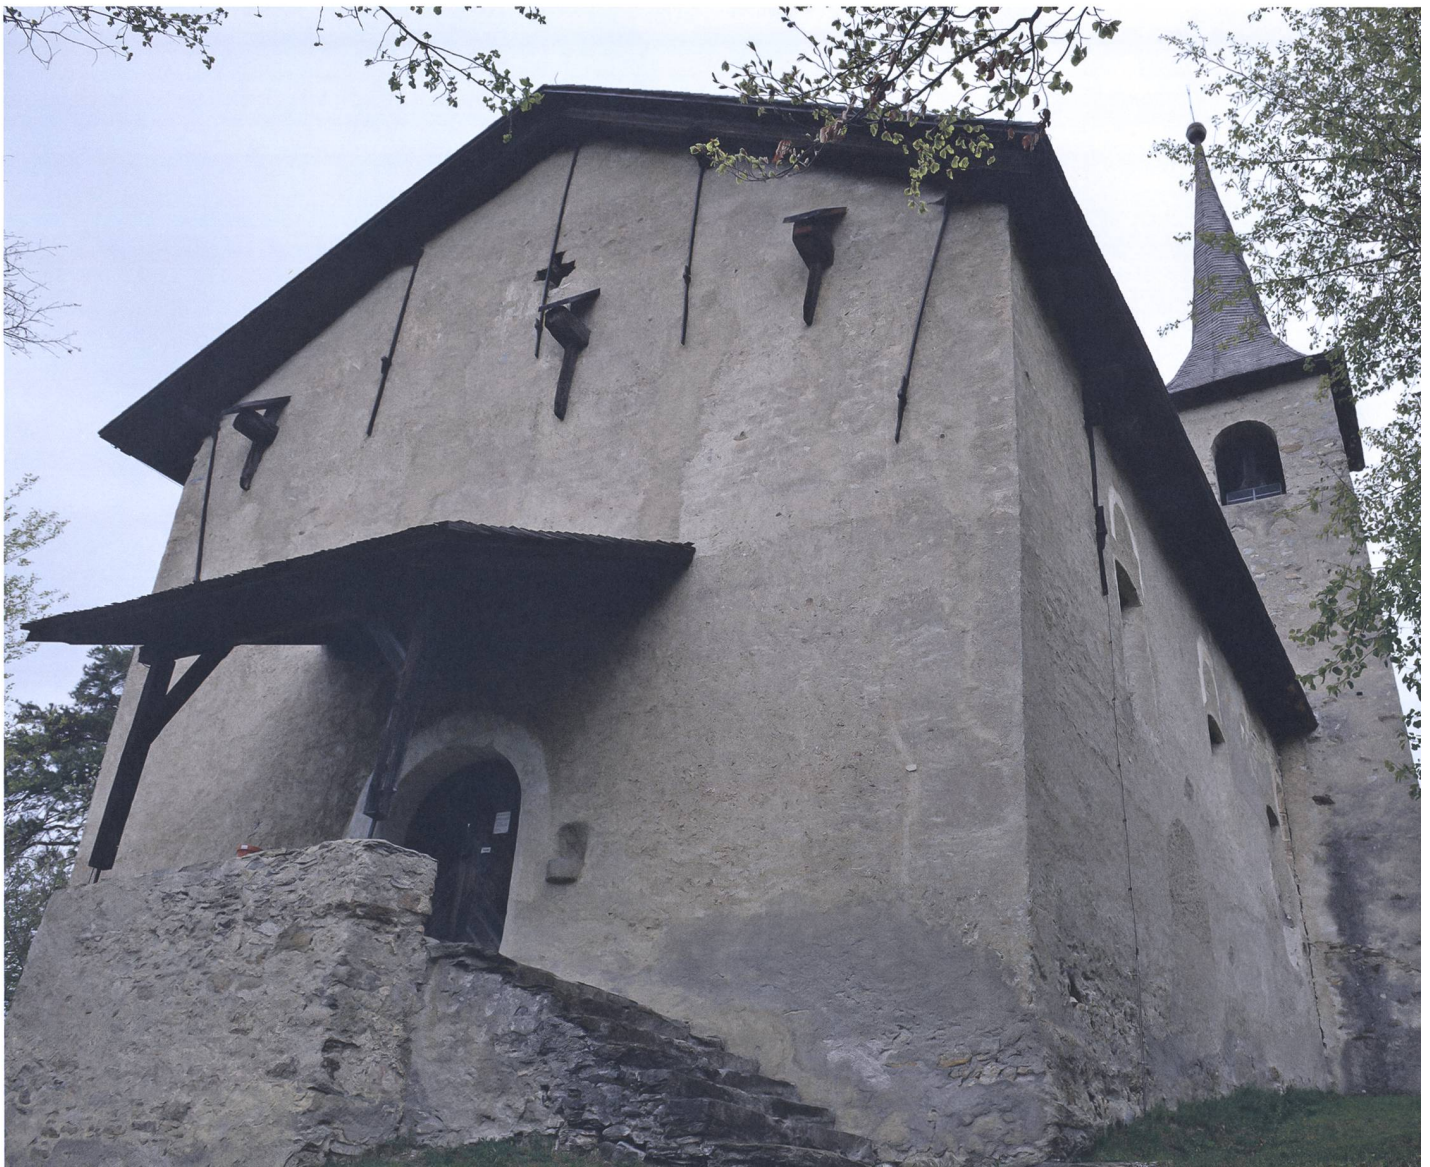
**Abb. 8:** Rhäzüns, Sogn Gieri. 2019. Westpartie der Kirche mit aktuellem Hauptportal und Treppenanlage. Blick gegen Nordosten.

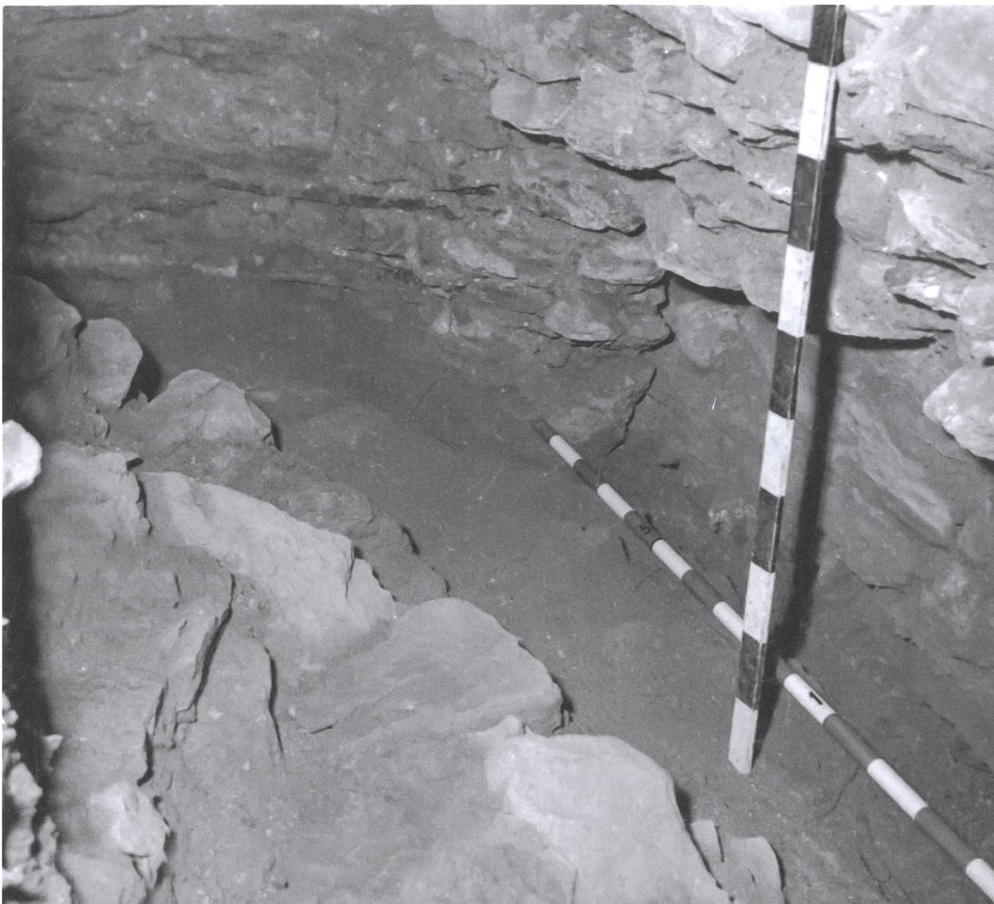
**Abb. 11:** Rhäzüns, Sogn Gieri. 1961. Fundament der Apsis von Bau I. Blick gegen Nordosten.

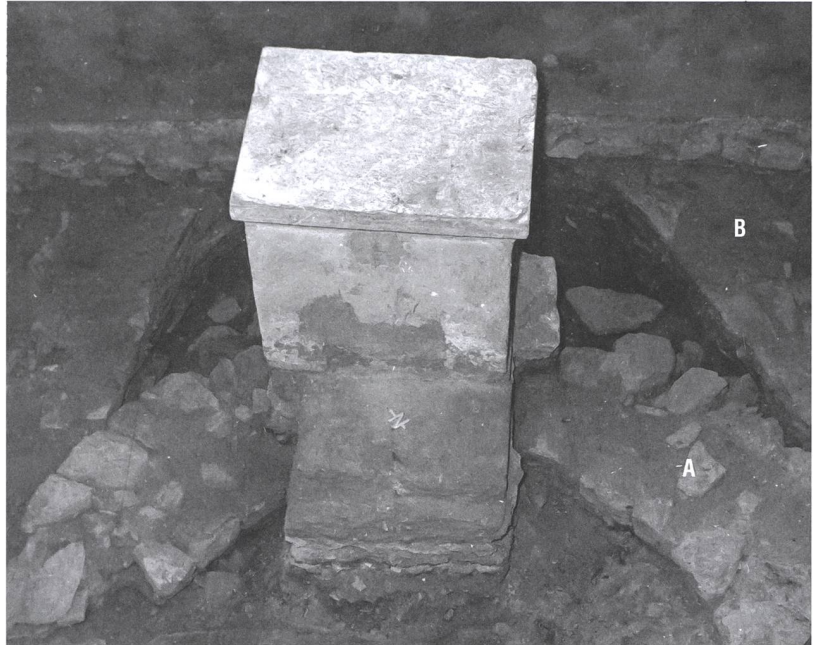
**Abb. 13:** Rhäzüns, Sogn Gieri. 1961. **A** Fundament der Apsis zu Bau II (Scheitel unter dem aktuellen Altarstipes). **B** Weiter östlich das Fundament der Apsis zu Bau III. Blick gegen Osten.

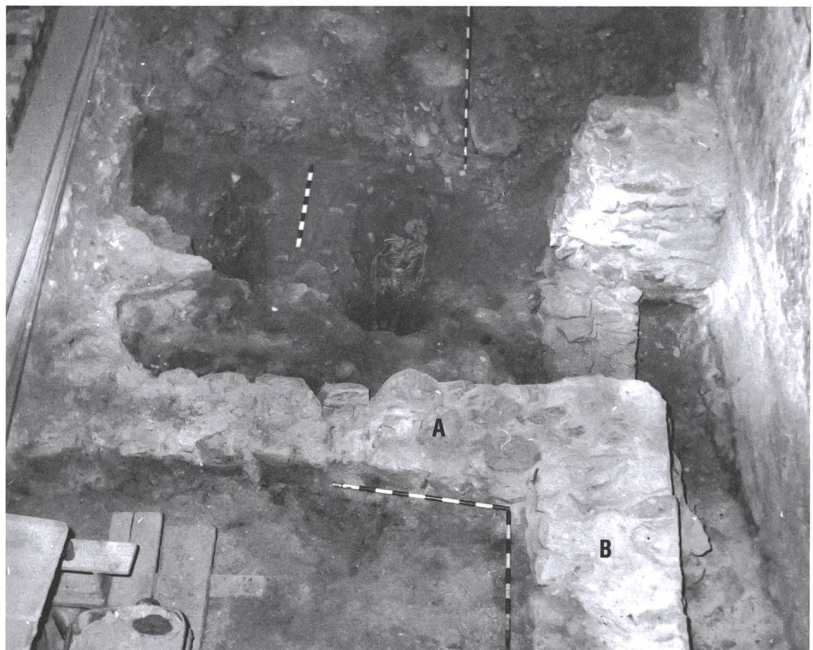
**Abb. 14:** Rhäzüns, Sogn Gieri. 1961. Der Schiffsraum während der Grabung von 1961. Untere Bildhälfte: West- und Nordmauer zu Bau II. **A** Westmauer, **B** Nordmauer. Blick gegen Westen.

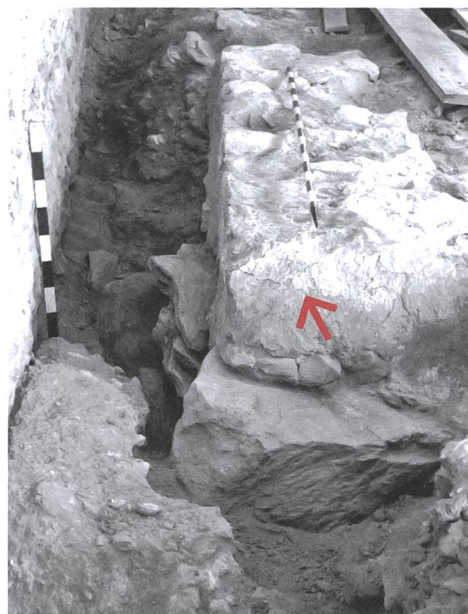
**Abb. 16:** Rhäzüns, Sogn Gieri. 1961. Nordwest-Ecke des Schiffes von Bau II. An der westlichen Aussenfassade haben sich stellenweise Reste eines Aussenputzes (Pfeil) erhalten. Blick gegen Osten.

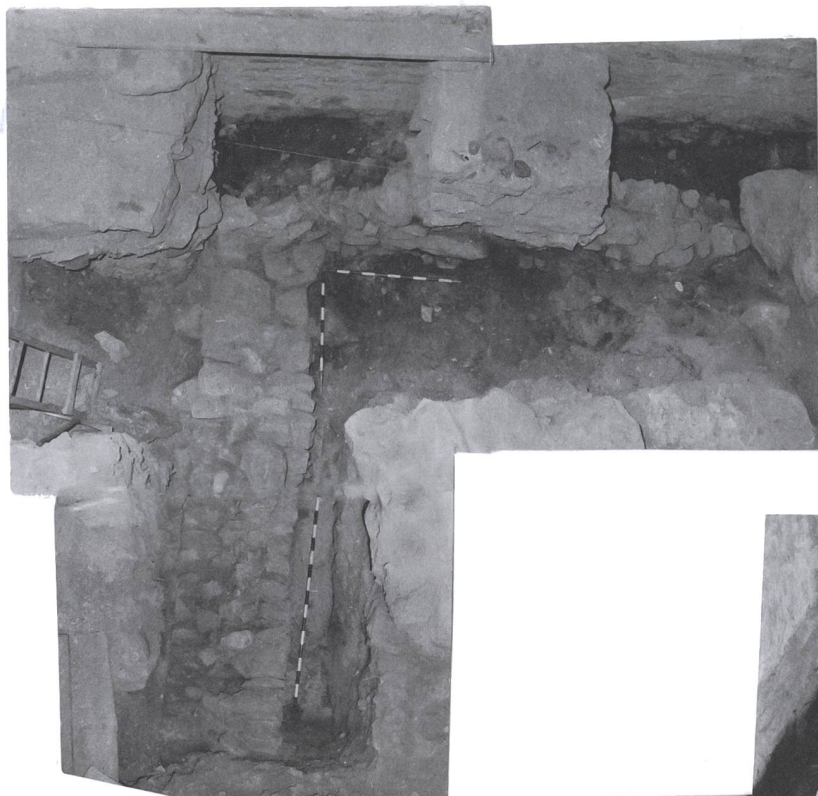
**Abb. 19:** Rhäzüns, Sogn Gieri. 1961. Foto-Collage der Mauern des Anbaus. Gut erkennbar sind zudem die vier Mauersockel, welche zum nachfolgenden Bau IV gehören und stellenweise auf den älteren Mauern stehen. Blick gegen Norden.

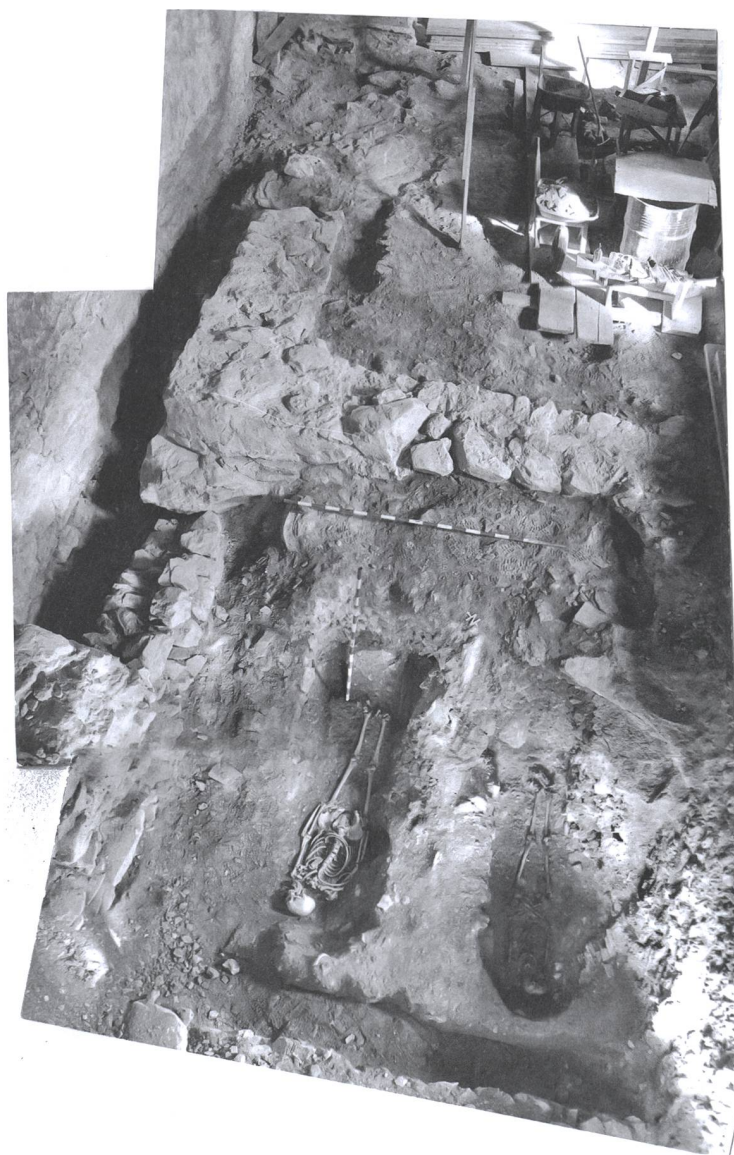
**Abb. 20:** Rhäzüns, Sogn Gieri. 1961. Foto-Collage zum Narthex und den darin liegenden Gräbern 1 und 2. Blick gegen Osten.

In der nördlichen Hälfte dieses Narthex liegt der felsige Untergrund tiefer als im Süden. Aufgrund der Skizze des Ausgräbers kann möglicherweise auf eine ursprünglich vorhandene Rauntrennung zwischen einem südlichen und nördlichen Bereich geschlossen werden. Im nördlichen Teil legte der Ausgräber 1961 zwei geostete Skelette in parallel zueinander liegenden Grabgruben frei. Die beiden Verstorbenen **Abb. 20** wurden in Rückenlage und in Holzsärgen bestattet, was Spuren von Seiten- und Bodenbrettern zeigen. Bei der nördlich lie-

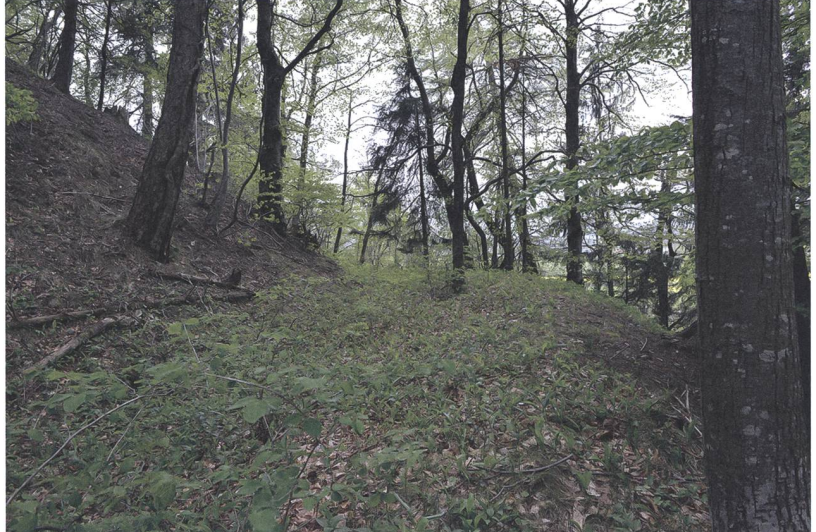
**Abb. 28:** Rhäzüns, Sogn Gieri. 2019. Die Berme mit Blick gegen Norden.

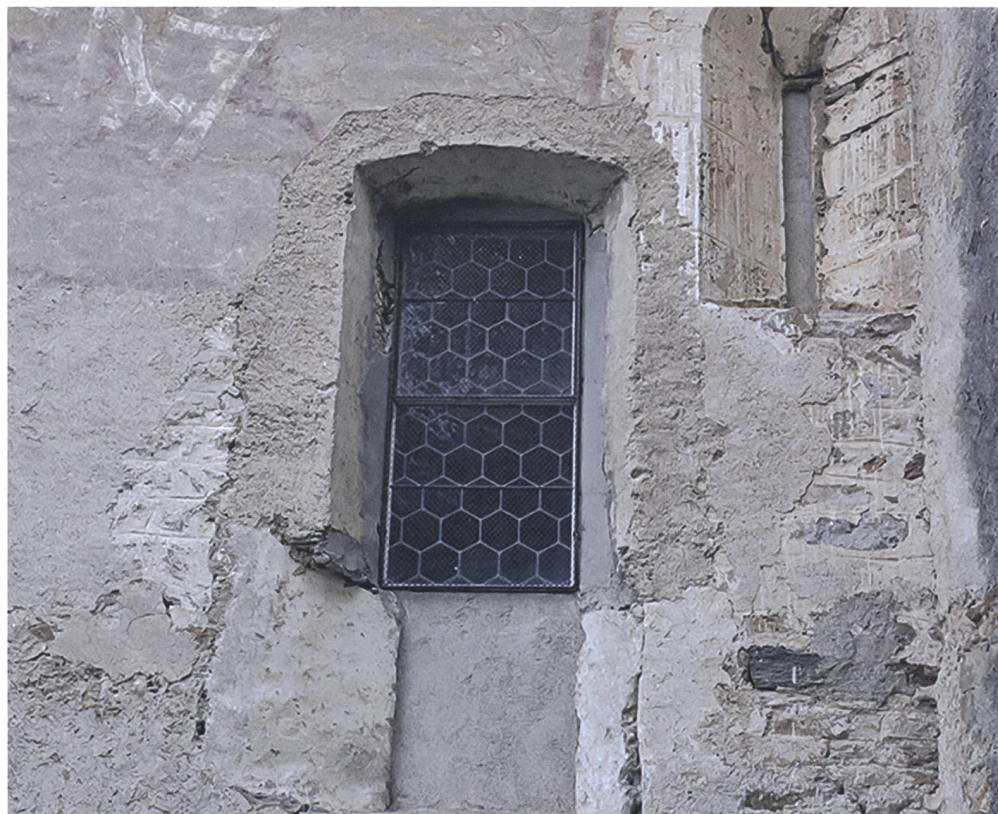
**Abb. 32:** Rhäzüns, Sogn Gieri.  
2019. Ausschnitt der Südfas-  
sade des Schiffes mit sichtba-  
rem älteren Mauerwerk und  
rundbogigem Schiffsfenster  
von Bau IV. Bildmitte: Jünge-  
res, mehrfach verändertes  
Fenster. Blick gegen Norden.

Schiffseits sind die Mauern beinahe bis zur heutigen Krone erhalten. An einigen verputzfreien Stellen im Aussenbereich ist ein äusserst regelmässiges, in sorgfältigen Lagen aufgezogenes Mauerwerk erkennbar, welches durch Partien mit Ährenverband (*opus spicatum*) unterbrochen wird **Abb. 32**. Stellenweise hat sich auf diesen sichtbaren Mauerpartien ein *Pietra-Rasa*-Verputz erhalten, der die Steinköpfe freilässt und auf welchem die so verdeckten Fugen mit Kellenstrichen nachgezeichnet sind. Die fünf ursprünglichen, hoch in der Wand liegenden Fenster im Schiff und das in der

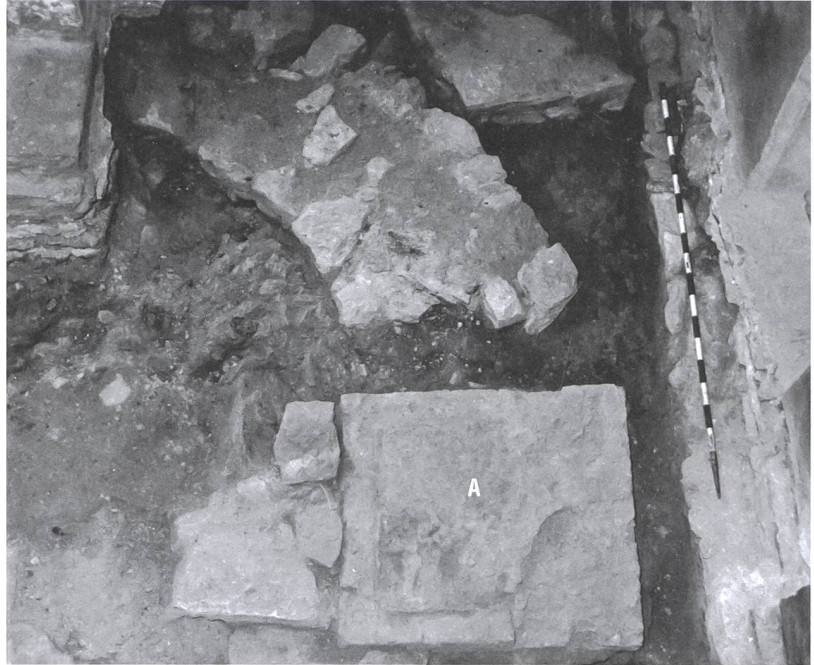
**Abb. 33:** Rhäzüns, Sogn Gieri. 1961. Das südliche Pfeilerfundament **A** am Übergang von Schiff und Chor von Bau IV. Blick gegen Osten.

Eine ebenfalls 2019 im Innern des Glockenturmes durchgeführte Sondierung zeigte auf, dass die Schiffsüdmauer von Bau IV an der Stelle der heutigen Chorschulter stumpf endet. Dass es sich hier nicht um eine ehemalige Chorschulterecke handeln kann, machen die Ergebnisse der gleichzeitigen Aussensondierungen deutlich. Das eindeutig nicht ausgebrochene, sondern bewusst angelegte, stumpfe Mauerende kann nur mit einer ehemaligen Türöffnung erklärt werden. Das östliche Gegenstück dazu ist nicht erhalten, wie auch die gesamte Mauerpartie bis und mit der südöstlichen Chorecke von Bau IV, wie die Aussensondierungen zeigten. Hier wurden offensichtlich sämtliche Fundamentsteine entnommen, um sie beim Neubau des Chores oder bei der Errichtung des Glockenturms wieder zu verwenden. Dass zum Mauerbau brauchbare Steine an Ort selten sind, zeigt ein geologisches Gutachten. Dazu mehr im Kapitel zu Bau V. Zurück zum stumpfen Mauerende: Eine Tür an dieser Stelle dürfte in eine frühere Sakristei geführt haben. Sogn Gieri übte nachweislich lange Zeit die Funktion einer Pfarrkirche aus, wozu in der Regel auch eine Sakristei zum Aufbewahren der Messgewänder und der liturgischen Geräte gehörte. Die Sakristei ist üblicherweise vom Chorraum her zugänglich, was zur Frage führt, wie die Andachtsräume im langgezogenen Rechteckgrundriss damals aufgeteilt waren. Ein bisher nie interpretiertes Detail aus der Grabung von 1961 kann dazu Aufschluss geben: Zwei rechteckige Fundamente aus sorgfältig zugehauenen Quelltuffsteinen, welche etwas östlich des heutigen Choreingangs und ca. in paralleler Ausrichtung zum bestehenden Chorbogen freigelegt werden konnten. Beide greifen

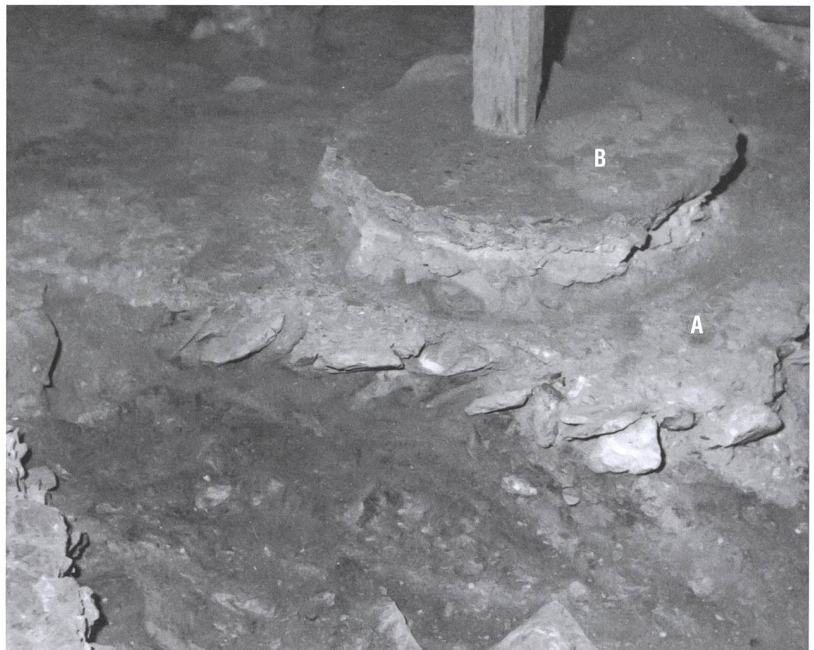
**Abb. 34:** Rhäzüns, Sogn Gieri. 1961. Ausschnitt des Schiffmörtelbodens **A** von Bau IV. Der Boden wurde auf eine schuppenartig verlegte Steinrollierung gegossen. Darüber ein Rest des Mörtelbodens **B** von Bau V. Blick gegen Südosten.

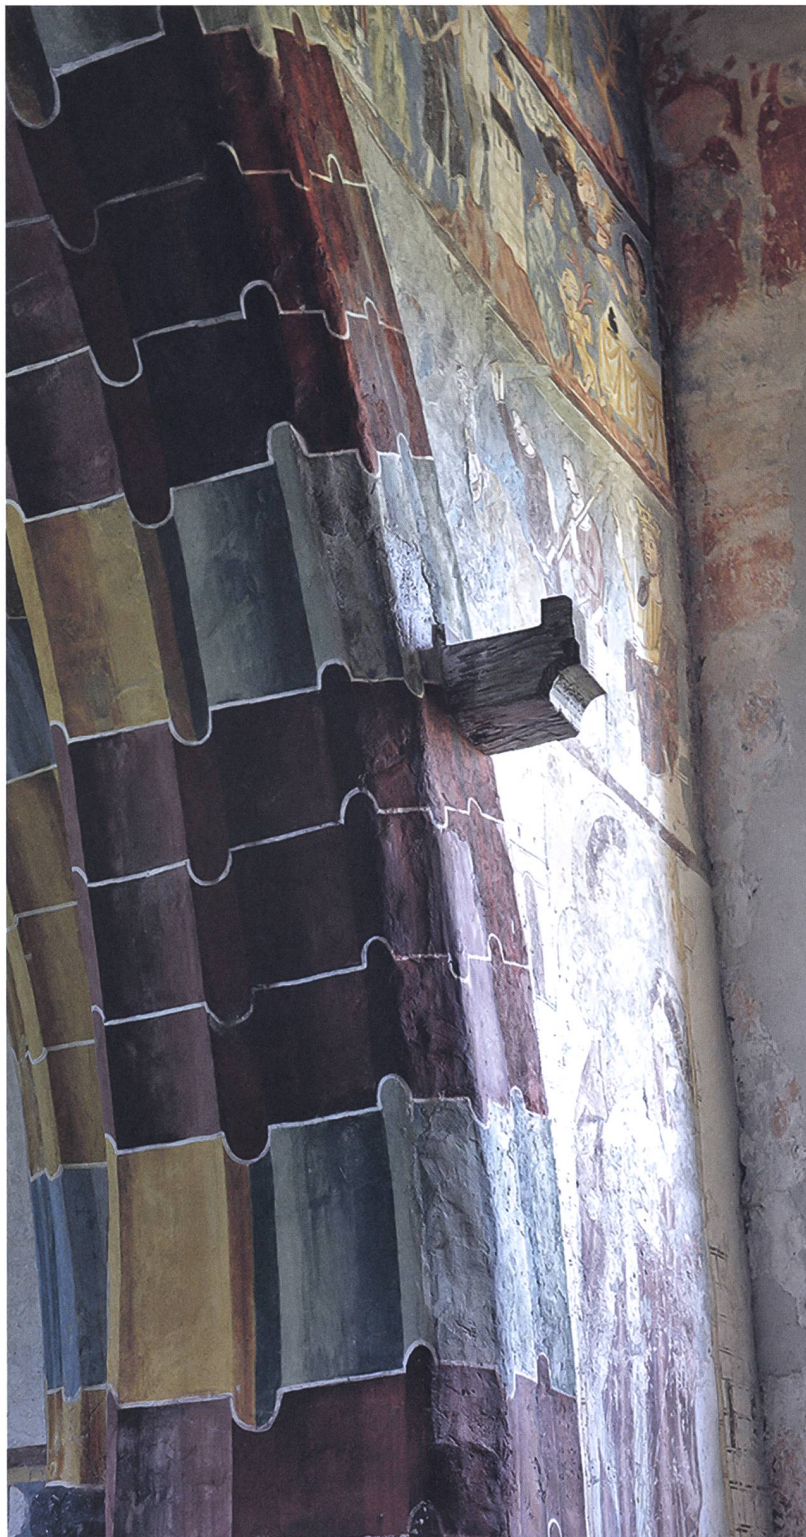
**Abb. 37:** Rhäzüns, Sogn Gieri. 2019. Hölzerne Konsol an der Südseite des Triumphbogens. Blick gegen Südosten.

gedrückten Spitzbogens. Darin haben sich schiffseits, zu beiden Seiten des Bogens, hölzerne Konsolen erhalten, auf denen ursprünglich ein Balken (Trabes) auflag. Das Schiff ist flach gedeckt. Der Chor ist nach Nordosten ausgerichtet, im Folgenden vereinfacht Osten.

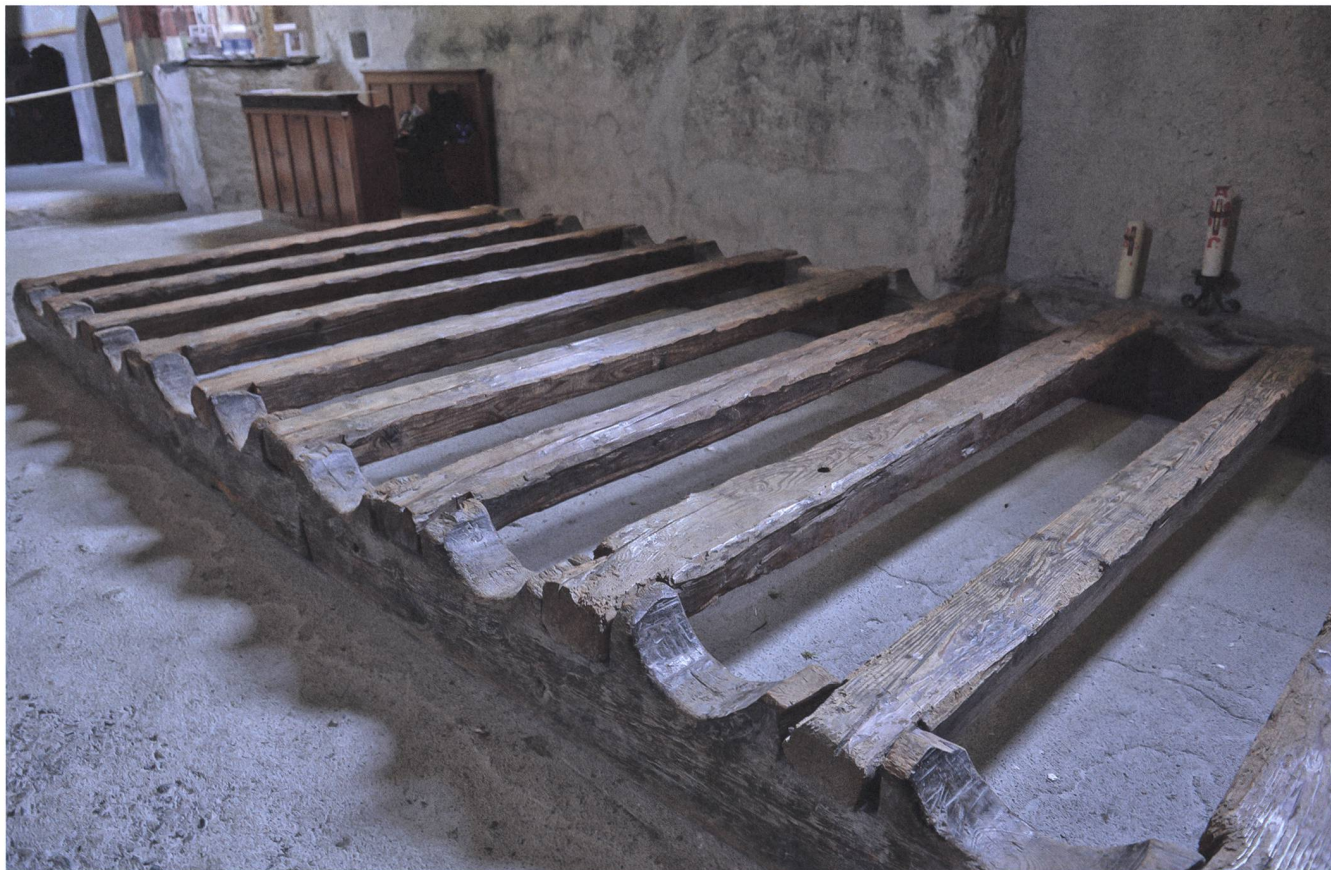
**Abb. 41:** Rhäzüns, Sogn Gieri. 2019. Die Bankreihen (14. Jahrhundert) in der südlichen Schiffshälfte. Blick gegen Südosten.
