Artikel: Étude géologique
Autor: Liechti, H.
DOI: <https://doi.org/10.5169/seals-825532>

Etude géologique

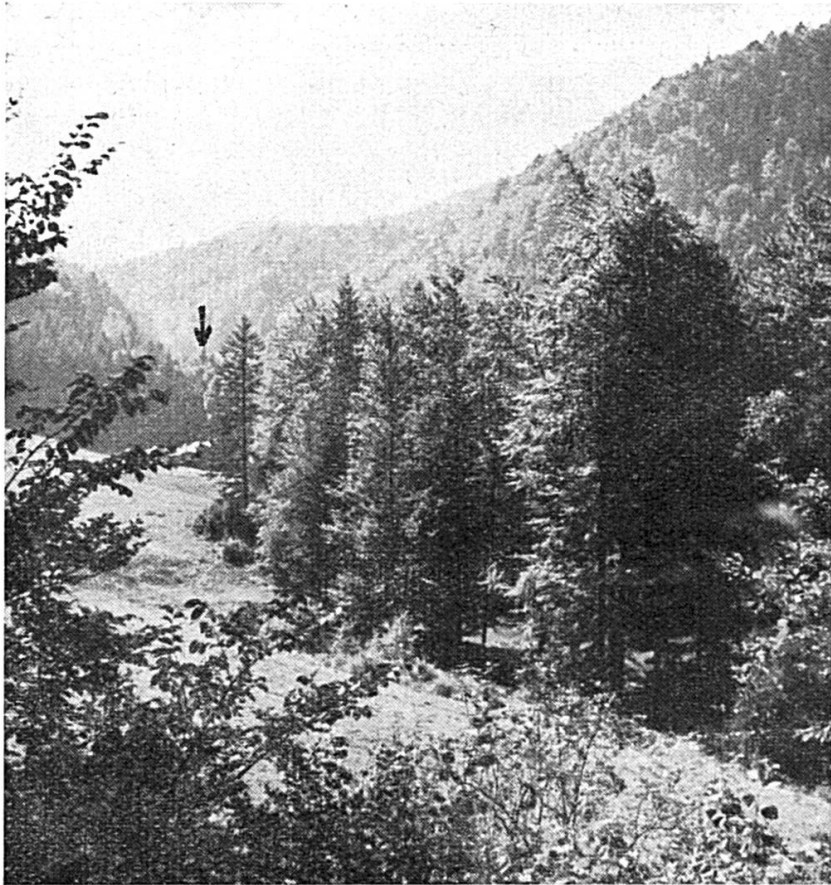
Vallon du Pichoux. La flèche indique l'emplacement du puits.

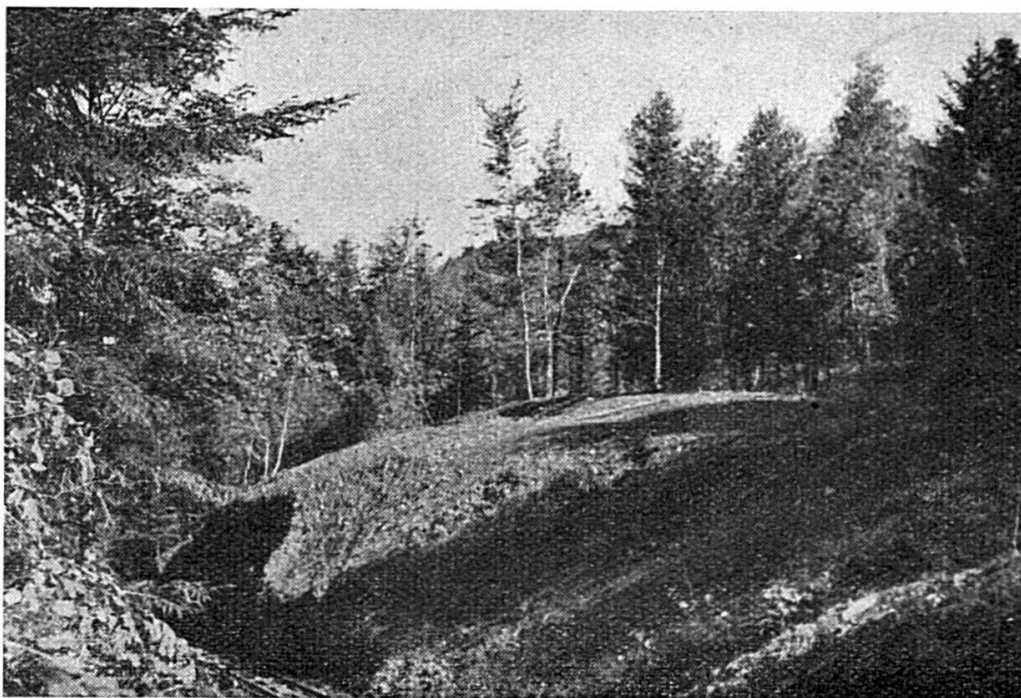
Les déblais du tunnel sont constitués surtout par de la marne.
Ils ont fourni la masse de remplissage du puits.

Après la construction du tunnel, le puits dut être refermé. On s'est servi pour le remplir des matériaux extraits du tunnel et déposés à quelques pas. Nous avons vu qu'il s'agissait surtout de marnes, qu'on a rejetées dans le puits sans beaucoup de soins. Par surcroît, cette marne ne formait plus une masse homogène. Extrêmement triturée, mélangée de calcaire, elle formait une masse fort hétérogène. Nous avons vu par ailleurs que le puits a été creusé dans le thalweg du vallon, à quelques pas du ruisseau, qui trouva ainsi une nouvelle voie, surtout lors des fortes eaux.

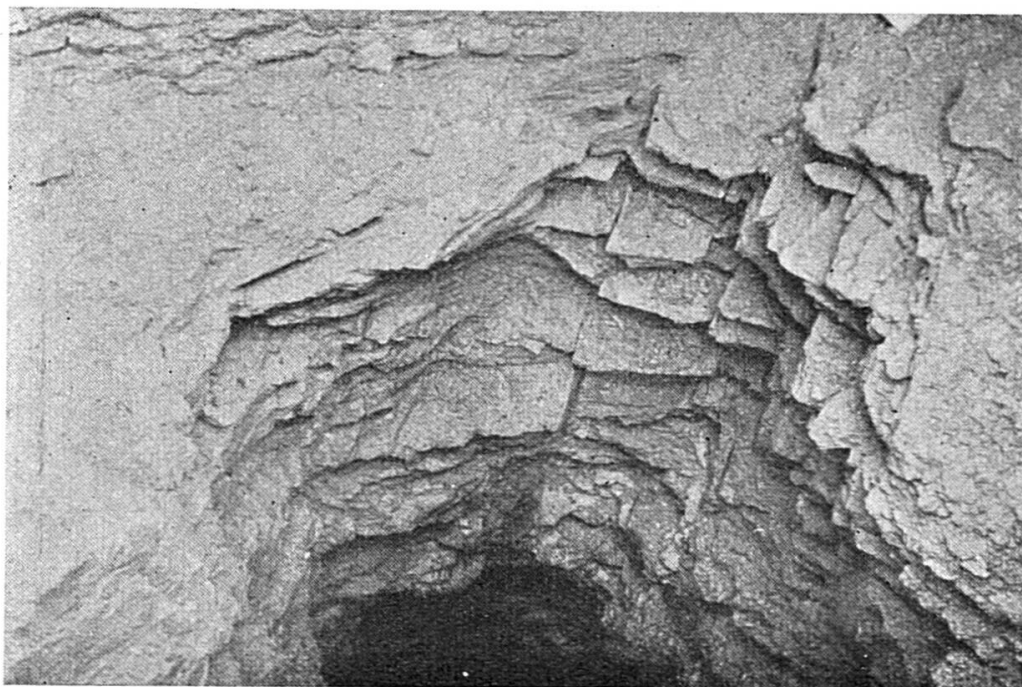
Le puits s'est progressivement vidé jusqu'à une profondeur
de 60 mètres.

Des conditions idéales d'éboulement étaient ainsi créées : d'une part, l'eau pouvait pénétrer à profusion dans le puits, d'autre part, ce dernier était rempli d'une masse essentiellement propre à être délayée et liquéfiée. Il n'existe guère qu'un sujet d'étonnement, c'est que l'éboulement n'ait pas eu lieu beaucoup plus tôt. Le revêtement du tunnel a supporté pendant longtemps une pression très élevée... et l'inévitable s'est finalement produit.

Une question se présente maintenant encore à nous. Quels sont les risques d'un nouvel éboulement ? Si toutes choses étaient restées dans leur état primitif, il pourrait se reproduire dans un bref délai. Les moyens d'y parer sont heureusement simples et assez facilement applicables. Il s'agit avant tout de détourner le ruisseau du Pichoux et l'empêcher de se déverser dans le puits. Ce fut naturellement la première mesure que prirent les ingénieurs. Il faut ensuite tasser la masse de remplissage, de manière à la rendre imperméable à l'eau et d'empêcher ainsi son délayage. Ce sont, parmi d'autres, les travaux qui sont encore en voie d'exécution. Les organes responsables ont, par ailleurs, pris toutes les mesures utiles et nous sommes certains qu'une réédition de l'éboulement n'est pas à redouter. La population de l'Ajoie ne doit donc pas avoir la moindre crainte de voir sa seule grande voie de communication coupée à nouveau et d'être ainsi derechef isolée du reste du pays.
