**Zeitschrift:** Archäologie Graubünden. Sonderheft  
**Herausgeber:** Archäologischer Dienst Graubünden  
**Band:** 2 (2013)

**Artikel:** Die Kirchen von Tamins : die Ergebnisse der archäologischen Untersuchungen in der evangelisch-reformierten Kirche  
**Autor:** Seifert, Mathias / Jecklin-Tischhauser, Ursina / Mühlemann, Yves  
**Kapitel:** Die Ergebnisse der archäologischen Untersuchungen  
**DOI:** <https://doi.org/10.5169/seals-871034>

# Die Ergebnisse der archäologischen Untersuchungen

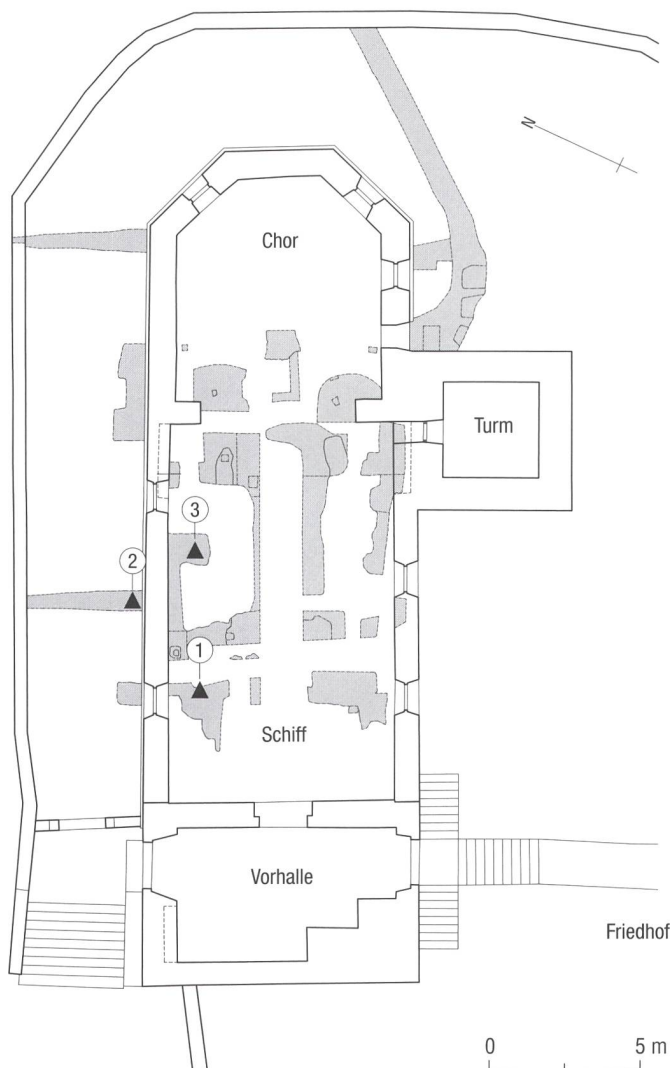
**Abb. 7:** Tamins, evangelisch-reformierte Kirche. Renovation 2010/11. Im Grundriss sind die archäologischen Sondagen (grau) eingezeichnet. Die Orte der ur-/frühgeschichtlichen Funde sind mit einem ▲ markiert.

- 1 Abb. 8.1.5;
  - 2 Abb. 8.2;
  - 3 Abb. 8.3.4.
- Mst. 1:250.

**Abb. 7.** In dieser Zone ist über dem natürlichen Grundmaterial des Bergsturzes und Schwemmschichten aus Sand und Silt die antike Humusschicht erhalten. Im südlichen Teil des Schiffes ist diese bei Geländekorrekturen für den Bau der ersten Kirche bis auf das anstehende Material abgetragen und nach Norden verfrachtet worden.

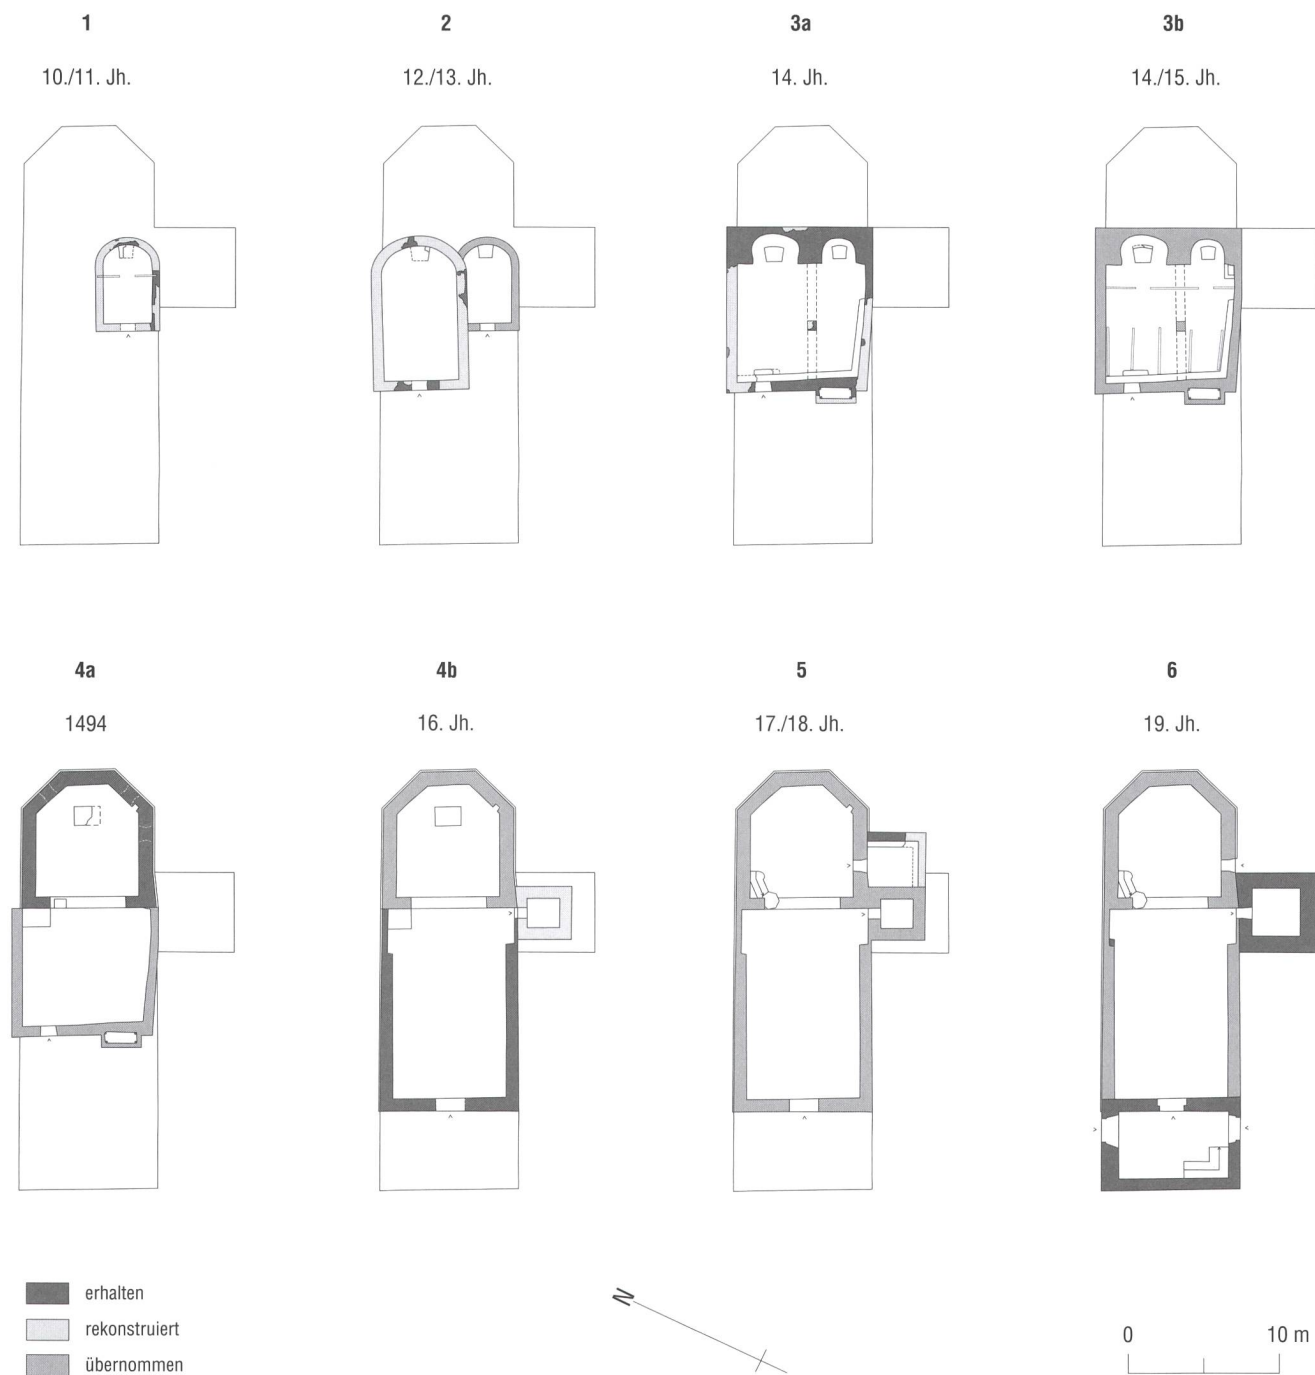
**Abb. 9:** Tamins, evangelisch-reformierte Kirche. Renovation 2010/11. Übersicht zu den Bau-/Umbauphasen der Kirche.  
Mst. 1:500.

Sechs Neubauten und grössere Umbauten sind mit den archäologischen Untersuchungen im Jahr 2010 im Innern der evangelisch-reformierten Kirche von Tamins nachgewiesen **Abb. 9**. Die Entwicklung überspannt die Zeit von der ersten einfachen Saalkirche des 10./11. Jahrhunderts (**1**) bis zur jetzigen Kirche (**6**), deren Form auf jüngste Bautätigkeiten des 19. und des frühen 20. Jahrhunderts zurückgeht.

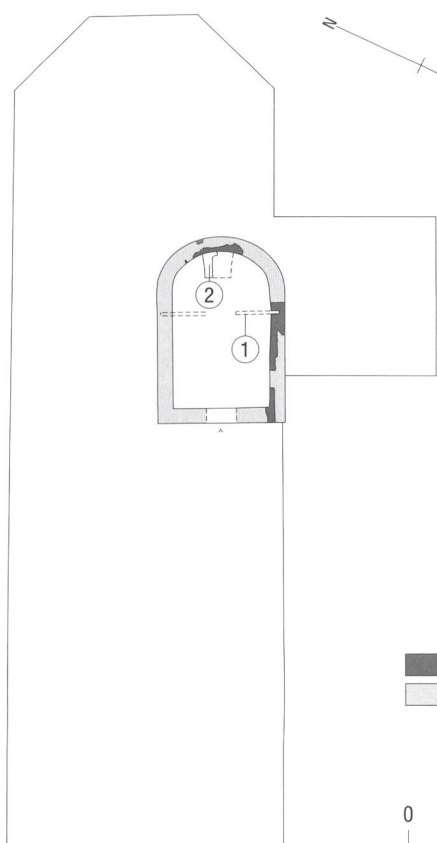
**Abb. 10:** Tamins, evangelisch-reformierte Kirche. Renovation 2010/11. Grundriss der Kirche 1 (10./11. Jahrhundert).

1 Chorschranke;

2 Altar.

Beim ersten nachgewiesenen Bau handelt es sich um eine Saalkirche mit halbrunder Apsis, die ohne Einzug in die Langhausmauern übergeht **Abb. 10**. Der bescheidene, nach Osten ausgerichtete Bau besitzt die lichte Innenmasse von 5,2 m in der Länge und 3,3 m in der Breite. Die Mauerstärke liegt bei ca. 50 cm. Als Folge der späteren Umbauten sind nur noch geringe Reste der Süd- und der Apsismauer erhalten. Diese erlauben aber dennoch eine unzweifelhafte Bestimmung des Grundrisses mit dem vermuteten Eingang an der westlichen Schmalseite. Der nahezu quadratische Schiffsraum von drei mal drei Metern war durch eine Schranke, vermutlich vollständig in Holz ausgeführt, vom Chor abgetrennt **Abb. 10,1**. In der Südmauer konnte eine 12 cm (Breite) mal 8 cm (Höhe) grosse Öffnung zur Aufnahme des Schwellbalkens der Schranke dokumentiert werden. Im Chor war ein Rest des Mörtelbodens erhalten. Es gelang der Nachweis, dass der Boden im Schiff und im Chor auf gleicher Höhe lag. Am Scheitel der

Chormauer stand ein trapezförmiger Altar (0,8 mal 1,2 m), von dem noch die nördliche Hälfte vorhanden war **Abb. 10,2**.

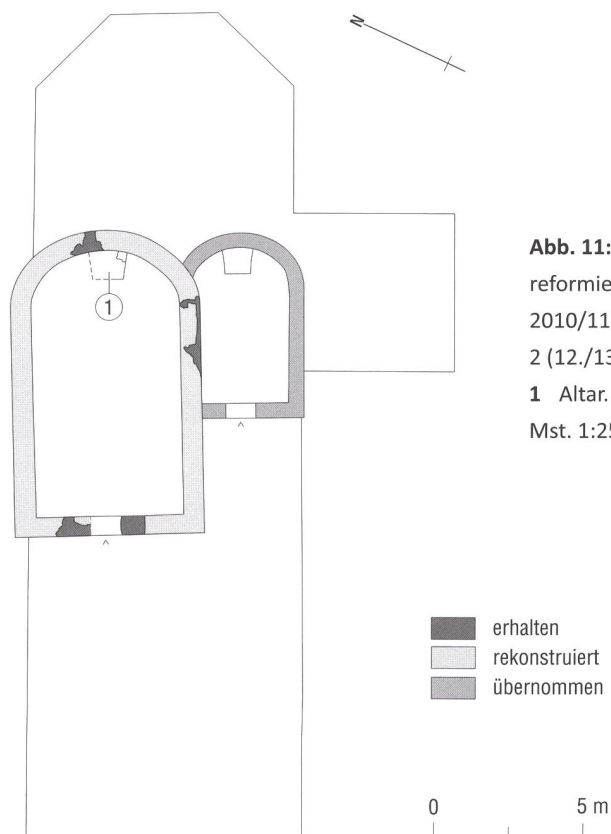
**Abb. 11:** Tamins, evangelisch-reformierte Kirche. Renovation 2010/11. Grundriss der Kirche 2 (12./13. Jahrhundert).

1 Altar.

Irgendwann im 12. oder 13. Jahrhundert wird der bestehende Bau mit einer Kirche gleicher Form, aber fast doppelter Grösse (8,9 m Länge, 5 m Breite) erweitert **Abb. 11**. Die Topographie des Platzes wird der Hauptgrund dafür gewesen sein, dass der Neubau an die Nordseite der ersten Kirche gesetzt wurde. An der Südseite wäre der Aufwand wegen der vermuteten Geländestufe deutlich grösser gewesen. Dabei wäre zudem immer damit zu rechnen gewesen, dass grosse, im Wege liegende Felsblöcke des Bergsturzmaterials aufwendige Abbauarbeiten zur Folge gehabt hätten. An der Nordseite reichten Anschüttungen zur Vergrösserung des Bauplatzes. Vor dem Neubau musste die Nordmauer der ersten Kirche abgebrochen werden. Auch vom Neubau sind nur geringe Mauerreste der Süd-, der West- und der Chormauer erhalten. Aufgrund der grösseren Dimensionen liegt die Mauerstärke bei ca. 70 cm. Ein Altar ist auch in der neuen Kirche an den Scheitel der Chormauer gesetzt **Abb. 11,1**. Obwohl nur geringe Reste nachgewiesen sind, können seine Masse mit 1,0 mal 1,2 m bestimmt werden, er ist knapp grösser als jener im ersten Kirchenbau. Mit den zwei Altären ist für Kirche 2 ein Doppelpatrozinium anzunehmen. An den beiden Altären könnten bereits auch die urkundlich

Vom Portal an der Westseite konnten in der Sockelzone noch die Leibungssteine dokumentiert werden. Der Eingang mass in der Breite 90 cm. Ob das Portal der ersten, kleineren Kirche bestehen blieb oder zugemauert wurde, ist mangels entsprechender Befunde nicht zu entscheiden. In gleicher Art wie bei der ersten Kirche ist im Neubau ein vom Schiff bis in den Chor ebener Mörtelboden aufgetragen worden. Der Unterschied von 25 cm bezüglich der Bodenhöhe ist mit einer Stufe zwischen den beiden Kirchenschiffen zu erklären.

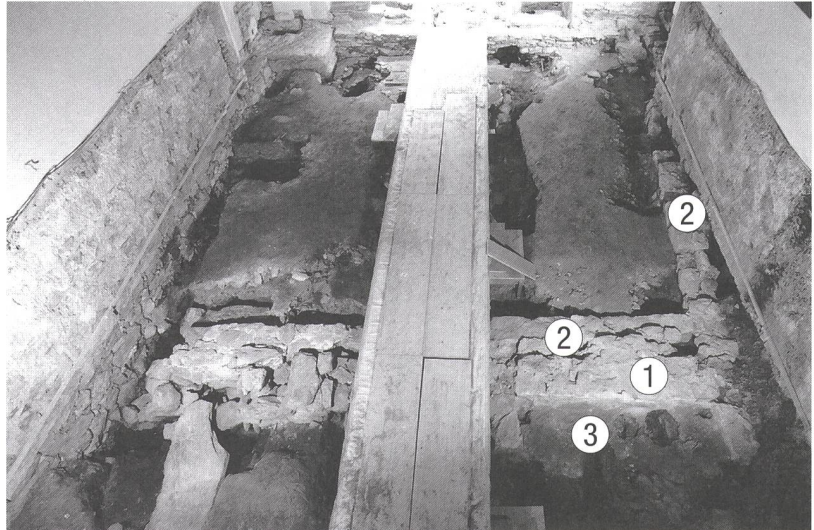
**Abb. 13:** Tamins, evangelisch-reformierte Kirche. Renovation 2010/11. Westmauer (1) von Kirche 3a (14. Jahrhundert) mit der gemauerten Sitzbank (2) und dem Stiftergrab an der Westseite (3). Blick gegen Osten.

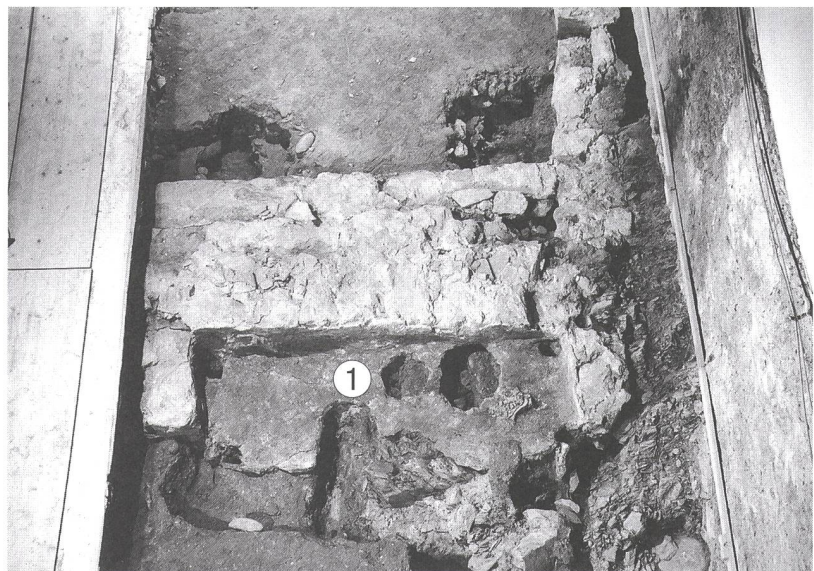
**Abb. 14:** Tamins, evangelisch-reformierte Kirche. Renovation 2010/11. Das als Nische ausgebildete Stiftergrab (1) an der Westseite von Kirche 3a (14. Jahrhundert). Blick gegen Osten.

stand ein Mauergeviert mit den Innenmassen 2,1 m mal 0,7 m, das 20 cm tief in die Wand greift **Abb. 12,3**. Nachgewiesen sind die Nord- und Südmauer, die 30 cm breit waren. Im Innern war der Mörtelauftrag des Bodens noch erhalten. In den vier Ecken festgestellte Negative von Pfosten erlauben die Rekonstruktion der fehlenden Westmauer des Baus **Abb. 14,1**. Die prominente Lage neben dem Eingang, die Masse und die hölzerne Konstruktion im Innern lassen ihn als Grabraum des Kirchenstifters oder der Stifterin erkennen.<sup>8</sup> Die vier 10 cm dicken Pfosten gehörten zum Katafalk (Gerüst mit Totenlade), auf dem die verstorbene Person gebettet war. Abgedeckt war das Grab vermutlich mit einer Steinplatte. Ein passender Monolith wurde als Abdeckung eines jüngeren Grabes wieder verwendet **Abb. 15**. Zum Schutz vor der Witterung ist über der Grabstelle ein Pultdach anzunehmen. Leider war die gemauerte Grabstätte leer; die Gebeine sind vermutlich beim spätgotischen Neubau entnommen und an einen anderen, unbekannten Ort umgebettet worden.

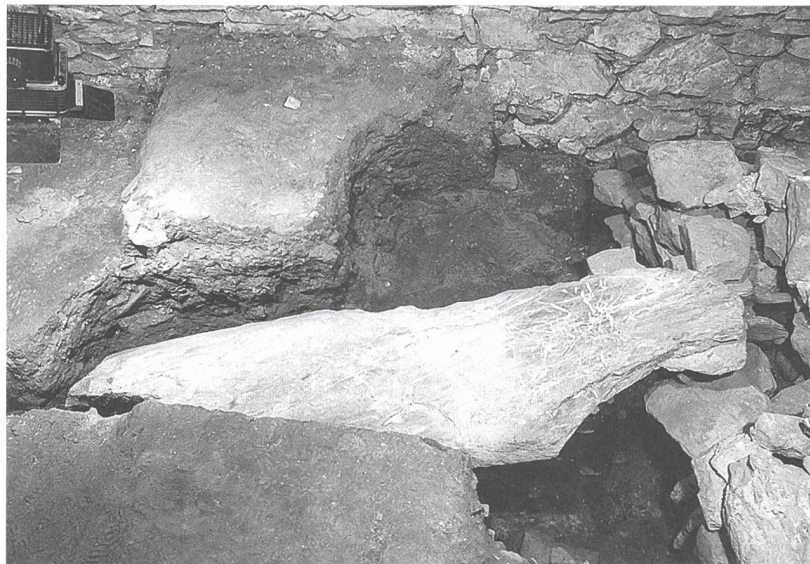
**Abb. 15:** Tamins, evangelisch-reformierte Kirche. Renovation 2010/11. An der Westseite von Kirche 3a (14. Jahrhundert) ist ein jüngeres Grab mit der Steinplatte abgedeckt worden, die vom Stiftergrab stammen könnte. Blick gegen Osten.

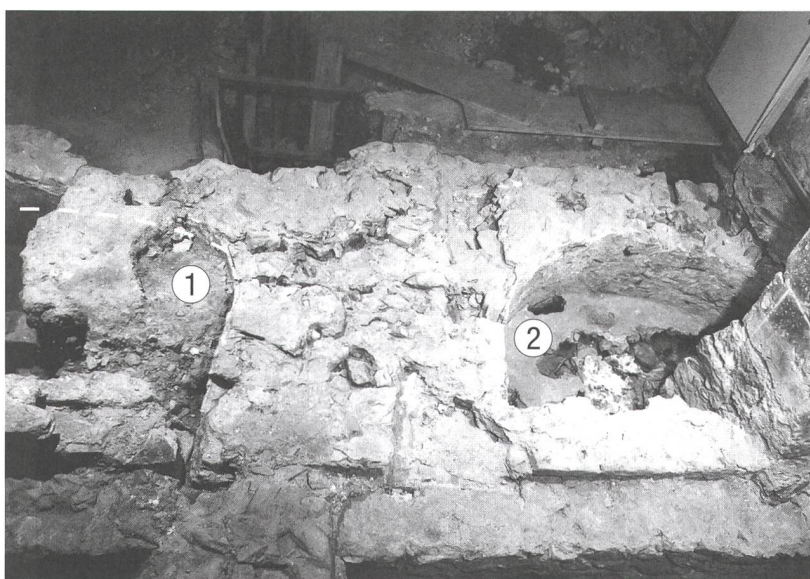
**Abb. 16:** Tamins, evangelisch-reformierte Kirche. Renovation 2010/11. Chorbereich von Kirche 3a (14. Jahrhundert) mit den beiden Apsiden (1,2). Blick gegen Osten.

mauerten Apsiden ausgestaltet **Abb. 16**. Auf die Aussenmasse bezogen ist sie um einen Meter länger als Kirche 2 **Abb. 11**. Die beträchtliche Dicke der Mauern ist durch die Gewölbekonstruktion über den beiden Chorräumen zu erklären. Dank dem Umstand, dass der Boden des gotischen Chores von 1494 erhöht angelegt wurde, sind die Apsidenmauern noch 60 Zentimeter hoch erhalten geblieben.

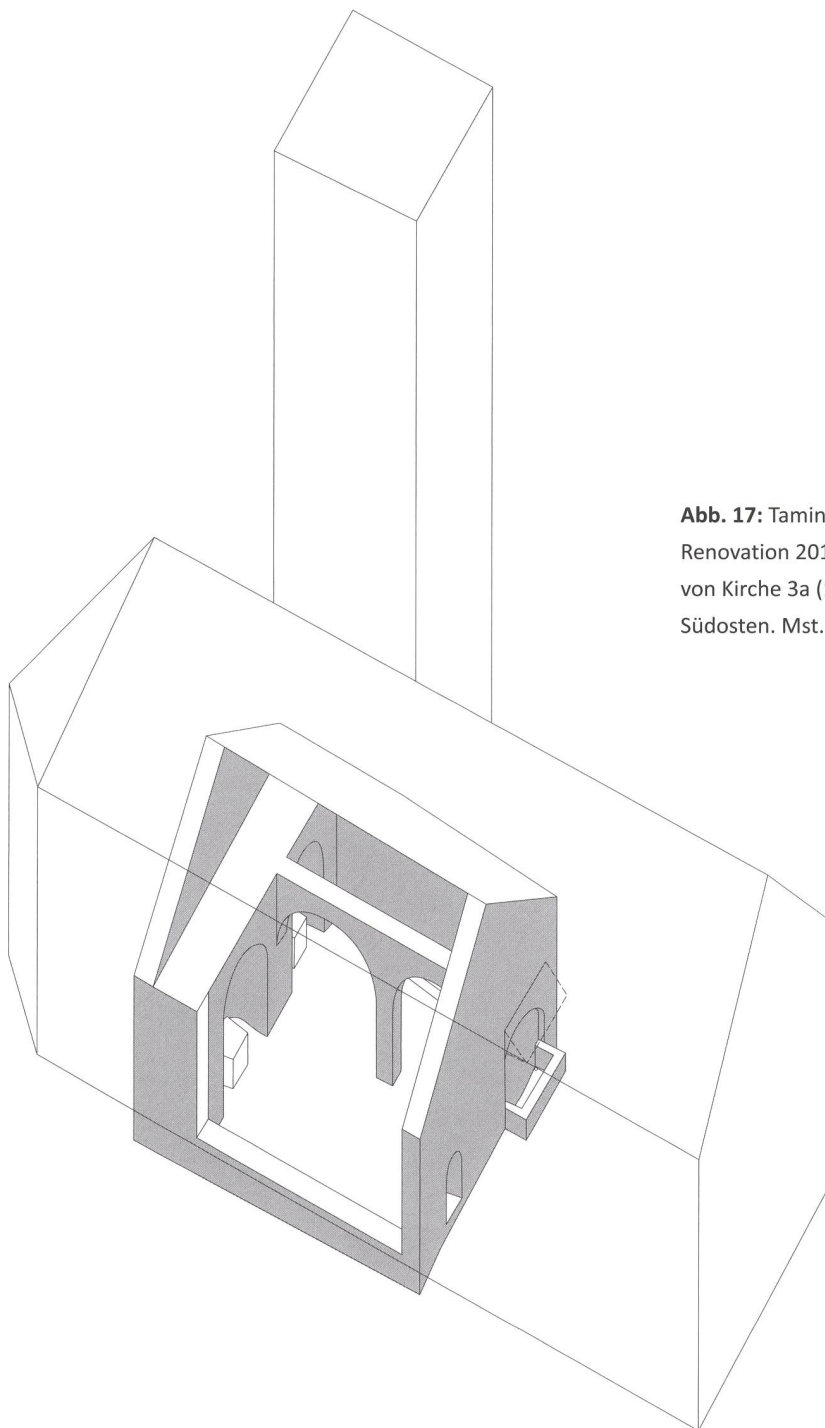
**Abb. 17:** Tamins, evangelisch-reformierte Kirche. Renovation 2010/11. Isometrische Rekonstruktion von Kirche 3a (14. Jahrhundert). Blick gegen Südosten. Mst. 1:250.

Zum Bautyp der Taminser Kirche **Abb. 17** gibt es südlich der Alpen mehrere Vergleichsbeispiele noch bestehender Gotteshäuser<sup>9</sup>. Von verblüffender Ähnlichkeit bezüglich der Grösse, des Raumkonzeptes und der Ausstattung ist die Kirche Sant' Ambrogio in Prugiasco-Negrentino im Bleniotal TI<sup>10</sup>. Auch dort wird die erste im 11. Jahrhundert erbaute Saalkirche mit halb-

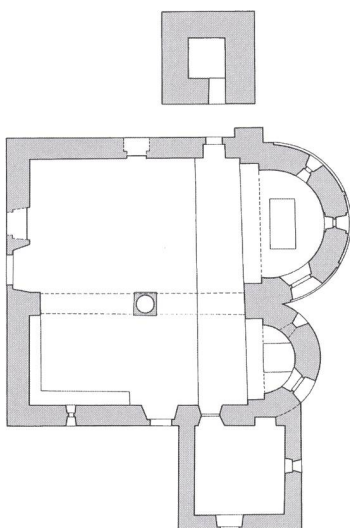
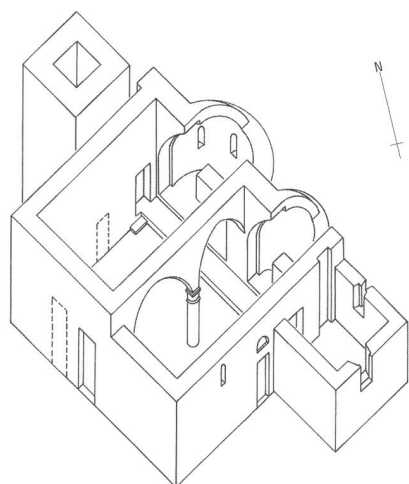
**Abb. 18:** Sant' Ambrogio in Prugiasco-Negrentino im Blenioal TI. Grundriss und Isometrie. Mst. 1:250.

runder Apsis an der Südseite um einen etwas kleineren Bau gleicher Form erweitert **Abb. 18**. Im Unterschied zu Tamins sind die gewölbten Apsiden nicht als Block gerade hintermauert, sondern als Bogenmauer ausgebildet. Eine hölzerne Chorschranke grenzt die beiden Schiffe von den um zwei Stufen erhöhten Chorräumen ab. Der Altar der grösseren Kirche steht frei im Chorraum, jener der kleineren Kirche lehnt an der Apsismauer. Die beiden Säle sind durch zwei, über einer Säule aufsteigende Arkaden getrennt. Die angebaute Südkirche ist an der Süd- und Westwand mit einer gemauerten Bank ausgestattet. Der Reichtum der Malerei in Sant' Ambrogio **Abb. 19** lässt erahnen, was in Tamins mit dem Abbruch im 15./16. Jahrhundert verloren gegangen ist.

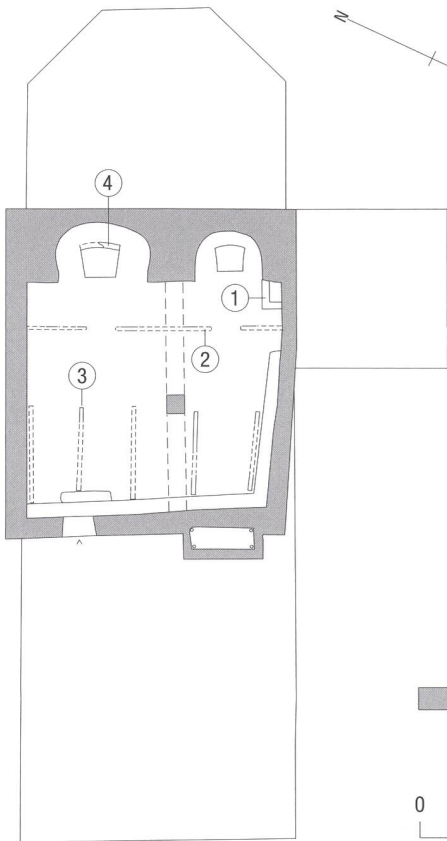
**Abb. 20:** Tamins, evangelisch-reformierte Kirche. Renovation 2010/11.

Grundriss der Kirche 3b (2. Hälfte 14./Beginn 15. Jahrhundert).

1 Unterbau des Sakramentshäuschens oder Stufen zur Sakramentsnische (Tuffstein);

2 Chorschränke;

3 Widerlager der Sitzbänke;

4 Vergrößerung des Altars.

ser zweistufiger Tuffsteinblock gesetzt **Abb. 20,1**. Über die beiden Stufen war entweder die in die Wand eingelassene Sakramentsnische zu erreichen oder darauf stand das Sakramentshäuschen, in dem die Hostien aufbewahrt wurden **Abb. 21**.

Zeitgleich mit der Bemalung, möglicherweise aber auch erst im 15. Jahrhundert, erhielten die beiden Kirchenräume von Kirche 3b Schranken zur Trennung der Chöre von den beiden Laienschiffen **Abb. 20,2**. Im Mörtelboden sind im vorderen Drittel der Kirchen Reste der sekundär verlegten Holzbalken erhalten geblieben. Zusammen mit dem Einbau der Chorschranken sind vermutlich auch die Widerlager für hölzerne Sitzbänke eingebaut worden **Abb. 20,3**. Die fünf ebenfalls im Mörtelboden eingelassenen Balken reichen von der steinernen Sitzbank, die man stehen liess, drei Meter weit bis zur Arkadenstütze in den Kirchenraum hinein. In dieser Umbauphase des 14./15. Jahrhunderts erfuhr der Altar in der Nordapsis eine Vergrösserung **Abb. 20,4**.

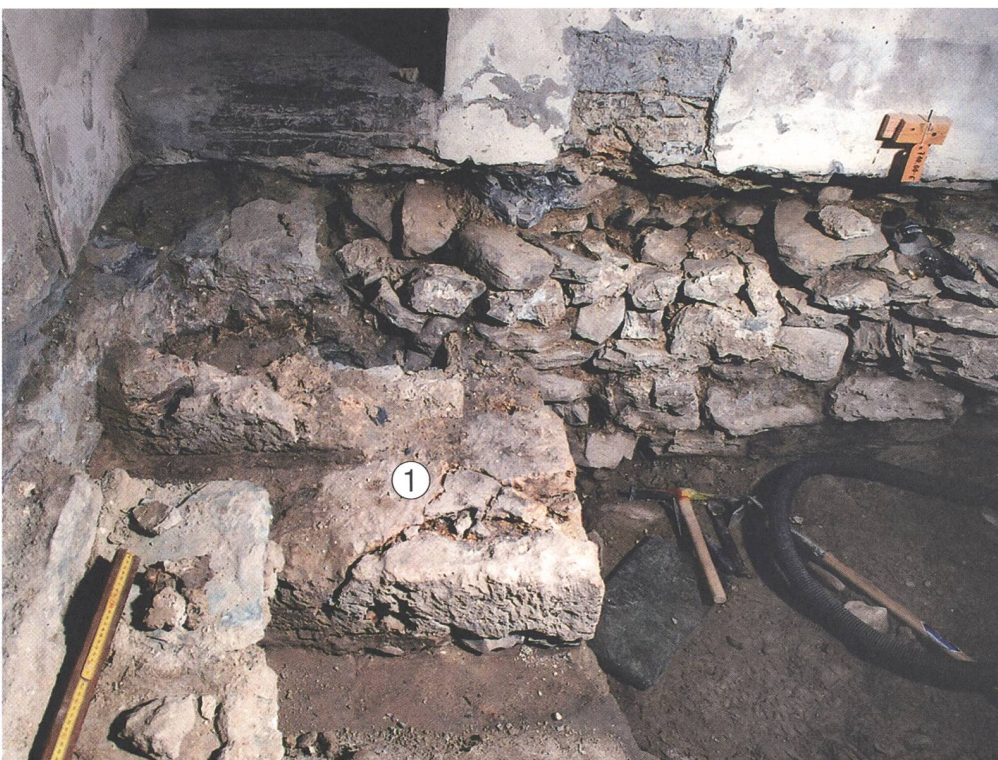
**Abb. 21:** Tamins, evangelisch-reformierte Kirche. Renovation 2010/11. Kirche 3b (2. Hälfte 14./Beginn 15. Jahrhundert).

1 Unterbau (Tuffstein) des Sakramentshäuschens oder Stufen zur Sakramentsnische. Blick gegen Süden.

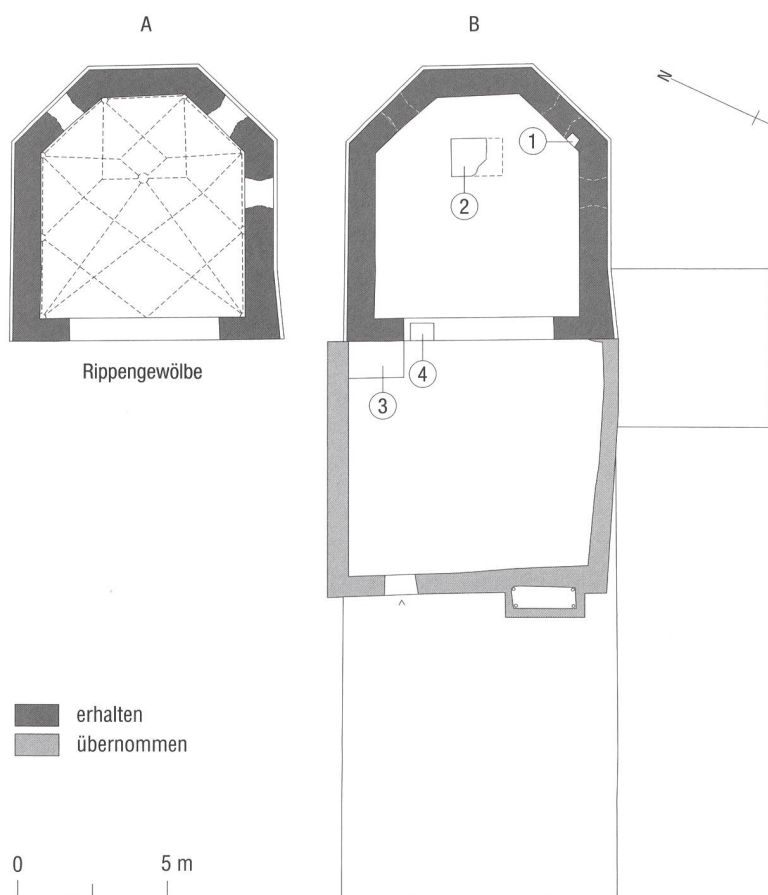
**Abb. 22:** Tamins, evangelisch-reformierte Kirche. Renovation 2010/11. Grundriss der Kirche 4a mit dem Chor von 1494 (A) und dem baulich angepassten Schiff von Kirche 3 (B).  
1 Sakramentsnische;  
2,3 Altar;  
4 Platte der Stufe.  
Mst. 1:250.

werk beleuchten an der Nord-, Ost- und Südseite den Altarraum **Abb. 22**. Wie die transparenten, gotischen Fensterfüllungen ausgesehen haben und wie lange sie erhalten blieben, ist unbekannt. In den 1920er Jahren hat der Künstler Ernst Rinderspacher aus Sils i. E./Segl die heute vorhandenen Glasfenster geschaffen.

In der Südwand des Chores ist eine Nische erhalten, in der nach der Aufhebung des Sakramentshäuschens im Schiff die Hostien aufbewahrt wurden **Abb. 22,1; 23,1**. Den Abschluss des Chores zum Laienraum bildet der aus den seitlichen Zungenmauern aufsteigende, bemalte Triumphbogen mit einer lichten Höhe von 6,6 m. Die Grösse des gotischen Chores entsprach etwa jener des nun nicht mehr unterteilten Schiffes von Kirche 3, das vorläufig in dieser Form und mit dieser Grösse bestehen blieb. Vermutlich reichten im Jahr 1494 die finanziellen Mittel für einen vollständigen Neubau noch nicht aus. Wegen des höher gelegten Bodens im Chor musste auch jener im Schiff angehoben werden. Dies wurde durch die Anschüttung und Verdichtung von Abbruchmaterial bis über die gemauerte Sitzbank erreicht, offenbar war ein neuer Mörtelstrich erst für das neue Schiff vorgesehen.

Grösse besass, war im Schiff an die nördliche Chorschulter gesetzt **Abb. 22,3**.

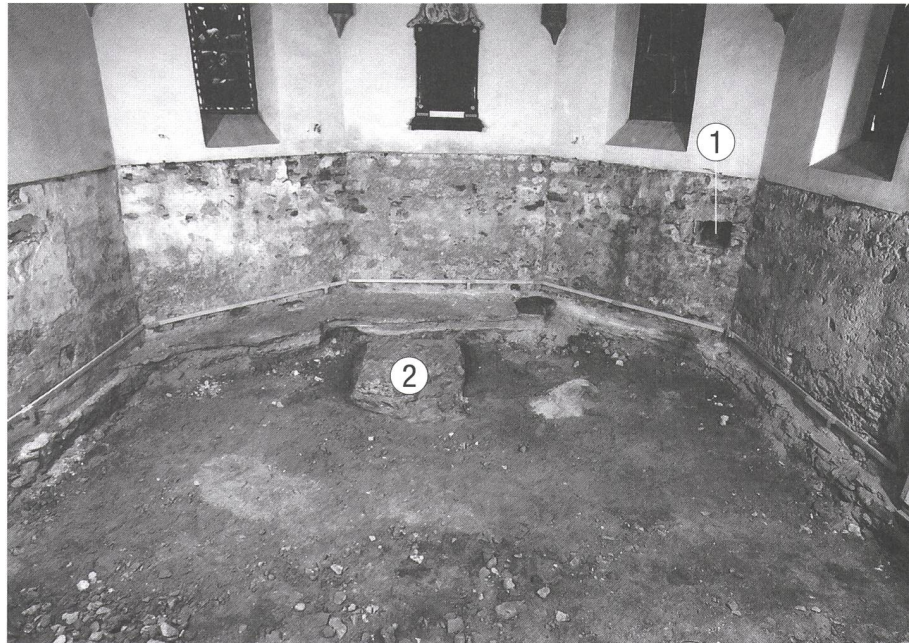
**Abb. 23:** Tamins, evangelisch-reformierte Kirche. Renovation 2010/11. Kirche 4a. Unter dem aktuellen Chorboden blieben Reste des Altars von 1494 erhalten (2). 1 Sakramentsnische. Blick gegen Osten.

im Chor bis auf die untersten Lagen abgebrochen **Abb. 23; 24,1.2.**

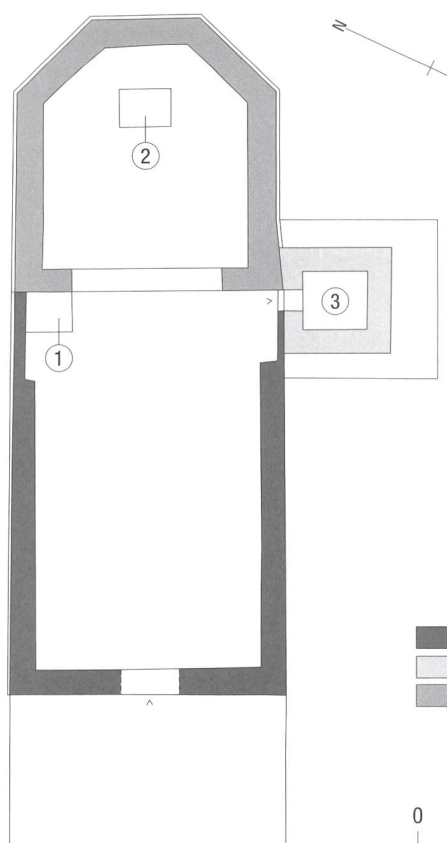
**Abb. 24:** Tamins, evangelisch-reformierte Kirche. Renovation 2010/11. Grundriss der Kirche 4b (16. Jahrhundert) nach dem Bau des neuen Schiffes und des Turmes (3). 1546 werden die Altäre im Zuge der Reformation im Schiff (1) und im Chor (2) abgebrochen. Mst. 1:250.

Das Baudatum des Turmes ist nicht genau zu bestimmen **Abb. 24,3**. 1559 steht er bereits,

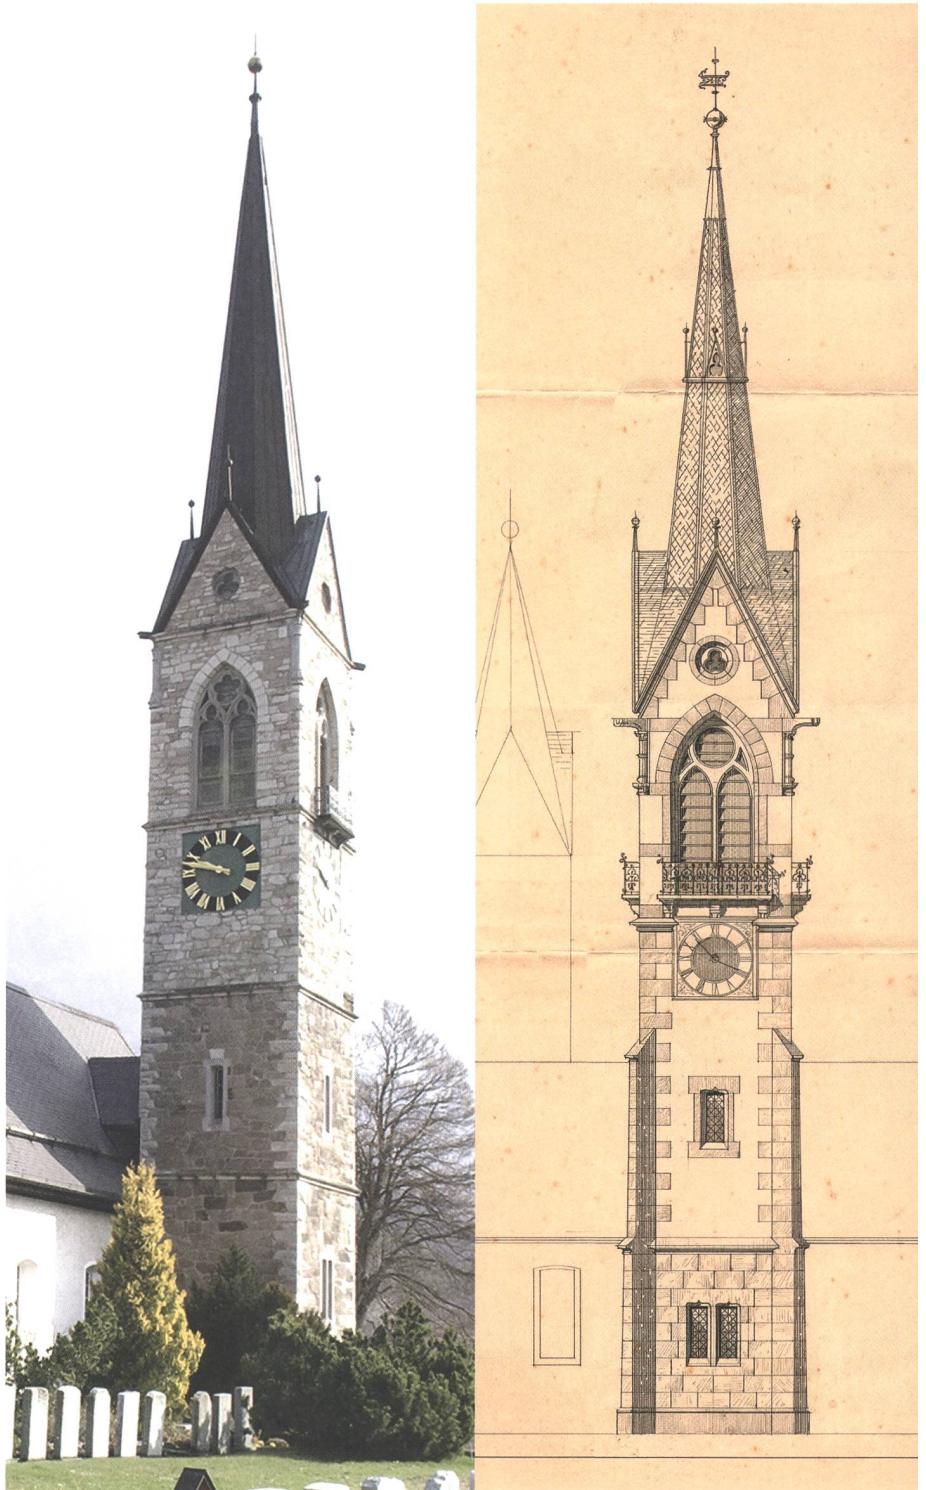
**Abb. 28:** Tamins, evangelisch-reformierte Kirche. Der Vergleich des Turmes im Projektplan Emanuel von Tscharners von 1898 und in der Ausführung von 1899 zeigt, wie der Bau nach den Vorschlägen Johann Rudolf Rahns angepasst worden ist.

Gliederung des Turmes in vier Geschosse deutlicher als beim Entwurf Emanuel von Tscharners, wo das Spitzbogenfenster der Schallöffnung noch in das Dachgeschoss einschneidet. Auf Balkone wollte man nicht ganz verzichten, eine Kompromisslösung war offenbar das Ergebnis. Gebaut wurde ein Balkon an der Südseite des Glockengeschosses in kleinerer und weniger wuchtiger Ausführung wie in der Skizze Rahns **Abb. 27**. Bezüglich der Zierelemente vermochte sich Rahn nicht ganz durchzusetzen. Gemäss seinem Vorschlag liess man die Bekrönung des Helmes mit Lukarnen und der staffelförmige Quaderrahmen der Wimperge weg. Die Spitze des Helmes bildete Rahns Skizze folgend eine Stange mit zwei Knöpfen und einem darüber gesetzten, vergoldeten Hahn. Vom Architektenplan übernommen wurden unter den weniger steil aufsteigenden Wimpergen die vier Ecksäulen und Wasserspeier, die nach Rahn als frühgotische Elemente nicht mit der spätgotischen Form des Turmes und des Chores in Einklang zu bringen waren.

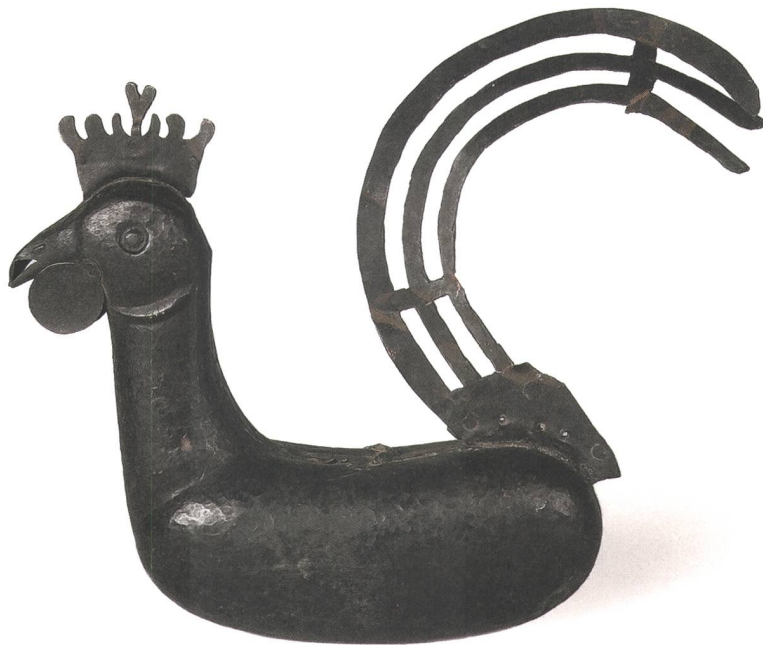
**Abb. 29:** Tamins, evangelisch-reformierte Kirche. Turmhahn aus der Zeit um 1700. Rätisches Museum Chur, Inv. Nr. H 1973 430. Mst. 1:4.

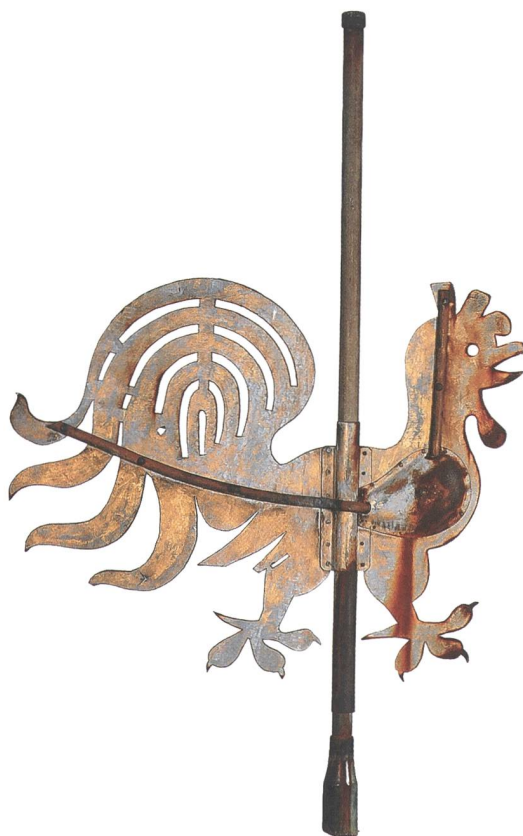
**Abb. 30:** Tamins, evangelisch-reformierte Kirche. Wetterhahn von 1899. Rätisches Museum Chur, Inv. Nr. H 1979 426. Mst. 1:8.
