**Zeitschrift:** Archäologie Graubünden. Sonderheft  
**Herausgeber:** Archäologischer Dienst Graubünden  
**Band:** 2 (2013)

**Artikel:** Die Kirchen von Tamins : die Ergebnisse der archäologischen Untersuchungen in der evangelisch-reformierten Kirche  
**Autor:** Seifert, Mathias / Jecklin-Tischhauser, Ursina / Mühlemann, Yves  
**Kapitel:** Die Wandmalereien der Rhäzünser Meister  
**DOI:** <https://doi.org/10.5169/seals-871034>

# Die Wandmalereien der Rhäzünser Meister

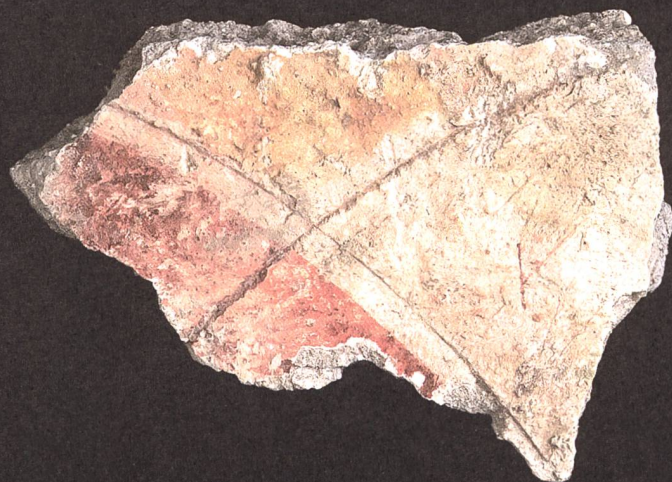
**Abb. 33:** Tamins, evangelisch-reformierte Kirche. Renovation 2010/11. Bemalter Verputz von Kirche 3 (14. Jahrhundert). Malereifragment mit zwei sich kreuzenden Zirkelschlägen. Mst. 1:2.

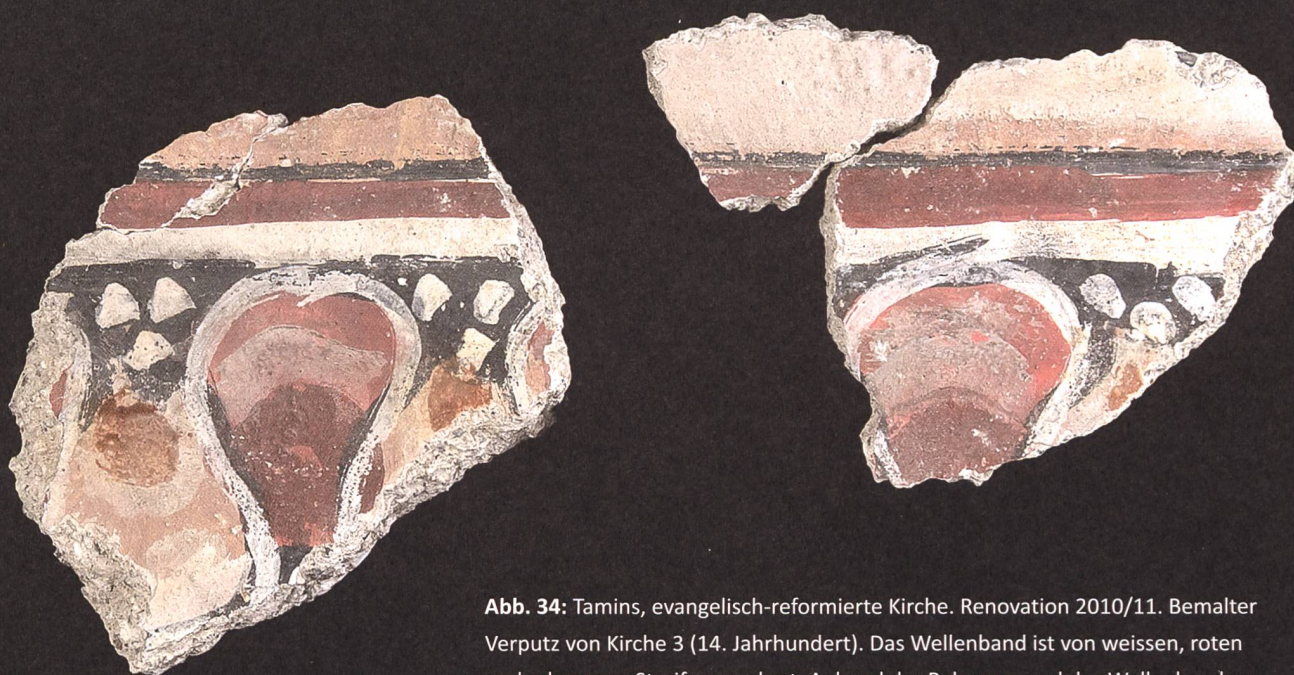
**Abb. 34:** Tamins, evangelisch-reformierte Kirche. Renovation 2010/11. Bemalter Verputz von Kirche 3 (14. Jahrhundert). Das Wellenband ist von weissen, roten und schwarzen Streifen gerahmt. Anhand der Rahmung und des Wellenbandes wird die flüchtige, schnelle Malweise deutlich. Mst. 1:2.

Einige Fragmente liessen sich zusammenfügen und zeigen dergestalt ein Wellenband auf schwarzem Grund **Abb. 34**. Das Band war unten und oben durch waagrechte Streifen in Weiss, Rot und Schwarz gerahmt. Die Rahmung unterteilte vermutlich einst die gesamte Ausmalung in ihre einzelnen Bildzonen und -felder. Das Wellenband selbst ist mit weissem Pinselstrich schwungvoll gemalt, die einzelne Welle mit verschiedenen Rot- oder Orangetönen ausgemalt. Die unterschiedliche Abstufung der Farbtöne erreichte der Maler mithilfe von Lasuren, in diesem Falle durch stark verdünntes Weiss, das über das Rot bzw. Orange gelegt worden war. Zwischen den einzelnen Wellen lagen jeweils drei weisse Punkte. Nebst dem Wellenband konnte an Ornamentalem eine Art Mäander in Rot auf gelbem Grund und mehrere Fragmente mit einem roten Gittermuster auf hellem Kalk beobachtet werden. Eine kronenförmige Blume mit drei Knospen war plastisch ausgeformt, was auf ihre Lage in der Apsis zurückzuführen ist: Auf der Rückseite des

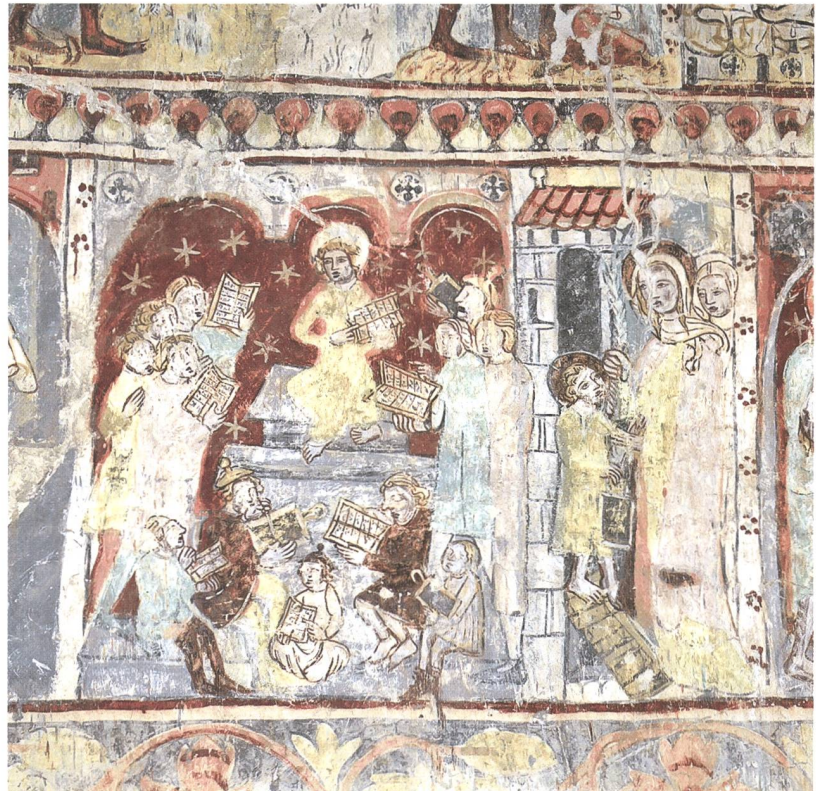
**Abb. 38:** Rhäzüns, Kirche St. Georg, Westwand mit Malereien des 14. Jahrhunderts. Das Wellenband und die Rahmenbänder sind mit denjenigen der Kirche 3 in Tamins beinahe identisch. Höhe des Feldes 1,3 m.

Das Wellenband unter der Kreuzigungs-szene an der Südwand von St. Georg ist mit dem fragmentierten Wellenband von Tamins praktisch identisch **Abb. 38**. Die Wellen liegen vor schwarzem Grund, die aufsteigende Welle ist jeweils in drei abgestuften Rottönen, die absteigende Welle mit orangen<sup>21</sup> Farbtönen ausgemalt. Die einzelnen Wellen sind weiss konturiert, zwischen ihnen liegen jeweils drei weisse Punkte. Das Wellenband wird sowohl in Rhäzüns als auch in Tamins oben und unten von einem weissen, roten und schwarzen Streifen (in derselben Reihenfolge) eingerahmt. In beiden Fällen eröffnet sich über dem gerahmten Wellenband eine Bildzone mit figürlichen Darstellungen.

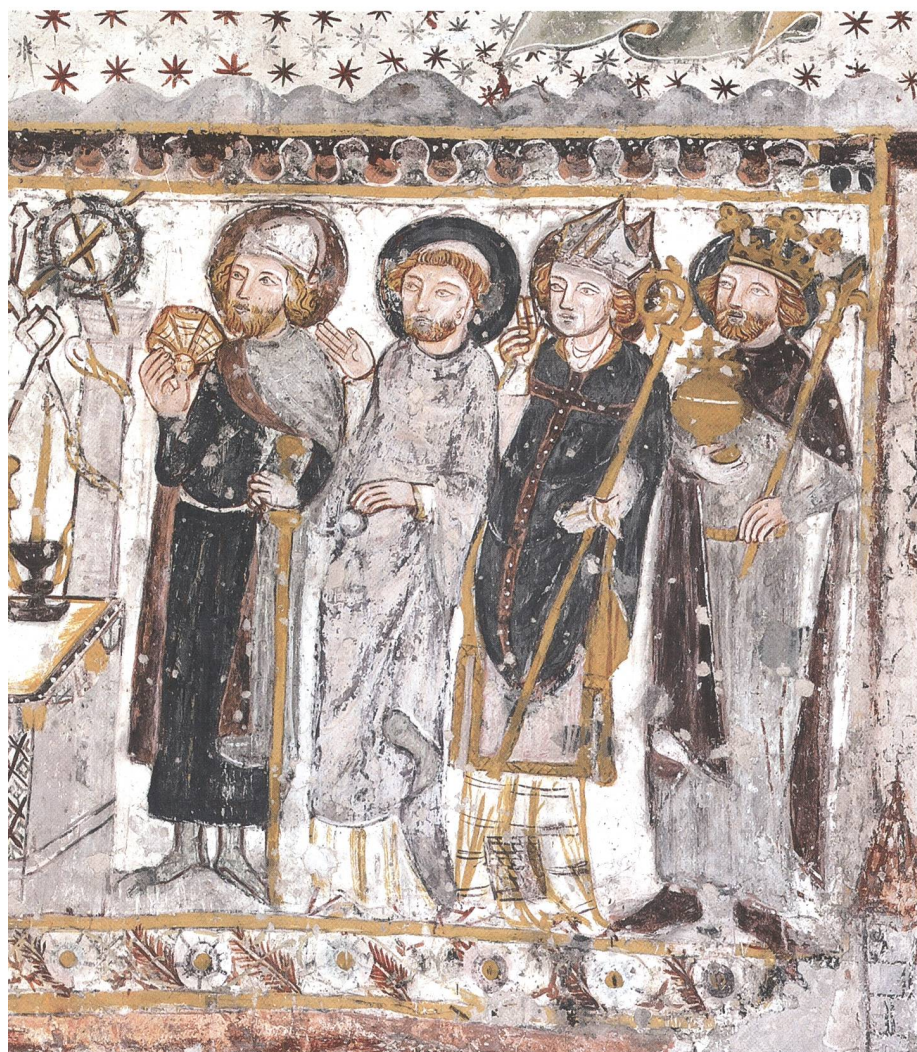
**Abb. 39:** Rhäzüns, Kiche St. Georg, Nordwand mit Malereien des 14. Jahrhunderts. Wellenband jedoch mit anderer Rahmung als in Kirche 3 von Tamins. Dafür sind hier die drei weissen Punkte zwischen den Wellen wie beim Band von Tamins deutlich zu sehen. Sehr ähnlich sind auch die Köpfe der Figuren mit ihren gelben, etwas wild anmutenden Gesichts- und Haupthaaren. Höhe des Feldes 1,3 m.

Das Gittermuster auf einigen Fragmenten von Tamins findet sich in der Rhäzünser Kirche St. Georg auf einem Altartuch wieder, die plastisch ausgeformte Blume ist in ähnlicher Weise auf den bekrönten Häuptionen zu erkennen **Abb. 39**.
