**Artikel:** St. Moritz, Mauritiusquelle : die bronzezeitliche Quellfassung  
**Autor:** Oberhänsli, Monika  
**Kapitel:** 5: Materialvorlage : neuzeitliche Veränderungen und Funde  
**DOI:** <https://doi.org/10.5169/seals-871059>

# Materialvorlage: neuzeitliche Veränderungen und Funde

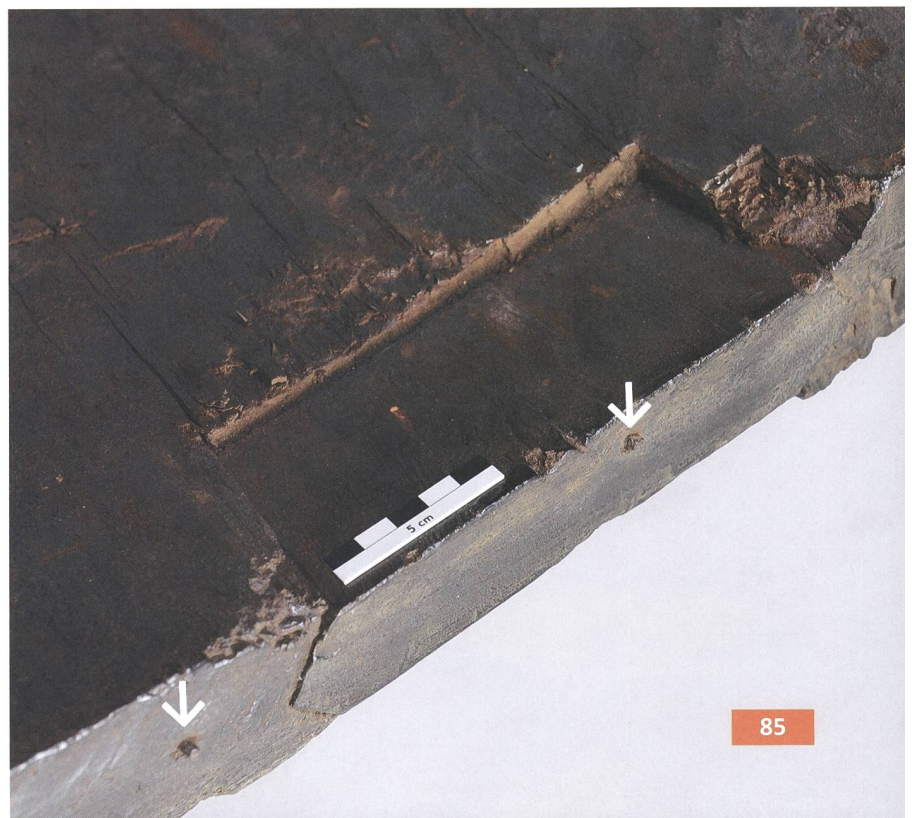
**Abb. 71:** St. Moritz-Bad, bronzezeitliche Quellfassung. Oberkante der Röhre 2 mit eingesetztem Holzstück und zwei Eisenstiften (Pfeile).

Die Kürzung der Röhre 2 um 60–65 cm wurde bei der Neufassung der Quelle von 1853 notwendig, da die Oberkante der Röhre 2 angefault war (Kap. 7.6.3). Die neue Oberkante wurde an zwei Stellen mit Passstücken ausgebessert und anschliessend mit einem Hobel ausgeebnet. Diese Ausbesserungen dürften trocken eingefügt worden sein, um durch das Aufquellen des Holzes die Fugen abzudichten **Abb. 71**. Auf der gekürzten Oberkante sind weiter einige Eisenstifte sichtbar, die etwa 3 mm aus dem Holz herausragen. Sie dürften mit der Befestigung der Quellfassung von 1853 auf der bronzezeitlichen Konstruktion in Zusammenhang stehen. Auf der Fotografie von 1907 mit Christian Gartmann in der Röhre 2 ist – bei seiner linken Schulter – ein Holz an deren Oberkante zu sehen, mit welchem diese Stifte wahrscheinlich in Verbindung standen **Abb. 11**.

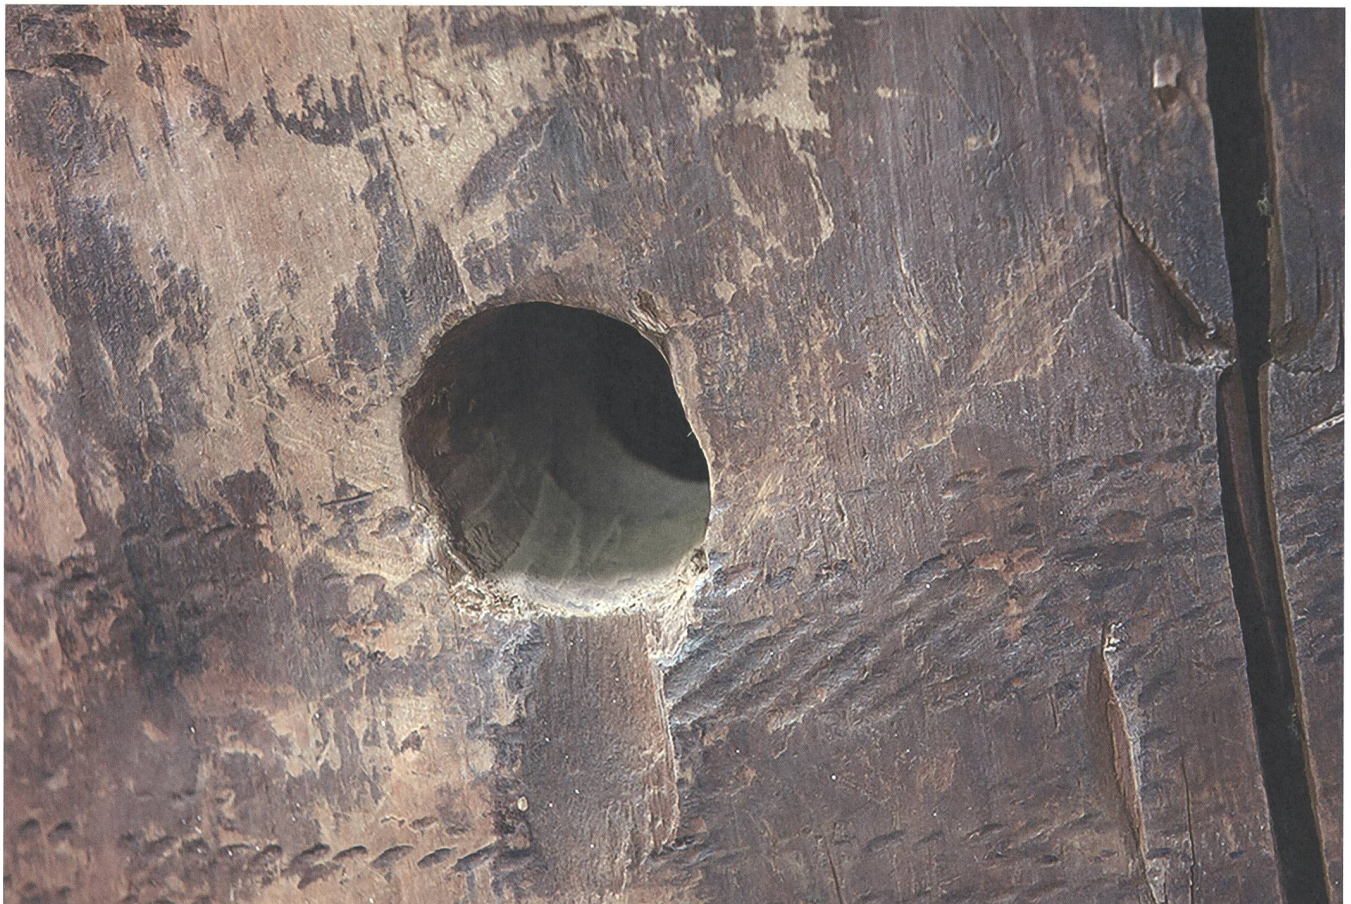
**Abb. 72:** St. Moritz-Bad, bronzezeitliche Quellfassung. Eines von vier mit einem Meissel angebrachten Löchern an der Röhre 1. Die Schnurabdrücke sind ab 1907 entstanden (Kap. 5.1.5).

Enden, Pickelspuren auf, welche vermutlich beim Herausziehen der Hölzer aus dem nassen Sedimentmaterial entstanden sind. Die Röhren 1 und 2 wurden mittels gegenüberliegender runder Löcher, die bereits Jakob Heierli erwähnte, gehoben **Abb. 72; Taf. 47–49**: «Die gegenwärtig am obern Rand der im Engadiner Museum liegenden beiden Röhren befindlichen Löcher sind neu. Sie wurden gemacht, um die Stücke aus der Tiefe heraufheben zu können.»<sup>174</sup> Bei Röhre 1 sind jedoch nicht wie von Jakob Heierli beschrieben zwei, sondern deren vier Löcher zu finden, die aufgrund derselben Machart (Meissel) zueinander gehören müssen.<sup>175</sup>

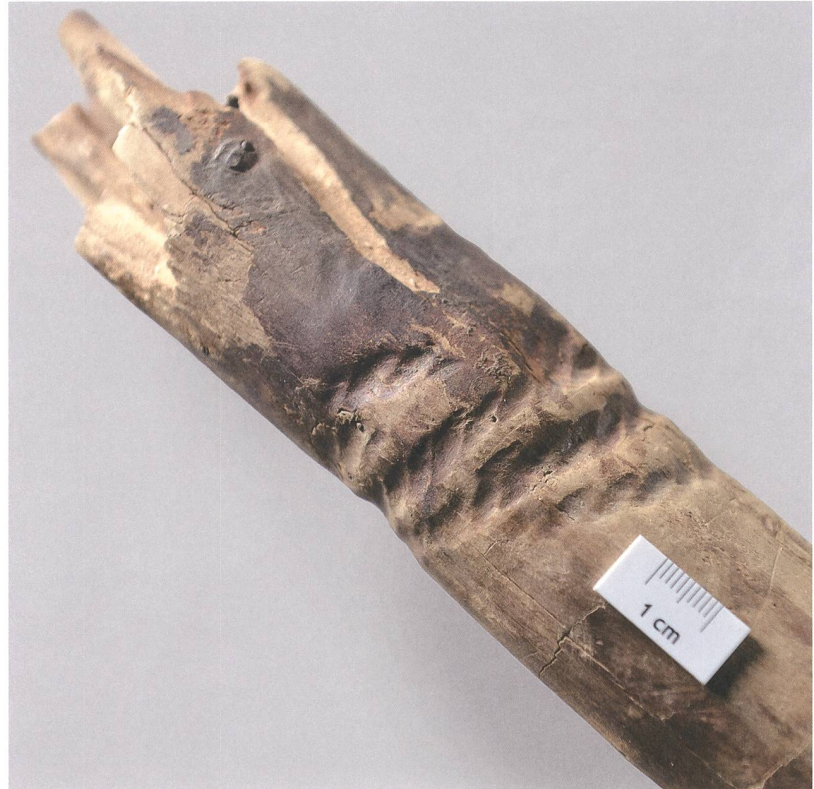
**Abb. 73:** St. Moritz-Bad, bronzezeitliche Quellfassung. Schnurabdrücke an Haken 3 (Holz Nr. 106).

darin Haken 4 (Holz Nr. 118) verknotet, war bereits 1907 an der Unterkante um die Röhre 1 gewickelt worden. Die Hanfschnur hatte durch das Aufquellen des Holzes starke Schnurnegative hinterlassen **Abb. 73**.

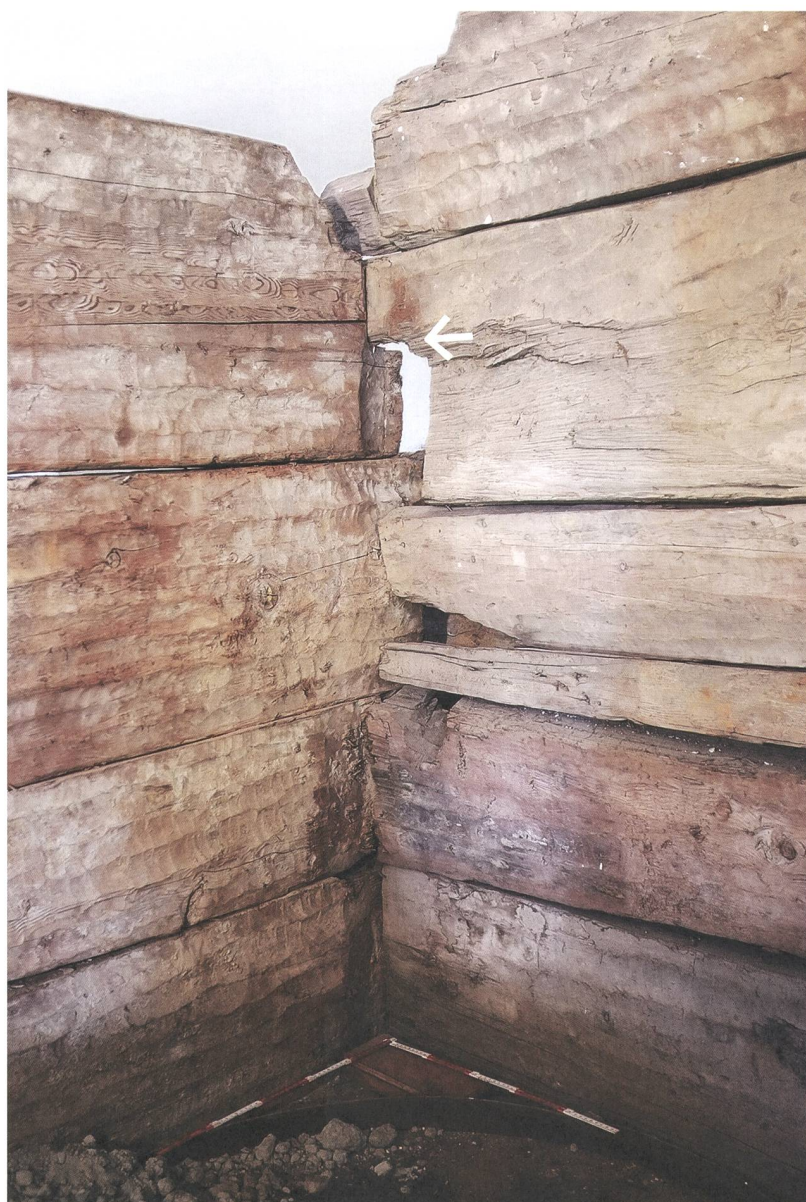
**Abb. 74:** St. Moritz-Dorf, Engadiner Museum, bronzezeitliche Quellfassung. An der Eckverbindung des Bohlenkastens ist der fehlerhafte Wiederaufbau im Jahr 1907 besonders gut zu erkennen (Pfeil: Bohlen Nr. 71, 82).

Um die Statik der wiederaufzubauenden Quellfassung zu garantieren, wurden alle Konstruktionshölzer im Engadiner Museum miteinander vernagelt und teilweise – an den Ober- und Unterkanten – zusätzlich verleimt. Der Wiederaufbau orientierte sich in seinen Grundzügen am Modell von Christian Gartmann bzw. an den von Jakob Heierli publizierten Zeichnungen: Die Deckelbohlen sind entsprechend im Bohlenkasten integriert (Kap. 7.3). Der Wiederaufbau erfolgte hinsichtlich der Bauweise der Quellfassung nicht systematisch, wie stellvertretend an folgendem Beispiel dargelegt wird: Eine Bohle (Holz Nr. 71) wurde mit der Gratzapfennut Richtung Blockbau – um 180° verdreht – verbaut. Nachdem dieser Konstruktionsfehler bemerkt worden war, schlug man diese wie auch die eigentlich darin zu vernutende Bohle (Holz Nr. 82) mit Gratzapfenfeder so zurecht, dass sie schliesslich miteinander verbunden waren **Abb. 74** (Pfeil). Zuletzt wurde die Bohle mit Gratzapfenfeder an jene mit Gratzapfenfeder angenagelt. Auf der anderen Seite zeigt sich diese Bohle ebenso unvollständig, da man hier bereits zuvor das Gratzapfennut-«Muster» (Holz Nr. 72) für das Schweizerische Nationalmuseum abgesägt hatte.

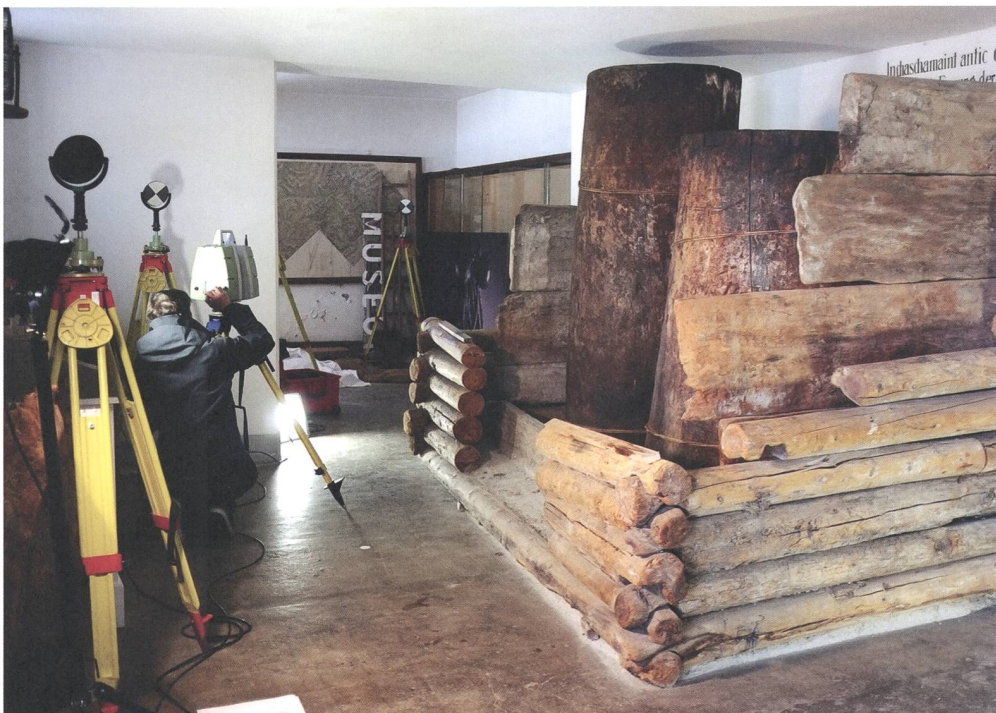
**Abb. 75:** St. Moritz-Dorf, Engadiner Museum, bronzezeitliche Quellfassung. Die 1907 wieder aufgebaute Quellfassung mit den beiden Röhren, dem Bohlenkasten und dem Blockbau während der 3-D-Erfassung im Frühling 2013.

Eine weitere Massnahme zur Fixierung der Röhren stellte das Anbringen von zwei Schnüren pro Röhre **Abb. 75** und das Anziehen derselben mittels Kanthölzern dar – wobei sich unter den Kanthölzern auch zwei der insgesamt vier bronzezeitlichen Haken befanden, welche dadurch analog zu den Röhren moderne Schnurnegative aufweisen **Abb. 72**: Die Schnurnegative an den beiden Haken (Hölzer Nr. 106, 118) und deren zeitliche Einordnung wurden erstmals durch Mathias Seifert im Jahr 2000 erwähnt und interpretiert: «An dem als Bruchstück erhaltenen Haken 1 [Holz Nr. 106] ist am Schaft zudem noch der Abdruck einer dicken, gezwirnten Schnur erhalten, mit welcher er [der Eimer] in die Röhre hinuntergelassen wurde.»<sup>181</sup> Erst die Auffindung des bereits von Jakob Heierli wie Michael Martin Lienau erwähnten vierten Hakens während des Abbaus der Quellfassung im Engadiner Museum im Frühjahr 2013, der bis zu diesem Zeitpunkt als verschollen gegolten hatte, leitete die Wende in der Datierungsfrage der Schnurnegative ein: Eine Hanfschnur<sup>182</sup>,

der Frontseite C entsorgt worden sein müssen **Abb. 75; Abb. 76** (Kap. 4.3.2.6). Die Röhre 2 wurde in vier Teile gespalten, da sie sonst nicht durch die Kellertür des Engadiner Museums gepasst hätte. Für den Wiederaufbau von 1907 wurde sie mittels Eisenscharnieren wieder zusammengefügt.<sup>184</sup>
