**Artikel:** Tomils, Sogn Murezi : ein kirchliches Zentrum im frühmittelalterlichen Graubünden [2: Kapitel 8-15]  
**Autor:** Jecklin-Tischhauser, Ursina  
**Kapitel:** 10: Anlage 4a : neue Räume in der 1. Hälfte des 9. Jahrhunderts  
**DOI:** <https://doi.org/10.5169/seals-871051>

# Anlage 4a: Neue Räume in der

## 1. Hälfte des 9. Jahrhunderts

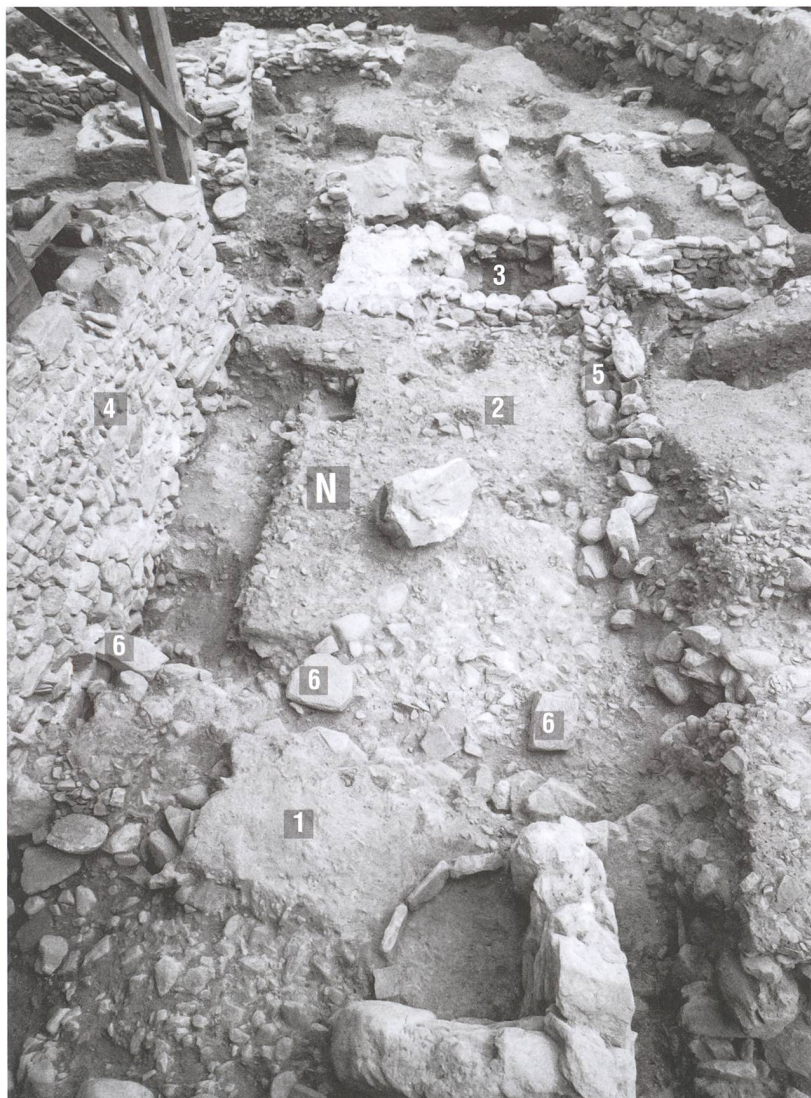
**Abb. 282:** Tomils, Sogn Murezi. Nordannex N. **1** höher gelegener Raumteil mit Herdstelle, **2** tiefer gelegener Raumteil, **3** ausgenommener Schacht (788), **4** Nordfassade (850) der Kirche, **5** Reste der nördlichen Sockelmauer (839), **6** Legsteinreihe. Blick nach Westen.

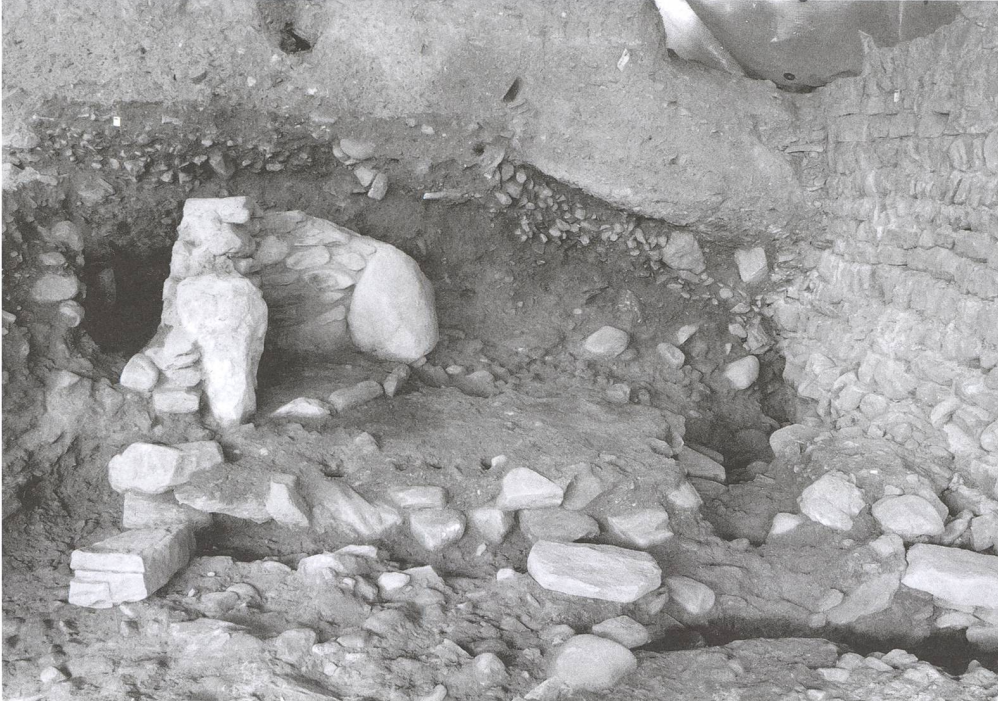
**Abb. 283:** Tomils, Sogn Murezi. Nordannex N. Höher gelegener Raumteil im Osten mit Feuerstelle (849) in der Nordostecke. Vor der Stufe die Legsteinreihe. Blick nach Osten.

In der Nordostecke ist eine viertelrunde Feuerstelle (849) erhalten, die im Osten und Norden aus zwei gegen die Holzwände gestellten, 1,30 m langen und knapp 40 cm starken Mauern besteht **Abb. 287**. Sie sind aus relativ grossen Steinen und viel Lehm errichtet worden. Die Nordmauer ist heute noch 85 cm, die Ostmauer 80 cm hoch erhalten. Beide Mauern enden gegen aussen mit einem 50 × 40 cm beziehungsweise 40 × 30 cm grossen, hochkant gestellten Stein. Gegen den Raum wird die Feuerstelle durch einen Steinkranz aus vier hochkant in den Boden gesetzten Steinen begrenzt. Der Radius der Feuerstelle beträgt 80 cm.

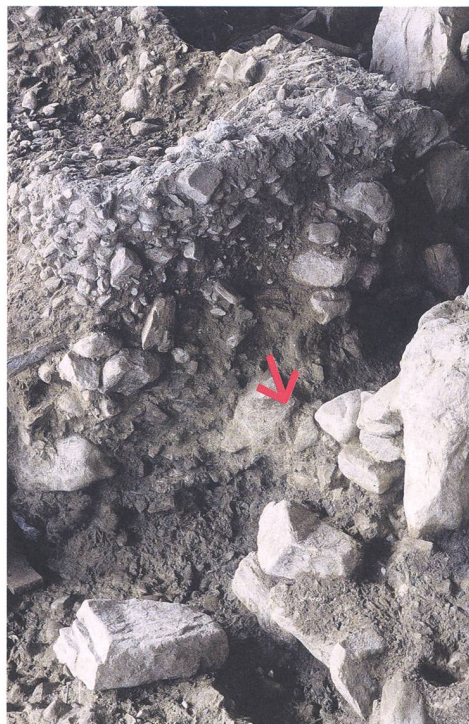
**Abb. 284:** Tomils, Sogn Murezi. Nordannex N. Balkennegativ der Nordwand (Pfeil). Blick nach Nordosten.

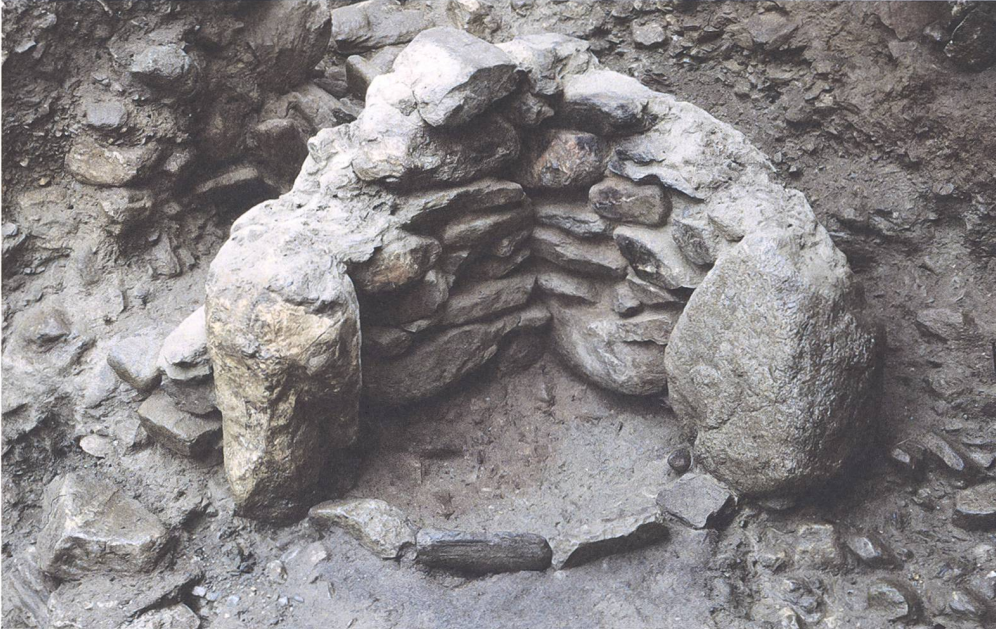
**Abb. 287:** Tomils, Sogn Murezi. Nordannex N. Feuerstelle (849) in der Nordostecke. Blick nach Nordosten.

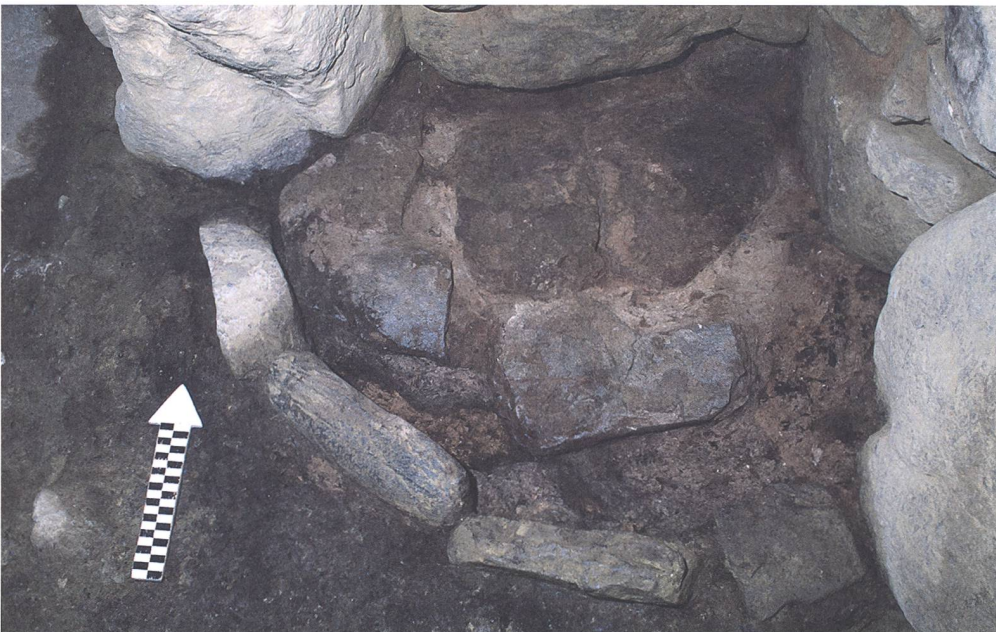
**Abb. 288:** Tomils, Sogn Murezi. Nordannex N. Feuerstelle (849), 2. Benutzungsphase. Blick nach Norden.

Über der Ascheschicht (873) wurden zu einem späteren Zeitpunkt vier flache Steinplatten (872) verlegt, auf denen sich mit der Zeit wiederum eine dünne Ascheschicht (45) abgelagert hat **Abb. 288**. Nach der Erneuerung lag die Feuerfläche rund 10 cm über

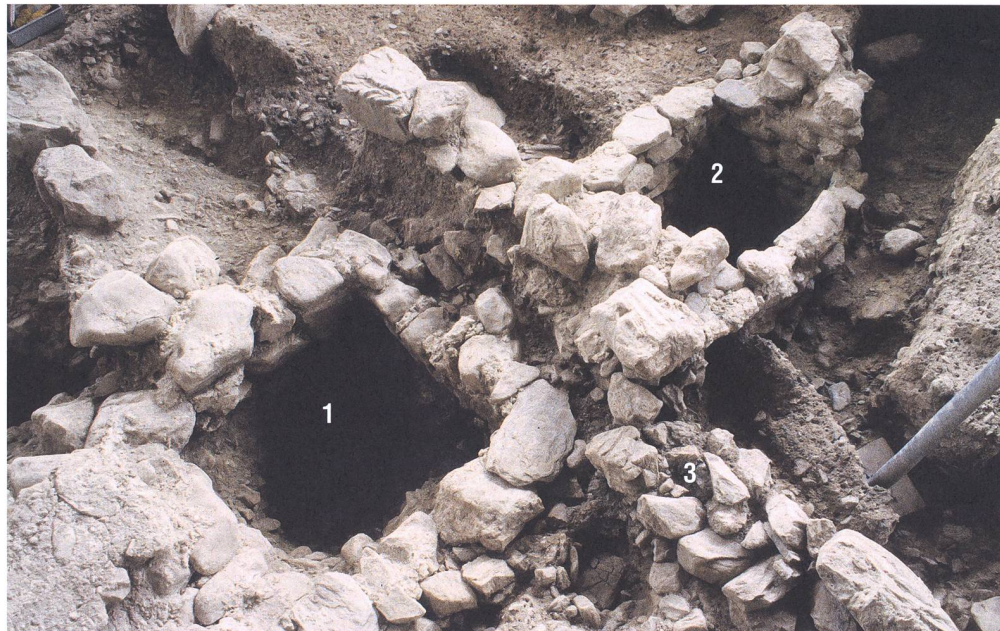
**Abb. 289:** Tomils, Sogn Murezi.  
1 Schacht (788) von Raum K,  
2 Schacht (785) von Raum M.  
An die beiden Schächte stösst  
im Osten das 3 Trockenmauer-  
fundament (839) des Nord-  
annexes N. Blick nach Nord-  
westen.

um ein Schacht in den Boden eingelassen war **Abb. 289; Abb. 290**. Sein Bau erfolgte noch vor der Errichtung des Nordannexes N, denn das erläuterte Trockenmauerfundament (839) von dessen Nordwand rechnet bereits mit der Ost- respektive der Schachtmauer von Raum M (vgl. **Abb. 279**). Es ist jedoch anzunehmen, dass beide Räume

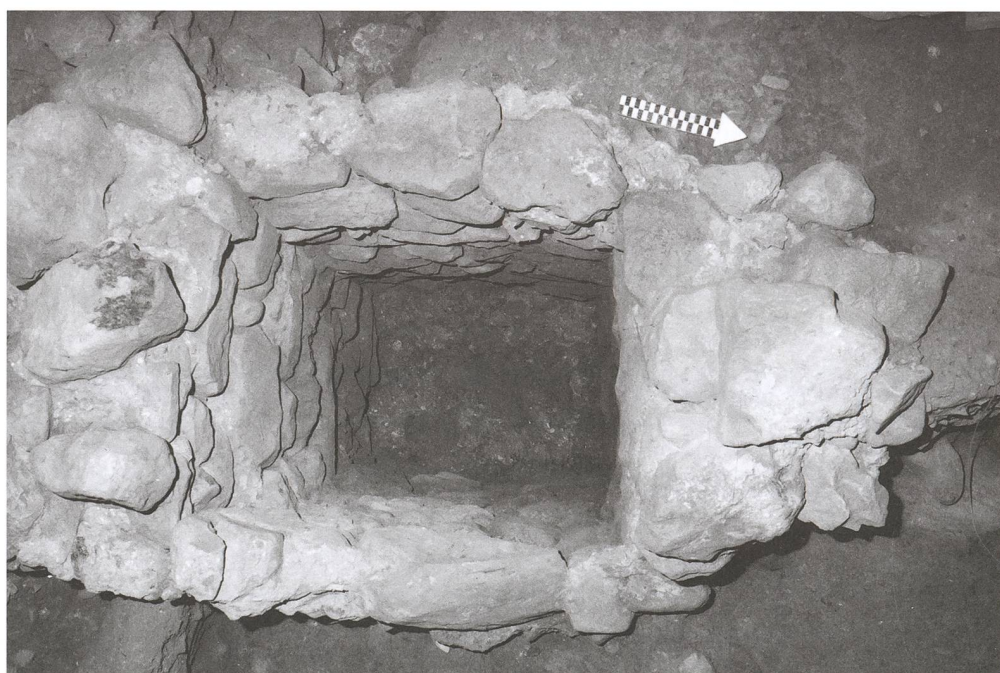
**Abb. 290:** Tomils, Sogn Murezi.  
Raum M. Blick in den bis zu-  
unterst gemauerten Schacht  
(785). Blick nach Westen.

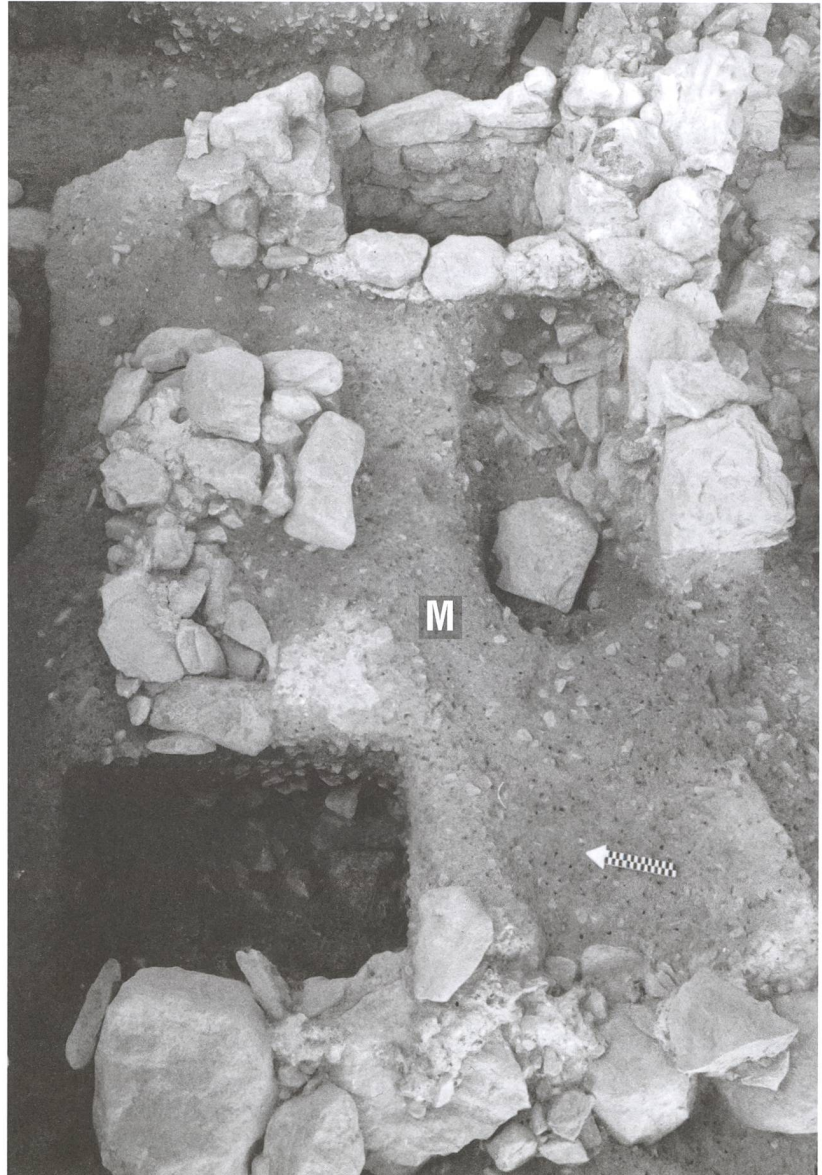
**Abb. 291:** Tomils, Sogn Murezi. Raum M. Blick nach Osten.

Die Mauern von Raum M sind kaum mehr erhalten, fünf Grabgruben haben die Befunde stark gestört **Abb. 291**. Die Westmauer (745) ist über ihre gesamte Länge von 2,10 m, jedoch lediglich 50 cm hoch erhalten geblieben. Ihre Stärke bemisst sich auf 50 cm. Die Ost-, Nord- und Südmauer

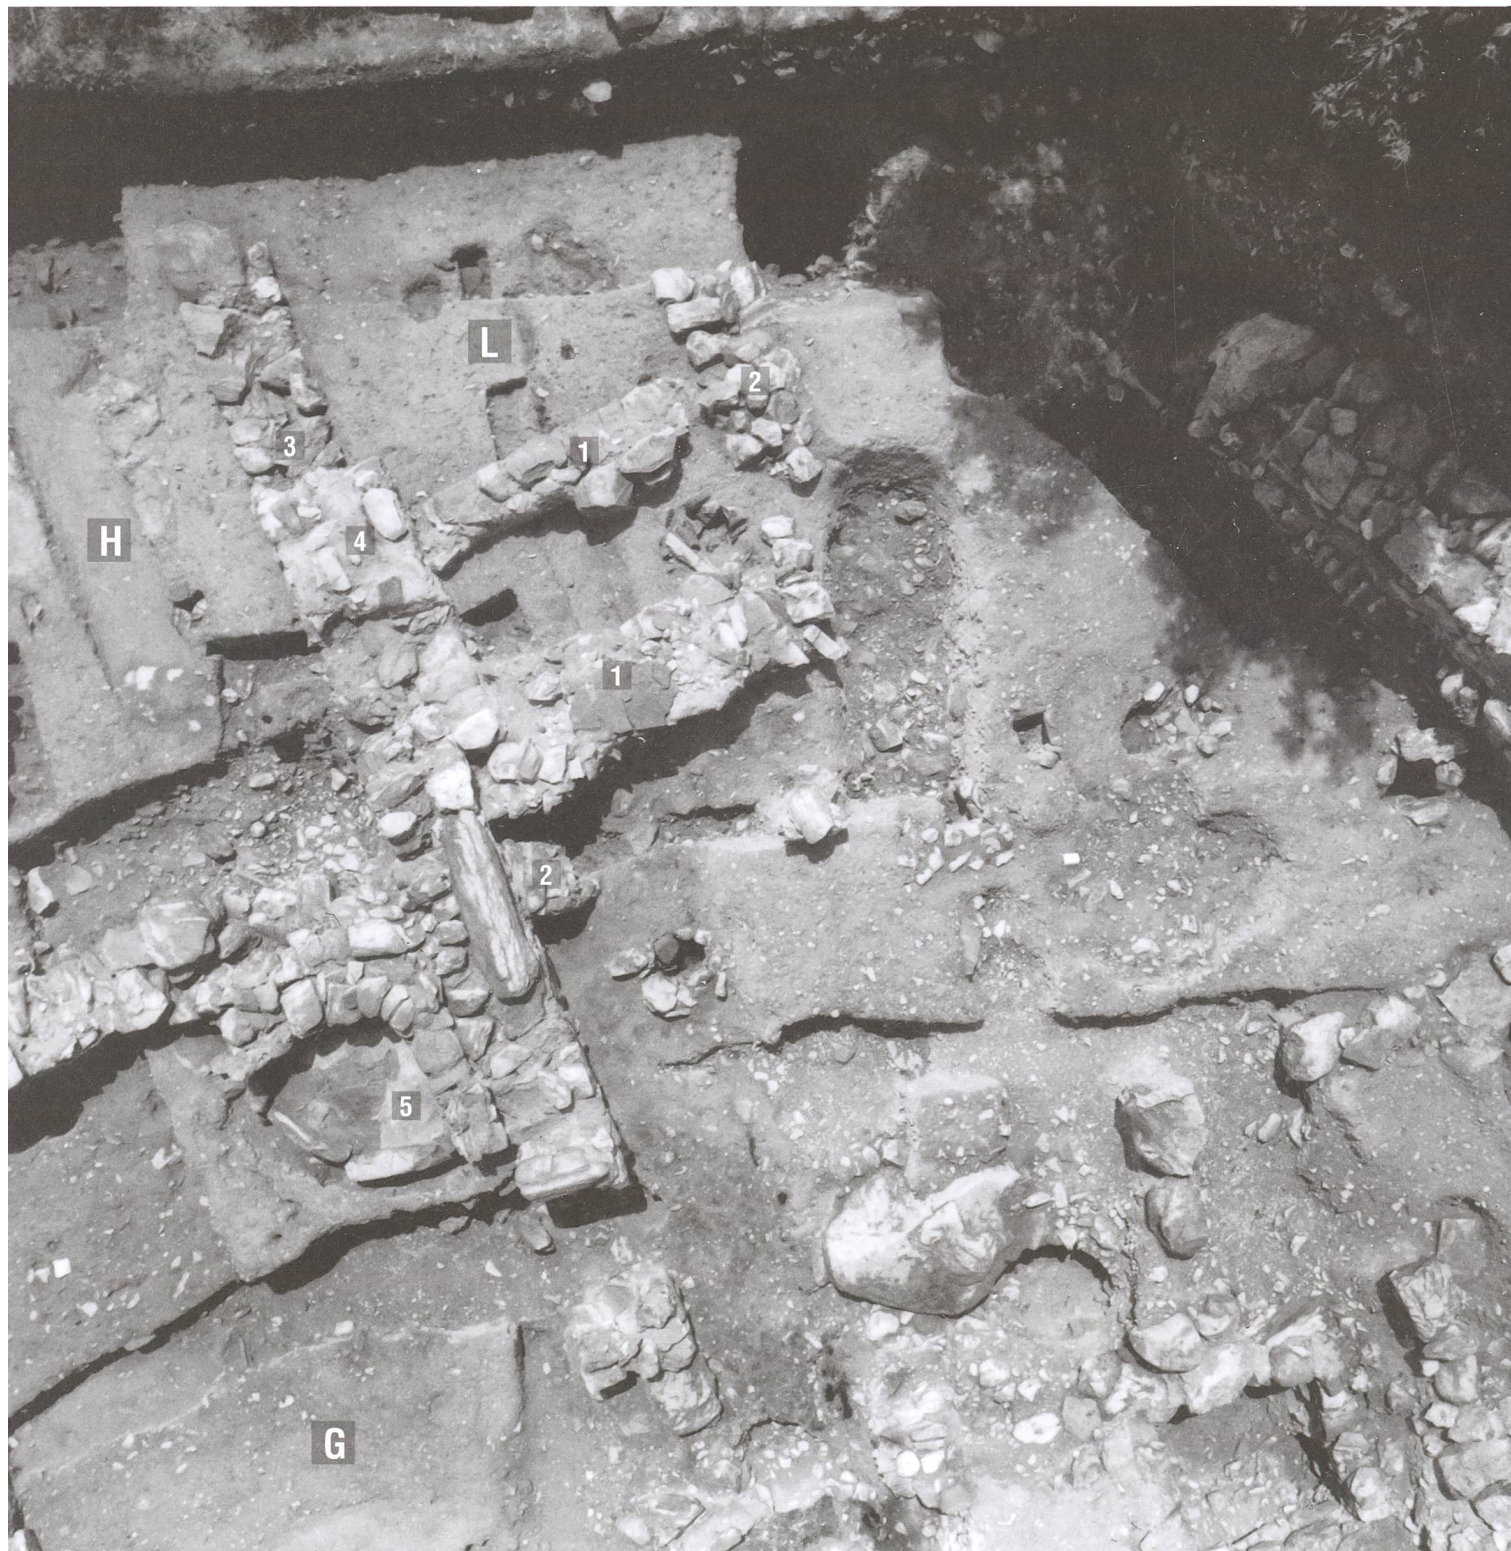
**Abb. 295:** Tomils, Sogn Murezi. Flugaufnahme der Räume G, H und L. 1 Backofen (803), 2 Nord- und Ostmauer von Raum L, 3 Südmauer von Raum L respektive Nordmauer von Raum H, 4 jüngere Lehmmauer (802), 5 Herdstelle (797) in Raum G. Blick nach Westen.

im Osten angebaut **Abb. 294; Abb. 295** (vgl. **Abb. 279**). Seine ursprüngliche Länge ist heute nicht mehr zu bestimmen, da der westliche Bereich des Raumes durch eine moderne Baugrube entfernt worden war. Die Nordmauer (801) des Raumes ist noch über eine Länge von 2,70 m und einer maximalen Höhe von 40 cm zu verfolgen. Sie ist 55 cm stark und wurde ab der ersten Lage mit Bollen-, Bruchsteinen und Mörtel errichtet. Den südlichen Abschluss bildet hauptsächlich die Nordmauer (772) von Raum H sowie die Nordwestecke von Raum G. Von der ursprünglich 2,80 m langen Ostmauer (773) haben sich zwei 55 × 50 cm respektive 30 × 50 cm kurze Mauerstücke erhalten. An ihrer höchsten Stelle misst die Ostmauer heute nur mehr 60 cm. Im Süden stösst sie stumpf an die Nordmauer (580) des Kirchenwestannexes. Gegen Norden dürfte sie mit der Nordmauer (801) im Verband gestanden haben. Die Nordostecke hat sich zwar nicht mehr erhalten, aber die beiden Mauern laufen im rechten Winkel aufeinander zu, sind ab demselben Niveau in Schicht (150) gestellt worden und besitzen die Unterkante auf derselben Höhe.

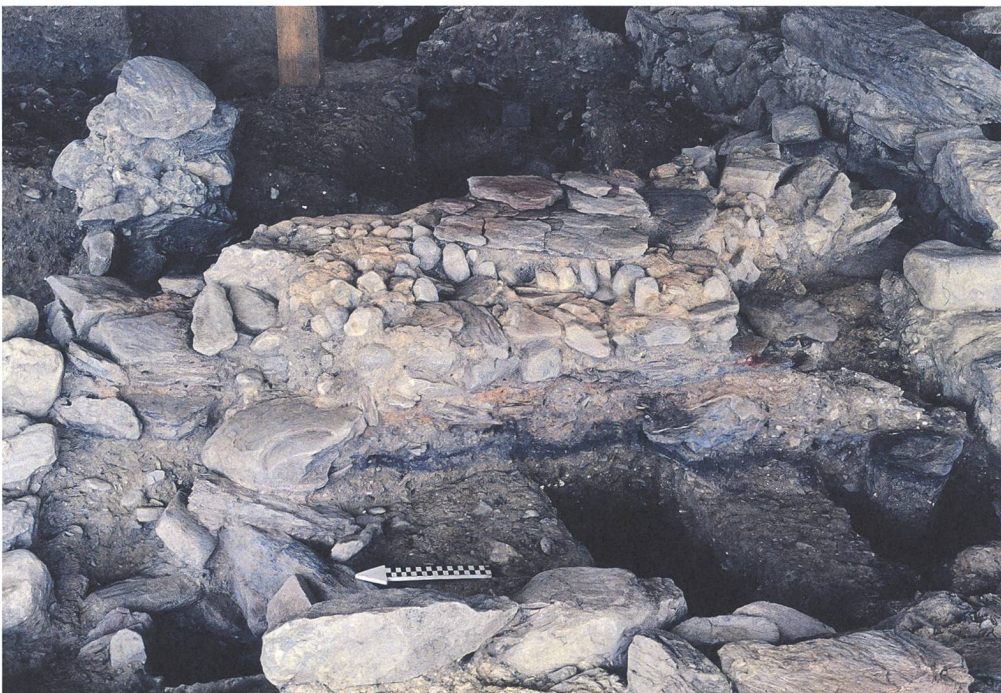
**Abb. 296:** Tomils, Sogn Murezi. Nordannex. Raum L mit Backofen (803). Blick nach Osten.

Im Osten lag ein raumfüllender, 2,30 × 2 m grosser Ofen (803) **Abb. 296; Abb. 297**. Er bestand gegen Norden, Osten und Süden aus den Wänden von Raum L. Gegen Westen war der Ofen durch die eingestellte Mauer (821) begrenzt. Die Ofenmauer (821) ist noch knapp 30 cm hoch und mit ei-

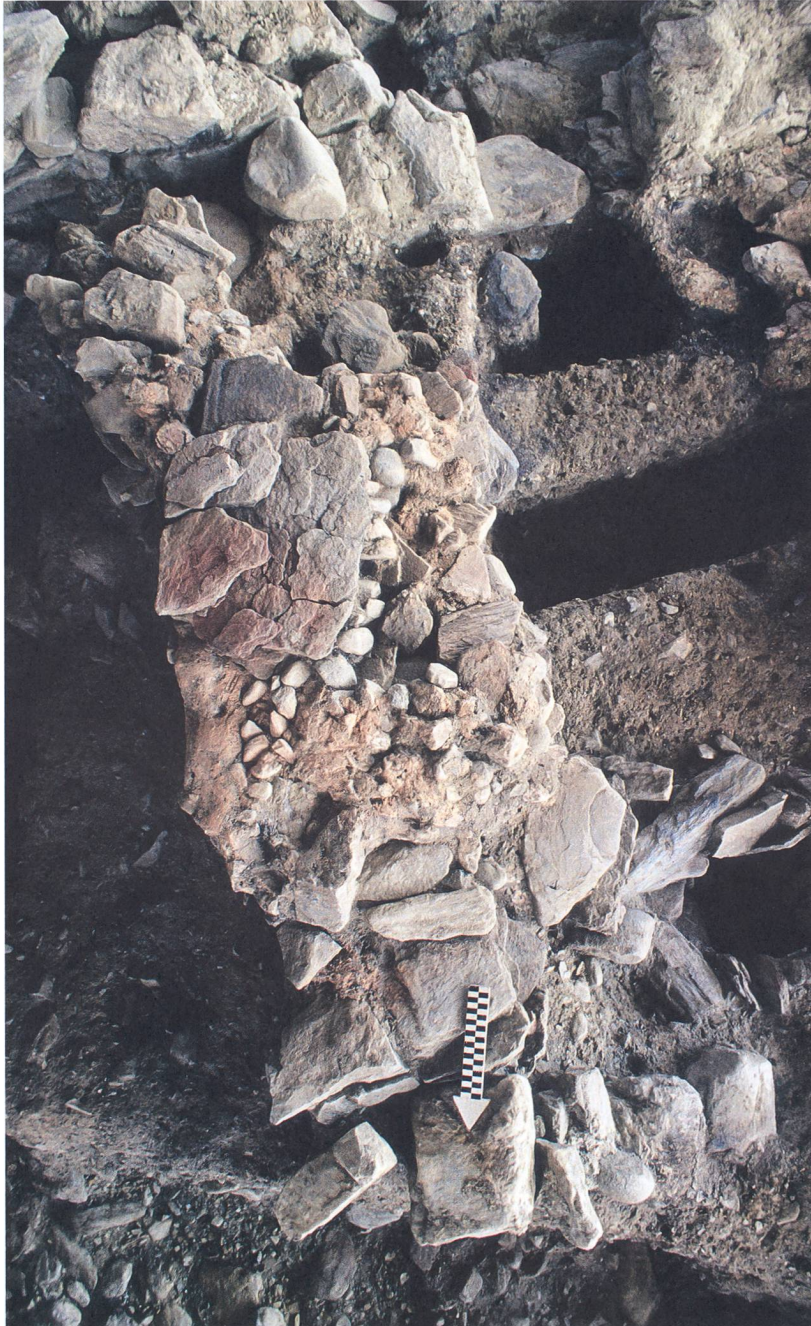
**Abb. 297:** Tomils, Sogn Murezi. Nordannex, Raum L. Sicht auf die Ofenreste (803). Blick nach Süden.

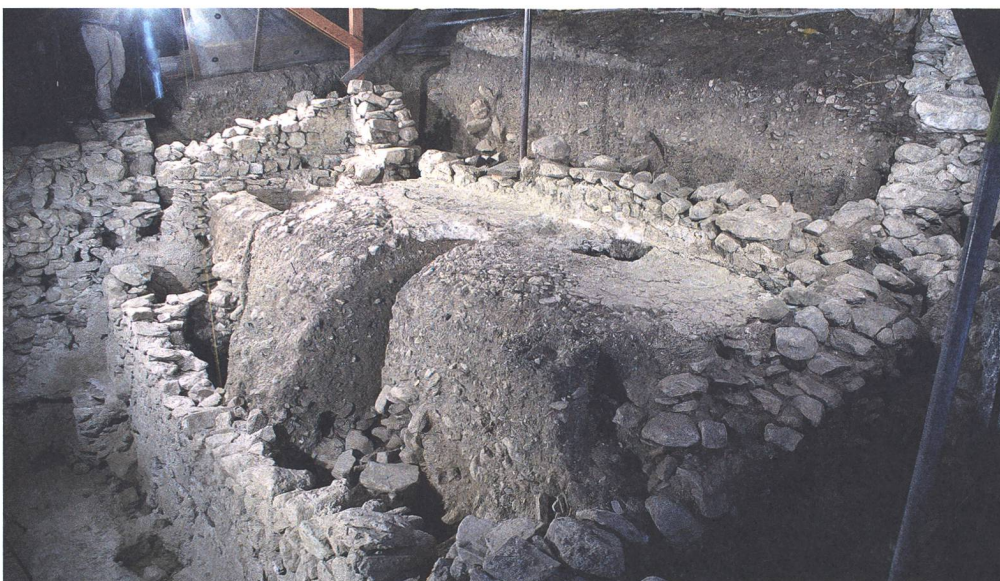
**Abb. 298:** Tomils, Sogn Murezi.  
Südannex E, Osterweiterung.  
Blick nach Nordosten.

Das um 820 eingezogene Obergeschoss erweiterte den Kirchensüdannex E um 2,70 m nach Osten und war über eine Steintreppe vom Erdgeschoss her zugänglich **Abb. 298; Abb. 299** (vgl. **Abb. 279**). Die Mauern der Osterweiterung wurden in das höher gelegene Hanggelände gestellt. Das restliche Obergeschoss kam über dem bestehenden Erdgeschoss zu liegen (vgl. **Abb. 310**). Der Boden des Obergeschosses lag innerhalb der Osterweiterung auf dem Hanggelände. Es handelt sich dabei um einen Mörtelboden. Über dem Erdgeschoss bestand der Boden aus Bohlen, die auf Holzbalken verlegt waren. Es ist denkbar, dass wie in der Osterweiterung ein Mörtelstrich auf dem Holzboden aufgetragen worden war.

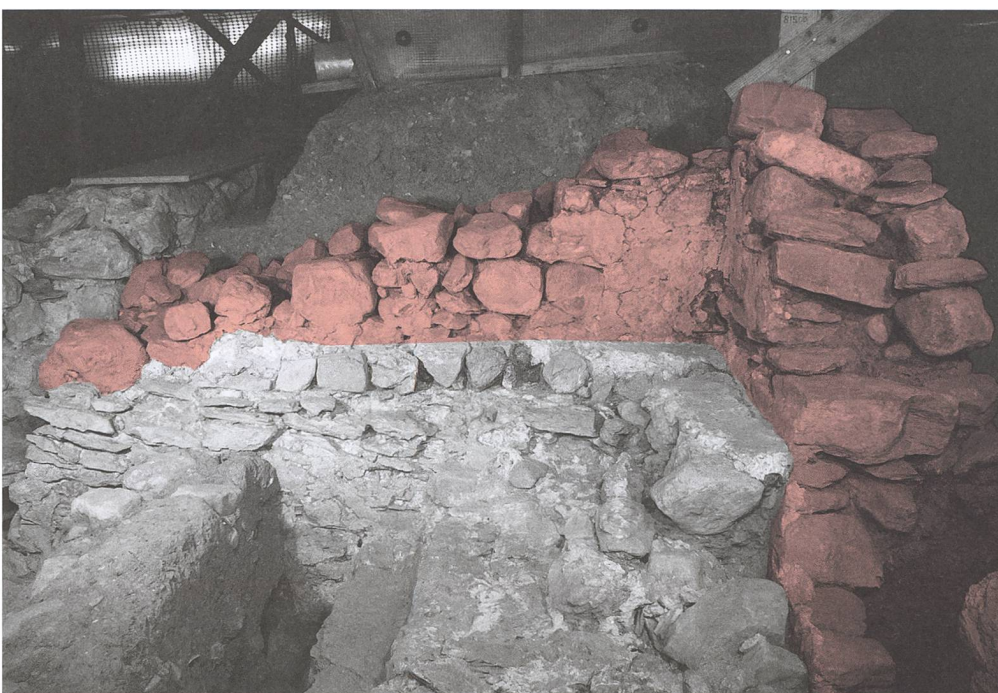
**Abb. 301:** Tomils, Sogn Murezi. Südannex E, Osterweiterung. Die Nord- und Ostmauer sind mit Lehm gefügt (rot), darunter die nördliche Wange und die Stufen der Treppe (1039). Blick nach Norden.

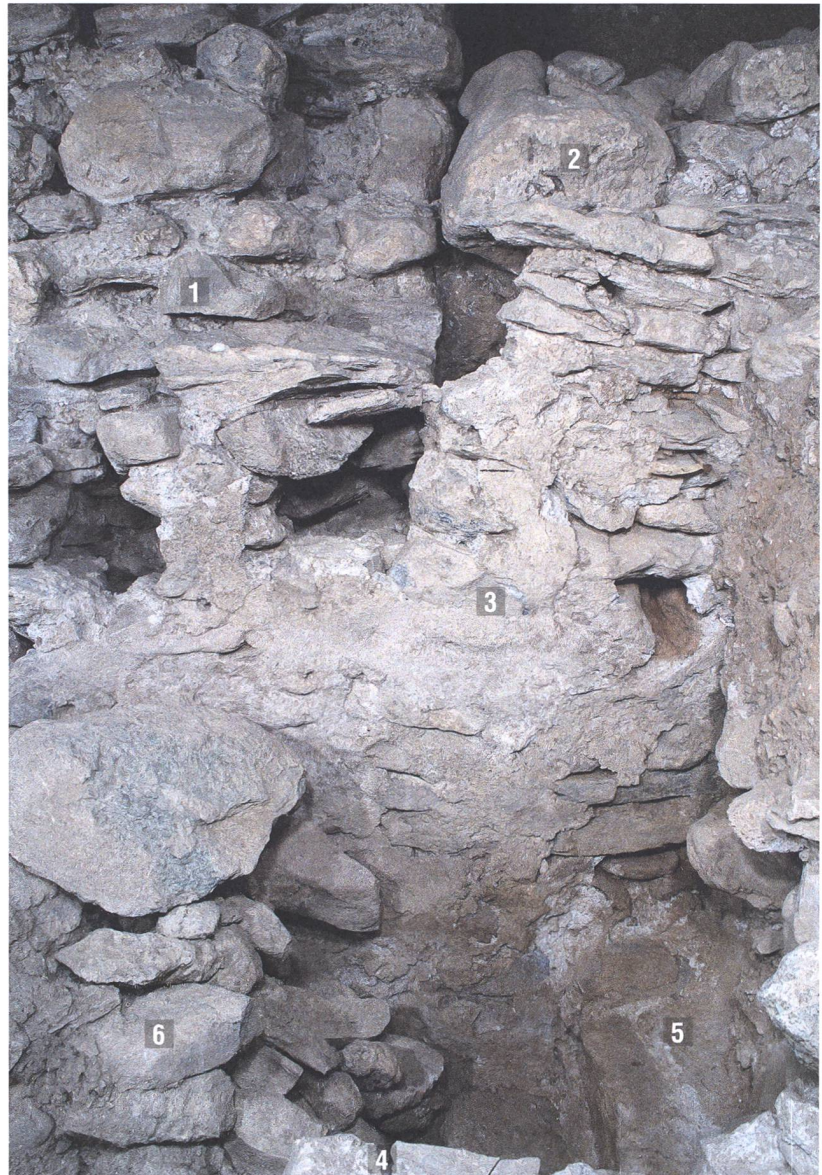
**Abb. 303:** Tomils, Sogn Murezi. Südannex E. **1** Kirchensüdmauer (979), **2** Nordmauer (1038) der Osterweiterung, **3** nördliche Treppenwange, **4** südliche Treppenwange, **5** Stufen der Treppe (1039), **6** spätere Zumauerung (1049) der Tür zur Treppe. Blick nach Norden.

Die Nordmauer (1038) ist 2,50 m lang und stösst im Westen gegen das Haupt der Kirchensüdmauer (979) (vgl. **Abb. 303**). Sie zeigt sich mit ihrer ursprünglichen Länge von 2,50 m und einer erhaltenen Höhe von 1 m **Abb. 300**.

Bauschutt vom Bau der Treppe hinterfüllt, in das anschliessend das Fundament für die Nordmauer (1038) des Obergeschosses gesetzt wurde. Die Wangen wie auch die einzelnen Stufen sind mit reichlich Mörtel aufgeführt, der an den Wangen flächig verteilt worden ist **Abb. 303**.

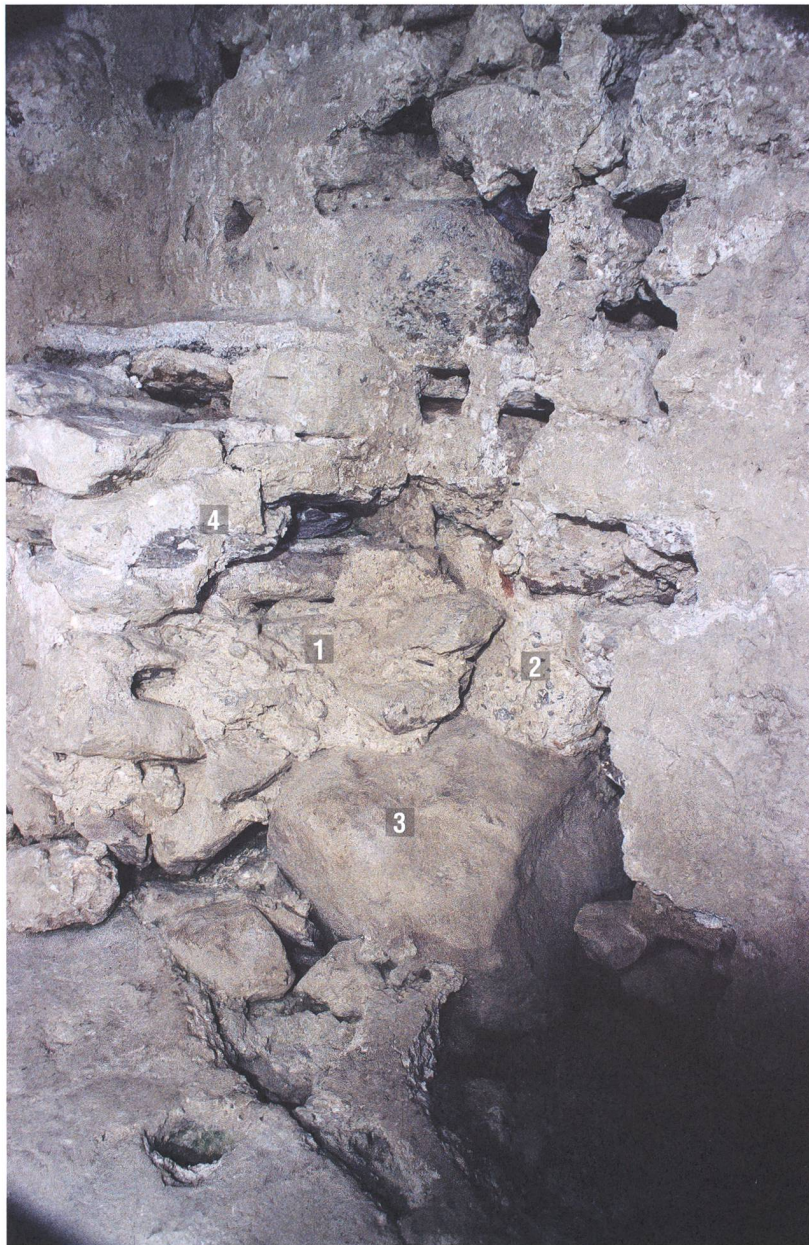
**Abb. 304:** Tomils, Sogn Murezi. Südannex E. **1** Podest der Treppe (1039), **2** Flickmauerwerk (1051), mit dem die Ostwand nach dem Abbruch der Sitzbank geflickt worden war, **3** Reste der Sitzbank, **4** Mauersockel aus der letzten Phase des Südannexes. Blick nach Nordosten.

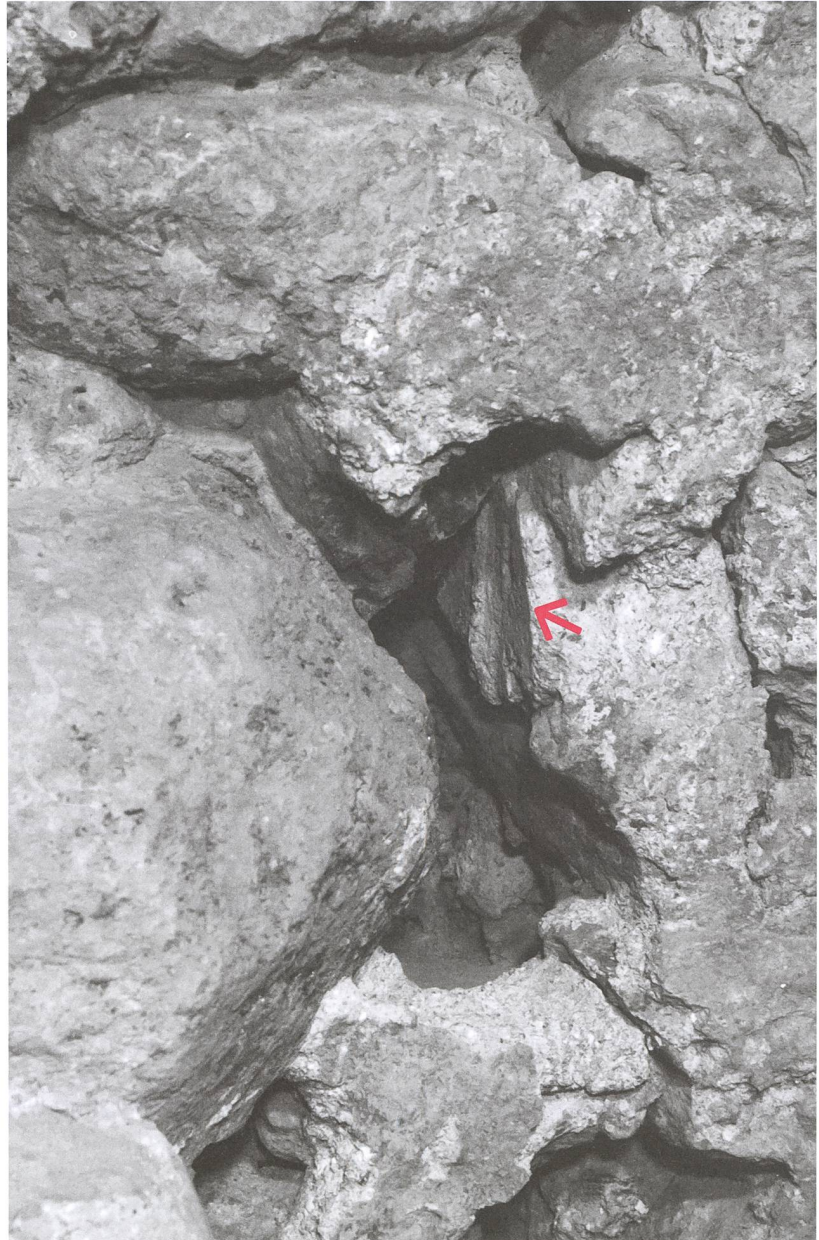
**Abb. 305:** Tomils, Sogn Murezi. Südannex E. Durchgang (1044). Negativ des Türstockes aus Holz (Pfeil). Blick nach Osten.

gativ eines 10 × 10 cm starken Türstockes aus Holz zu erkennen **Abb. 305**. Über die einstige Höhe der Türe (1044) kann anhand des Befundes keine Aussage mehr gemacht werden, weil sich die Ostmauer (1029) des Erdgeschosses nicht bis auf die entsprechende Höhe erhalten hat.

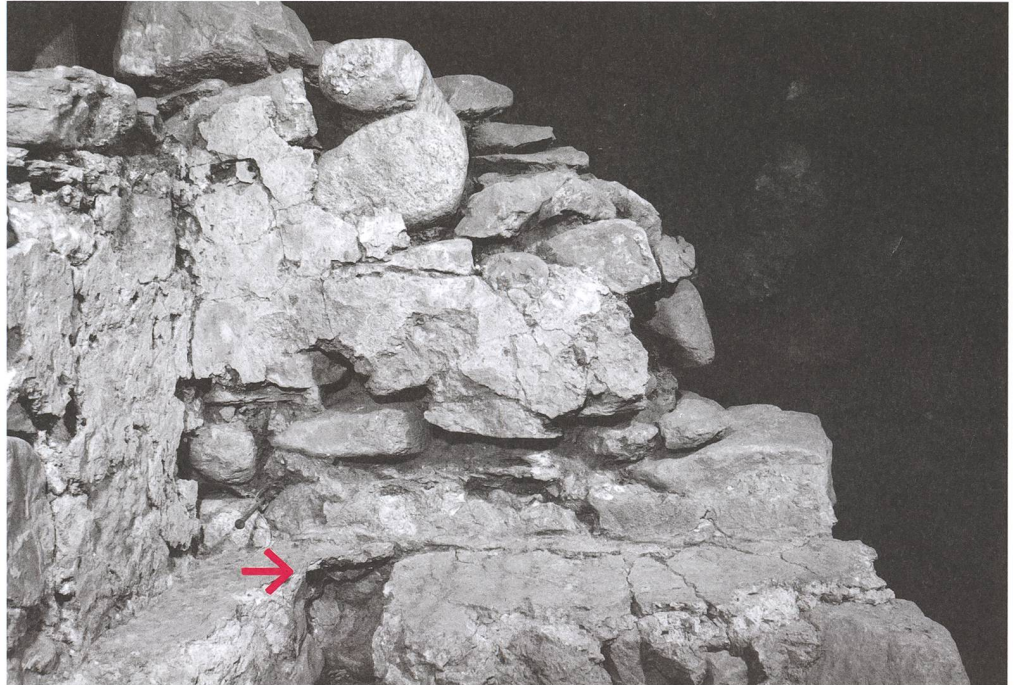
**Abb. 306:** Tomils, Sogn Murezi. Südannex E, Osterweiterung. Balkennegativ (1045) der einstigen Falltür (Pfeil). Blick nach Osten.

Ein weiteres Negativ eines Holzbalkens (1045) war auf der Mauerkrone der nördlichen Treppenwange zu beobachten **Abb. 306**. Der ca. 12 × 14 cm starke Balken diente als Auflager für eine Falltüre **Abb. 307**. Diese wurde von Süden nach Norden aufgestossen und lehnte in geöffnetem Zustand gegen die Nordwand (1038) des Obergeschosses.

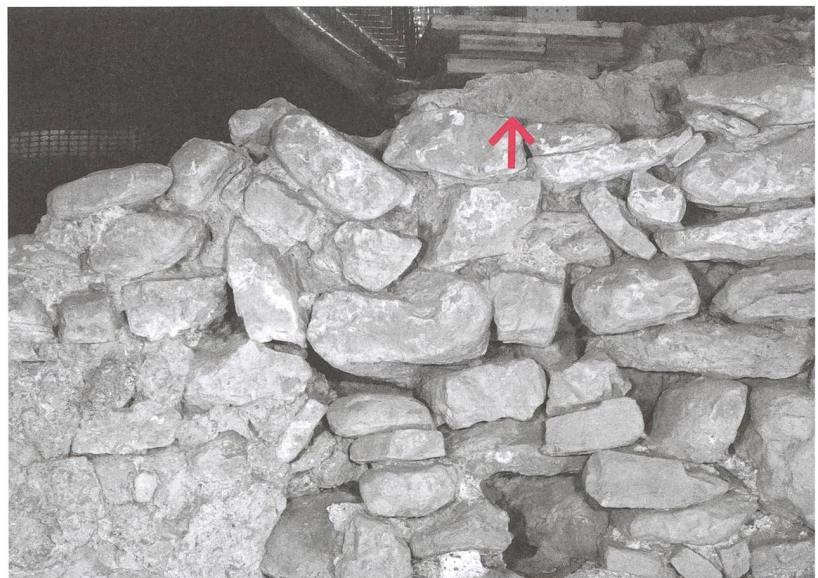
**Abb. 309:** Tomils, Sogn Murezi. Südannex E. Reste des Balkenlochs (1075, Pfeil). Blick nach Norden.
