# Abbruch der Kirche

Zeitschrift: **Archäologie Graubünden. Sonderheft**

Band (Jahr): **8 (2019)**

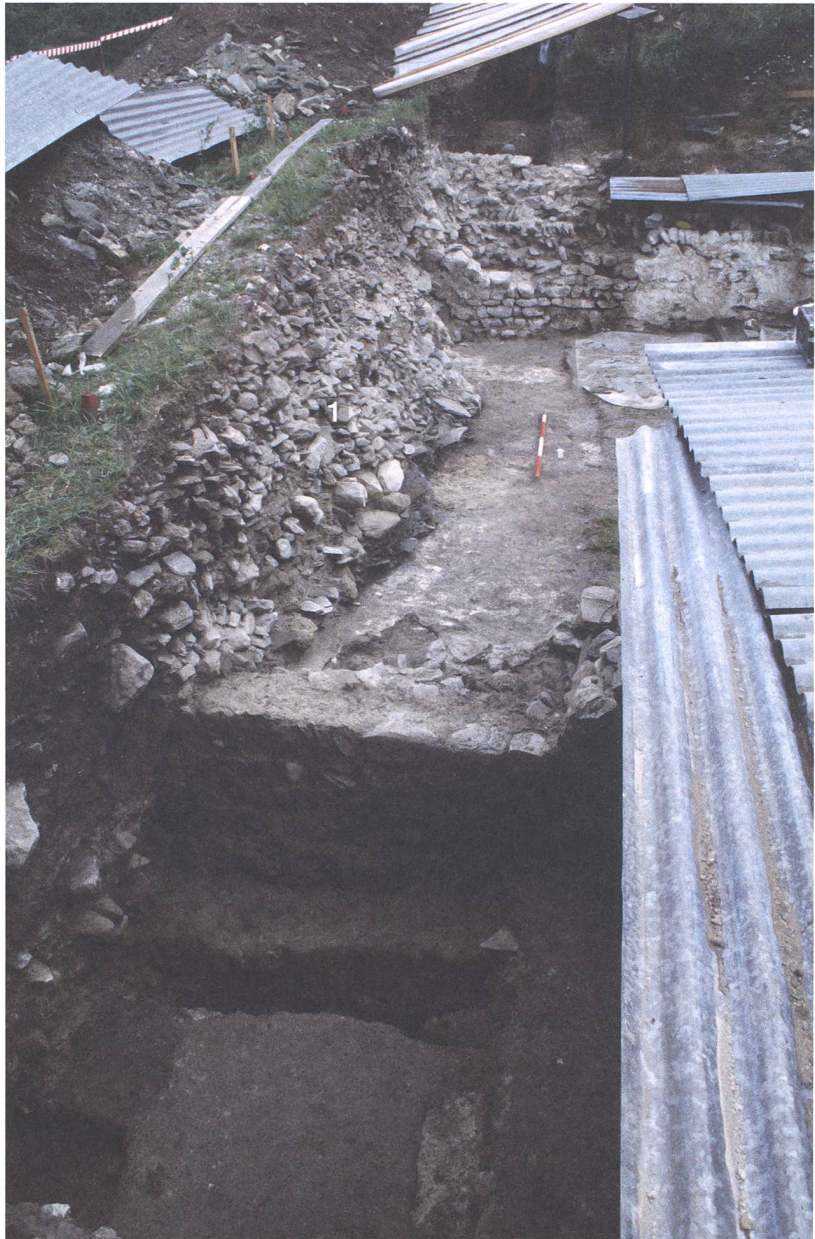
**Abb. 442:** Tomils, Sogn Murezi. Das bis auf die erhaltenen Reste abgebrochene Kirchengebäude wurde mit 1 Abbruchschutt (21) verfüllt und zugedeckt. Blick nach Norden.

Bei der endgültigen Niederlegung der Kirche wurden die Mauern bodeneben abgebrochen und der Innenraum mit dem Abbruchschutt (21) verfüllt **Abb. 442**. Dieser wurde nach der unterschiedlichen Schichtung zu beurteilen, in mehreren Etappen eingebracht und auch um die Kirche verteilt. Der Schutt bestand hauptsächlich aus Steinen und Mörtelklumpen. Darin lagen, wie bereits oben erwähnt, auch Bruchstücke von Schieferplatten des Kirchendaches. Ziegel oder Schindeln fanden sich hingegen keine.
