Artikel: Domat/Ems, Sogn Pieder : vom frühmittelalterlichen Herrenhof zum
neuzeitlichen Pestfriedhof
Kapitel: Die Ausgrabungen bei Sogn Pieder : 1975-1979
Autor: Burkhardt, Lorena
DOI: <https://doi.org/10.5169/seals-905509>

Die Ausgrabungen bei Sogn Pieder (1975 – 1979)

4.1 Anlass und Beteiligte

4.2 Die Ausgrabungsetappen

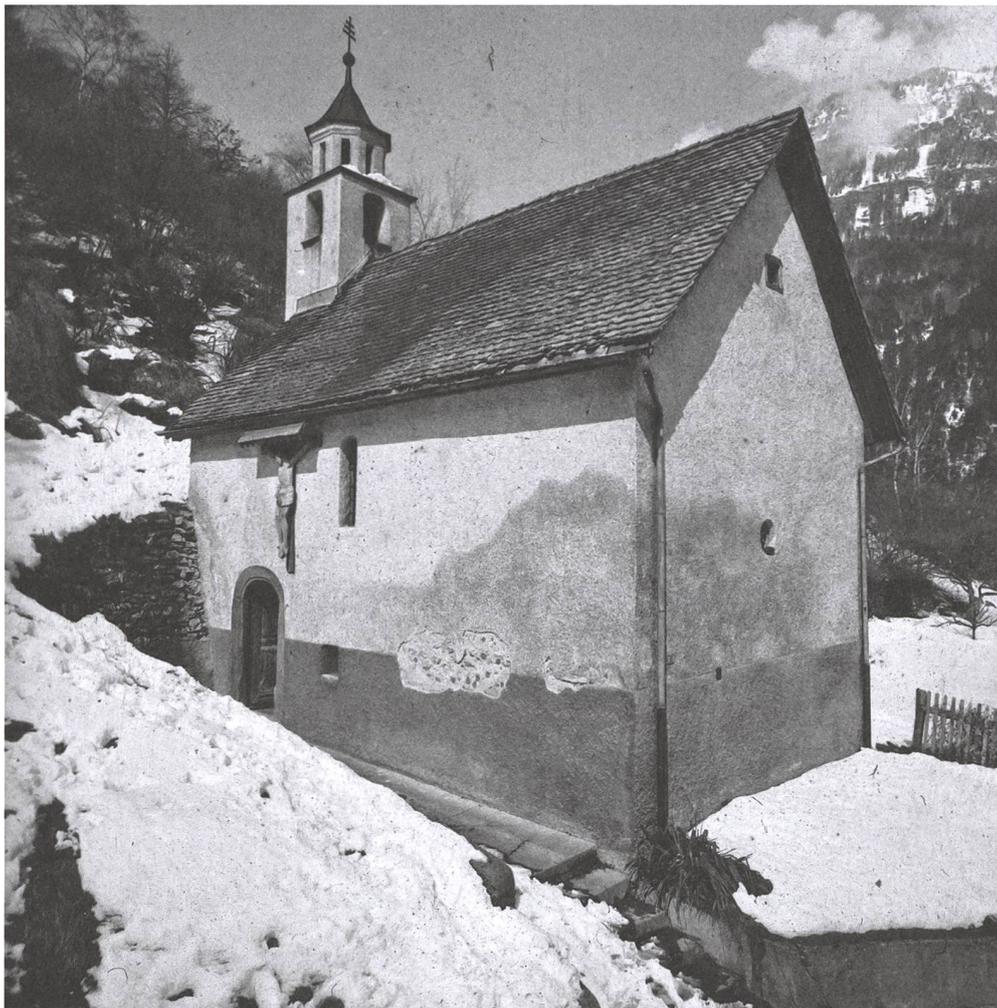
Abb. 12: Domat/Ems, Sogn Pieder. Zustand der Kirche im Jahr 1975 vor Beginn der archäologischen Untersuchungen. Blick nach Westen.

Zu Beginn der 1970er-Jahre wurden an der Kirche Sogn Pieder beträchtliche Feuchtigkeitsschäden festgestellt, 40 Jahre nach der letzten Renovation von 1932. Die Katholische Kirchgemeinde beschloss deshalb 1975 die umfassende Sanierung und Restaurierung des Gebäudes **Abb. 12; Abb. 14**. Dabei sollte neben der Trockenlegung des Mauerwerks mit Drainagegräben auch der Hangdruck durch eine massive, der Westseite vorgesetzte Stützmauer aufgefangen werden. Begleitet wurden diese Arbeiten vom ersten kantonalen Denkmalpfleger Alfred Wyss (1960–1978, †2016)

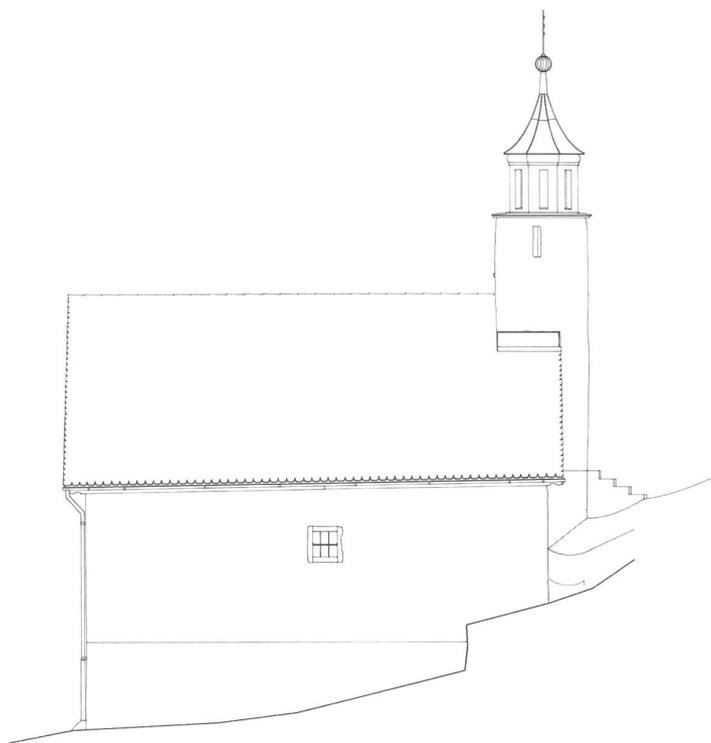
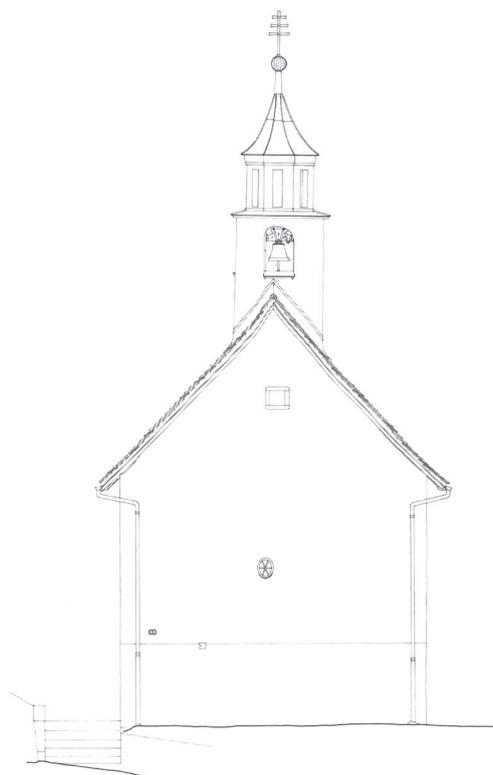
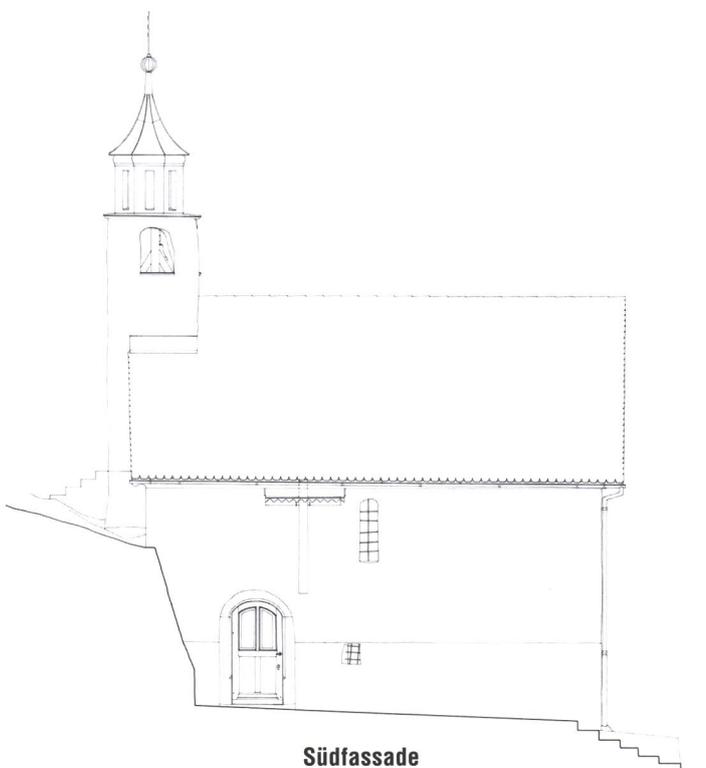
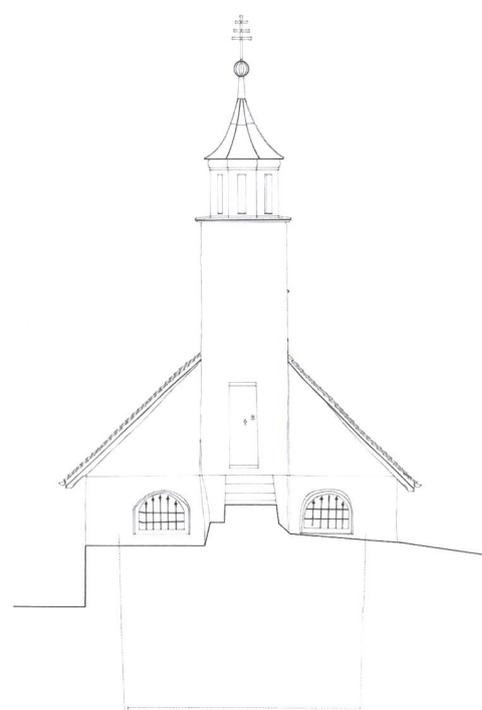
Nordfassade

Ostfassade

Südfassade

Westfassade

Abb. 13: Domat/Ems, Sogn Pieder. Die 1975 durch das Architekturbüro Fontana erstellten Pläne der Kirche vor Beginn der archäologischen Untersuchungen. Mst. 1:150.

Vor Beginn der Untersuchungen erstellte das Architekturbüro Fontana Planaufnahmen des Istzustandes des Gotteshauses **Abb. 13**. Danach wurde das ganze Mobiliar samt den an den Wänden aufgestellten Heiligenfiguren aus der Kirche geschafft. Letztere liess die Kirchgemeinde zusammen mit der ausgebauten, barocken Kassetten- decke für die Neumontage nach Abschluss der Kirchenrenovation instandsetzen. An den Restaurierungsarbeiten waren Paul Stöckli, Stans NW und die Willy Arn AG in Lyss BE beteiligt. Das Brusttäfel der 1930er-Jahre wurde ebenfalls abgenom- men, jedoch nicht wieder eingebaut. Die Restaurierung der gotischen und baro-

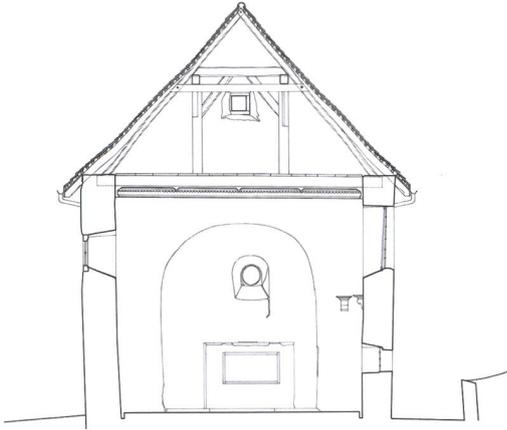
Querschnitt, nach Osten

Querschnitt, nach Westen

Längsschnitt, nach Süden

Grundriss

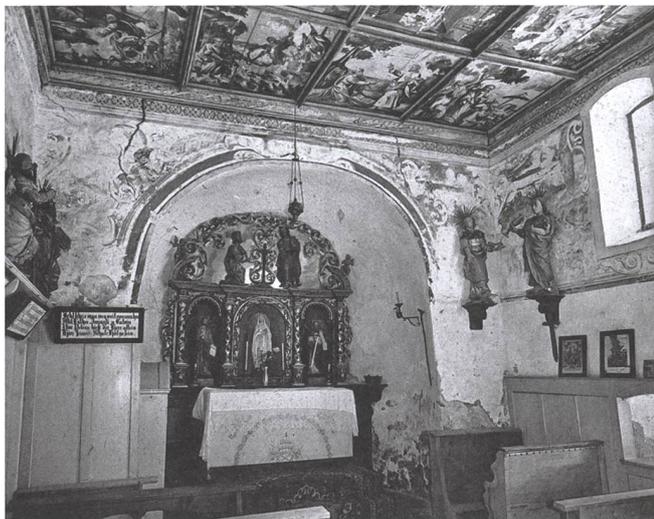
Abb. 14: Domat/Ems, Sogn Pieder. Schiff und Chor im Jahr 1976 vor Beginn der archäologischen Untersuchungen. Blick nach Osten.

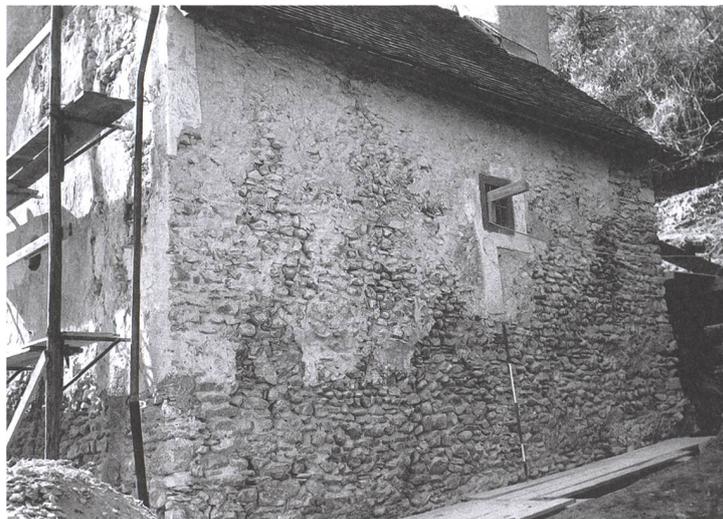
Abb. 15: Domat/Ems, Sogn Pieder. Nordfassade während der Freilegung des Mauerwerkes. Blick nach Süden.

Als beratender Partner seines Büros für Bau- forschung und Mittelarchäologie stand er dem Team zudem während der ganzen Dauer der Ausgrabungen zur Verfügung. Seine Mitarbeiter Hans Rudolf Courvoisier († 2013), Markus Hochstrasse († 2008) und Peter Holzer untersuchten und dokumentierten 1975/76 das gesamte Mauerwerk der Kirche **Abb. 15**.

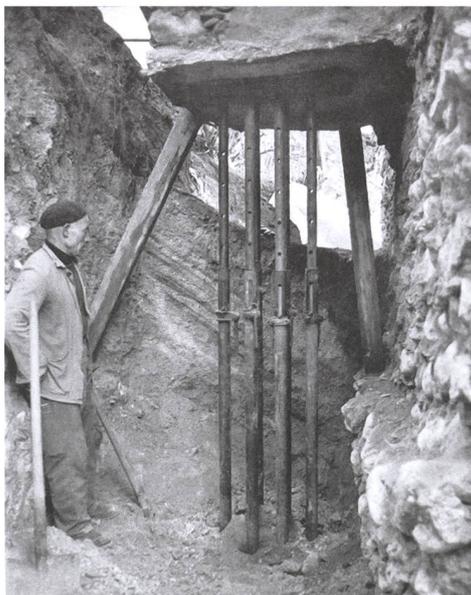
Abb. 16: Domat/Ems, Sogn Pieder. Für den Bau der Stützmauer und der Entwässerung wurde hangseitig vor der Westfassade ein bis zum Fundament reichender Graben ausgehoben. Der Turm musste bis zum Abschluss der Arbeiten mit Bauspriesen gestützt werden. Blick nach Norden.

Bereits im Graben, der anfangs Dezember 1975 an der Westseite der Kirche angelegt worden war, stiessen die Ausgräber auf Bestattungen **Abb. 16**. Noch vor Wintereinbruch wurde auch entlang der Nordseite ein Graben geöffnet. Neben weiteren Gräbern konnten dort auch bauliche Strukturen festgestellt werden. Über Winter wurden die Arbeiten ausserhalb der Kirche eingestellt, zur Untersuchung kam in dieser Zeit im Innenraum der Boden des Schiffs und des Chors¹³ **Abb. 17**. Unter dem karolingerzeitlichen Mörtelstrich stiess man hier erstmals auf Reste des vorkarolingischen Gebäudes, dessen Mauern sich nach Norden über den Kirchengrundriss fortsetzten. Als im Frühjahr 1976 direkt an der Südfassade wieder Bestattungen und Baureste zum Vorschein kamen, wurde entschieden die Untersuchungen in der Fläche auszuweiten, begonnen wurde mit dem *Südfeld* **Abb. 17**. Gleichzeitig wurde talseitig das *Ostfeld* geöffnet. Da sich die angetroffenen, archäologischen Strukturen weiter nach Norden und Süden ausdehnten, vergrösserte man die Ausgrabungsfläche im gleichen Jahr mit dem *Nord-* und dem *Nordostfeld* und 1977 mit der *Süderweiterung*. Die vollständige Erfassung der Gebäuderuinen gelang auch dazumal nicht, weshalb 1978 die Grabungsfläche noch um die *Felder 1–4*

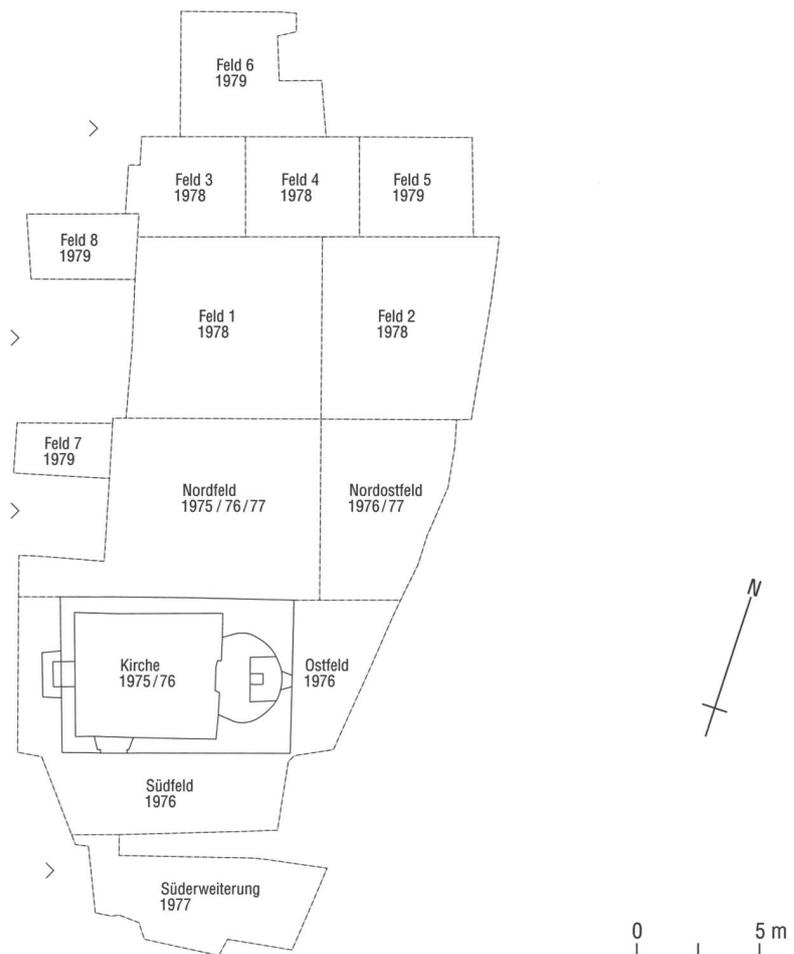
Abb. 17: Domat/Ems, Sogn Pieder. Plan der Grabungsfelder 1975–1979. Mst. 1:300.

erweitert wurde. 1979, im letzten Jahr der Untersuchungen, kamen noch die anschliessenden *Felder 5 und 6* und hangseitig *Feld 7* und *Feld 8* hinzu. Die archäologisch dokumentierte Fläche umfasst damit insgesamt 400 m². Im Grabungsareal konnten nahezu vollständig die Gebäudereste der Kirchenanlage aus der Zeit um 800, bestehend aus der Kirche und den Wohn- und Wirtschaftsräumen, und des profanen Herrschaftsbaus aus dem 7. Jahrhundert freigelegt werden. Hinzu kommen Grablegungen aus der Zeit vor und während der karolingerzeitlichen Belegung des Ortes sowie der Friedhof mit den neuzeitlichen Bestattungen an der Nordseite der Kirche.
