**Artikel:** Domat/Ems, Sogn Pieder : vom frühmittelalterlichen Herrenhof zum neuzeitlichen Pestfriedhof  
**Autor:** Burkhardt, Lorena  
**Kapitel:** 6: Erste Siedlungsreste : frühmittelalterliche Holzbauten  
**DOI:** <https://doi.org/10.5169/seals-905509>

# Erste Siedlungsreste: frühmittelalterliche Holzbauten

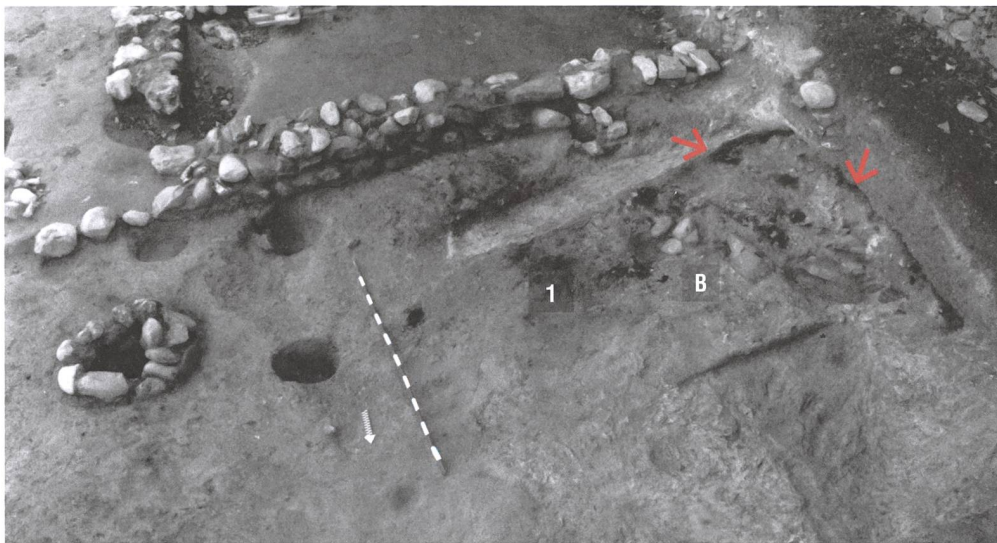
**Abb. 18:** Domat/Ems, Sogn Pieder. Frühmittelalterliche Holzbauten. Im Gebäude B sind die verkohlten Schwellbalken (629, 630) (Pfeile) und der 1 Brandschutt (452) deutlich sichtbar. Blick nach Süden.

wurden **Abb. 18–Abb. 21**. Die Gebäude waren offenbar einer Feuersbrunst zum Opfer gefallen, ihre Grubensohlen waren rot verfärbt und von einer Schicht aus Brandschutt bedeckt. Von den Holzbauten waren

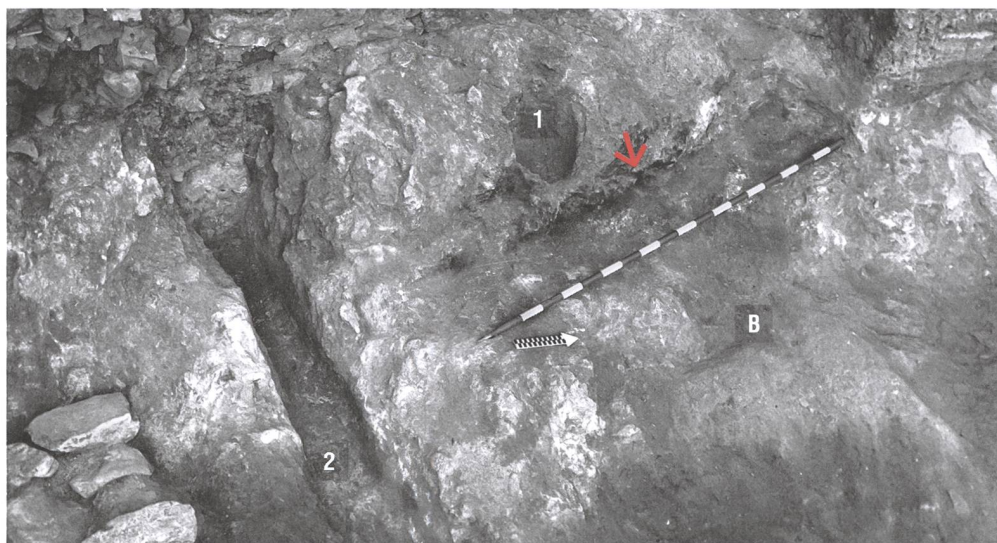
**Abb. 19:** Domat/Ems, Sogn Pieder. Frühmittelalterliche Holzbauten. Verkohlter Balkenrest (630) (Pfeil) im Hangeinschnitt (457) und 1 Pfostengrube (660) von Bau B. Die 2 Entwässerungsrinne (451) gehört zu Anlage 1. Blick nach Westen.
