**Artikel:** Domat/Ems, Sogn Pieder : vom frühmittelalterlichen Herrenhof zum neuzeitlichen Pestfriedhof  
**Autor:** Burkhardt, Lorena  
**Kapitel:** 12: Anlage 3 : Renovationen an der Kirche im 15./16. Jahrhundert  
**DOI:** <https://doi.org/10.5169/seals-905510>

# Anlage 3: Renovationen an der Kirche im 15. / 16. Jahrhundert

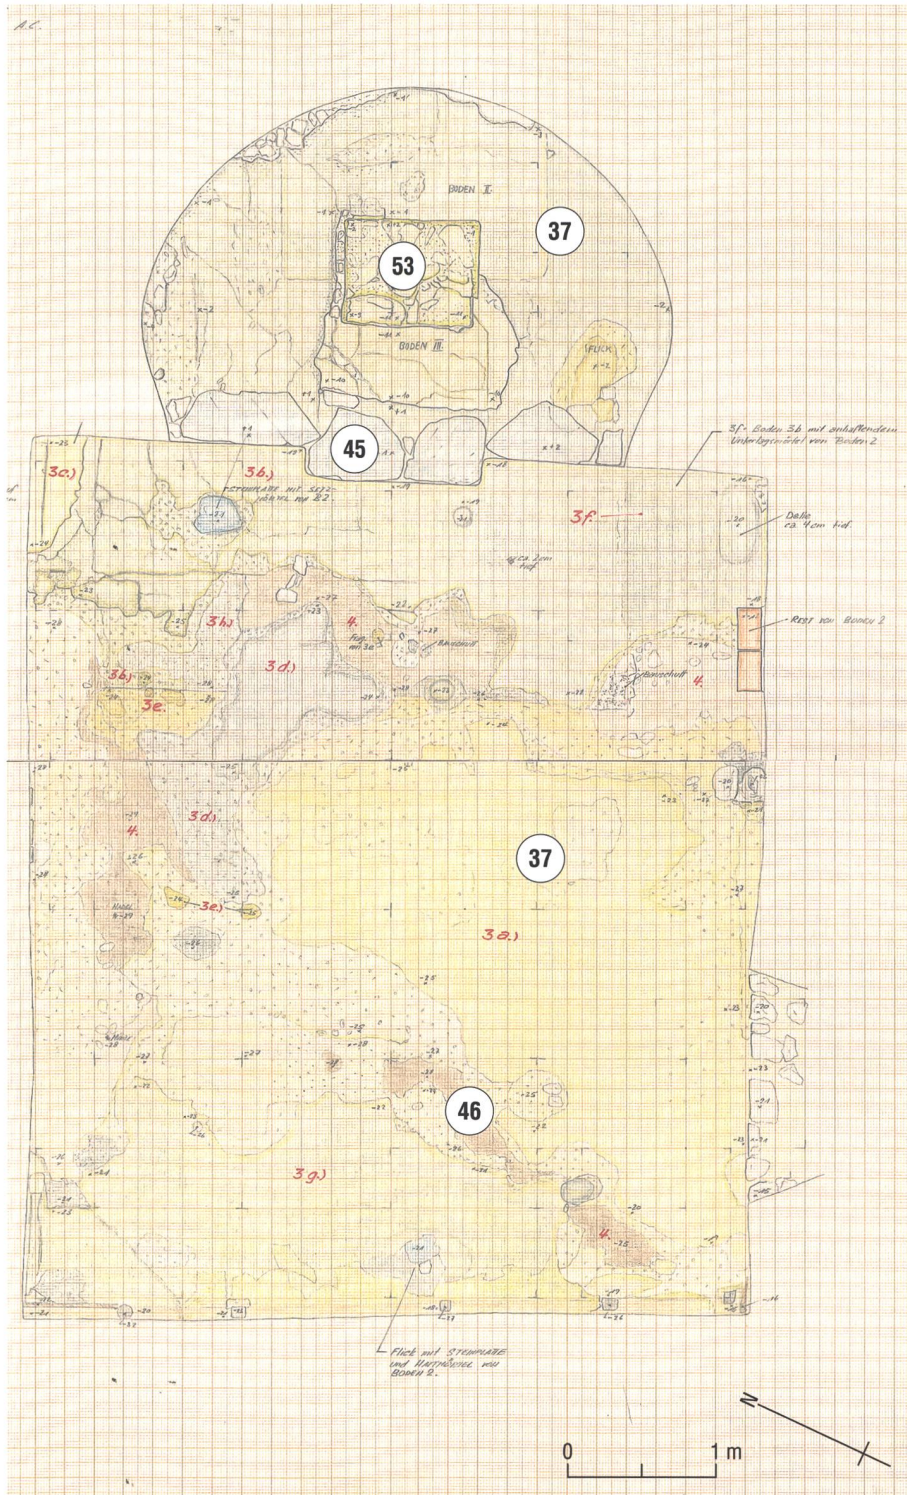
**Abb. 229:** Domat/Ems, Sogn Pieder. Anlage 3. Kirche. In spätmittelalterlicher Zeit wurde die Altarstufe (45) erneuert. Im Schiff und in der Apsis brachte man einen neuen Mörtelboden (37) über dem verteilten Abbruchschutt (46) ein. Der karolingerzeitliche Blockaltar (53) blieb weiter bestehen. Mst. 1:50.

Das Schiff erhielt einen neuen Mörtelboden (37), für dessen Unterbau trug man eine Schicht Abbruchschutt (46) auf **Abb. 229**. Die Schranke vor dem Presbyterium bestand weiter, denn auf der Flucht des später abgebrochenen Sockels konnte am neuen Boden eine deutliche Mörtelbraue dokumentiert werden (vgl. **Abb. 228**). Auch der Chor wurde mit einem frischen Mörtelauftrag erneuert. Dieser reichte bis an die Chorstufe, die mit Steinplatten und dem ins Schiff vorspringenden Antritt betont wurde. Im Zuge der Renovationsarbeiten wurde auch der grösste Teil der karolingerzeitlichen Wandmalereien abgeschlagen (vgl. **Kap. 8.2.9**). Deren Bruchstücke sind als Unterbau des gotischen Bodens verbaut worden. Keine Veränderung erfuhr der Blockaltar (53) im Chor.

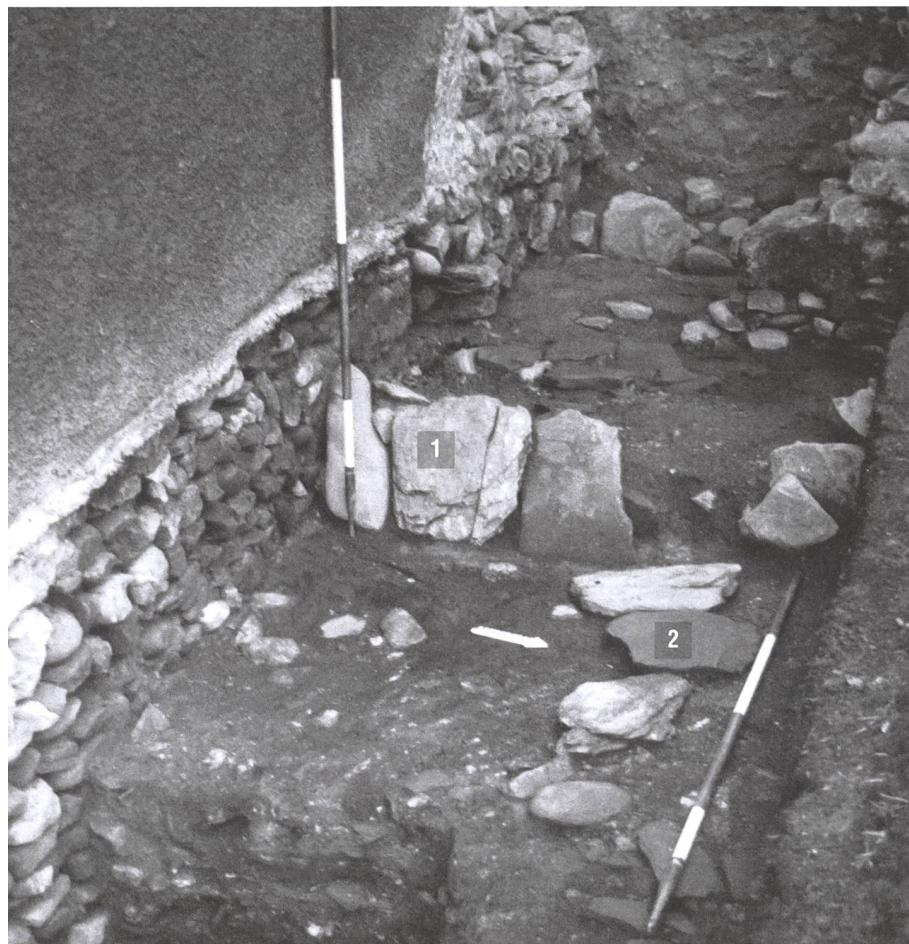
**Abb. 230:** Domat/Ems, Sogn Pieder. Anlage 3. Gelände-nutzung im Spätmittelalter nördlich der Kirche: **1** Hochkant gestellte Steine dienen als Terrassierungsmäuerchen (246), während das Geh-niveau mit dünnen **2** Stein-platten (245) ausgelegt war. Blick nach Westen.

Eine über dem Abbruchschutt (307) der Wohngebäude eingebrachte Planie (419, 425, 588) ebnete das Gelände nördlich der Kirche. Darauf bildete sich das neue, spätmittelalterliche Gehniveau (248), welches kirchennah mit flachen Steinplatten (245) ausgelegt wurde **Abb. 230**. Einige hochkant gestellten Steinplatten (246) dienen dabei als Mäuerchen der nur 20–30 cm hohen Terrassenstufe. Talseitig wurde das Gelän-

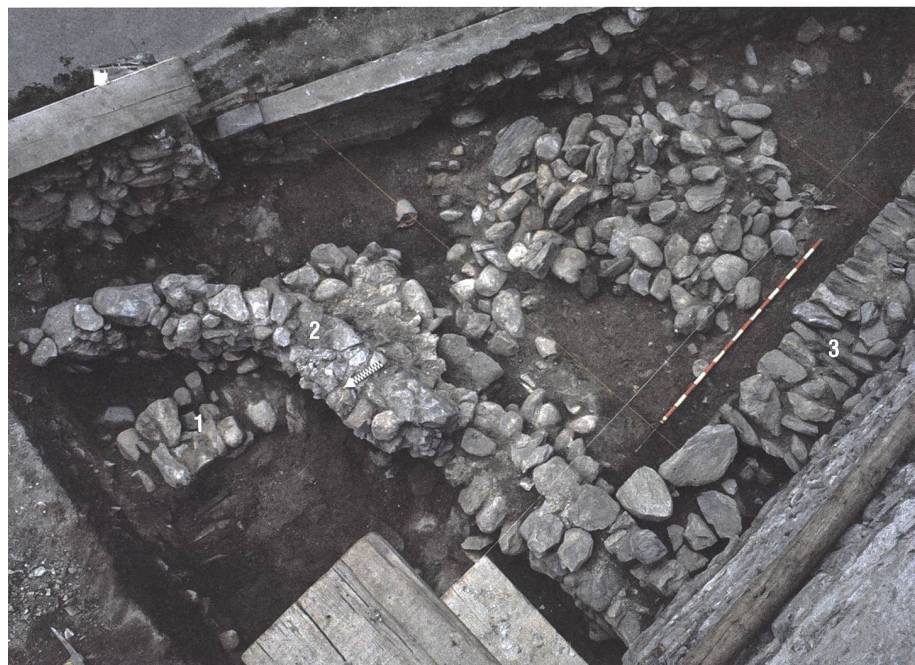
**Abb. 231:** Domat/Ems, Sogn Pieder. Anlage 3. Auf der abgebrochenen **1** Südostecke (15/16) der Umfassungsmauer von Hof K steht die **2** Stützmauer (17). Vor der Ostfassade der Kirche verläuft **3** Mauer (14). Blick nach Südosten.

Nicht gesichert ist die Zuweisung der 60 cm breiten und nur 30 cm hohen, an der Oberseite horizontal verlaufenden Mauer (14) zur Anlage 3 **Abb. 228**; **Abb. 231**. Sie wurde direkt an die Ostfassade des Chores gesetzt, an der Nordseite stösst sie gegen die Mauer des karolingerzeitlichen Hofes, der zum Zeitpunkt ihrer Errichtung bereits abgegangen war. Aufgrund der Machart gehört sie sicher zu einer der beiden jüngsten Anlagen. Da aber keine eindeutigen stratigraphischen Bezüge herzustellen waren, bleibt ihr genaues Alter offen. Zu ihrer Funktion fand sich keine plausible Erklärung. Möglicherweise diente sie dem Erosionsschutz der Sockelzone der Kirche, da diese im abfallenden Gelände nicht tief fundiert war.

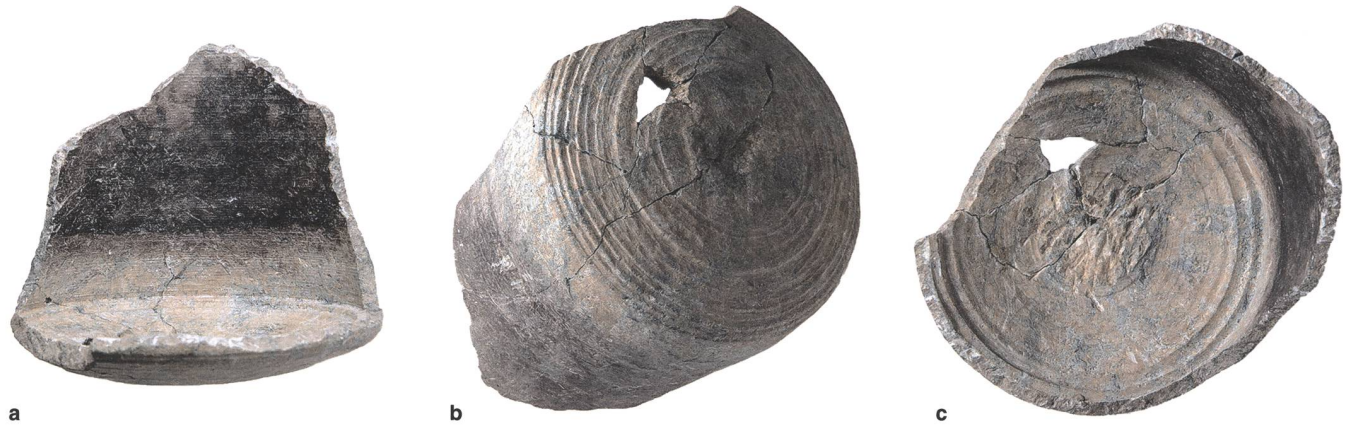
**Abb. 232:** Domat/Ems, Sogn Pieder. Anlage 3. Lavezbecher **Taf. 14,163**. **a** Innenseite, oberer Bereich schwarz verfärbt. **b** Unterseite Boden. **c** Innenseite Boden. Mst. 1:2.

Im Gegensatz zu den Lavezgefässen aus der Benutzungszeit der Wohngebäude der Kirchenanlage 2 ist beim Becher **Abb. 232; Taf. 14,163** die Aussenseite nicht glattgeschliffen worden. Deutlich zu erkennen sind die Überarbeitungsspuren des Scharriereisens auf der Bodeninnenseite. Auffällig ist die Russ-Schwärzung, die innen und aussen nur am oberen Gefässteil vorhanden ist. Ein vergleichbarer Becher liegt von der Burg Marmels in Marmorera vor, der in den Zeitraum von der ersten Hälfte des 12. Jahrhunderts bis zum Beginn des 15. Jahrhunderts datiert ist.<sup>332</sup>
