**Zeitschrift:** Archäologie im Kanton Bern : Fundberichte und Aufsätze = Archéologie dans le canton de Berne : chronique archéologique et textes

**Rubrik:** Mittelalter/Neuzeit = Moyen Âge/Époques postmédiévale et moderne

## Mittelalter / Neuzeit

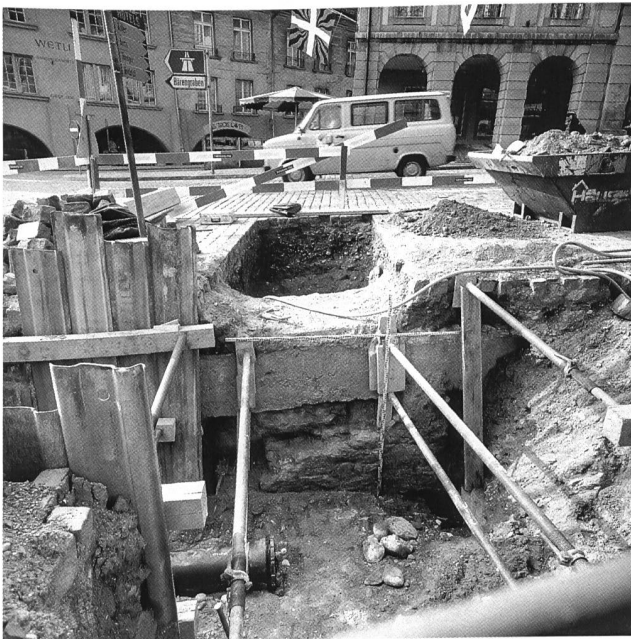
Abb.61: Bern, Gerechtigkeitsgasse. Ältere Stadtbachführungen. Blick nach Süden.

Bei Werkleitungserneuerungen der Gas- und Wasserversorgung der Stadt Bern wurden am unteren Ende der Gerechtigkeitsgasse im April und Mai 1985 ältere Stadtbachkanäle sowie ein nicht sicher deutbarer, in der Relativchronologie indessen eindeutig an den mit Granitplatten gefügten Bachkanal gemauerter Sockel freigelegt. Er könnte zu der bis zur Staldenkorrektur von 1760–66 an diesem Ort zu lokalisierenden alten Staldenwache gehören, die zu Beginn des 17. Jahrhunderts entstand (Die Kunst-

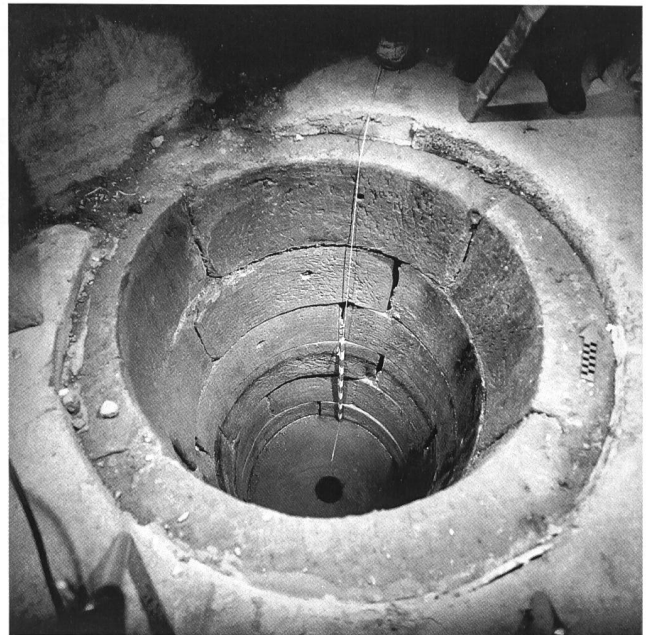
Abb.62: Bern, Junkerngasse. Sodbrunnen. Zustand nach Abtragung der oberen Ringe.

Beim Abtiefen eines Kellergeschosses wurde im einstigen offenen Bereich zwischen älterem Hinter- und jüngerem gassenseitigem Vorderhaus ein Sodbrunnen von 1,06 m Innendurchmesser entdeckt und im August 1985 etappenweise freigelegt. Einige der kreissegmentförmigen Sandsteinquaderlagen mussten wegen dem neuen Kellerniveau abgetragen werden. Sie fanden als Ergänzung auf den

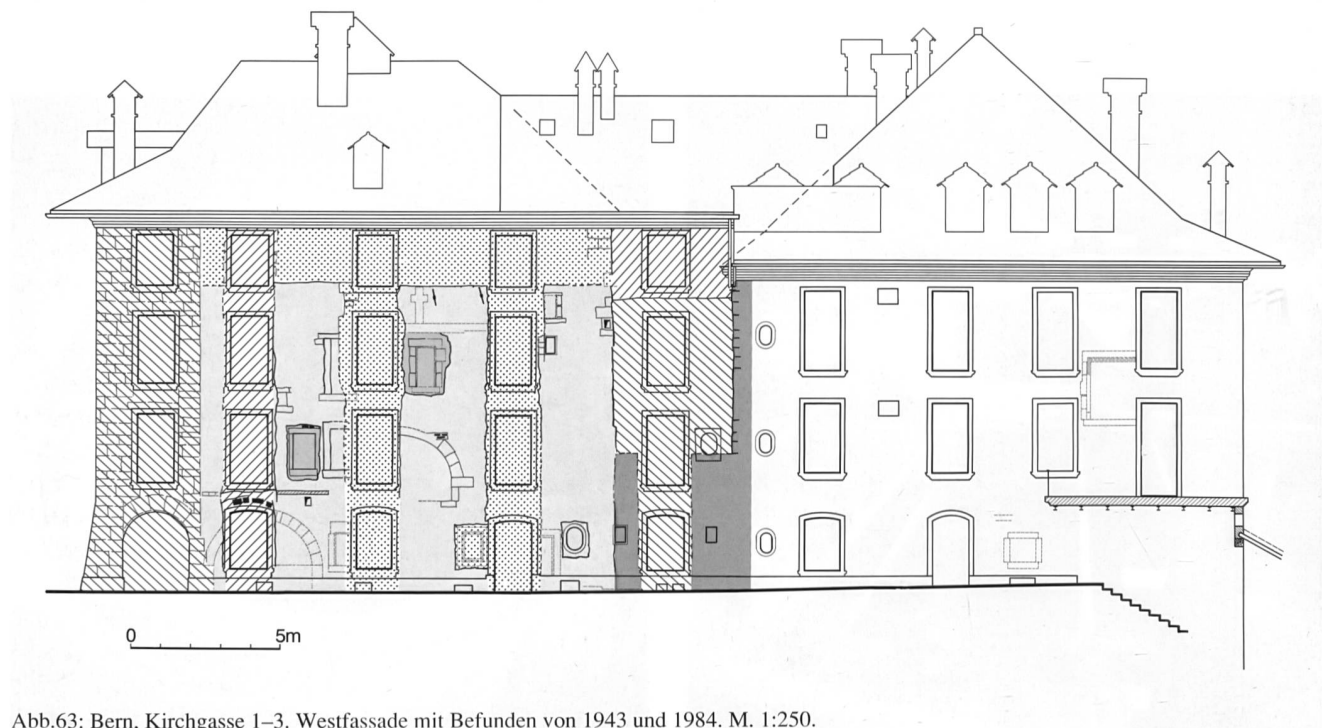
Abb.63: Bern, Kirchgasse 1–3. Westfassade mit Befunden von 1943 und 1984. M. 1:250.

Anlässlich einer Neuverputzung konnten im September 1984 ältere Fensteröffnungen und Baufugen dokumentiert werden. Dabei zeigte sich, dass die Gebäude Kirchgasse 1 und 3 im Spätmittelalter durch eine Baulücke – anstelle der heutigen, von der Junkerngasse her fünften Fensterachse – voneinander getrennt waren. Neben Fenstergewänden sind Arkaden im Erdgeschoss sowie im ersten Obergeschoss eine Loggia gegen das Münster erwähnenswert. Die Befunde wurden leider verputzt; nicht einmal die Andeutung der beiden Hauptbaukörper Vorderhaus und Hinterhaus wurde von der Denkmalpflege akzeptiert.

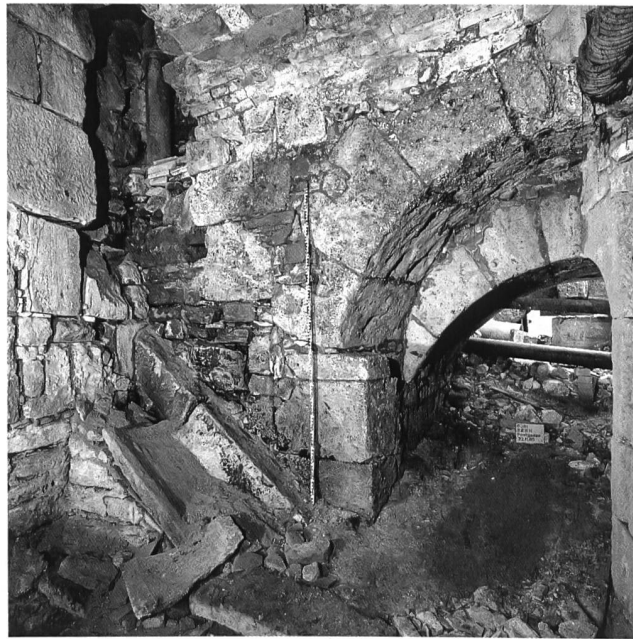
Abb.65: Bern, Postgasse. Unterführungsgewölbe des Stadtbachs. Ansicht von Norden.

Beim Stollen handelt es sich um den mittelalterlichen Vorgänger der Unterführung des Stadtbaches von der Gerechtigkeitsgasse her unter der Postgasse hindurch in den Mühlegraben, der als gemauerte Tuffbrücke konstruiert wurde. Brücke und östlich anschliessende Partien sind 1962 bereits angeschnitten und durch Paul Hofer aufskizziert worden; es gelang, die damaligen Befunde jetzt präzise zu vermessen. Mangels Beifunden oder formierter Teile lässt sich der Befund nur grob zeitlich eingrenzen. Vom Bautechnischen her käme für den Kernbau eine Datierung ins 14./15. Jahrhundert in Frage.

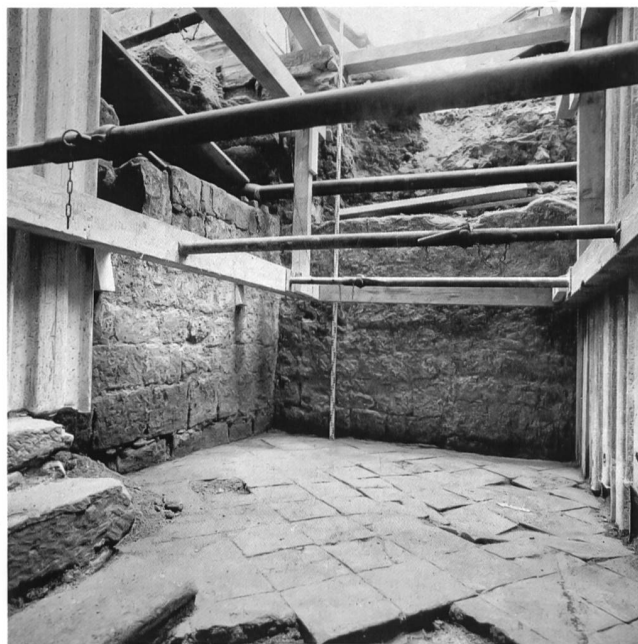
Abb.67: Bern, Münsterplatz. Spätmittelalterlicher Keller (Diebold Schilling) vor dem heutigen Mosesbrunnen. Blick nach Osten.

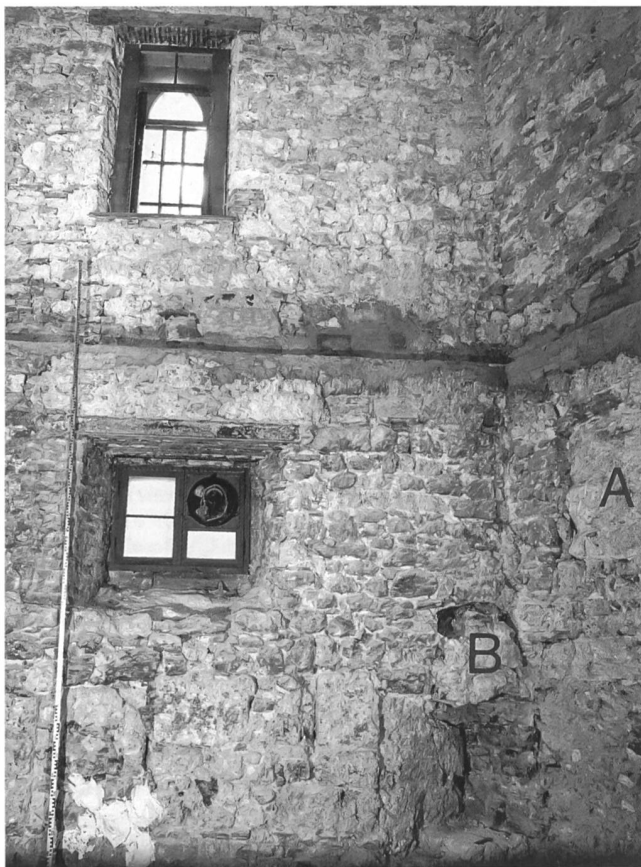
Abb. 85: Biel, Burggasse 27. Mittlerer Nordturm der Burg, Inneres nach Norden. A Palaswand, B Rundturmansatz.

- I Ostwand des Turmes als «Palas-Westwand» in Kalkbruchsteinmauerwerk mit Ansatz eines Rundturmes (vgl. die Darstellung auf dem Merian-Plan).
- II Älteres Fenster nach Süden mit Turmerdgeschoss.
- III Doppelgeschossiger Turm mit Stichtonnengewölbe in Tuff.
- IV Drittes Turmobergeschoss in Backstein, Tuff und Kalkbruchstein.

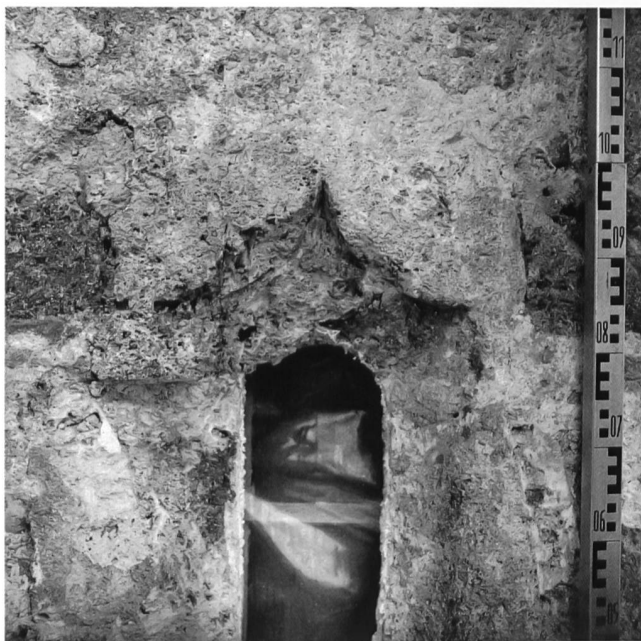
Abb.93: Blauen, Pfarrkirche St.Martin. Befund Turmfenster.

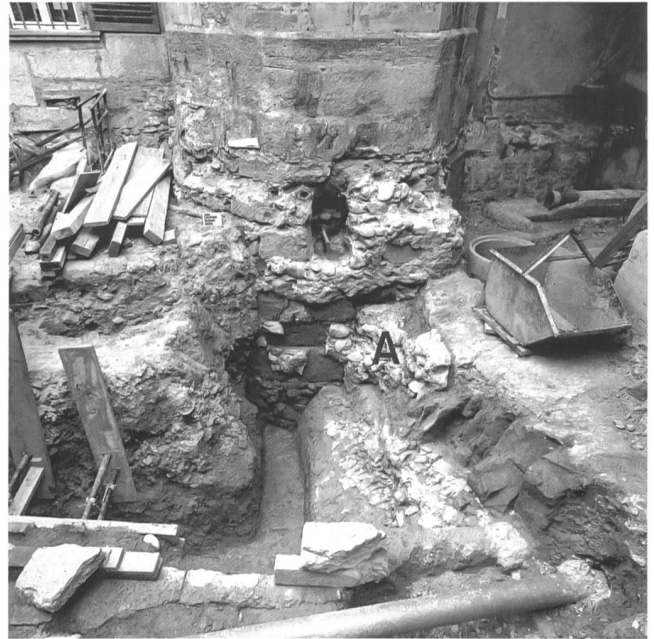
Abb.104: Laupen, Schloss. Der Treppenturm des «Neuen Schlosses» gründet im Burggraben der Kernburg. A Wehrmauer am östlichen Grabenrand.

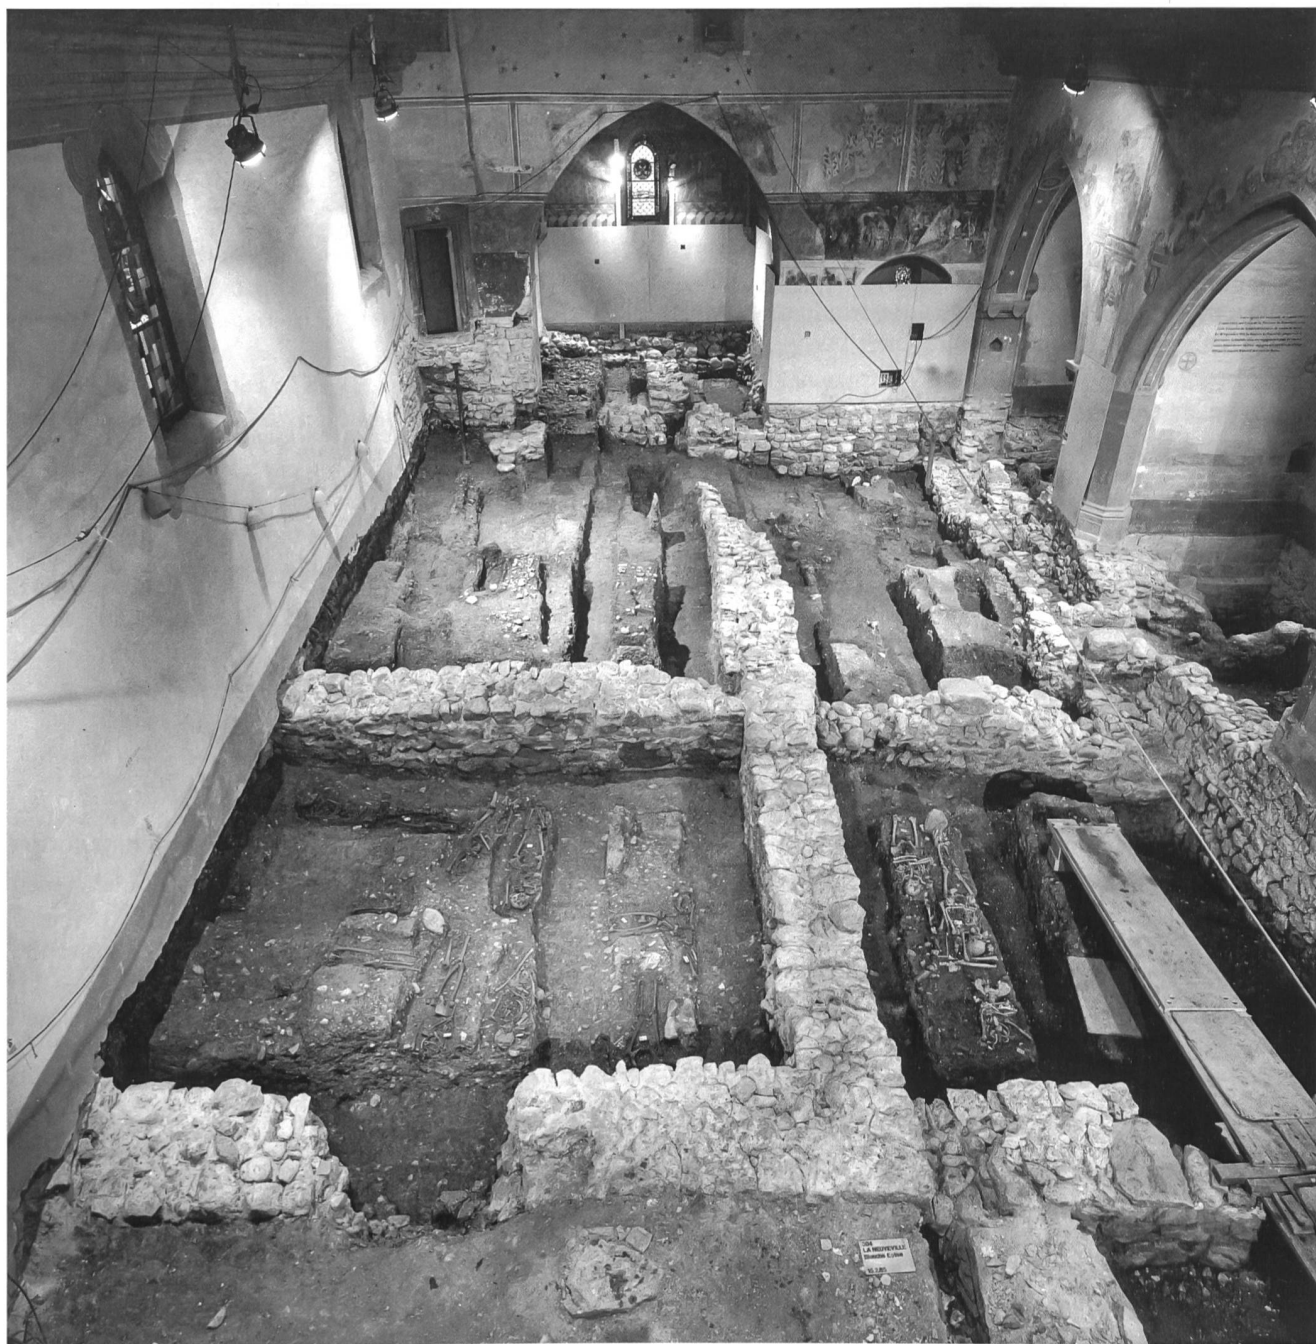
Fig.110: La Neuveville, Blanche Eglise. Vue générale des fouilles, prise de l'ouest, à l'intérieur de l'église. Les fondations sont particulièrement visibles.

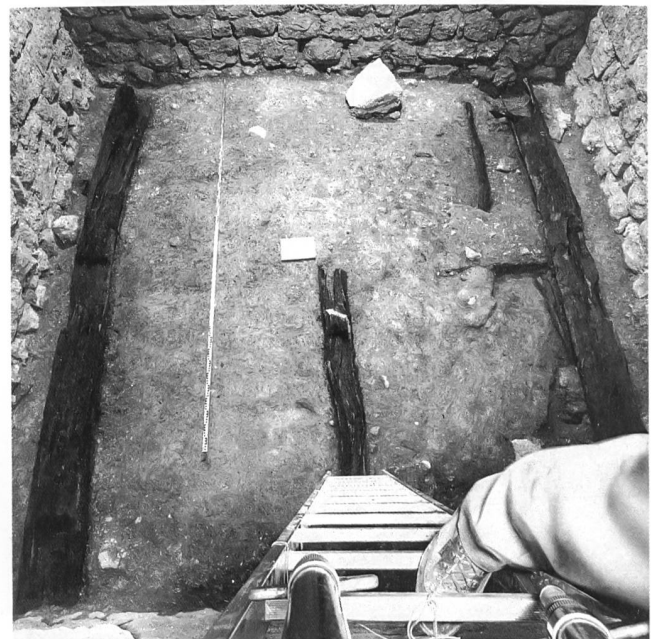
Abb.114: Nidau, Schloss. Übersicht der erhaltenen Eichenschwellen des Holzturmes.

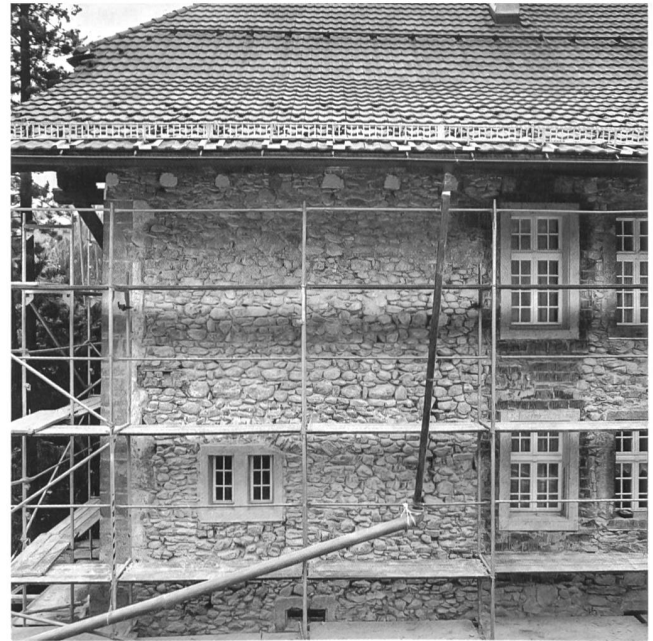
Abb.121: Saanen, Pfarrhaus. Baugeschichtliche Aufschlüsse Nordfassade.

- I Im Grundriss winkelförmiger Bau in lagigem Bollensteinmauerwerk mit 20 m langer Südfassade, in welcher neben grossen Torbogen spitzbogige Luzidenfensterchen sitzen. Aufgrund Mauercharakter und Fensterform wohl 14. Jahrhundert.
- II Umbauten des Spätmittelalters, bzw. der frühen Neuzeit.
- III Pfarrhaus-Einbau von 1736.
- IV Renovation und Umbau von 1956.

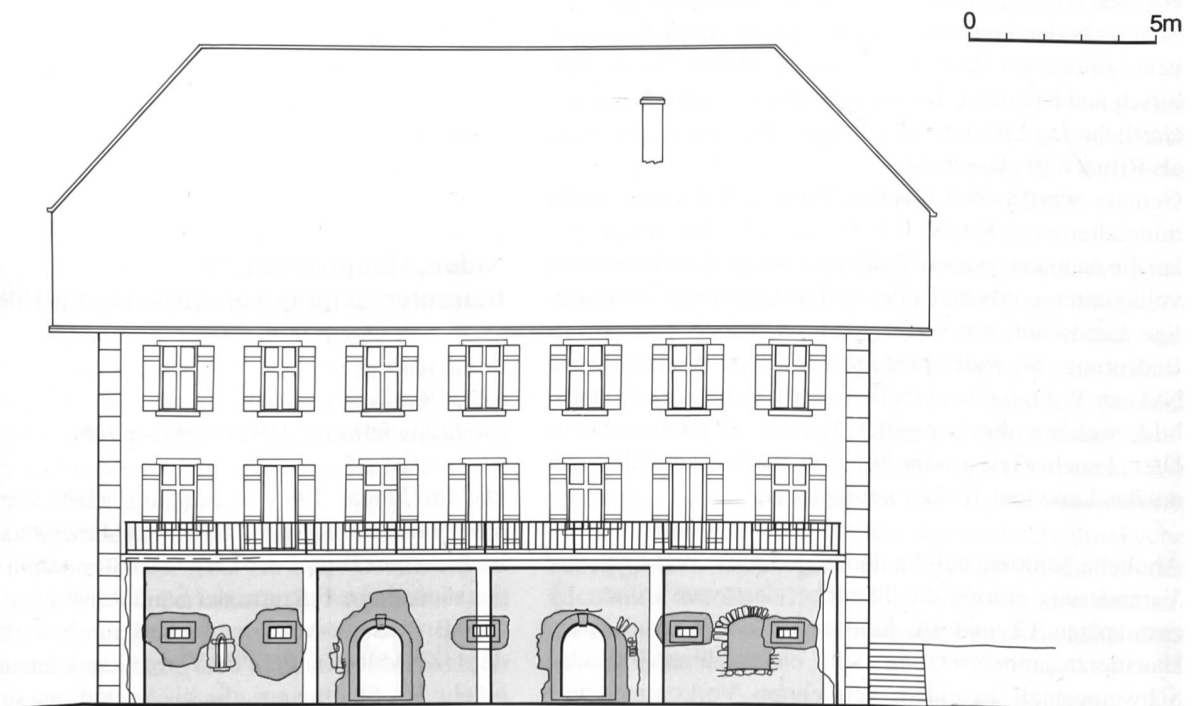
Abb.120: Saanen, Pfarrhaus. Baugeschichtliche Aufschlüsse am Sockelgeschoss der Südfassade. M. 1:200. Mittelalterliche Substanz (heller Raster) und Veränderungen des 18. Jahrhunderts (dunkel) im Bereich des Erdgeschosses.

haus angesiedelten Etappenortes. Grundriss, abgerückte Lage westlich am Fusse des Kirchhügels sowie die formierten Teile machen deutlich, dass es sich nicht um ein Pfarrhaus handeln kann. Der Bau stand wohl in direktem Zusammenhang mit dem erwähnten Priorat und bildete eine Sust zu Pferdewechsel und Warenumschlag.

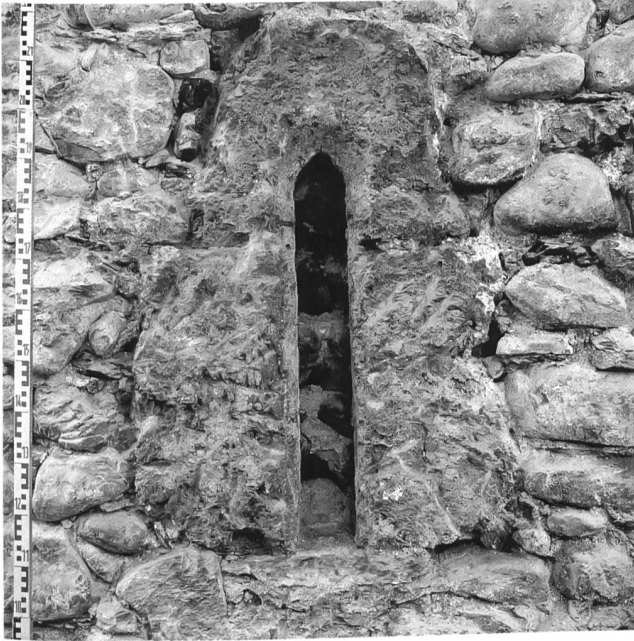
Abb.122: Saanen, Pfarrhaus. Gotische Luzide der Südfassade.
