**Zeitschrift:** Archäologie im Kanton Bern : Fundberichte und Aufsätze = Archéologie dans le canton de Berne : chronique archéologique et textes

**Artikel:** Kleines Ökonomiegebäude des römischen Gutshofes Oberwichtrach-Lerchenberg

# Kleines Ökonomiegebäude des römischen Gutshofes Oberwichtrach-Lerchenberg

Peter J. Suter und Franz E. Koenig

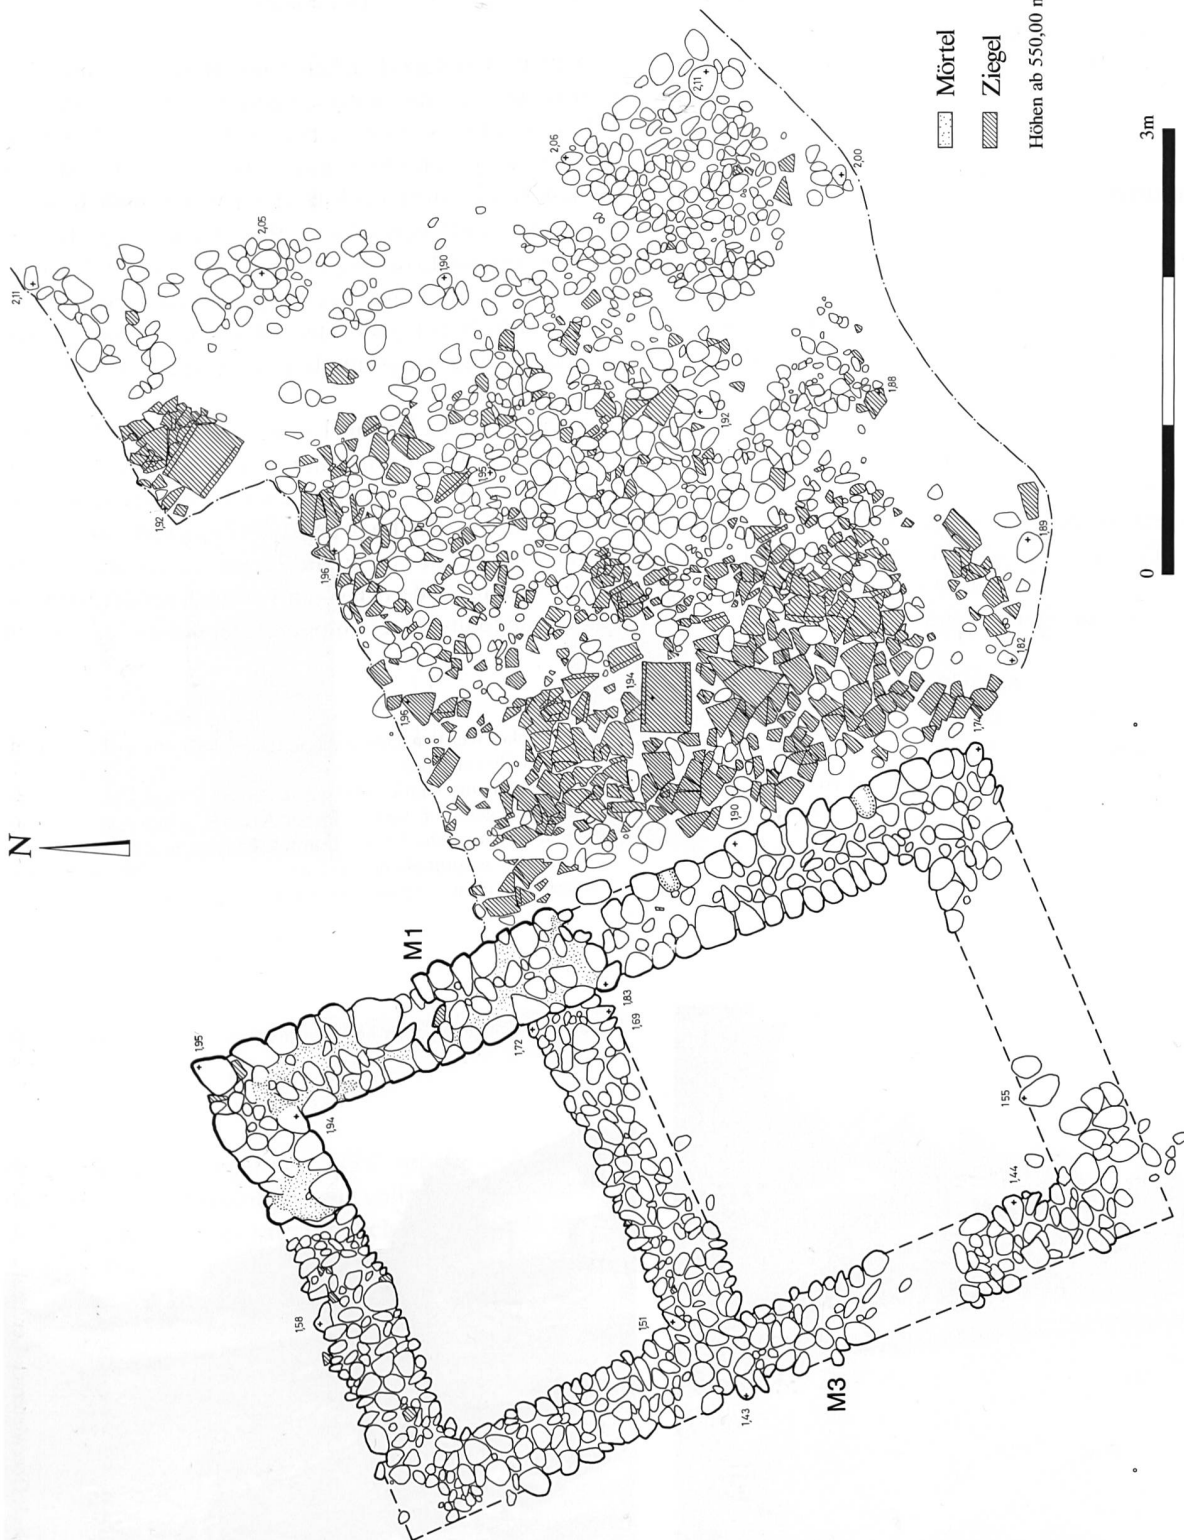
Abb. 4: Oberwichtlach-Lerchenberg 1984/85. Steingerechter Plan des Gebäudes A mit Vorplatz (Fläche A). M. 1:50.

Der Hauptbefund der Untersuchungen 1984/85 war das Gebäude A sowie der östlich an dieses angrenzende Vorplatz (Flächen A und B; Abb. 4).

Der östliche Vorplatz (Flächen A und B) bestand aus einer Steinpflasterung, die unterschiedlich gut erhalten war (Abb. 4). Ein Trockenmäuerchen (Abb. 3, Fläche F) schien den Vorplatz gegen Osten hin zu begrenzen. Es ist zum grössten Teil zerstört, doch lässt der weiter östlich etwas höher anstehende gewachsene Boden erkennen, dass es sich hier um ein Böschungsmäuerchen gehandelt haben dürfte. Seine Richtung weist gegen das etwa 150 m weiter nördlich gelegene Herrenhaus und dürfte einen Verbindungsweg hangseitig begleitet haben (Abb. 10).

Über dem Vorplatz lag ein Teil des verstürzten Ziegeldaches; teilweise wohl noch in situ (Fläche A; Abb. 4). Einige Ziegel waren zwar zerbrochen, aber noch vollständig vorhanden (Abb. 7). Die Lage der Ziegel zeigt auf, dass beim Versturz des Daches nicht nur Ziegel ins Gebäudeinnere gefallen waren, sondern dass ein Teil auch auf der Subkonstruktion abgerutscht sein musste.<sup>3</sup> Der nur geringe Anteil

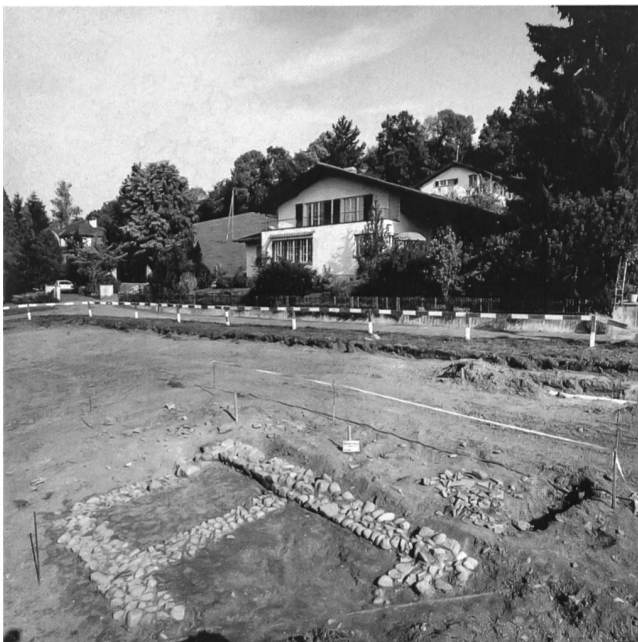
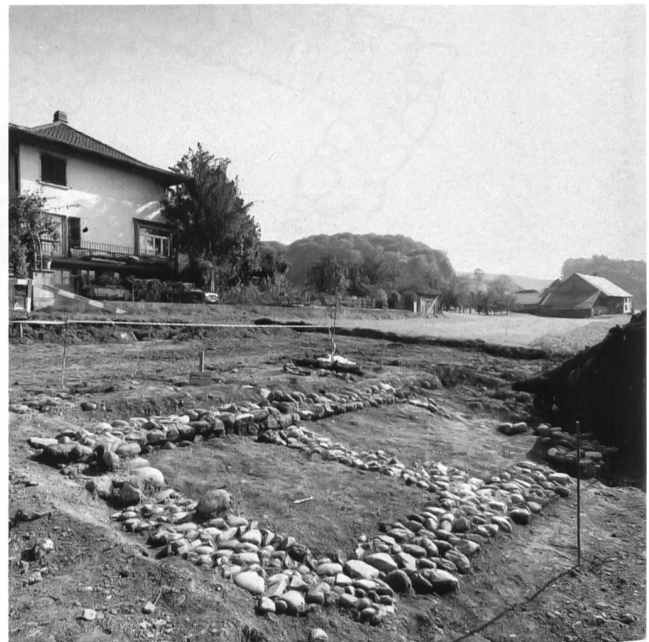
Abb. 5: Oberwischtrach-Lerchenberg 1984/85. Die Fundamentreste des Ökonomegebäudes. Links: Blick aus Süden; rechts: Blick aus Nordwesten.

Vom Gebäude A blieb nur noch die ungemörtelte, unterste Rollierungslage des Fundamentes erhalten. In etwas besserem Zustand war nur der nordöstliche Teil der hangseitigen Mauer M1: über der einlagigen Rollierung und einer Mörtelausgleichsschicht lagen hier maximal zwei Lagen gehäupeter und vermörtelte Mauersteine (Abb. 5).
