**Artikel:** Die Rettungsgrabungen in der Burgdorfer Marktlaube 1985

# Die Rettungsgrabungen in der Burgdorfer Marktlaupe 1985

Daniel Gutscher und Heinz Kellenberger

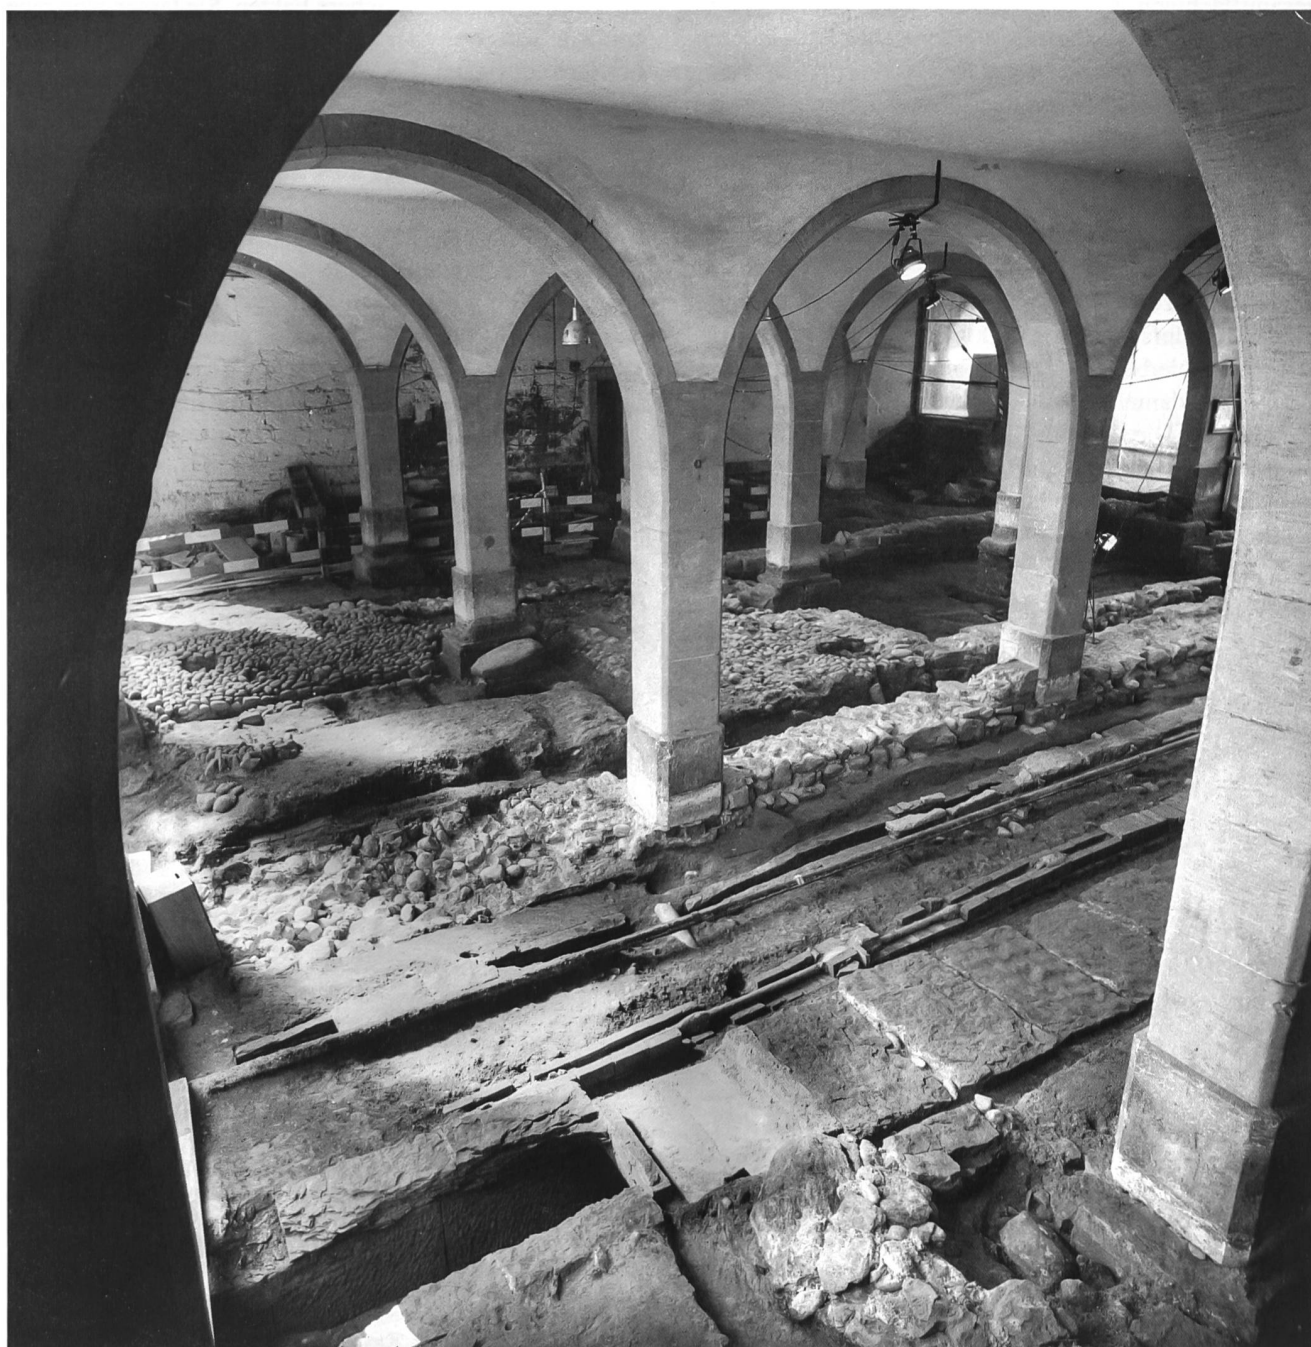
Abb.2: Übersicht von Südosten über das Grabungsgelände.

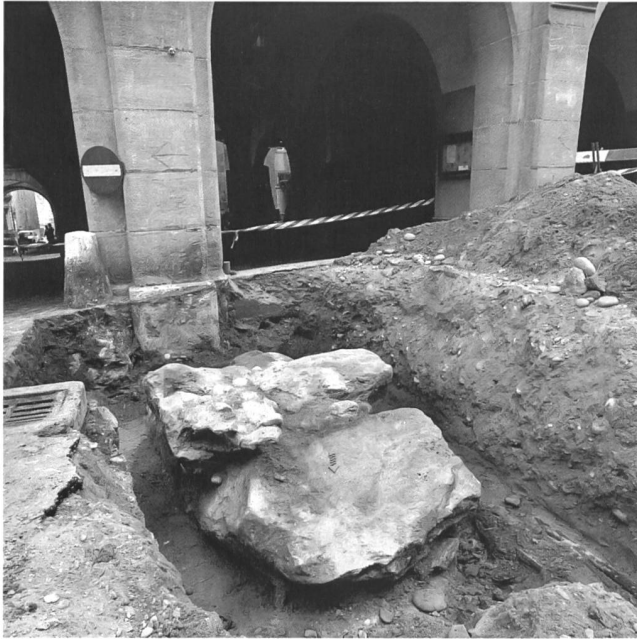
Abb.5: Stadtmaueraufschluss unter dem Gassenbelag am Kirchbühl.

Ein Fundamentblock der Stadtmauer (29) wurde bereits im November 1978 anlässlich einer Werkleitungserneuerung entdeckt (Abb. 5). Sein Verlauf entspricht den im Aufgehenden vermutlich noch erhaltenen Partien der Ostmauern der Häuser Schmiedengasse 1 und 2<sup>7</sup>. Im Grabungsgelände selber ist die Stadtmauer (30) nur noch als Negativ unter dem Mauerzug (14; Abb. 8) unter der dritten Pfeilerreihe von Westen ablesbar, der als Erneuerung der Bauphase V zugeordnet werden muss. In zwei Sondierungen im Bereich der Achsen 10 N und 19 N fanden sich unter dem Abbruch der erwähnten Mauer Reste eines groben Kalkmörtels mit Negativen grosser Kieselbollensteine, die zu einer älteren, gut 1,25 m breit fundierten Mauer gehören müssen (Abb. 6).

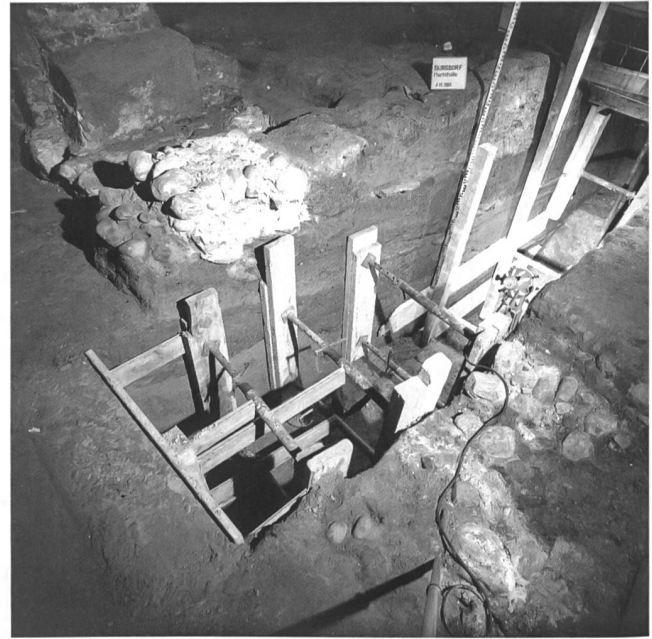
Abb.7: Sondierschnitt durch den ursprünglichen Stadtgraben. Blick nach Nordosten.

Der Stadtmauer um 1–2 Meter östlich vorgelagert (Weg, Berme) war der Stadtgraben, der aus statischen Gründen nur in einem tiefen Sondierschnitt bis auf seinen Grund ausgehoben werden konnte (Abb. 7). Er wies rund 12 Meter Breite auf. Seine Sohle war flach, gut 2 Meter breit, die Grabenwände waren sehr flach geneigt. Auf seiner Sohle fanden sich feine Einschwemmschichten (Abb. 8:27) in 50 cm Mächtigkeit, die aufgrund ihrer lehmig-fetten Eigenschaft und der horizontalen Schichtung als während der Benützungszeit angewachsen gelten dürfen. Im Gegensatz dazu zeigen die von Westen her geschütteten Einfüllschichten (Abb. 8:26) die Auflagerung des Befestigungswerkes an.

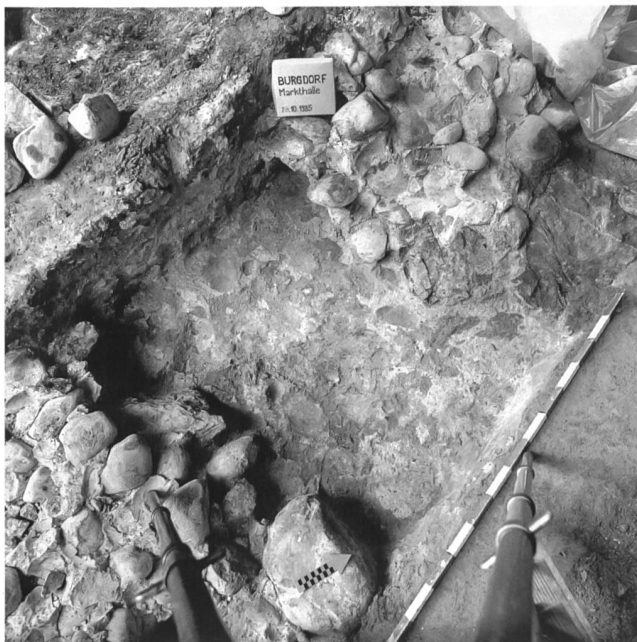
Abb.6: Negative der Kieselbollen des Stadtmauerfundaments, barockzeitlich vollständig ersetzt.

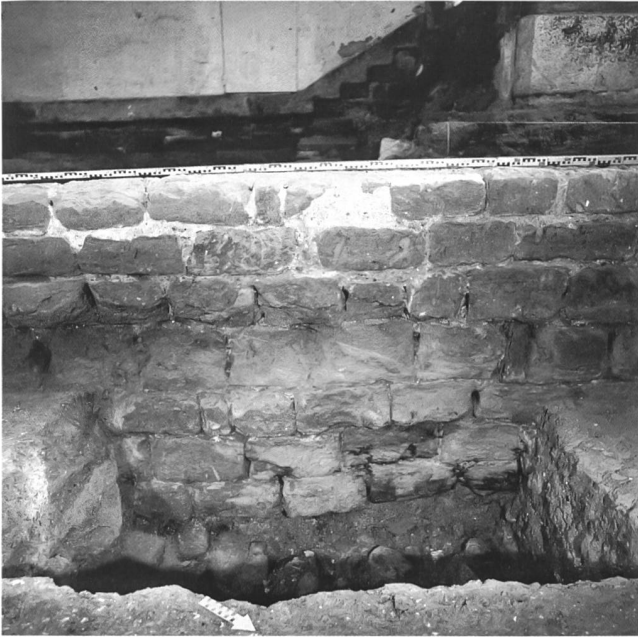
Abb.10: Sandsteinquaderwerk auf Kieselbollenlage der Westmauer von Haus I. Blick nach Westen.

*Mauerwerk* (Abb. 10 und 11): Die Mauern bestanden aus lagigem Sandsteinquadermauerwerk mit Hinterfüllung von Kieselbollen und Kiesel in Kalkmörtel. Die Quaderformate betragen in der Breite 26–44 cm, die Lagerhöhen 18, 22, 24 und 28 cm, die Tiefe variiert zwischen 14 cm und 38 cm, die Steinspiegel waren wohl ursprünglich geflächt, sind jedoch derart verwittert, dass eine Beurteilung nicht

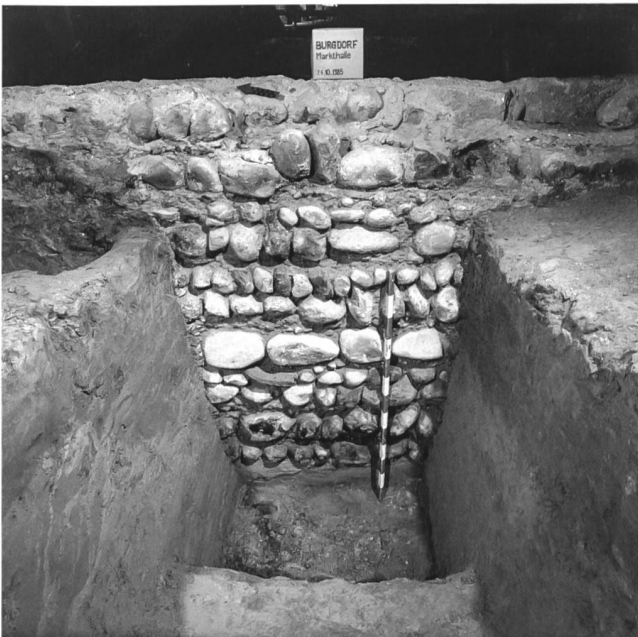
Abb.11: Kieselfüllung der Westmauer von Haus I. Links sind deutlich die feinen Einschwemmschichten des gewachsenen Bodens erkennbar.

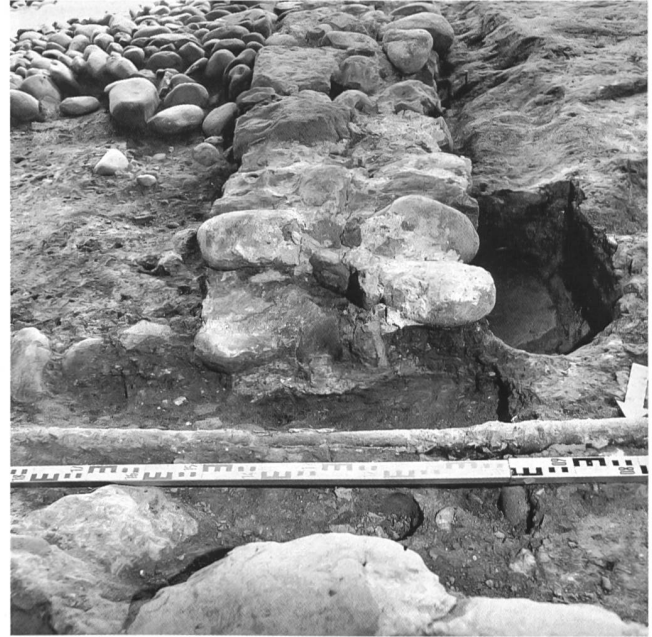
Abb.12: Blick nach Süden durch die geschnittene Westmauer des Hinterhauses II. Im Hintergrund die Pflasterung der Pferdestallung.

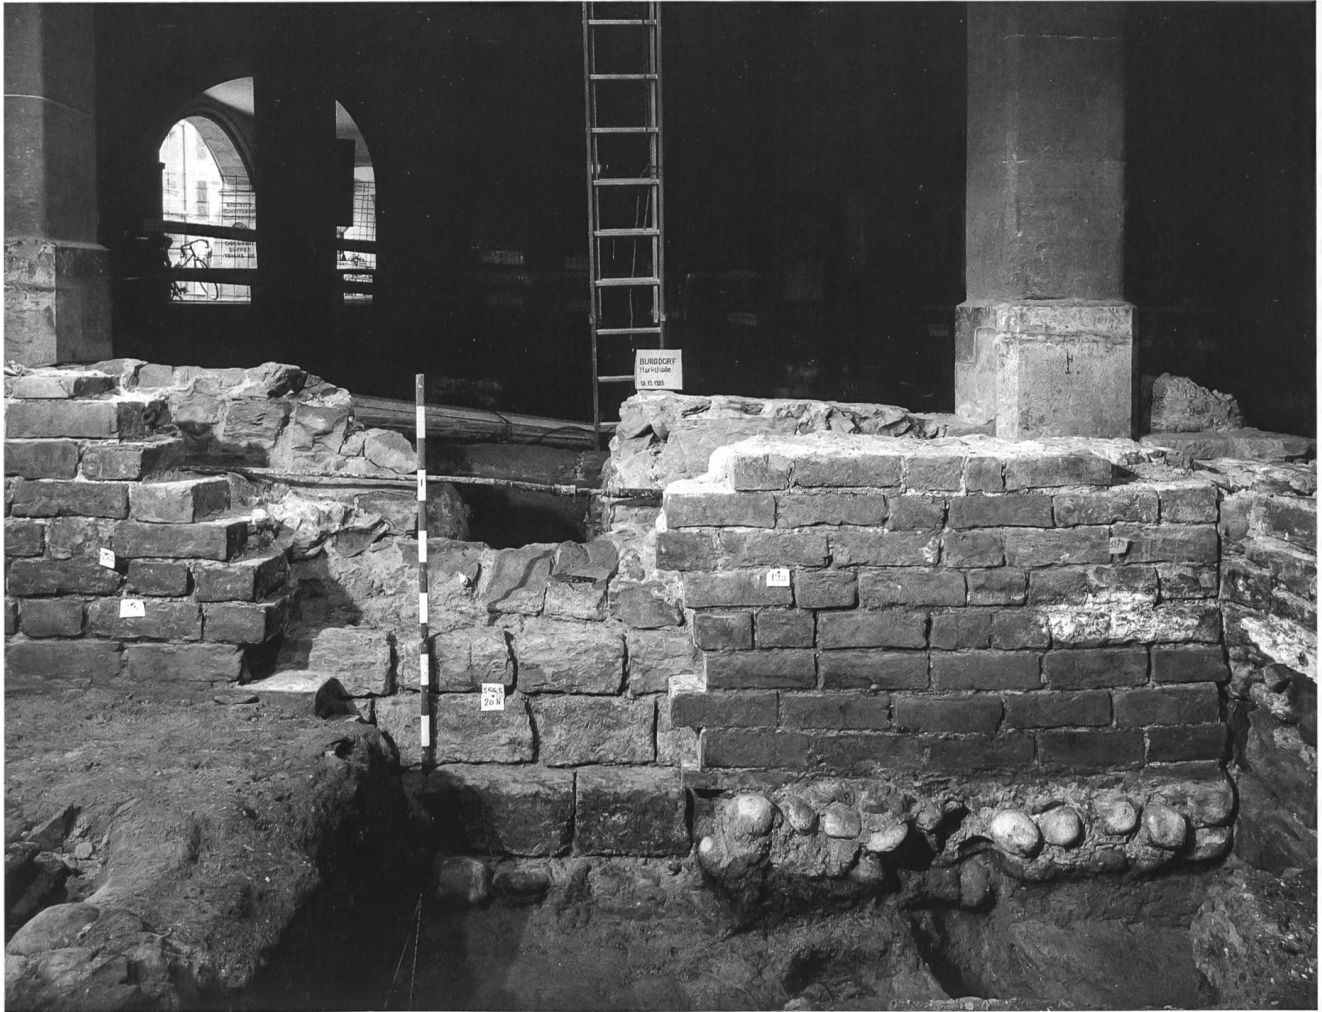
Abb.14: Die Ostmauer des Kellers von Haus II. Sandsteinquaderverband und vorgeblendete Backsteinmauerung.

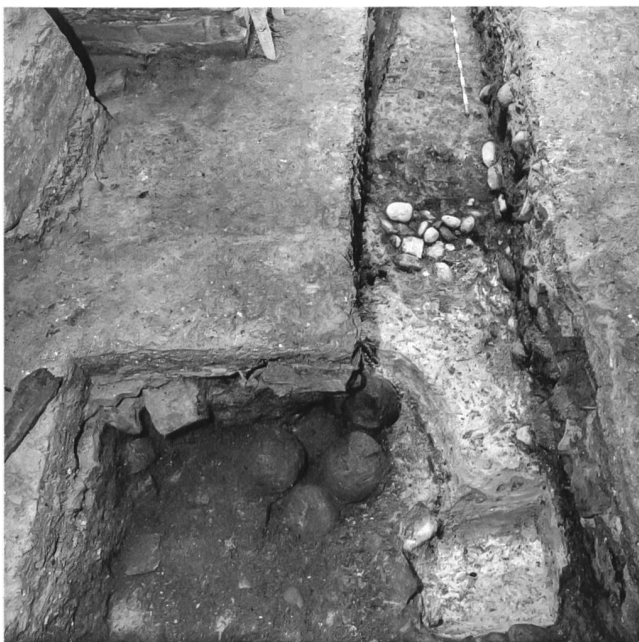
Abb.17: Depot von Blidenkugeln auf dem ältesten Kellerboden des Hauses II.

*Datierung:* Aufgrund des relativ kleinteiligen, sehr sorgfältigen Quaderverbandes mit Kieselhinterfüllung sowie des relativen Anschlusses an die um 1200 errichtete Stadtmauer (s.oben) gehen wir davon aus, dass Haus II in der 1. Hälfte des 13. Jahrhunderts entstand. Die aus den ersten Benützungsschichten im Kellerinnern geborgenen Kleinfunde (Abb. 23,1 und Abb.17) bestätigen diesen Zeitan- satz.

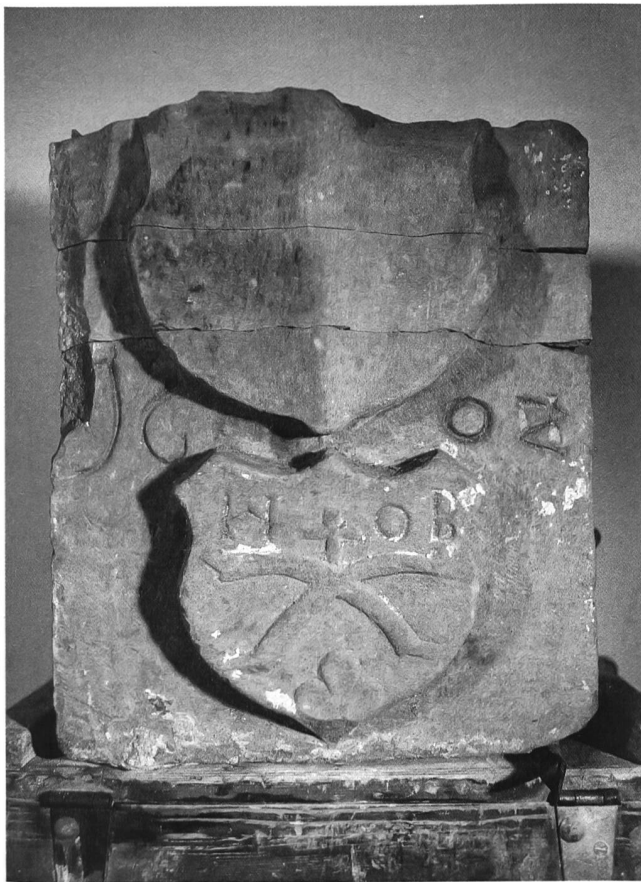
Abb.20: Wiederentdecktes Hauszeichen der Brotschal. Vgl. Abb. 19.

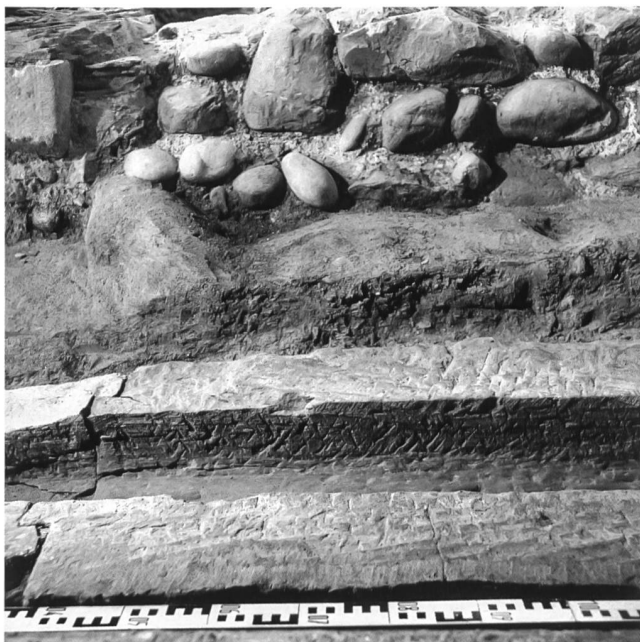
Abb.21: Sandsteingefasste Frischwasserleitung.

Der westliche Sandsteinkanal (15; Abb. 21) besteht aus bis 2,1 m langen Bänken mit sorgsam U-förmig ausgehauener Flussrinne von knapp 20 cm Durchmesser. Die einzelnen Rinnsteine sind mit einer Abtreppung passgenau gestossen. Die Abdeckung besorgen bruchrohe Sandsteinplatten kleineren Formates. Die Anlage lässt sich zweifelsfrei als Frischwasserkanal im Zusammenhang mit der öffentlichen Brunnenversorgung deuten. Auf die schwierige Wasserversorgung in der Burgdorfer Oberstadt ist verschiedentlich hingewiesen worden<sup>25</sup>. Unsere Leitung dürfte das

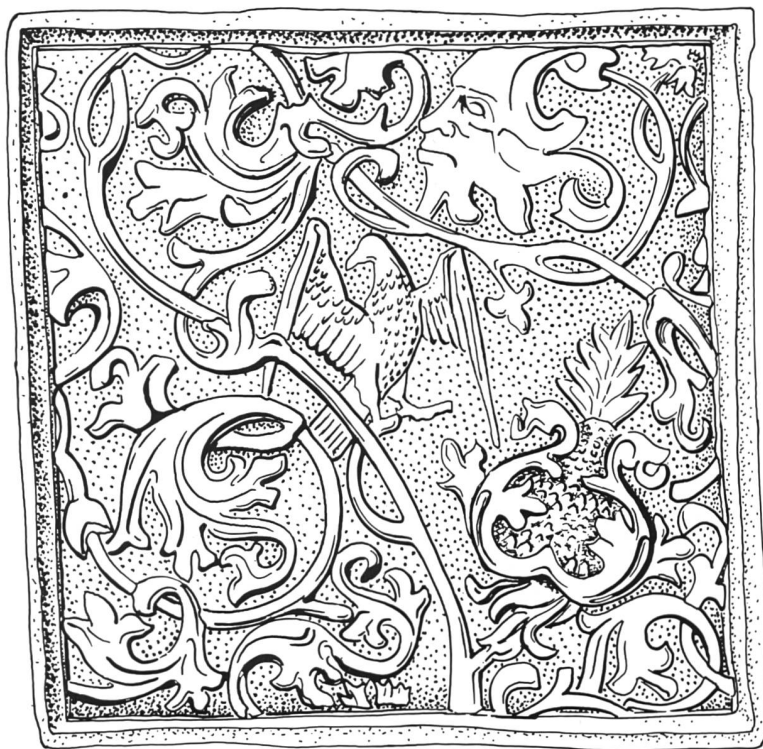
- 1 Über Engobe grünglasierte Blattkachel mit asymmetrischem Blatt-  
rankenwerk, in welches ein Granatapfelmotiv, eine Fratze im Profil  
sowie im Zentrum ein Adler eingeflochten sind. – Fundorte wie  
Abb. 25,13 sowie Südost-Ecke Keller Haus II und in Schicht unter  
aktuellem Belag. – Inv.Nr. Bu 85/30/23 und 27, 34/303 und 315, 35/  
41 und 42. – Zeitstellung: 1. Hälfte 15. Jahrhundert.
