Bargen - Chäseren 1990.

Profilschnitt durch die römische Strasse

Peter J. Suter und Karl Ramseyer

Bargen–Chäseren 585.047/210.237 Profil 16

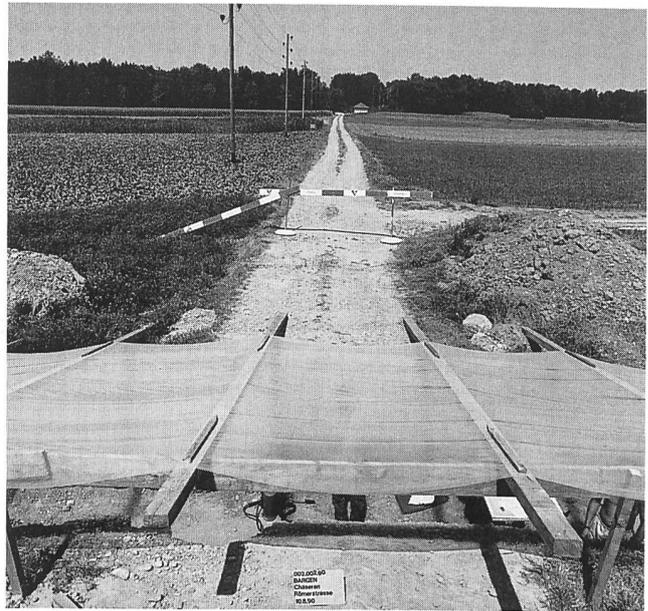
Abb. 1: Bargen–Chäseren 1990. Verlauf des heutigen Flurweges und der römischen Strasse. Im Vordergrund der überdeckte Profilschnitt 16. Blickrichtung Nordnordost.

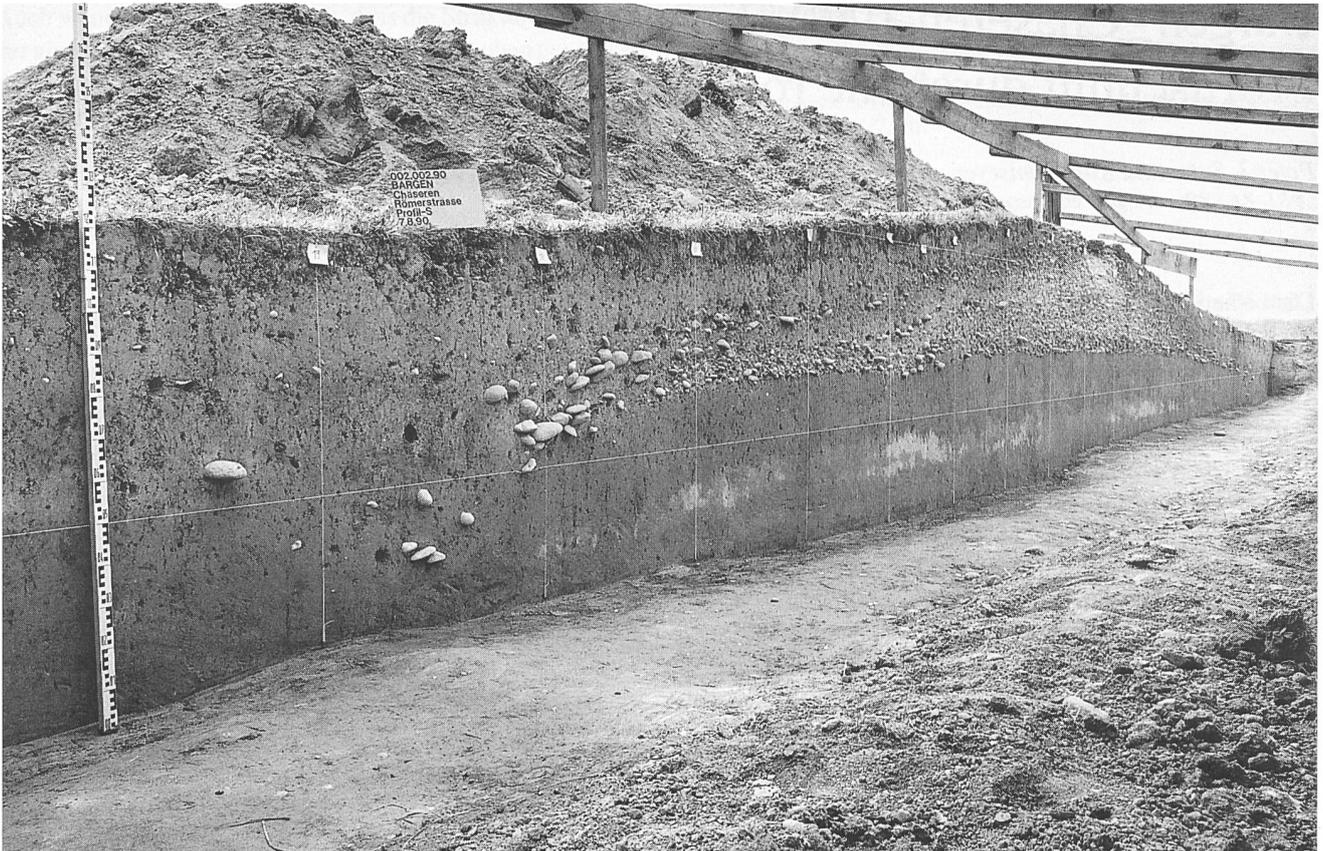
Abb. 2: Barga-Chäseren 1990. Übersicht Profil 16. Rechts erkennen wir den linsenförmigen Strassenkörper; links davon liegt der die eigentliche Strasse begleitende Fuss- und/oder Viehweg. Die tieferliegenden Steine im linken Bildteil zeigen den östlichen Strassengraben. Blickrichtung Südwest.

Das 22 m lange Profil Süd (Abb. 2–5) schneidet die römische Strasse und begleitenden Strassengräben ziemlich genau im rechten Winkel.

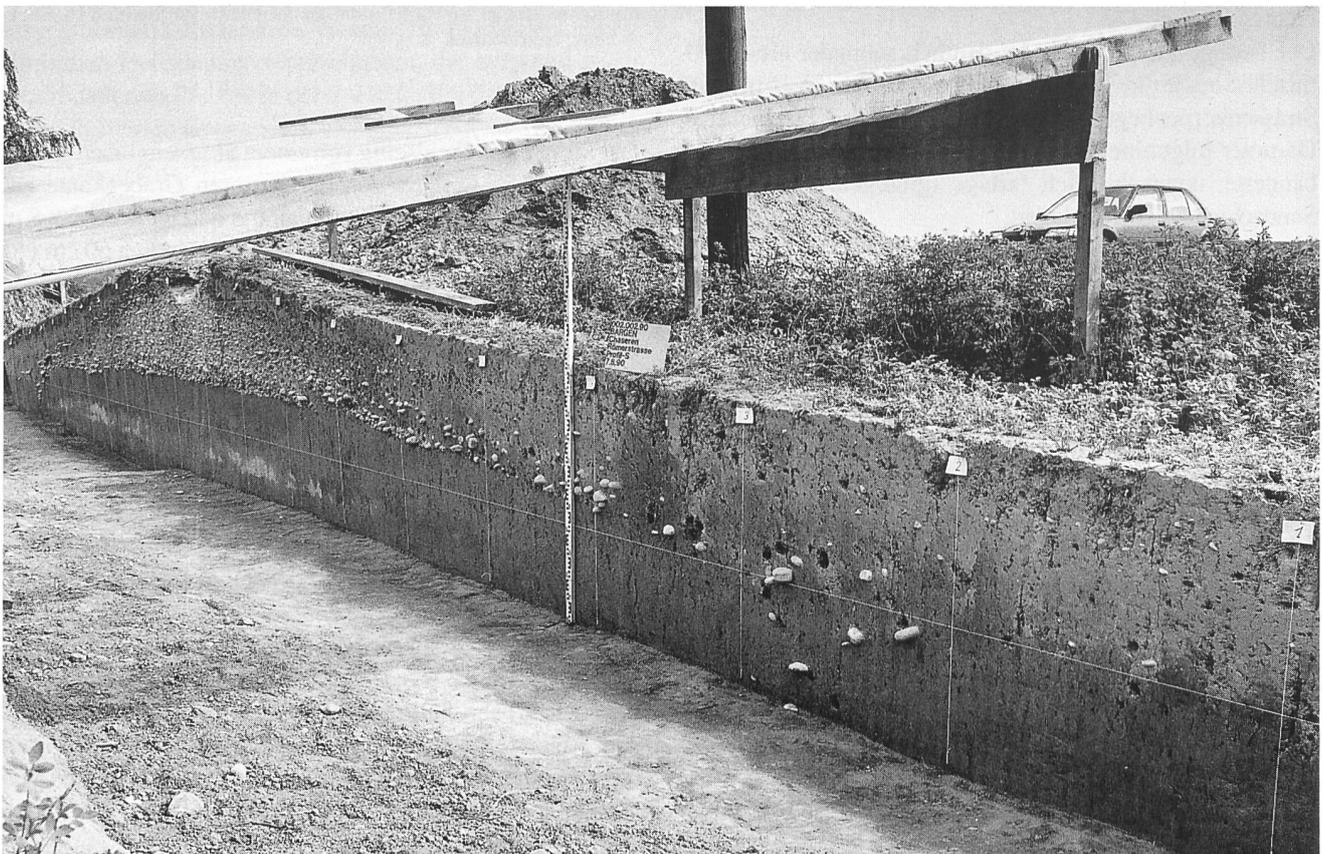
Abb. 3: Barga-Chäseren 1990. Übersicht Profil 16. Links erkennen wir den linsenförmigen Strassenkörper. Die tieferliegenden Steine im rechten Bildteil zeigen den westlichen Strassengraben. Blickrichtung Südost.

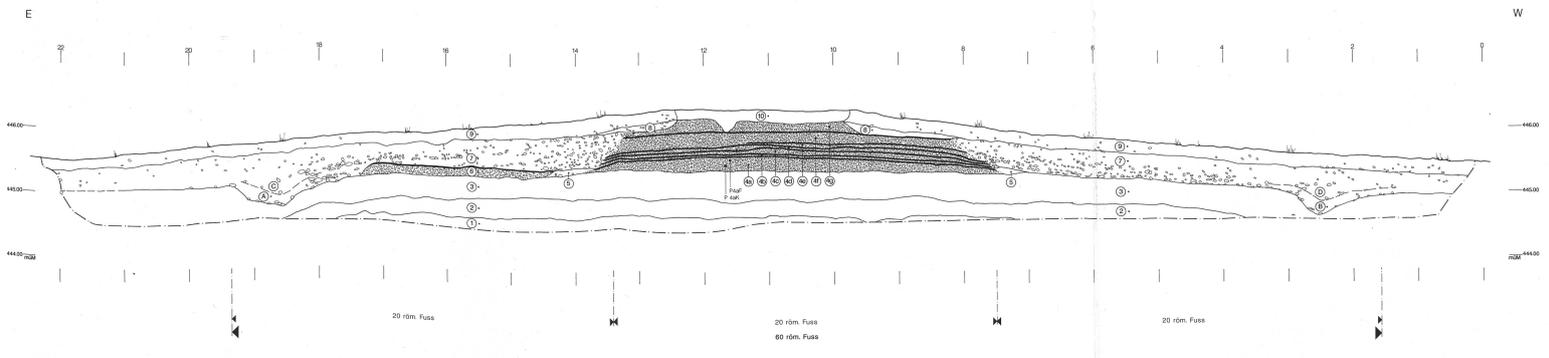
Abb. 4: Burgen-Chäseren 1990, Profil 16. Schichtenbeschriftung siehe Text. Blickrichtung Süd, M. 1:50.

Der heutige Flurweg (10) ist deutlich schmaler als die römische Strasse (4a–g). Der antike, an der Basis etwa 6 m breite Strassenkörper liegt direkt auf der hellbraunen Siltschicht (3). Darunter folgt eine gräulich-gelbe Sandschicht (2), die gebänderte, unterschiedlich farbige (grau/gelb) tonig-siltige Sandschichten (1) überlagert.

Bereits im Profil (Abb. 4–5) fielen uns optische Unterschiede zwischen der Kiesschüttung 4aK und dem eigentlichen Fahrbelag 4aF auf. K. Ramseyer vom Geologischen Institut der Universität Bern versuchte die Unterschiede zwischen Kiesschüttung und Fahrbelag mittels granulometrischen und mineralogischen Analysen zu ergründen. Dazu wurden je eine Probe der Kiesschüttung 4aK und des Fahrbelags 4aF untersucht.

Der äusserst gut erhaltene Strassenkörper zeigt eine Abfolge von sieben römischen Fahrbahnen, die belegen, dass die damaligen Kies-Schotter-Strassen – oder zumindest Teile davon – im Laufe der Jahrhunderte immer wieder ausgebessert werden mussten (Abb 4–7).

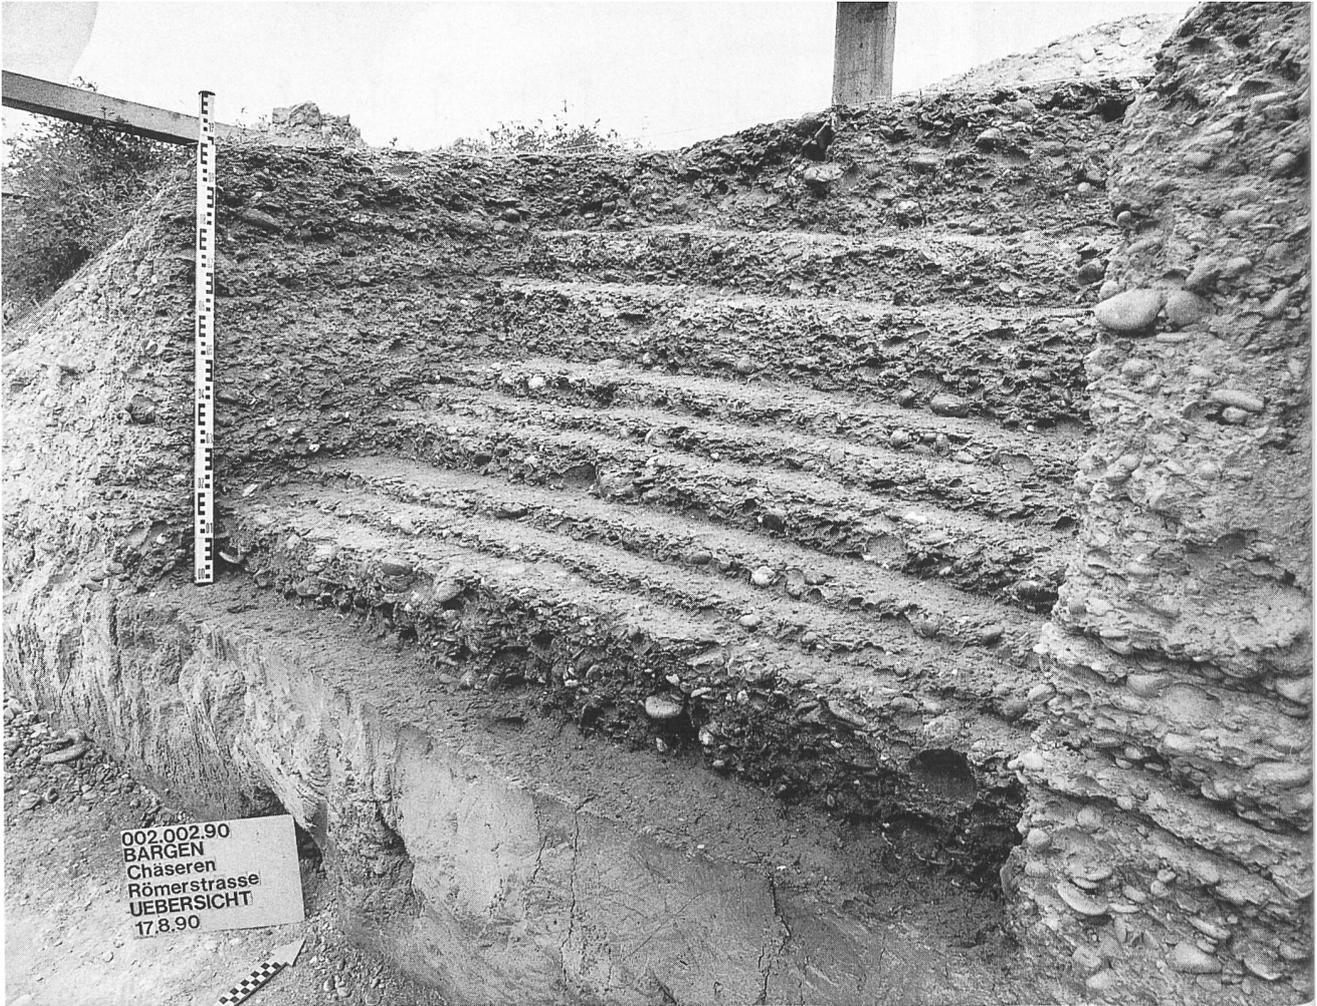
▲ Abb. 6: Bargesen-Chäseren 1990. Stufenprofil. Ansicht der jeweils auf einem schmalen Streifen freigelegten einzelnen Fahrbahnen. Vgl. auch Abb. 7. Blickrichtung Nordwest.

Innerhalb des römischen Kieskörpers (4a–g) können wir sieben verschiedene Kiesschüttungen und verdichtete Fahrbeläge unterscheiden (Abb. 6).

Im zentralen Bereich des Profiles Nord haben wir versucht die einzelnen Fahrbahnen flächig freizulegen (Abb. 6–7).

Nach dem Abtrag G zeigte sich die Oberfläche der ältesten Fahrbahn 4aF (Abb. 7,4aF), über der wiederum ein feines Sandband lag. Mit der Entfernung des Belags 4aF (Abtrag H) legten wir die etwa 15 cm mächtige Kiesschüttung 4aK frei. Auf der Abbildung 6 zeigen sich die teilweise recht groben

Geröllbeimengungen, und auf der nur in einem schmalen Streifen freigelegten Oberfläche (Abb. 7,4aK) erkennen wir ihre etwas grobkörnige Struktur.

Unter der Kiesschüttung 4aK (Abtrag I) zeigten sich auch in der Fläche keinerlei Anzeichen einer Subkonstruktion aus Stein oder Holz. Hingegen zeichneten sich auf der Siltoberfläche (3) Abdrücke der zuunterstliegenden Kieselsteine ab (Abb. 6).

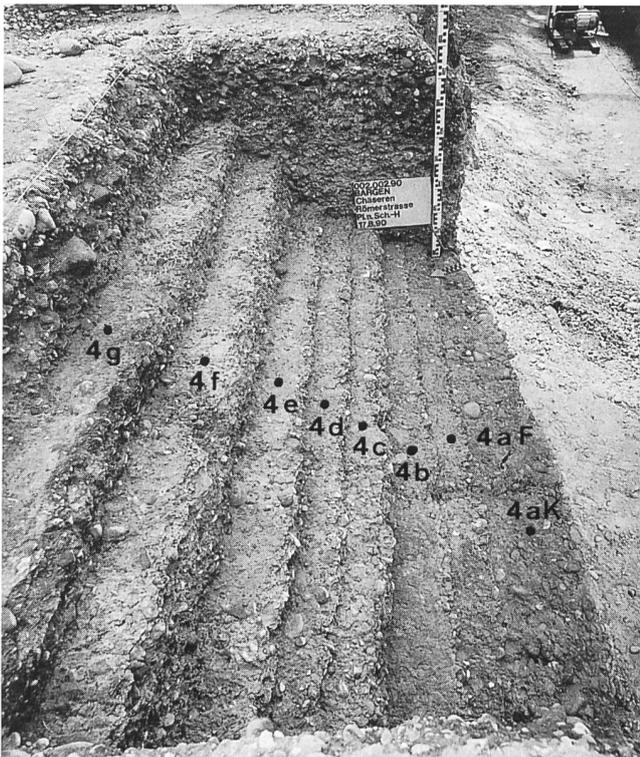
◀ Abb. 7: Bargesen-Chäseren 1990. Stufenprofil mit Schichtbezeichnungen. Übersicht über die jeweils nur auf einem schmalen Streifen freigelegten einzelnen Fahrbahnoberflächen 4g–4aF sowie auf den Kieskoffer 4aK. Blickrichtung Ost.

Nach dem Abtrag des modernen Flurweges (10 = Abtrag A) zeigte sich die Oberfläche der Erneuerung 4g (Abb. 7,4g). Die deutlich weniger gut erhaltene Oberfläche der sonst gleich aufgebauten letzten Fahrbahnerneuerung (vgl. unten) spricht dafür, dass auch die Fahrbahn 4g bereits in römischer Zeit angelegt, jedoch dann über eine längere Zeitdauer ohne Unterhalt (weiter)benutzt worden ist.

Mit dem Abtrag der Strassenanlage 4g (Abtrag B) gelangten wir auf die Fahrbahn 4f (Abb. 7,4f). Ihre Oberfläche ist bedeutend besser erhalten. Auf der Fahrbahnoberfläche erkennen wir – wie auch auf den folgenden – einen Riss, der sich mit dunklerem Material verfüllt hat. Er ist auch im gegenüberliegenden Profil erkennbar (Abb. 5: zwischen Lfm. 11 und 12).

Das an der Basis der mächtigen Strassenanlage 4f (Abtrag C; Kiesschüttung und verdichteter Belag) gelegene Sandband erleichterte das saubere Freilegen der darunterliegenden Fahrbahn 4e (Abb. 7,4e).

Der Strassenbelag 4e (Abtrag D) war nur wenige Zentimeter mächtig. Auch hier ermöglichte ein Sandband das genaue Freilegen der recht gut erhaltenen Oberfläche der Fahrbahn 4d (Abb. 7,4d).

Im Gegensatz dazu zeigte sich beim Entfernen des wiederum nur wenige Zentimeter mächtigen Belags 4d (Abtrag E) kein Sandband über der Fahrbahn 4c (Abb. 7,4c). Hier wurde offensichtlich nur ein neuer Belag eingebracht.

Auch der Abtrag F war nur wenige Zentimeter mächtig, doch markierte erneut ein Sandband den Übergang zu der an dieser Stelle sehr gut erhaltenen Fahrbahn 4b (Abb. 7,4b).
