Herzogenbuchsee-Kirche/Finstergasse 1990 : Grabungsergebnisse und Dokumente zur römischen Villa

Autor(en): **Suter, Peter J. / Bacher, René / Koenig, Franz E.**

Herzogenbuchsee - Kirche/Finstergasse 1990. Grabungsergebnisse und Dokumente zur römischen Villa

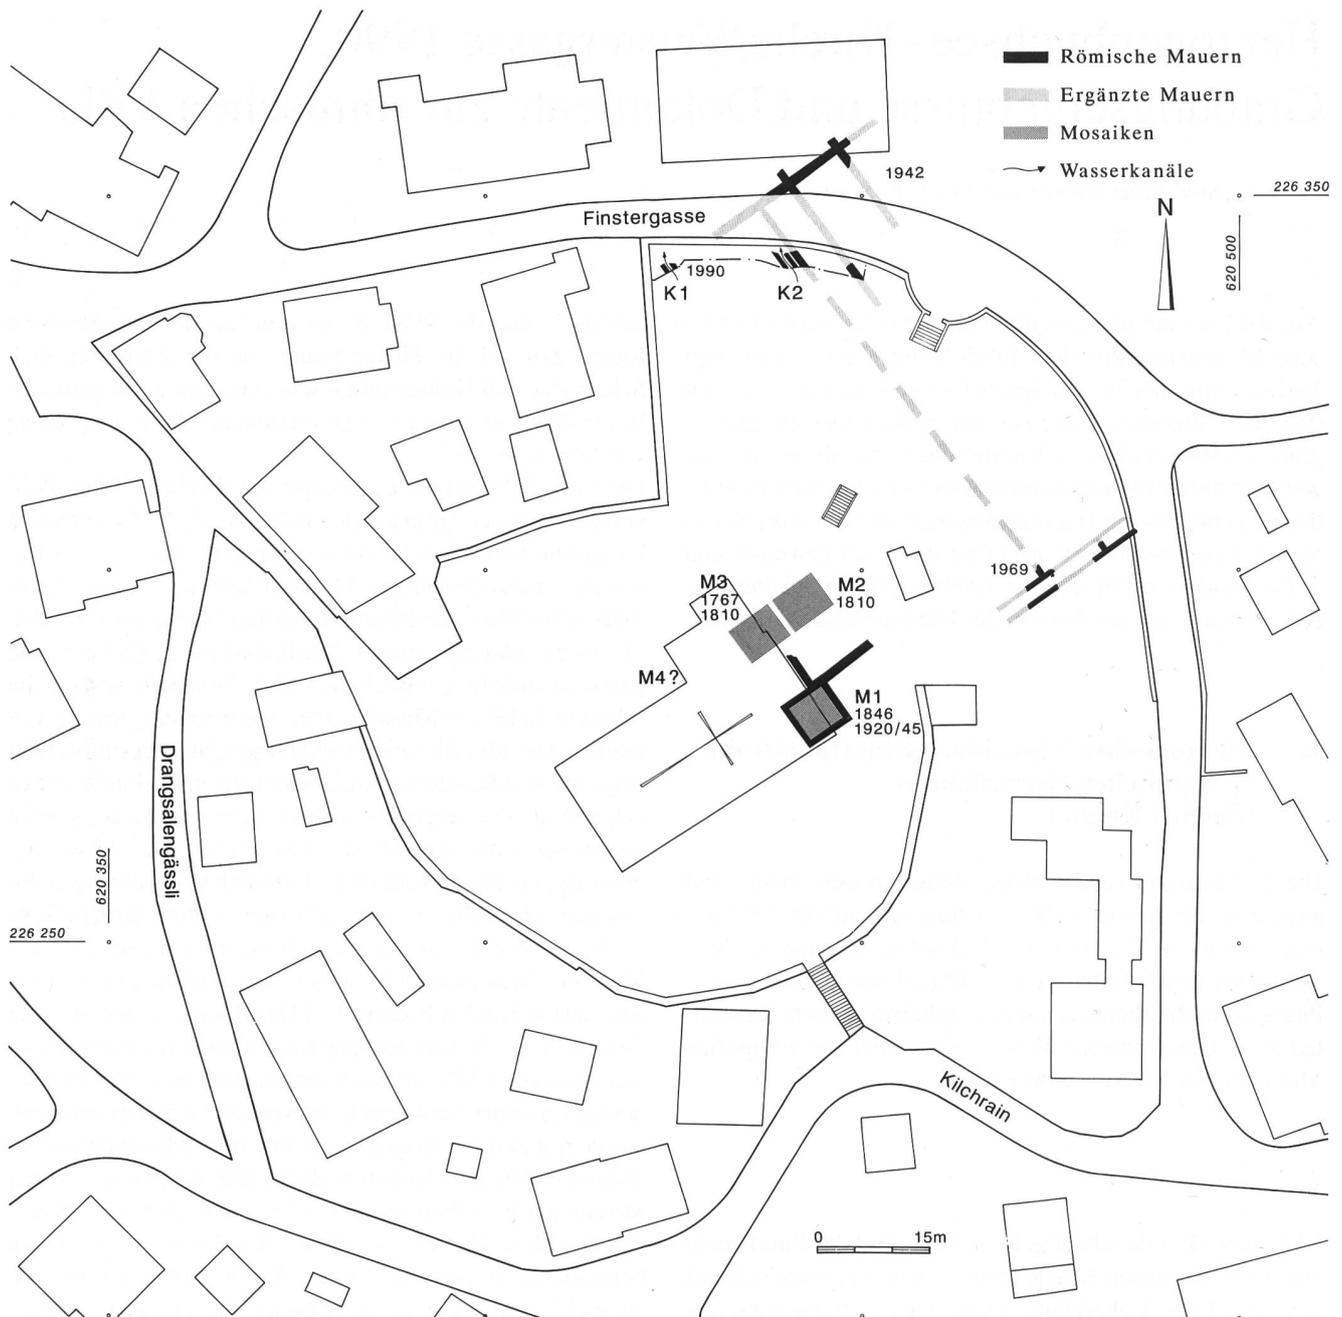
Abb. 1: Herzogenbuchsee-Kirche/Kirchhof und Finstergasse. Lage der verschiedenen Befunde (Mauern, Mosaikböden, Kanäle) mit Jahr der Grabung bzw. Sondierung. M. 1:1000.

Die beiden – heute inner- bzw. ausserhalb des Kirchenchors (Bereich Nordostecke) liegenden – Teile des «Linienmäandermosaiks»⁸ (Abb. 1) zierte einen annähernd quadratischen Raum von etwa 5.35 m Seitenlänge (18 röm. Fuss).

Die Existenz und Lage des Mosaikbodens 4 bleibt ohne Nachgrabung unklar. Nordwestlich des Kirchturmes befand sich nämlich das Kreuzblütenmosaik 3 mit «ähnlichen Blumen und Arabesken». Falls nun die Mosaikböden 3 und 4 identisch wären, so hätten wohl die Informanten Hallers «die Engelchen» vom Mosaikboden 2 (Bellerophon) auf den Mosaikboden 3 übertragen. Ebenso gut kann aber ein vierter Mosaikboden mit floralen und figürlichen Motiven südwestlich des Turmes gelegen haben (Abb. 1).

Aufgrund der spärlichen Angaben zur Lage der Mosaikböden – den Mauerverläufen wurde anscheinend im 18. und 19. Jahrhundert kaum Beachtung geschenkt – und anhand eines 1945 erstellten Planes (Abb. 9) lässt sich erst ein rudimentäres Bild des offenbar Westsüdwest-Ostnordost-orientierten – also parallel zur Kirche verlaufenden – Haupttraktes der Villa entwerfen (Abb. 1). Gemäss den auf Abbil-

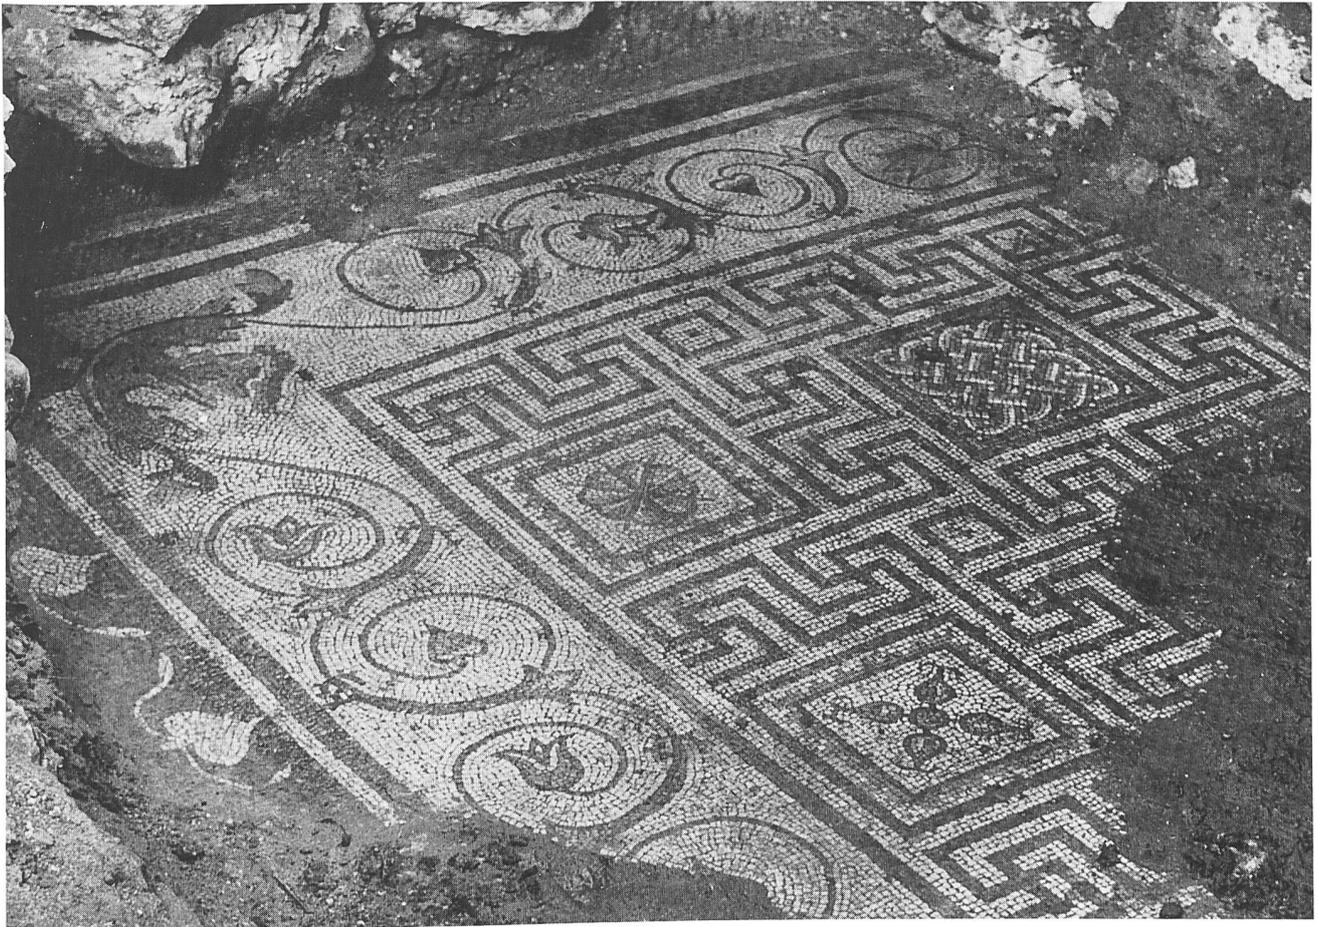
Abb. 2: Herzogenbuchsee-Kirche 1920. «Linienmändermosaik» 1 – westlicher, innerhalb der Kirche gelegener Mosaikteil. Nordwestecke. Blickrichtung Nord.

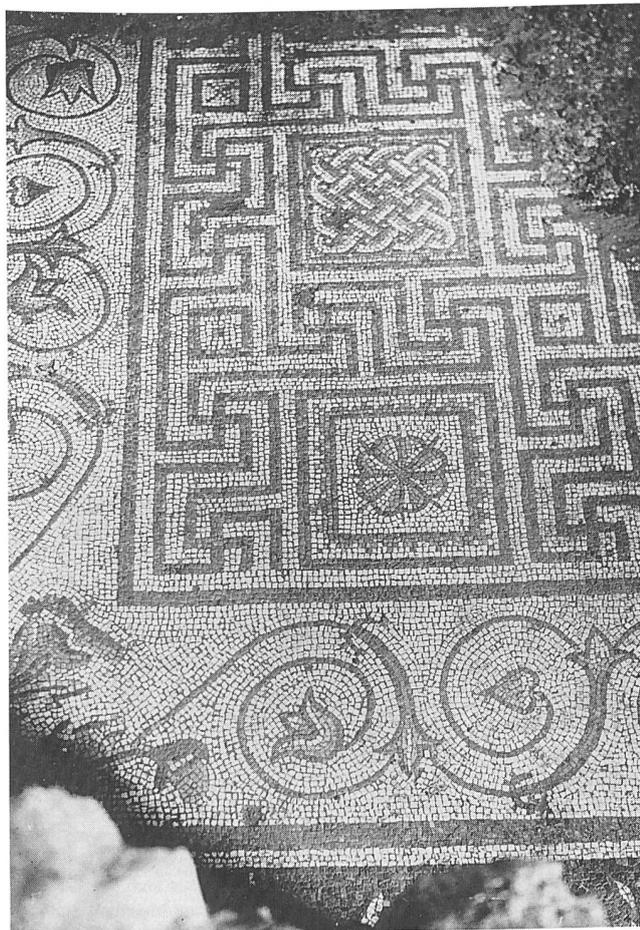
◀ Abb. 3: Herzogenbuchsee-Kirche 1920. «Linienmändermosaik» 1 – westlicher, innerhalb der Kirche gelegener Mosaikteil. Nordwestecke. Blickrichtung Nordost.

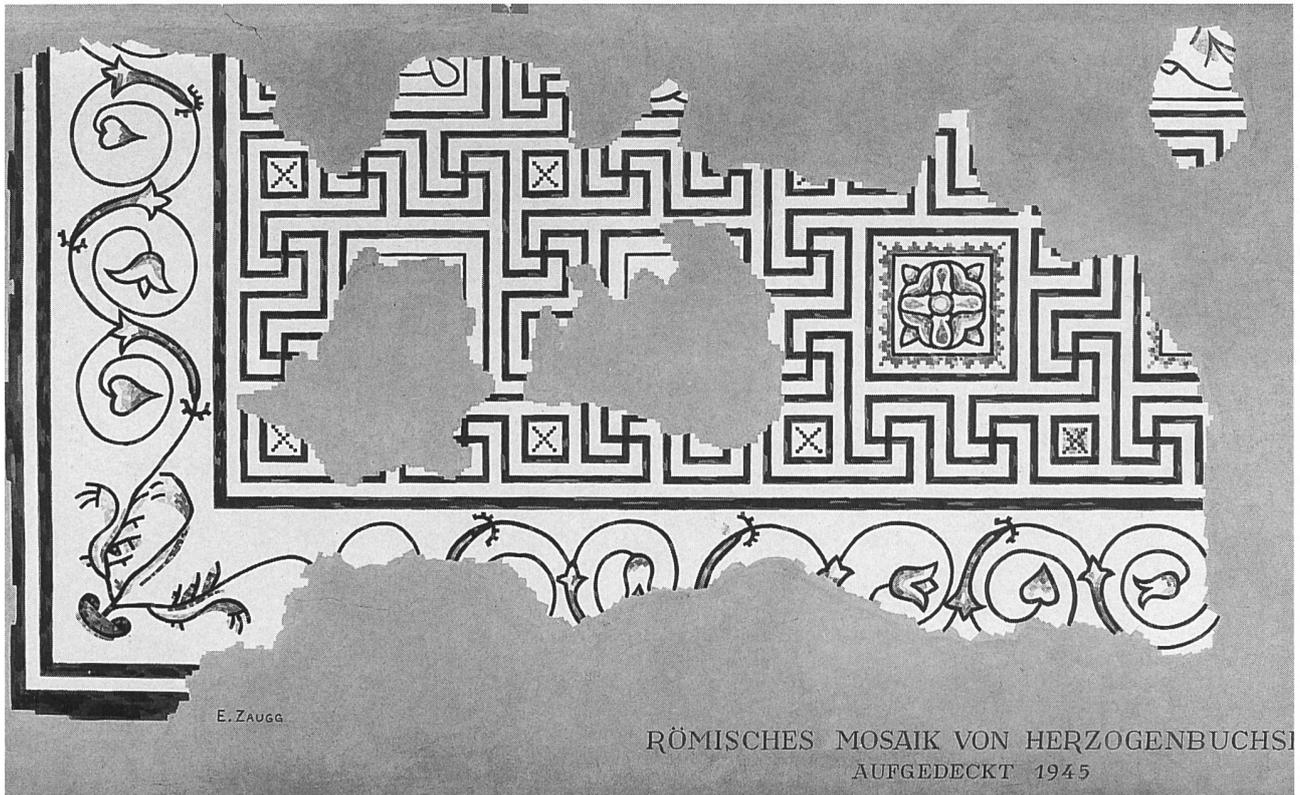
Abb. 4: Herzogenbuchsee-Kirche 1945. «Linienmändermosaik» 1 – östlicher, ausserhalb der Kirche gelegener Mosaikteil. Zeichnung E. Zaugg. M. etwa 1:20. Der Abstand zwischen dem linken und rechten Mosaikteil ist nicht korrekt wiedergegeben; die Raumbreite beträgt 5.35 m. Südwesten oben.

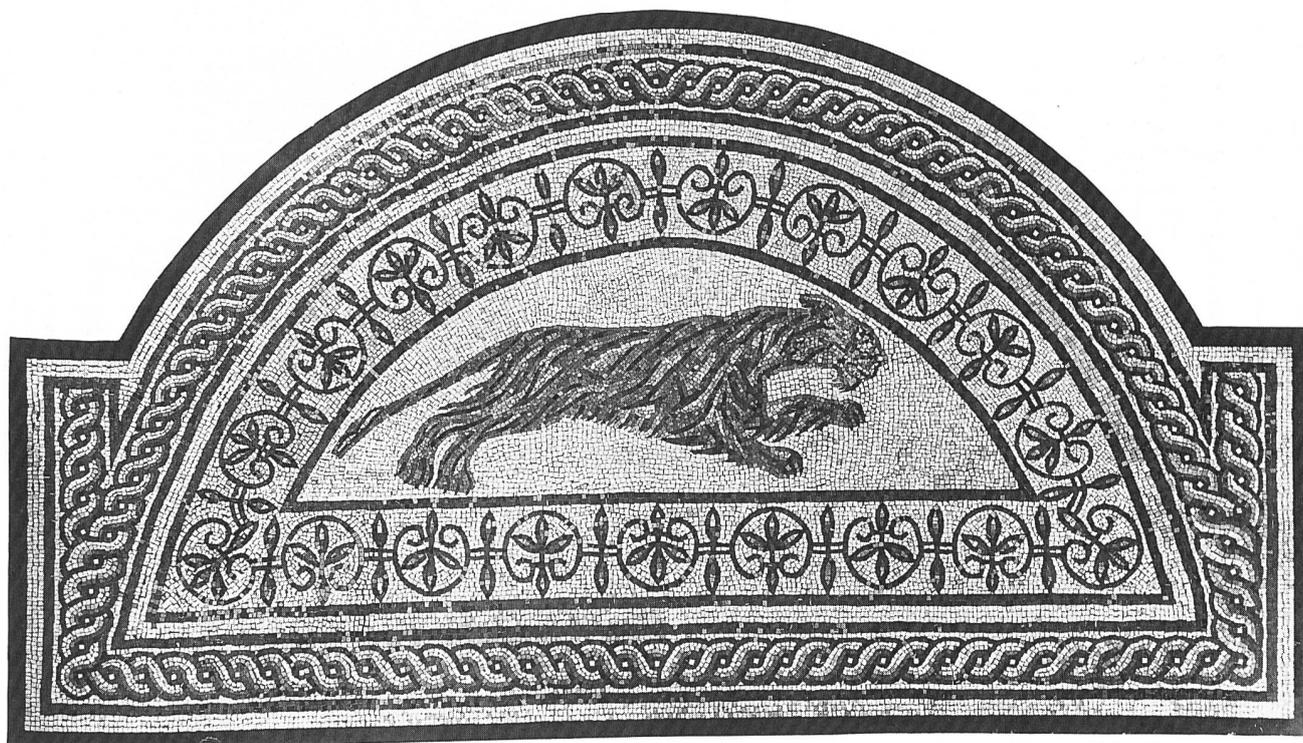
Abb. 5: Herzogenbuchsee-Kirche 1810. «Rekonstruktion» des Halbkreismotivs mit Tiger/Panther des «Bellerophonmosaik» 2. Die Rekonstruktion stimmt nicht mit den Stürlerschen Zeichnungen (Abb. 6–7) überein. BHM-Inv.Nr. 39424.

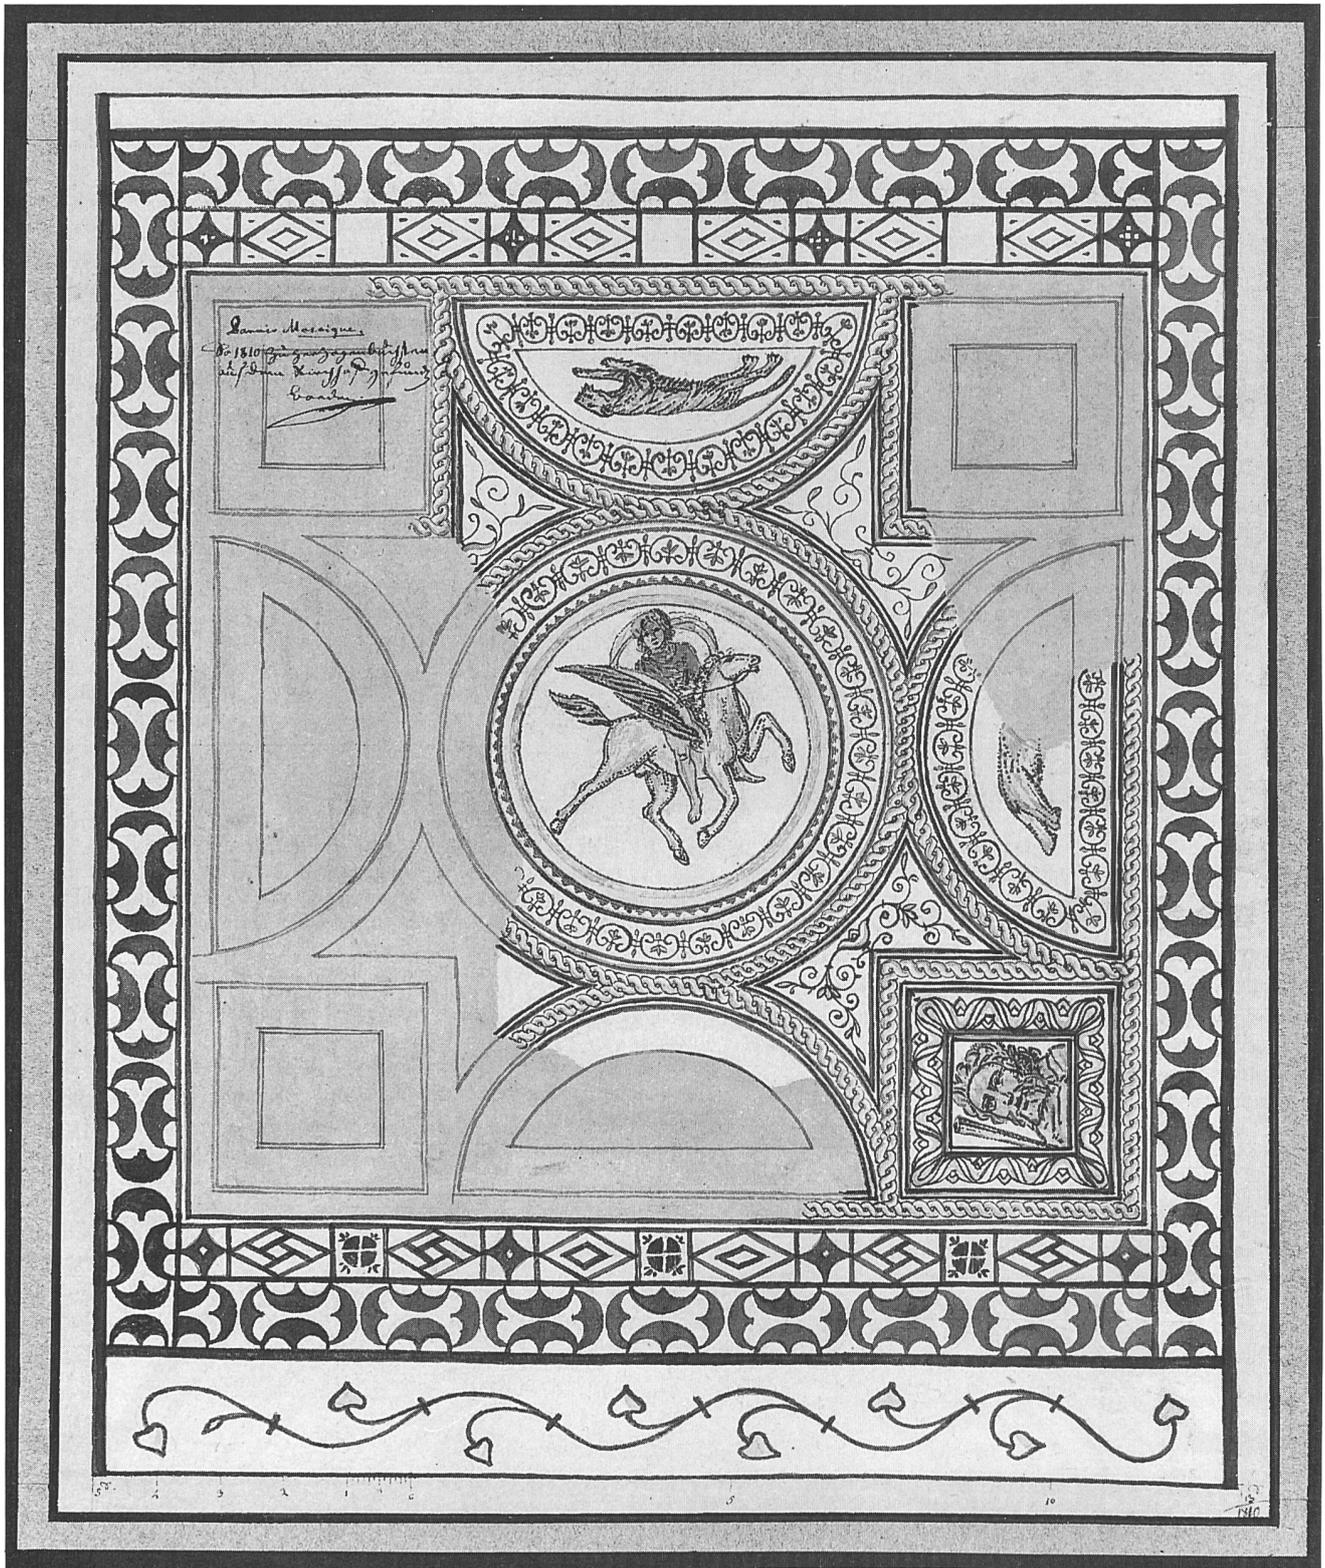
Abb. 6: Herzogenbuchsee-Kirche 1810. «Bellerophonmosaik» 2. Zeichnung L. Stürler 1810.

Abb. 7: Herzogenbuchsee-Kirche 1810. «Bellerophonmosaik» 2 und «Kreuzblütenmosaik» 3. Zeichnung L. Stürler 1811.

Ein zweiter Mosaikboden, das sog. «Bellerophonmosaik»⁹, wurde 1810 vollständig freigelegt und gezeichnet (sig. L. Stürler 1810 und 1811¹⁰; Abb. 6 bzw. 7). Den Akten im Staatsarchiv können wir entnehmen, dass einerseits die damalige Regierung des Staates Bern dieses Mosaik nach Bern zu überführen gedachte und andererseits Bestrebungen im Gange waren, den nordwestlich der Kirche gelegenen Mosaikboden an Ort und Stelle zu überdachen und der Öffent-

12 Auf seinen Versionen des «Bellophonmosaiks» hat Stürler unterschiedliche Ergänzungen vorgenommen. So ist z.B. auf der Darstellung von 1810 (Abb. 6) der Kopf der zentralen Hauptperson ergänzt, den Haller (1812, 421) und Jahn (1850, 467) übereinstimmend als gestört vermelden. Im Staatsarchiv des Kantons Bern existiert ein weiteres, unserer Abbildung 7 (1811) ähnliches Aquarell, auf dem Stürler weitergehende Ergänzungen bei den die einzelnen figürlichen Darstellungen umrandenden geometrischen Motiven vorgenommen hat (Signatur AA III 1144).

auch die Erklärung für die nur partielle Erhaltung des «Bellerophonmosaiks». Betrachtet man auf Abbildung 6 nur den zentralen, figürlichen Teil – ohne den sicherlich ergänzten geometrische Rahmen – so fällt auf, dass offensichtlich nur

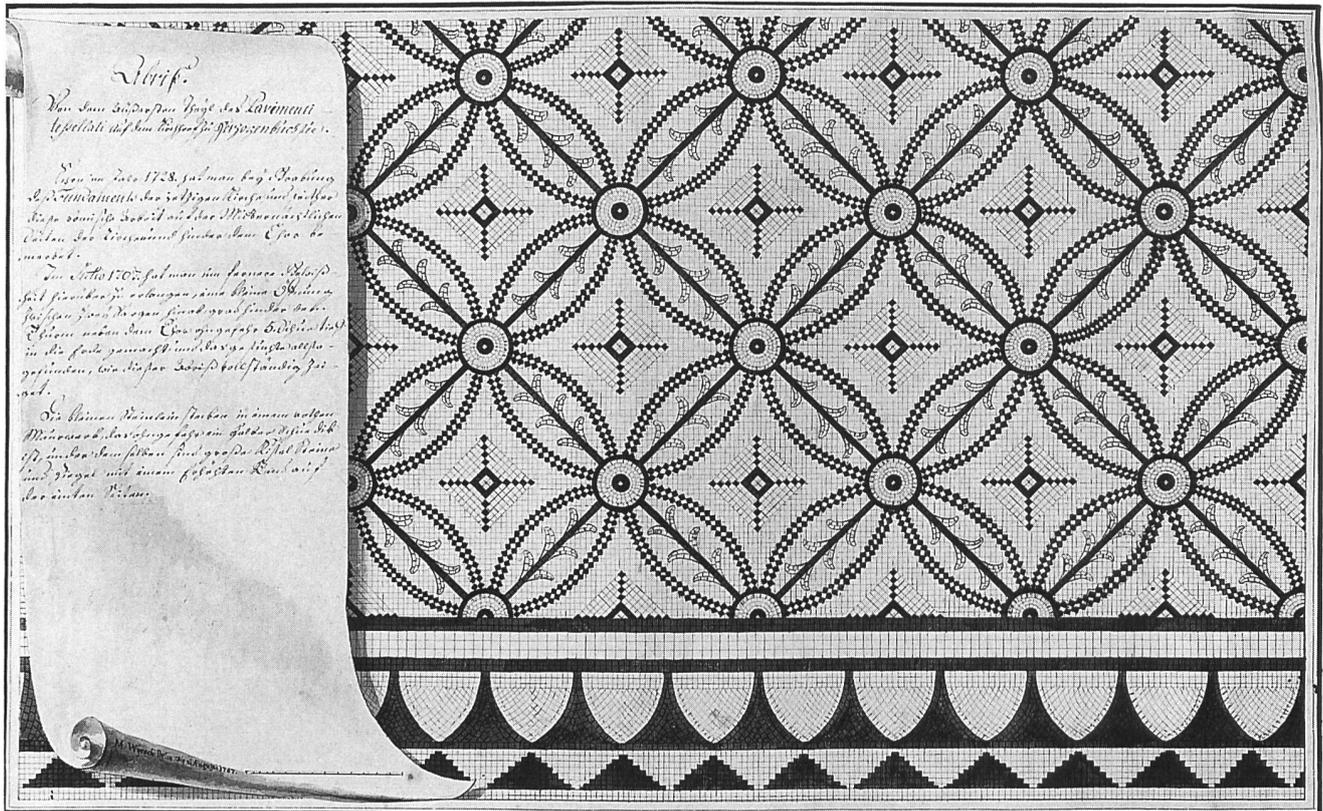
Abb. 8: Herzogenbuchsee-Kirche 1767. «Kreuzblütenmosaik» 3. Zeichnung M. Wyrsh 1767.

Aufgrund der unterschiedlichen Lokalisierung nehmen wir an, dass die beiden – qualitativ unterschiedlichen – zeichnerischen Dokumente von 1767 und 1811 zwei verschiedene Ausschnitte des gleichen Mosaiks zeigen; die Zeichnung von 1767 stammt von der – auf der Nordwestseite der Kirche gelegenen – Nordwestseite des Raumes, während mit der Zeichnung von 1810 die ganze nordöstliche Raumgrenze erfasst wurde, die wir östlich des Kirchenchores lokalisieren (Abb. 1). Aufgrund der uns zur Verfügung stehenden Angaben²¹ rechnen wir einem rechteckigen Raum, der möglicherweise die gleichen Ausmasse aufweist wie der sog. «Bellerophonmosaik-Raum» 2 (5.35 x 6.45 m = etwa 18 x 22 röm. Fuss). Der Mosaikboden 3 ist laut Jahn in den 1830er Jahren weitgehend zerstört worden.²²

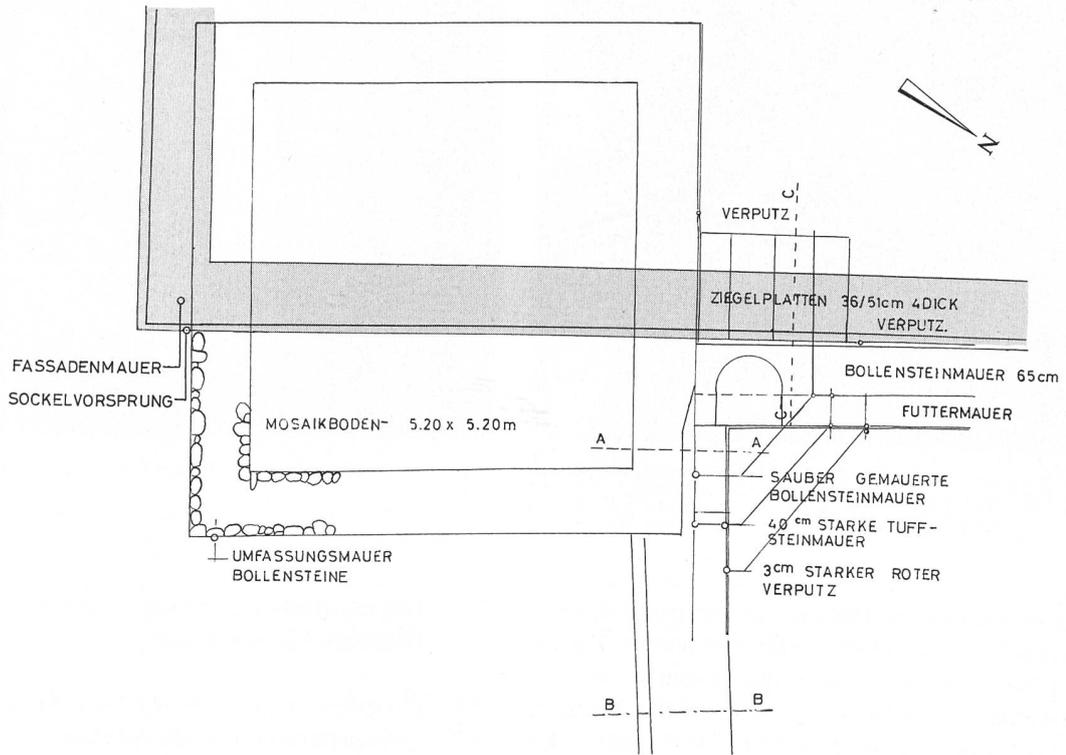
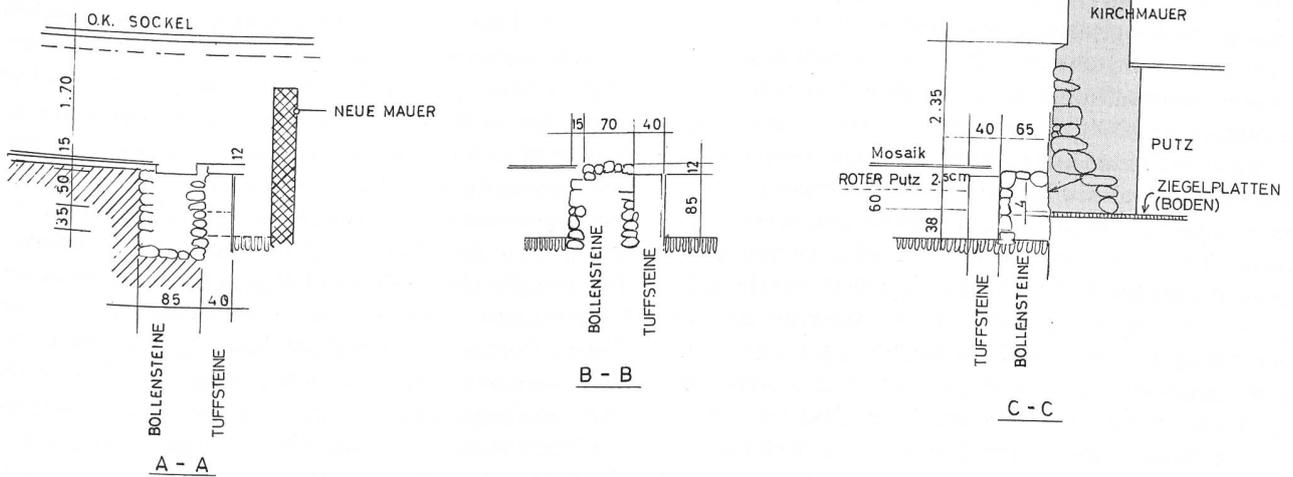
Abb. 9: Herzogenbuchsee-Kirche 1945. Situationsplan und Profile im Bereich des Mosaikraumes 1. Umzeichnung des Originalplanes vom Architekturbüro Bösiger und Brogi, Herzogenbuchsee, vom 14.4. und 18.5.1945. M. 1:100.

dung 9 wiedergegebenen Profilen lag der hypokaustierte Mosaikboden 1 1,7 m unter der Sockeloberkante der Kirche. Die beobachteten römischen Mauerreste waren bis auf etwa diese Höhe erhalten. Das Gelniveau des nordöstlich angrenzenden, mit Asche und Holzkohle verfüllten Raumes lag offenbar deutlich tiefer und seine Wände waren mit «rotem Verputz» versehen; Ziegelschrotmörtel haben wir des öfters in Zusammenhang mit Heizanlagen beobachtet. Auch der im westlich davon angrenzenden Raum beobachtete Ziegelplattenboden dürfte mit der Beheizung der Räume in Verbindung zu bringen sein. Ob allenfalls einer dieser letztgenannten Räume als Heizraum (mit Präfurnium) diene, muss mangels detaillierter Angaben offen bleiben. Der gegen Süden orientierte, hypokaustierte und mit einem Mosaikboden versehene Raum 1 kann – muss aber nicht – zu einer Badeanlage gehört haben. Bei den Mosaikböden 2 und 3 wurden keine Hinweise auf eine Fussbodenheizung gegeben. Aufgrund der von Jahn²⁵ erwähnten Masse dürften diese etwa 1.5–1.8 m unter dem Kirchengrubenniveau gelegen haben, also vermutlich auf gleicher Höhe wie der beheizte Mosaikboden 1. Für auf gleicher Höhe angelegte Fussböden spricht auch die von v. Gonzenbach²⁶ ausgesprochene Vermutung, die verschiedenen Mosaikböden seien etwa gleichzeitig verlegt worden (in den Jahrzehnten vor und nach 200 n.Chr.) und demnach zur gleichen Bauphase gehörig. Stimmt unsere Lokalisierung, so liegen die mit Mosaikböden versehenen Räume einerseits auf der Südseite (beheizter Raum 1) und andererseits auf der Nordseite (Räume 2 und 3; eventuell auch Raum 4) des in etwa West-Ost-orientierten (Haupt)Traktes der Villa (Abb. 1).

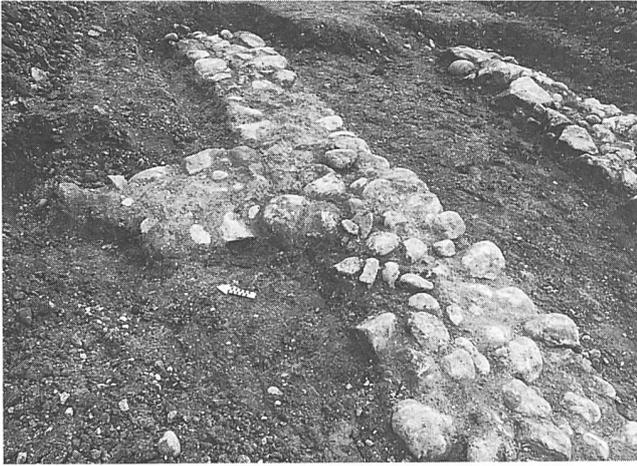
Abb. 10: Herzogenbuchsee-Kirchhof 1969. Parallel verlaufende Fundamentreste. Blickrichtung Ost.

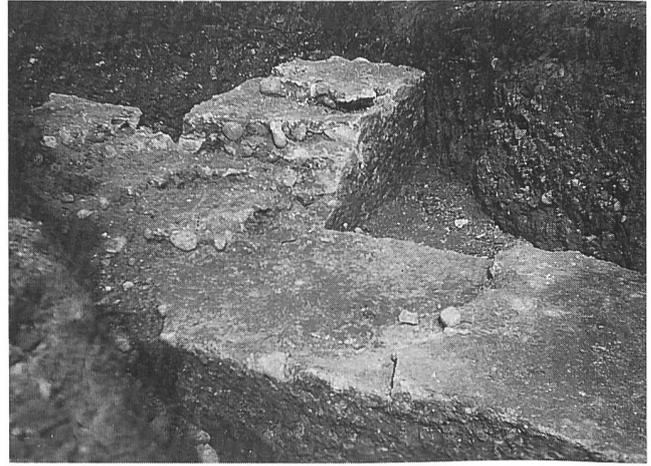
Abb. 11: Herzogenbuchsee-Finstergasse 1942. Mauerreste. Blickrichtung Ost.

1942 konnten nördlich der Finstergasse Mauerzüge beobachtet und dokumentiert werden (Abb. 1 und 11), die mit den anlässlich der Notgrabung 1990 beobachteten Strukturen direkt in Verbindung zu bringen sind.

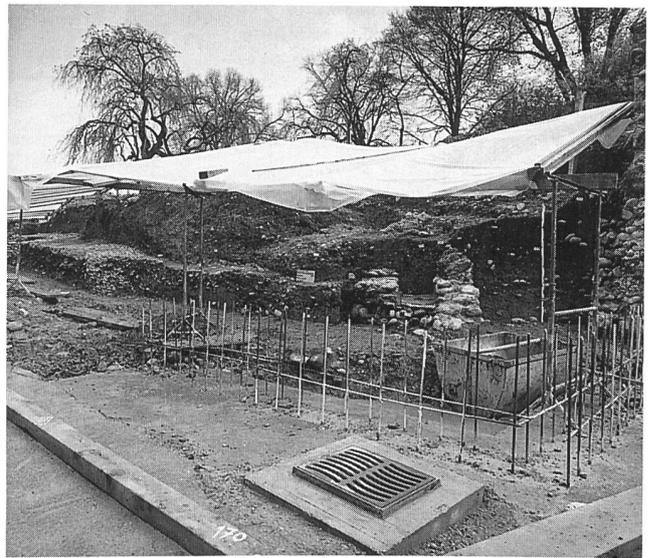
Abb. 12: Herzogenbuchsee-Finstergasse/nördliche Kirchhofmauer 1990. Übersichtsaufnahme. Am rechten Bildrand erkennt man die abgebrochene, nach Norden verlaufende Kirchhofmauer; rechts der Bildmitte zeigt sich der östliche Abflusskanal 2. Blickrichtung Südosten.

Die Grabung 1990 erstreckte sich über einen durchschnittlich etwa 2 m breiten und 25 m langen Streifen entlang der alten Kirchhofmauer (Abb. 12).

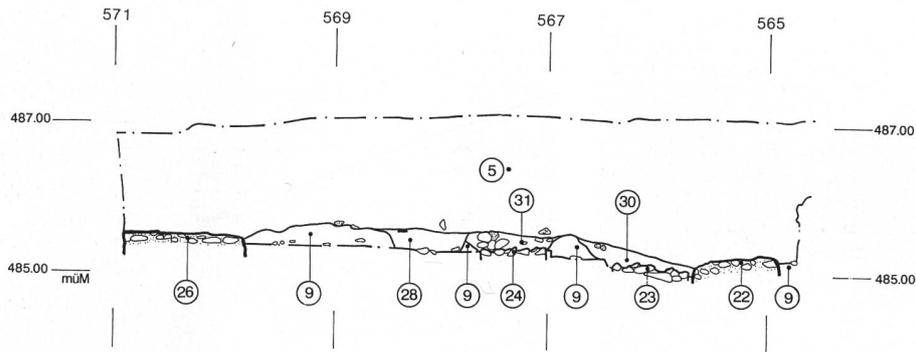
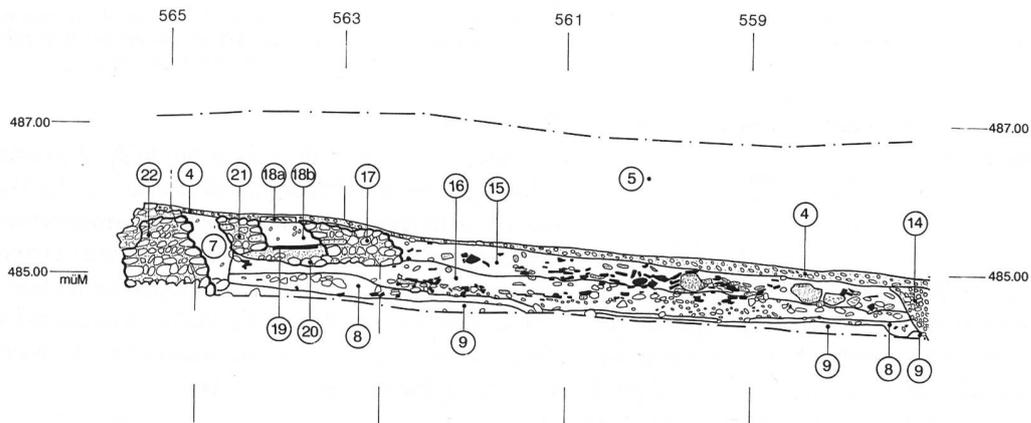
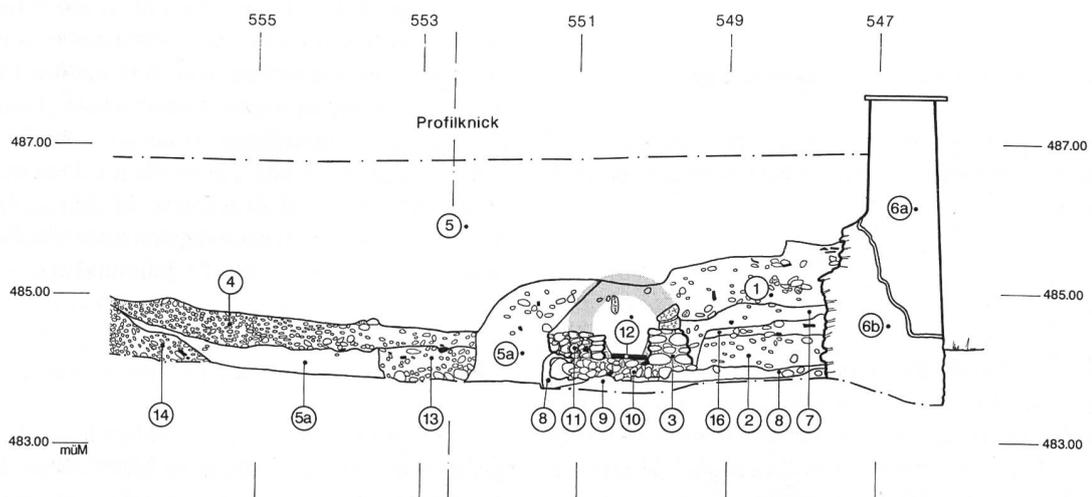
Abb. 15: Herzogenbuchsee-Finstergasse/nördliche Kirchhofmauer 1990. Profile. 1: Ostteil, 2: mittlerer Teil, 3: östlicher Teil. Da die Profile gekrümmt und insgesamt schräg zum Grabungsnetz verlaufen, sind die Abstände zwischen den einzelnen Achsen verschieden. Die einzelnen Strukturen sind im Text (Kap. 2.2) erklärt. M. 1:100.

Die Flächenpläne (Abb. 13 und 14) und Profile (1–3; Abb. 15) zeigen folgende Strukturen und Schichtabfolge:

Die über einem sterilen Silt (9) liegende lehmige Schicht (8) enthielt römische Funde. Die letztere repräsentiert zusammen mit der Mauerrollierung 24 eine ältere römische Bauphase. Darüber folgen zwei schwarze Brandschuttschichten (16=2 und 15) mit starker Beimengung von Tubuli und Ziegelmörtelbrocken. Dieser Abbruchschutt stammt wohl von weiter südlich – d.h. gegen die Kirche hin – abgebrochenen hypokaustierten Räumen; er liegt als Planie über den älteren römischen Befunden.

In der jüngeren römischen Bauphase wurden die Nord-Süd-verlaufenden Mauern 22 und 26 in den Abbruchschutt hineingestellt; die Mauergrube (7) zu Mauer 22 durchschlägt deutlich die älteren Schichten (15 und 16). Im Bereich der Mauer 26 und der dazugehörigen Mauergrube 29 sind die römischen Schuttschichten (15 und 16) nicht mehr vorhanden; der gleichartige Maueraufbau der Mauern 22 und 26 spricht jedoch dafür, dass diese gleichzeitig sind. Die beiden Abwasserkanäle 1 und 2 (Abb. 16–17) wurden ebenfalls in die darunterliegenden Schuttschichten (15 und 16) eingetieft. Sie zeigten den gleichen Verlauf wie die Mauern 22 und 26. Die Seitenwände (3 und 11) von Kanal 1 wurden mit Geröllsteinen aufgeführt, als Bodenbelag dienten umgedrehte Leistenziegel (12) auf der Rollierung (10). Mit dem Gewölbeansatz aus keilförmigen Tuffsteinen auf der westlichen Seitenwange (3) lässt sich eine lichte Höhe des Kanals von etwa 75 cm rekonstruieren. Die gemauerten Seitenwände (17 und 21) von Kanal 2 bestehen zum grossen Teil aus wiederverwendeten Tuffsteinen. Als Sohle wurden wie bei Kanal 2 umgedrehte Leistenziegel (19) auf der Rollierung (20) verwendet. Die Füllungen der Kanäle (1 und 18a–b) bestehen aus Abbruchschutt der jüngeren Bauphase, vermischt mit mittelalterlichem und neuzeitlichem Material.

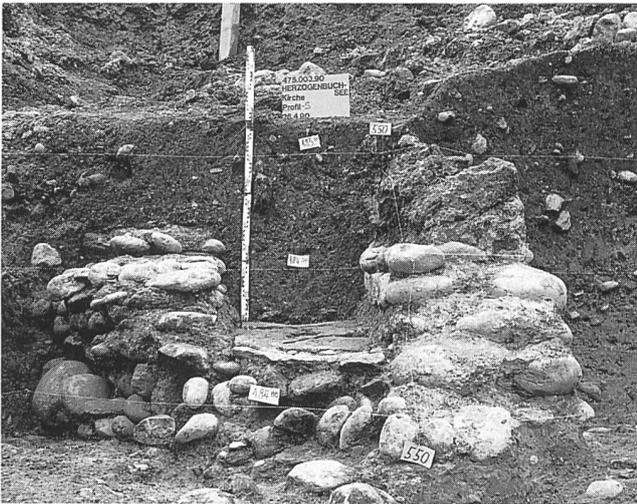
Abb. 16: Herzogenbuchsee-Finstergasse/nördliche Kirchhofmauer 1990. Abwasserkanal 1. Auf der rechten Seitenwange erkennt man den Gewölbeansatz aus Tuffsteinen. Blickrichtung Südosten.

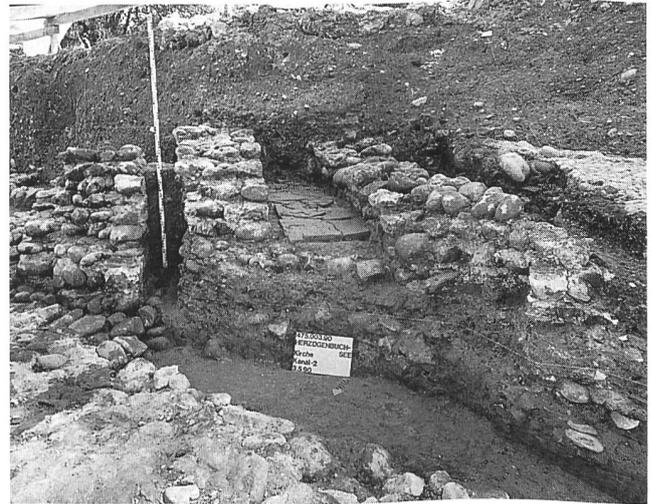
Abb. 17: Herzogenbuchsee-Finstergasse/nördliche Kirchhofmauer 1990. Abwasserkanal 2. Der Kanal ist in ältere Schuttschichten eingetieft. Am linken Bildrand erkennt man die Mauer 24, am rechten Bildrand die Koffering der alten Finstergasse. Blickrichtung Südosten.

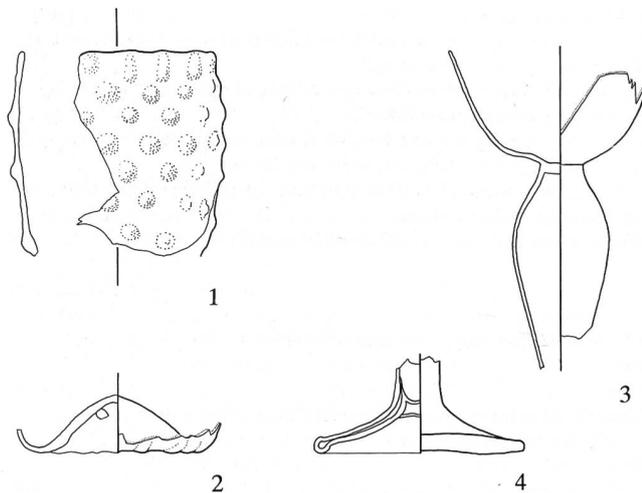
Abb. 18: Herzogenbuchsee-Finstergasse/nördliche Kirchhofmauer 1990. Glasfragmente aus der Auffüllschicht 5. 1–2 Warzenbecher, 3 Schaft mit Cuppaansatz eines Kelchglases, 4 Fuss eines Kelchglases auf hochgestochenen Fuss. M. 1:2.

Aus der Schicht 1 stammen zahlreiche, nahe beieinander gefundene Glasfragmente. In der Mehrheit handelt es sich um Butzenglasscheiben. Darunter befanden sich aber auch Scherben von Warzenbechern (Abb. 18,1-2), ein Schafffragment mit Cuppaansatz eines Kelchglases (Abb. 18,3) und der hochgestossene eines solchen (Abb. 18,4). Die Glasfunde werden ins 16./17. Jahrhundert datiert.³⁰

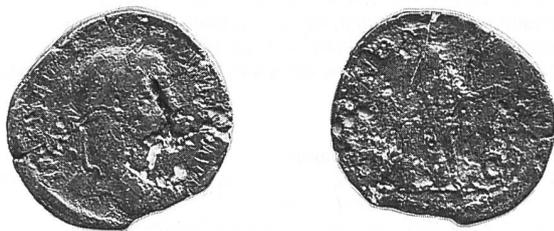
7. Rom, Kaiserreich: Hadrianus

Aes (Kupfer) As RIC 824 ?
Rom 134–138 n.Chr. ?
6.253 g 23.5/25.5 mm 150°

abgegriffen, korrodiert

Vs: [HADRIANVS] - AVG C[OS III P P]

Kopf mit Lorbeerkranz nach rechts

Rs: R[O] - M[A], S - C

Roma nach links stehend, Palladium und Speer haltend
