**Artikel:** Pieterlen-Thurliweg 1987/88 : Ökonomietrakt des römischen Gutshofes Pieterlen-Badhaus

# Pieterlen-Thürliweg 1987/88. Ökonomietrakt des römischen Gutshofes Pieterlen-Badhaus

René Bacher und Franz E. Koenig

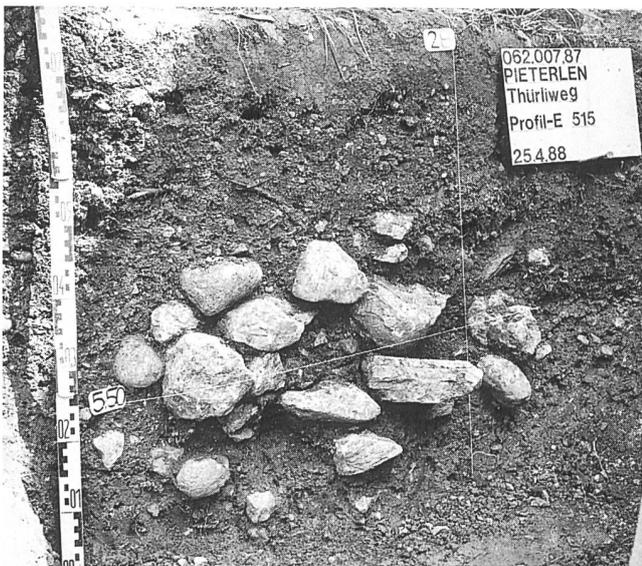
Abb. 6: Pieterlen-Thürliweg 1987/88. Sondage 5. Mauer M21 im Schnitt. Schrägaufnahme nach Südosten.

Die Rollierungen und Fundamentreste sind mit Ausnahme von M21 sehr schmal. Sie dienen höchstwahrscheinlich als Substruktionen für Schwellbalken. Das Aufgehende wird man sich als Ständer- oder Riegbau vorstellen müssen. Die Rollierung M21 könnte aufgrund ihrer Dimensionen und ihrer Lage an der Hangkante schon zu diesem Zeitpunkt eine Mauer getragen haben.

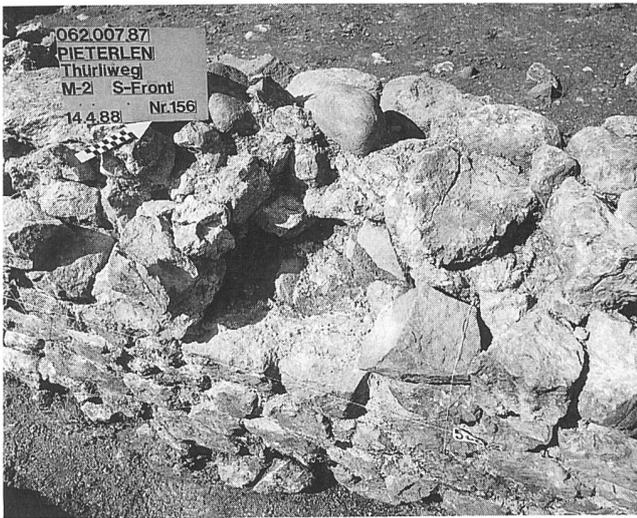
Abb. 10: Pieterlen-Thürlweg 1987/88. Raum A/K. Flick 156 in Mauer M2a, Südfront, Hohlform. Schrägansicht nach Nordwesten.

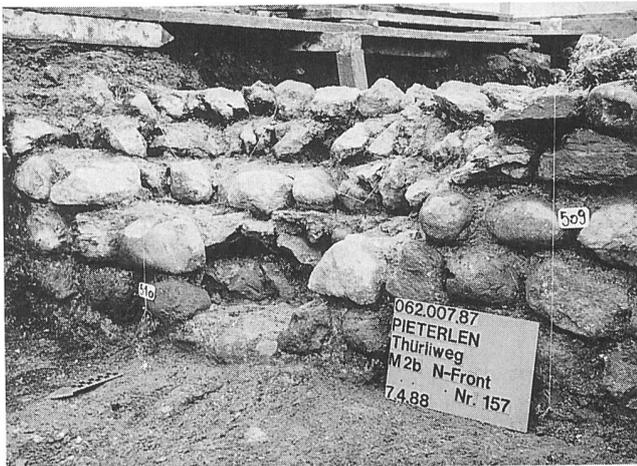
Abb. 11: Pieterlen-Thürlweg 1987/88. Raum H. Flick 157 in Mauer M2a, Hohlform. Schrägansicht nach Südosten.

Zwischen den Achsen 509 und 510 wird der senkrecht in die Nordfront der Mauer 2b eingemauerte Ständer 157 herausgerissen und die Öffnung mit Mörtel 2a, Tuffsteinen und teilweise brandgeröteten Steinen zugemauert.

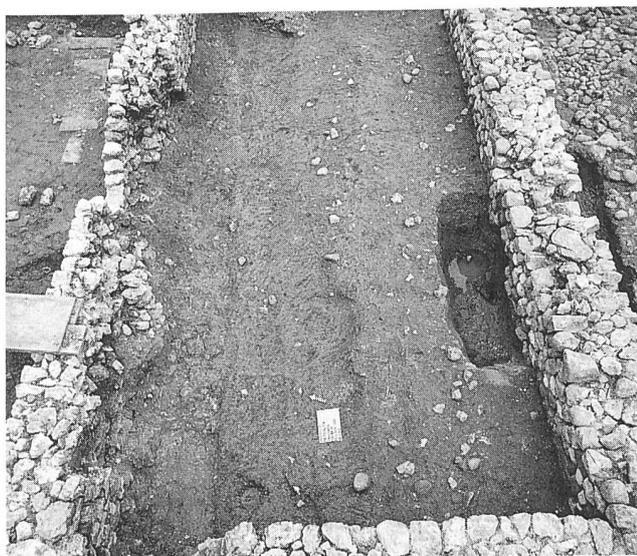
Abb. 12: Pieterlen-Thürlweg 1987/88. Raum H. Letzte Reste einer Steinsetzung entlang der Nordfront von Mauer M2a in der rechten Bildhälfte. Schrägansicht nach Osten.

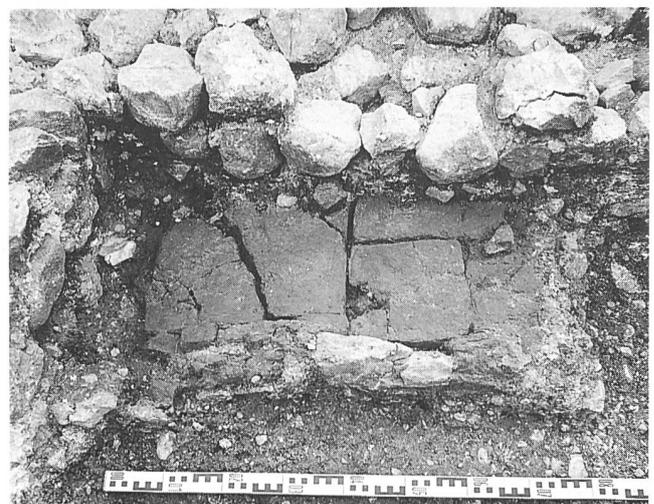
Abb. 14: Pieterlen-Thürliweg 1987/88. Raum R. Die Herdstelle 216 wird von der Mauer M29 durchschlagen. Schrägsicht nach Süden.

Die Herdstelle wurde nach gängigem Muster aus Suspensura- und Hypokaustpfeilerplatten auf einem Tonbett

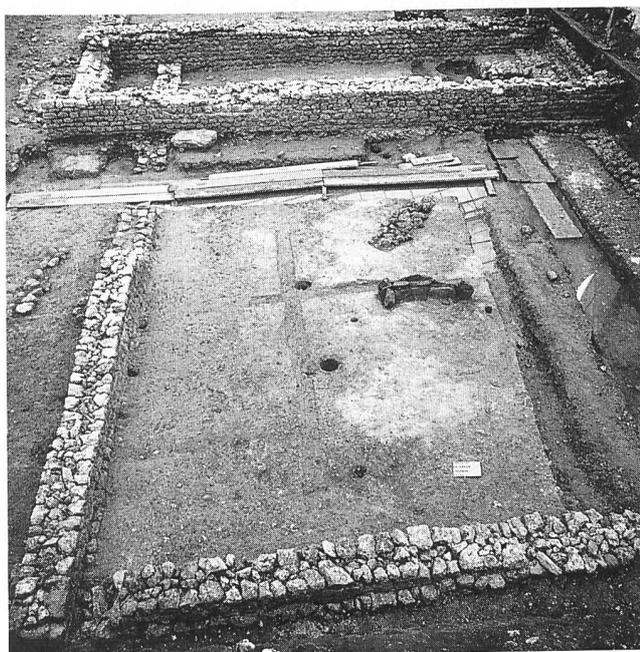
Abb. 17: Pieterlen-Thürliweg 1987/88. Raum E, Übersicht des finalen Ausgrabungszustandes. Man erkennt die Südwanne der Herdstelle, die diversen Pfostenlöcher und die Drainage im Süden des Raumes. Schrägansicht nach Süden.

Um den Untergrund zu entwässern, wurden die «Drainagen» 31 und 63 (Abb. 17) aus Bruchsteinen schräg von Nordosten nach Südwesten in der Fallrichtung des Geländes in die Planie 28/34 und in die Mörtelschicht 35 eingetieft. Eine weitere Drainage liess sich östlich des Raumes B/E vor dem Eingang unter der Schicht 103 nachweisen (Abb. 22).

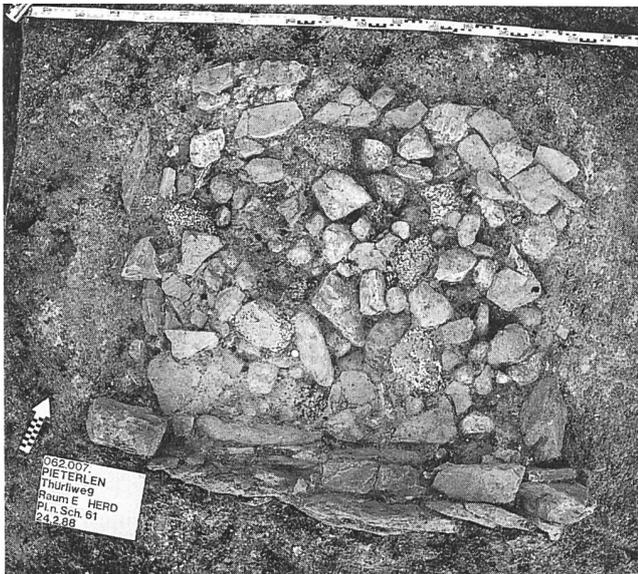
Abb. 18a: Pieterlen-Thürlweg 1987/88. Herdstelle in Raum E. Unterlagsschicht 67, Senkrechtaufnahme, Norden oben.

- Zuerst wurde die hohe Südwanne 52 aus hochgestellten Schieferplatten in den Untergrund 38 eingegraben.
- Nördlich davon wurde die rechteckige Unterlagsschicht 67 aus Bruchsteinen aller Art und Resten von rotem Wandverputz auf den Mörtelstrich 35/37 aufgebracht und das Geviert durch Ziegelbruch begrenzt (Abb. 18a).

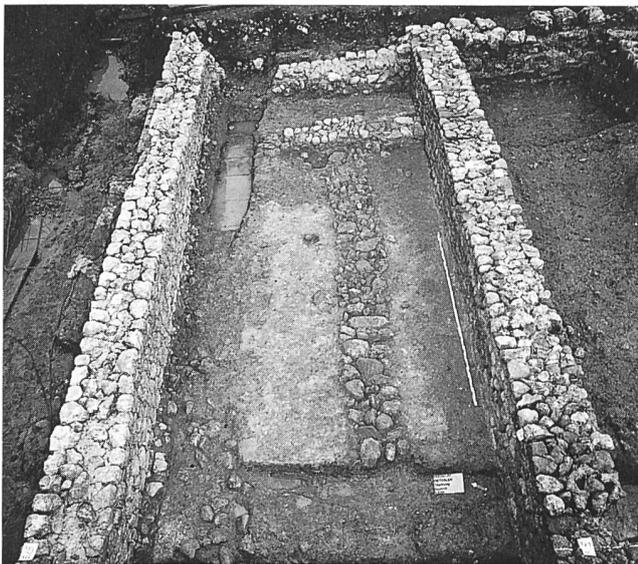
Abb. 20: Pieterlen-Thürliweg 1987/88. Raum B. In der Bildmitte erkennt man die Rollierung M29, die den Mörtelestrich 35 durchschlägt. Schrägaufnahme nach Osten.

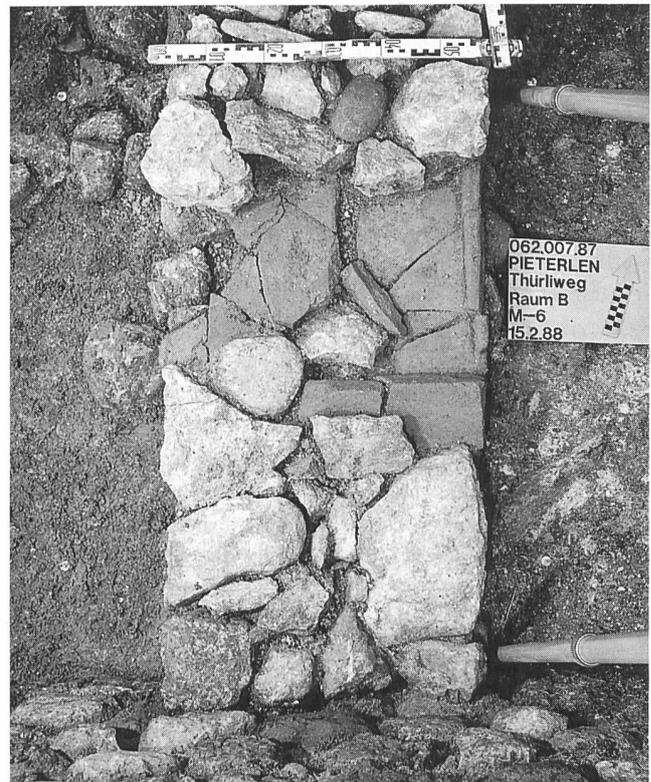
Abb. 21: Pieterlen-Thürliweg 1987/88. Raum B. Anschluss der Mauer M6 an die Nordfront der Mauer M2. Die Mauer wurde hier abgebaut und die Abrisskrone mit gebrochenen Leistenziegeln ausgeglichen. Senkrechtaufnahme, Norden oben.

Gebäuden zu gewährleisten. Dieser wurde mit der Ziegelplanie 27c (Abb. 4a) verfestigt. Bei Mauer M6 wurde dieser Ausriss mit Ziegelbruchstücken ausgeglichen (Abb. 21).

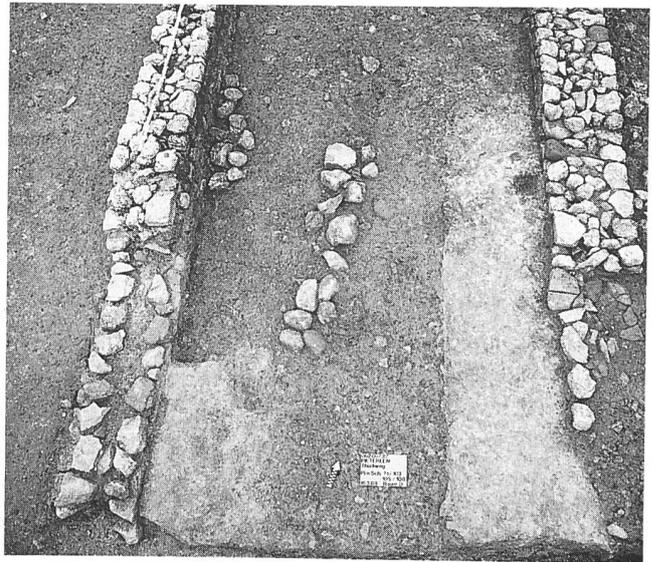
Abb. 22: Pieterlen-Thürlweg 1987/88. Raum D. In der Bildmitte erkennt man die zur Phase 4 gehörende Drainage. Schrägaufnahme nach Norden.

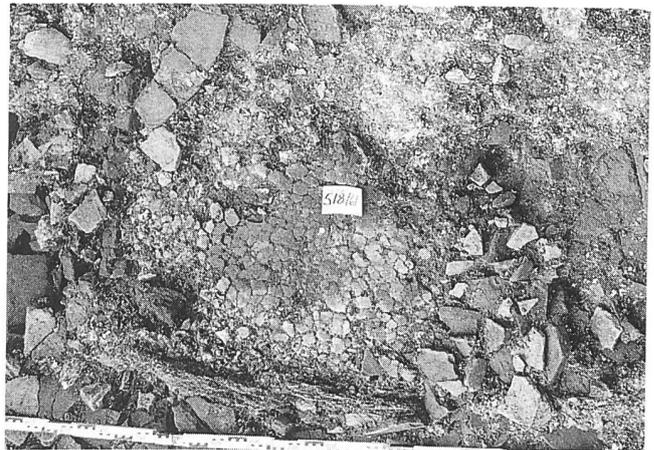
Abb. 23: Pieterlen-Thürlweg 1987/88. Raum E. Herdstelle der Phase 4. Senkrechtaufnahme, Norden oben.

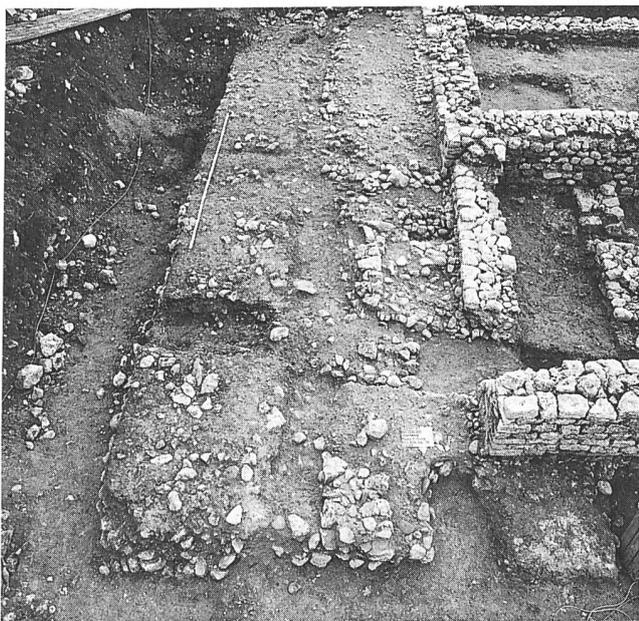
Abb. 26: Pieterlen-Thürliweg 1987/88. Fläche F. Reste der Mauer M10. Die Mauer wird vom Grabensystem 69 gestört. Schrägaufnahme nach Süden.

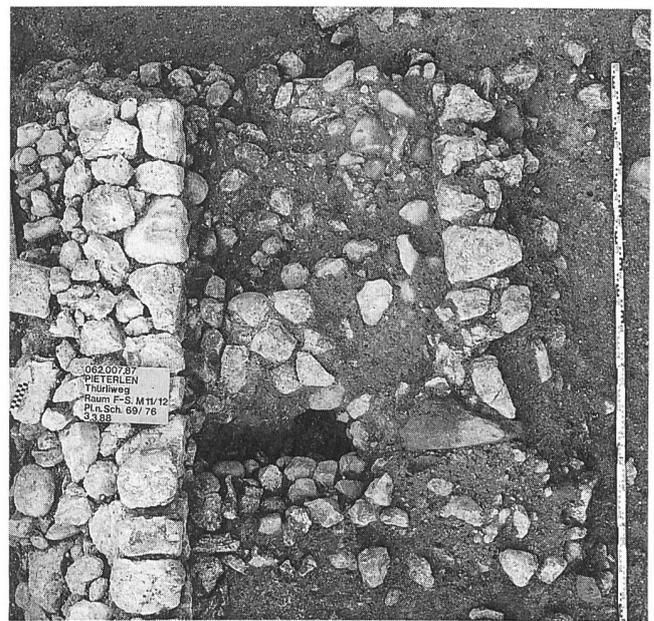
Abb. 27: Pieterlen-Thürliweg 1987/88. Fläche F. Mauerwinkel M10/M12. Die Mauer M12 wird von der Rollierung der Mauer M7 durchschlagen. Senkrechtaufnahme, Norden oben.

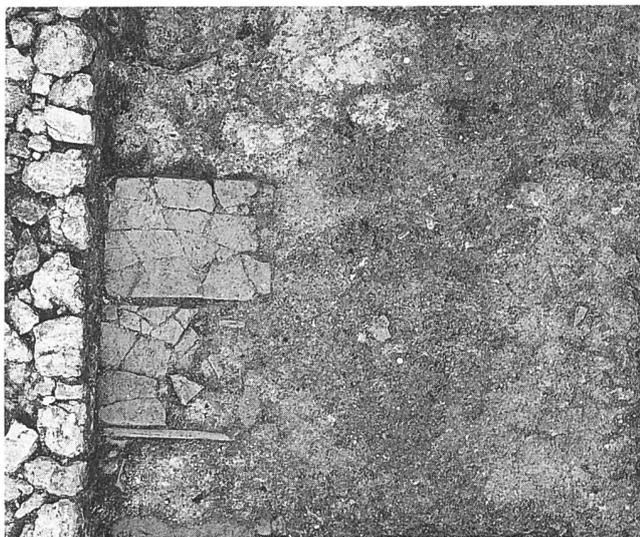
Abb. 28b: Pieterlen-Thürliweg 1987/88. Raum D, Herdstellen. Herd-  
stelle 2b, Senkrechtaufnahme, Norden oben.

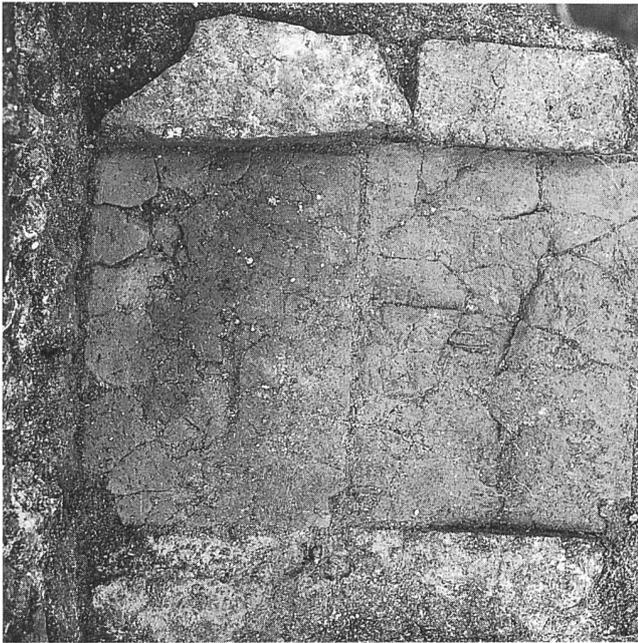
Abb. 32a: Pieterlen-Thürliweg 1987/88. Raum H, Herdstelle 1. Feuerfläche mit Ziegelabdeckung. Senkrechtaufnahme, Norden oben.

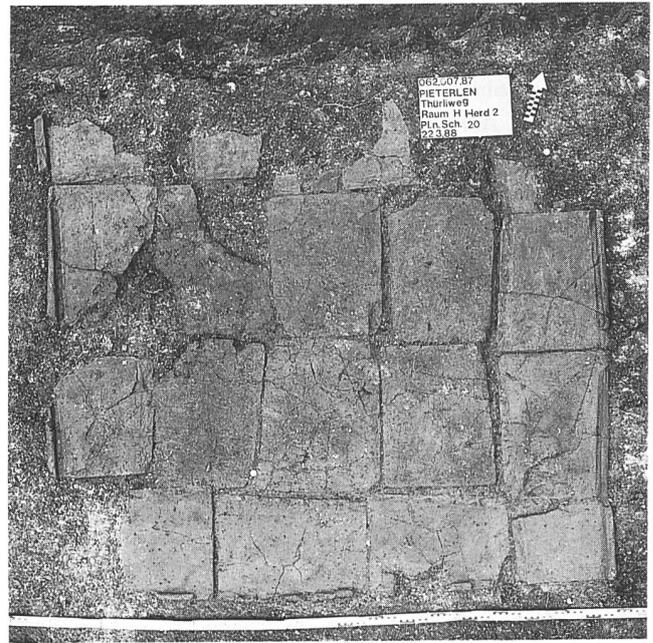
Abb. 33a: Pieterlen-Thürliweg 1987/88. Raum H, Herdstelle 2. Feuerfläche mit Ziegelabdeckung. Senkrechtaufnahme, Norden oben.

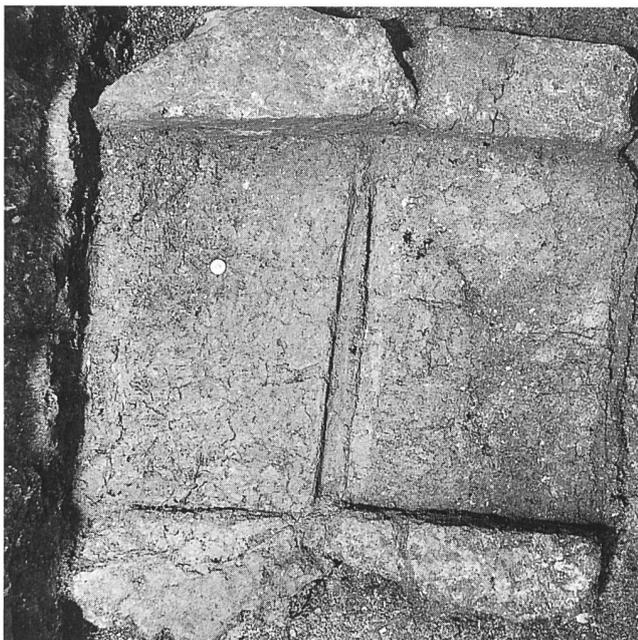
Abb. 32b: Pieterlen-Thürliweg 1987/88. Raum H, Herdstelle 1. Das den Ziegeln unterliegende Lehmbett ist stellenweise brandgerötet. Senkrechtaufnahme, Norden oben.

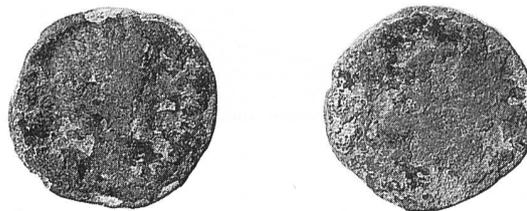
Fundmünzen ADB, Inv.Nr. 062.0001  
 Fnr. 22901: Raum B, Qm. 51/523; Schicht 2; Deckschutt.

**Rom, Kaiserreich: Vespasianus**

Aes (Kupfer) As RIC 494 Typ  
 Rom/Lugdunum 71–79 n.Chr.  
 7.734 g 25.9/27.3 mm 180°

Rs: [PRO]VID[EN], S–C  
 Altar.

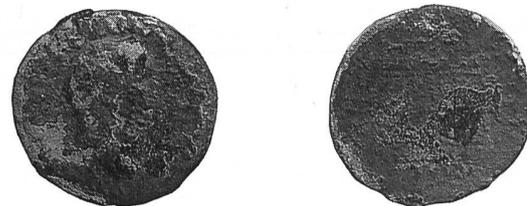
Fundmünzen ADB, Inv.Nr. 062.0002  
 Fnr. 22945: Raum E, Qm. 56.90/514.90; Schicht 27; Phase 4.

**Rom, Kaiserreich: Hadrianus**

Aes (Orichalkum) Sesterz RIC 967 ?; BMC 1363  
 (Taf. 83,11) ?

Kopf mit Lorbeerkranz nach rechts  
 Rs: [C O S – I I I], S C ?  
 Roma nach links auf Kürass sitzend, Victoria und Cornucopiae  
 haltend, Waffen und Schild am Boden ?

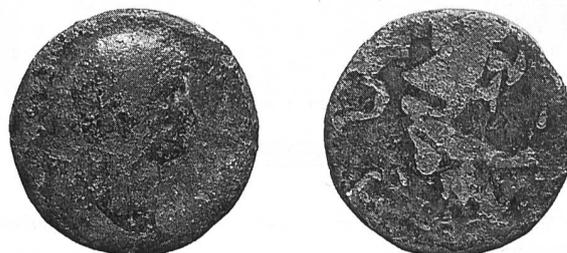
Fundmünzen ADB, Inv.Nr. 062.0004  
 Fnr. 27113: Raum N; Schicht 20; Deckschutt.

**Rom, Kaiserreich: Marcus Aurelius**

Aes (Orichalkum) Sesterz RIC 797/826  
 Rom 161–162 n.Chr.  
 20.522 g 32.5/33.8 mm 360°
