**Artikel:** Bern-Bümpliz-Mauritiuskirche 1991 : Dokumente zum römischen Gutshof

# Bern-Bümpliz - Mauritiuskirche 1991. Dokumente zum römischen Gutshof

René Bacher

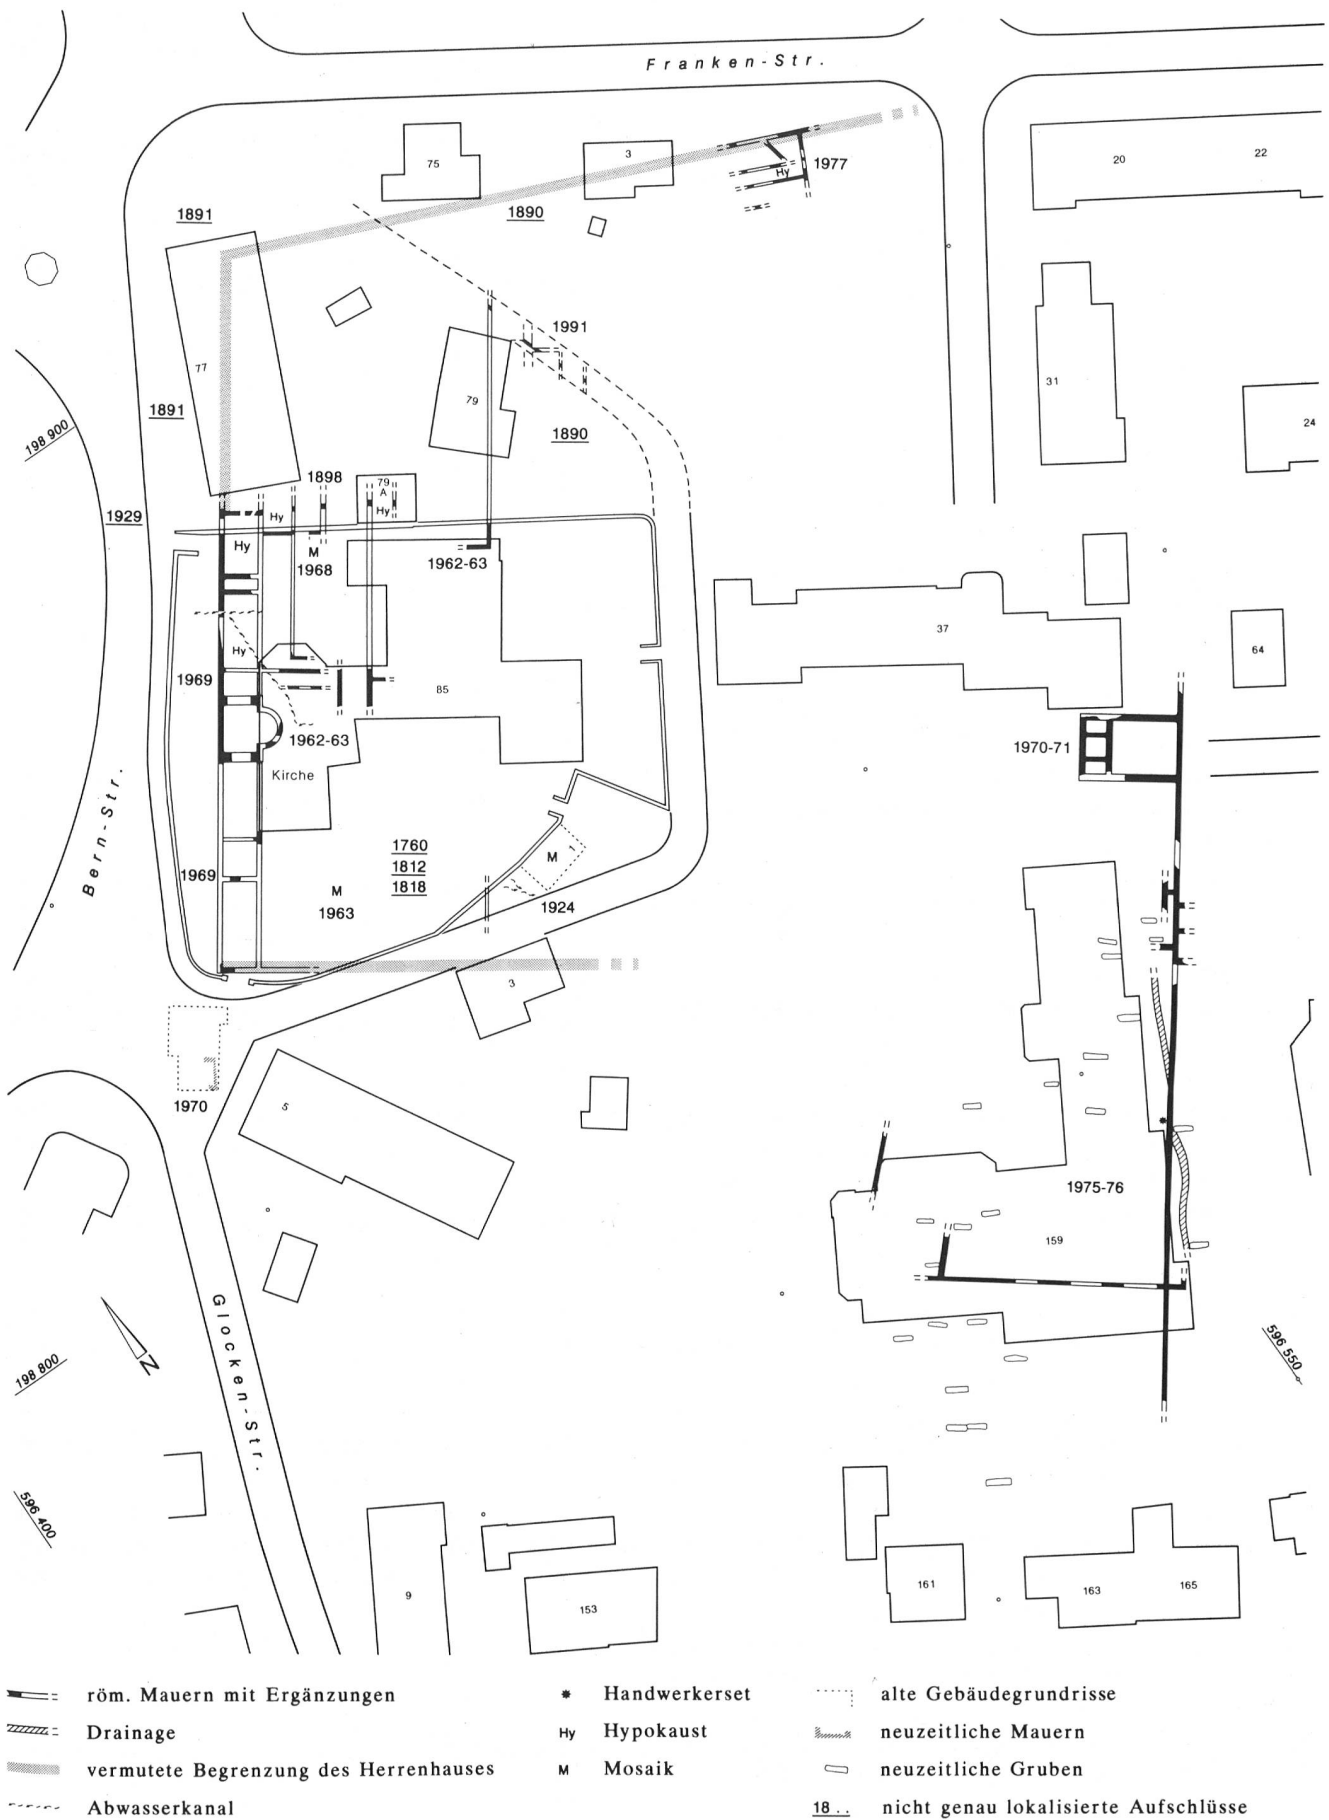
Abb. 1 Bern-Bümpliz - Mauritiuskirche. Übersichtsplan über die einzelnen Grabungskampagnen und die dabei aufgedeckten Befunde der römischen Villa. M. 1:1000.

Die Hauptbefunde des römischen Gutshofes liegen unter der Mauritiuskirche und deren Nebengebäuden sowie unter dem Kirchhof von Bümpliz. Schon seit dem Ende des letzten Jahrhunderts ist aber bekannt, dass sich Teile des Gutshofes bis an die Frankenstrasse erstrecken. Die Grabungen von 1970/71 und 1975/76 haben gezeigt, dass auch noch unter dem Altersheim Baumgarten – etwa 150 m südlich des Haupttraktes – römische Strukturen vorhanden waren (Abb. 1).

Die wichtigsten Eingriffe der letzten 100 Jahre und deren Quellen werden in Kapitel 2 eingehender behandelt. Vorab sollen aber die einzelnen Fundnotizen und Berichte zu Bodeneingriffen in chronologischer Reihenfolge aufgelistet werden (Abb. 1).

Das Herrengebäude des Gutshofes besteht nach heutigem Wissensstand aus mindestens zwei Trakten (Abb. 1):

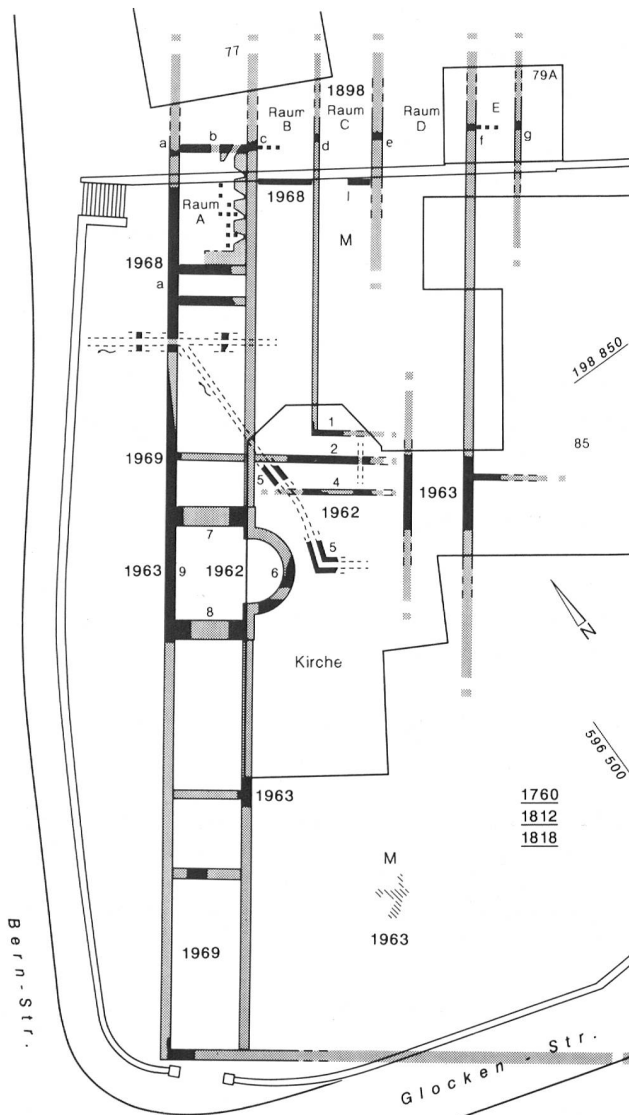
Abb. 2: Bern-Bümpliz - Mauritiuskirche. Übersicht über die einzelnen Grabungskampagnen und Befunde des römischen Gutshofes im Bereich der Kirche und des Kirchhofes. Raum- und Mauerbezeichnungen nach Fellenberg 1898 bzw. zu Grabung Hofer 1962/63. Nummern siehe Text. M. 1:500.

Im November 1968 wurde auch die Nordmauer des Kirchhofs erneuert. Bei dieser Gelegenheit lagen wiederum Aufschlüsse frei, die das Bild von 1898 ergänzen (Abb. 2). So konnten die Mörtelstriche der Räume B und C erkannt werden. Sie lagen auf etwa 559.5 müM, also ungefähr gleich hoch wie das Gehniveau in Raum A. Die Südwand des Raumes C stiess im Osten ursprünglich an die heute hier ausgerissene Mauer an. Im Westen vermuten wir einen Durchgang nach Süden. Ein solcher fehlt im Raum B, dessen Südmauer vollständig gefasst werden konnte.

Zwischen der Grabung 1968 und den Mauern des Apsisraumes wurde eine weitere, von Westen nach Osten verlaufende Mauer geschnitten, die aller Wahrscheinlichkeit nach die Verlängerung der gut erhaltenen Mauer 2 in der Kirche darstellt (Abb. 2).

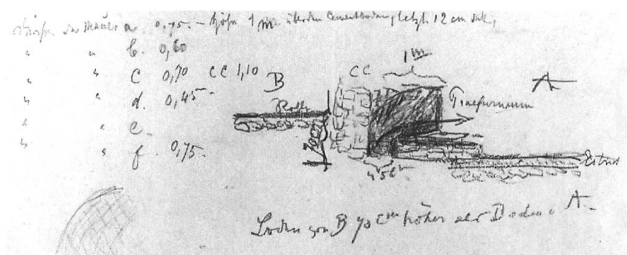
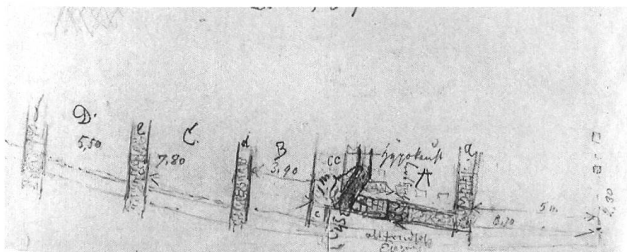
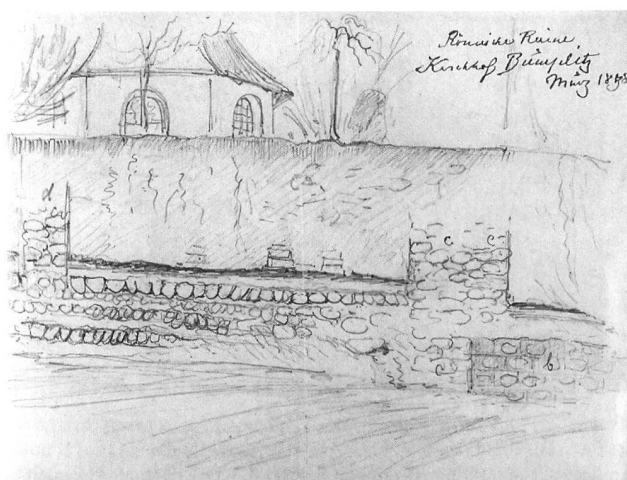
Abb. 3: Bern-Bümpliz - Mauritiuskirche 1898. Original-Feldskizzen von Ed. v. Fellenberg. Situation nach Abriss der Kirchhofmauer. Oben Planskizze mit Massen. Unten Teilansicht der angeschnittenen Mauerzüge. Ohne Massstab.

13 Auf einer der Feldskizzen (Abb. 3) steht als Datum «März 1898», während im publizierten Bericht (JbBHM 1898, 32) von der «ersten Woche des April 1898» die Rede ist. Es handelt sich vermutlich um die Woche vom 28.3.1898 (Montag) bis 3.4.1898 (Sonntag).

Die Befehuerung erfolgte von Norden her: v. Fellenberg hat auf seinen Feldskizzen (Abb. 3) ein in die Nordostecke eingesetztes «Präfurnium» und einen in der Mitte der Nordwand b verlaufenden «Heizgang» beobachtet. Wir schliessen daraus, dass das Caldarium (Raum A) durch zwei Präfurnien beheizt werden konnte.

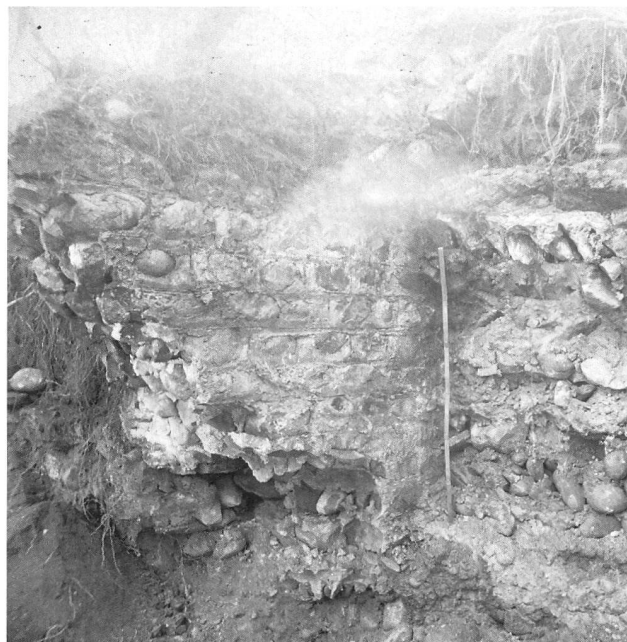
Abb. 5: Bern-Bümpliz - Mauritiuskirche 1898. Angeschnittene Mauerzüge nach Abriss der Kirchhofmauer. Links vermutlich Mauer f, rechts Böden des Raumes D. Die herabhängenden Wurzeln zeigen, dass nur eine geringe Überdeckung vorliegt. Blick nach Südosten.

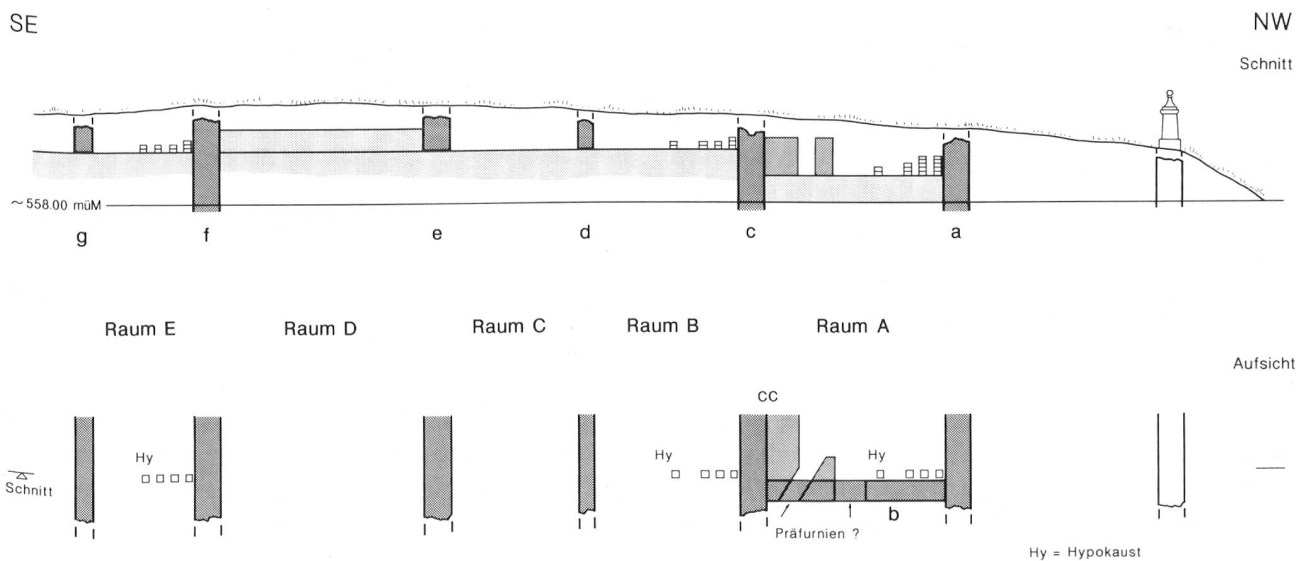
Abb. 4: Bern-Bümpliz - Mauritiuskirche 1898. Situation nach Abriss der Kirchhofmauer. Profil auf der Grundlage der publizierten Zeichnung von 1898, korrigiert mit den Massen der Feldaufnahmen 1898 und Erkenntnissen der Grabung 1968. M. 1:200.

Die Erkenntnisse können wie folgt zusammengefasst werden (Abb. 4). Es wurden insgesamt sieben Räume beschrieben, die alle ausser dem nordwestlichsten mit Mörtelstrichen und dazugehörigen Unterbauten ausgestattet waren. In den Räumen A, B, C und F konnten noch Hypokaustpfeiler festgestellt werden. In Raum A wurde zudem ein Sandsteinpräfnium und der nördliche Raumabschluss (Mauer b) gefasst. Die Feldskizze (Abb. 3) zeigt deutlich, dass mehrere Böden übereinanderliegen und Trennmauern (Abb. 4,d) auf älteren Böden aufgemauert worden sind. Die Anlage ist an dieser Stelle mit Sicherheit mehrphasig. Die absoluten Höhen der einzelnen Böden lassen sich aus der Grabung 1968 übertragen, da damals die gleichen Räume angegraben wurden. Die Hypokaustböden der Räume B, C und E liegen auf etwa 559.5 müM, derjenige in Raum A auf 558.7 müM und der Boden in Raum D etwa auf 560.1 müM.

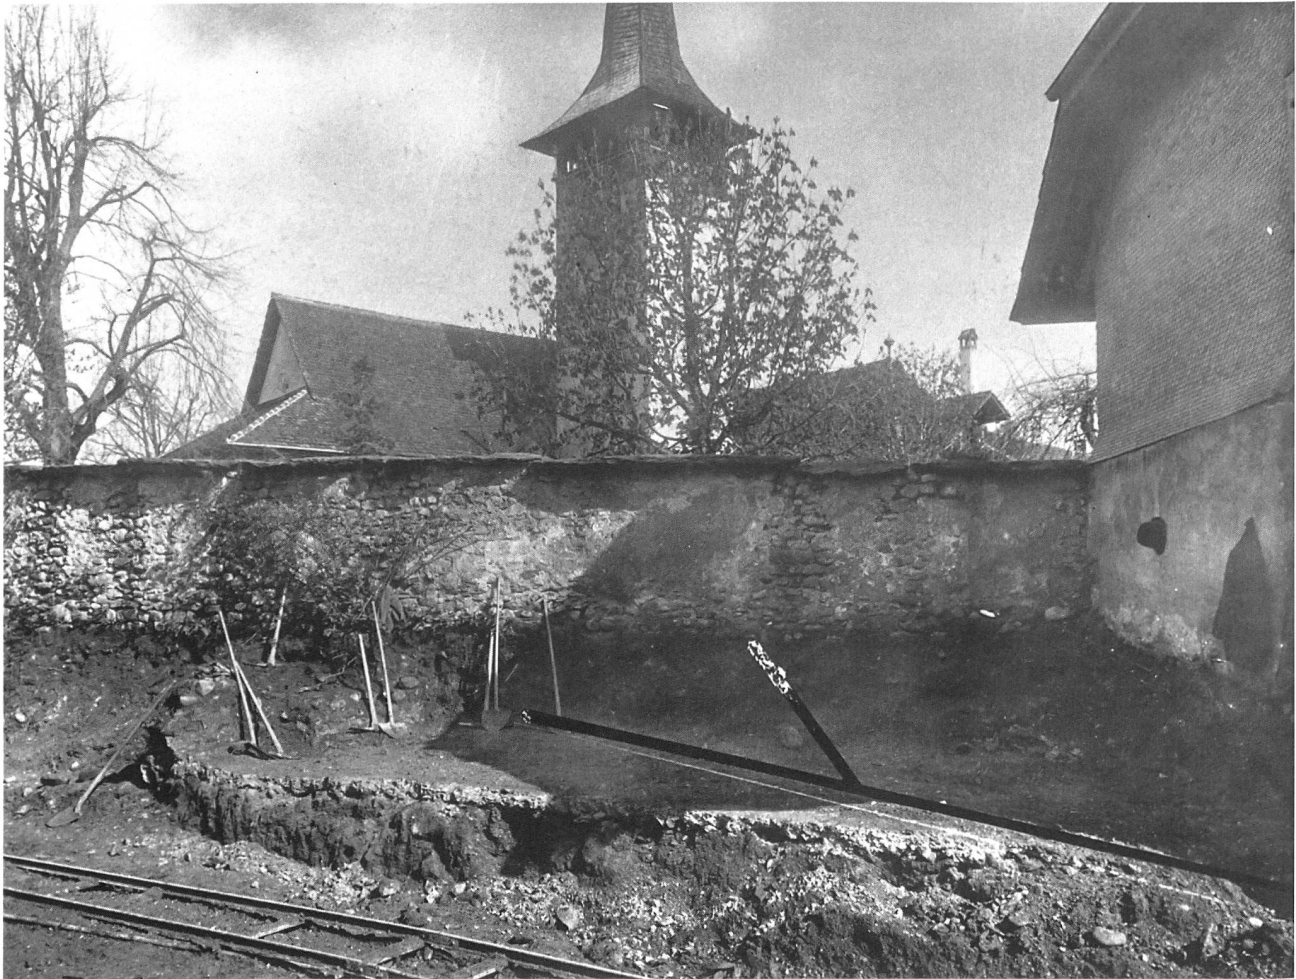
Abb. 6: Bern-Bümpliz - Glockenstrasse 1924. Erhöht hinter dem Geleise erkennt man den Mörtelestrich. Die Y-förmigen, schwarzen Striche im rechten unteren Bildrand bezeichnen den Verlauf der Abwasserkanäle. Am rechten Bildrand das später abgerissene Haus Glockenstrasse 1, unter dem ein zweites Mosaik gefunden wurde. Die im Text erwähnte Mauer befindet sich vermutlich am linken Bildrand. Blick nach Nordwesten.

Als Quellen zu diesen Befunden existieren drei Fundnotizen<sup>15</sup> und ein Foto (Abb. 1 und 6).

Kirchhofmauer scheint an dieser Stelle in ihrer Substanz und Höhe bis heute nicht verändert worden zu sein, ihre Lage auf den Katasterplänen 1898 und 1991 ist deckungsgleich. Die Meereshöhe der Mauerkrone beträgt heute 561.87 müM. Unter der Annahme, dass die Mauerkrone damals gleich hoch war wie heute, liegt der Mörtelestrich etwa auf 559.4 bis 559.1 müM. Auf dem Foto wurden im Negativ zwei Streifen ausgekratzt, die auf dem Positiv dann schwarz erscheinen. Es dürfte sich dabei um den eingezeichneten, Y-förmigen Verlauf der beiden unter dem Mörtelboden gefundenen Kanäle handeln.

Südwärts an die Kirchhofmauer schliesst rechts der damals noch bestehende Wohnstock (Glockenstrasse 1) an. Innerhalb dieses Gebäudes «kam ein Mosaikboden zum Vorschein, roh verfertigt aus weissen und schwarzen Würfeln.»

Die von Norden nach Süden verlaufende Mauer ist weder im Text vermassst noch auf dem Foto mit Sicherheit lokalisierbar. Am ehesten ist der Ausriss des Mörtelbodens am linken Bildrand bei der liegenden Schaufel oder aber der Steinhäufen rechts daneben, an dem teilweise die Grabwerkzeuge angelehnt sind, mit der Mauer zu identifizieren.

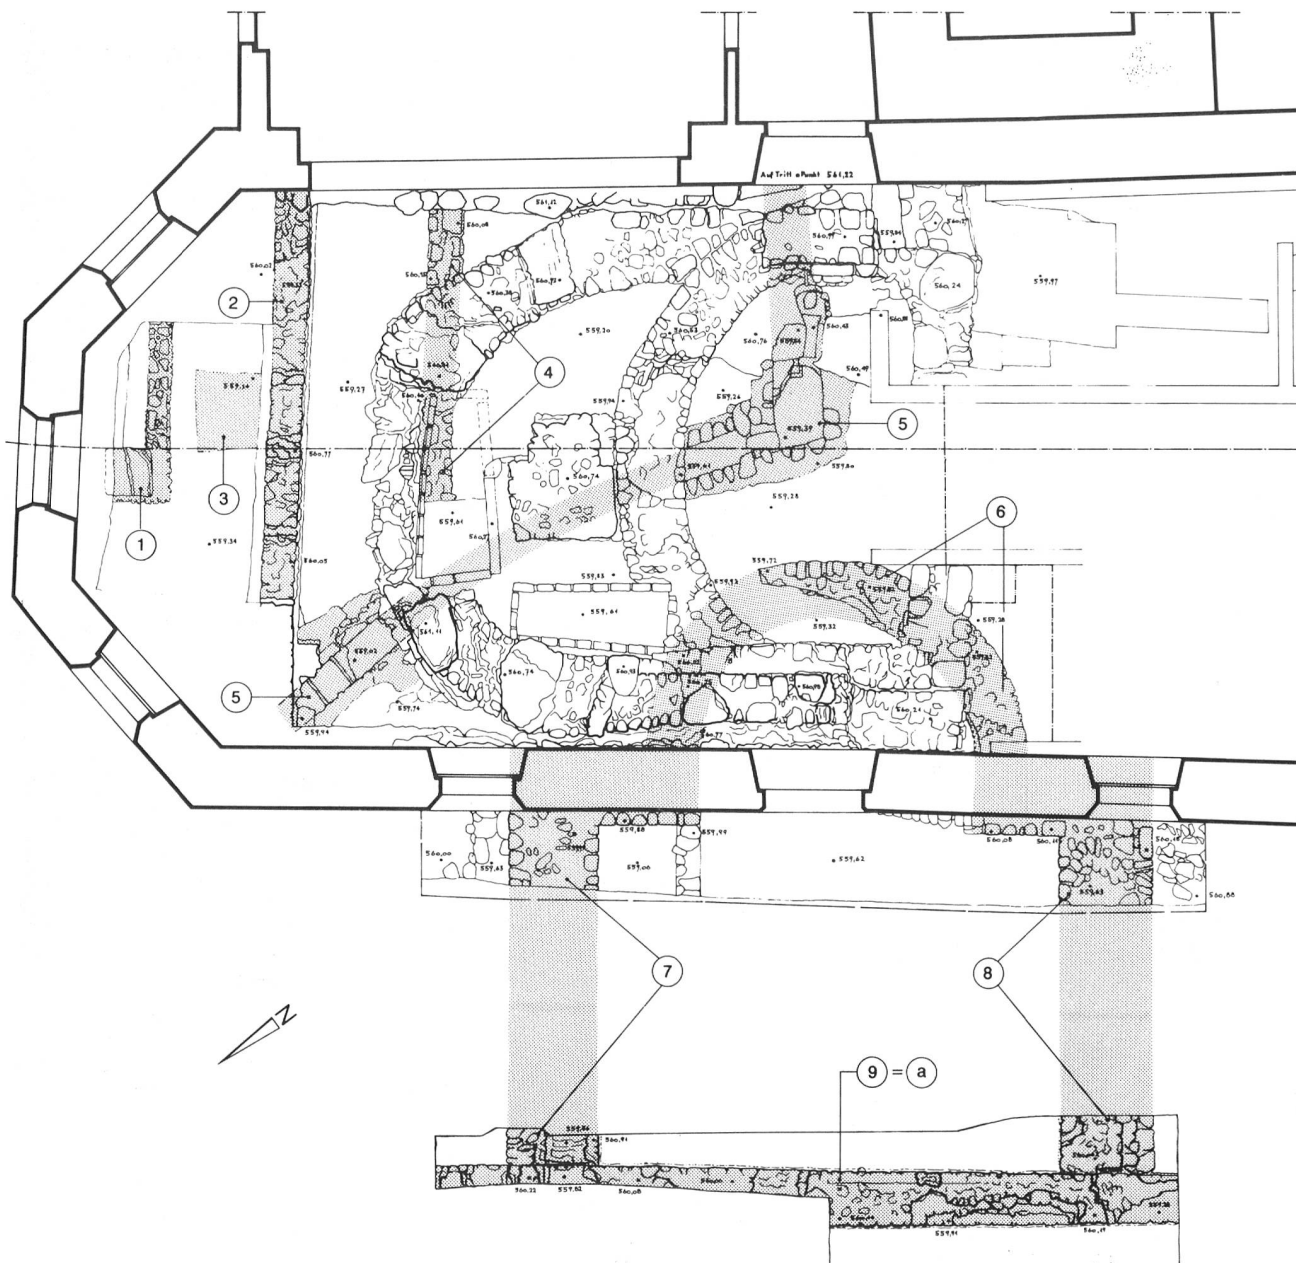
Abb. 7: Bern-Bümpliz - Mauritiuskirche 1962/63. Plan der aufgedeckten mittelalterlichen und römischen (gerastert) Mauerzüge. Nummern siehe Text. M. 1:100.

Kirche. Die Kirche berücksichtigt in ihrer Ausrichtung die Mauerzüge der römischen Villa, was dazu führt, dass die sonst bei mittelalterlichen Kirchen gängige Ostung eine erhebliche Abweichung erfährt<sup>17</sup>. Unter den Bauresten der Vorgängerkirchen kamen folgende römische Mauern zum Vorschein (Abb. 7).

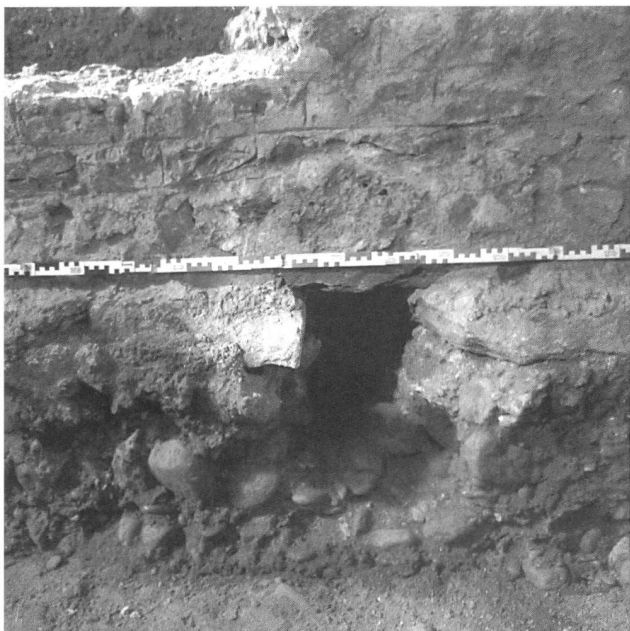
Abb. 8: Bern-Bümpliz - Mauritiuskirche 1962. Südfront der römischen Mauer, die auf der Grenze zwischen Chor und Schiff von Westen nach Osten verläuft. Die Mauerfront ist mit Fugenstrich verziert, im Mauerfuss befindet sich ein rechteckiger Durchlass. Blick nach Norden.

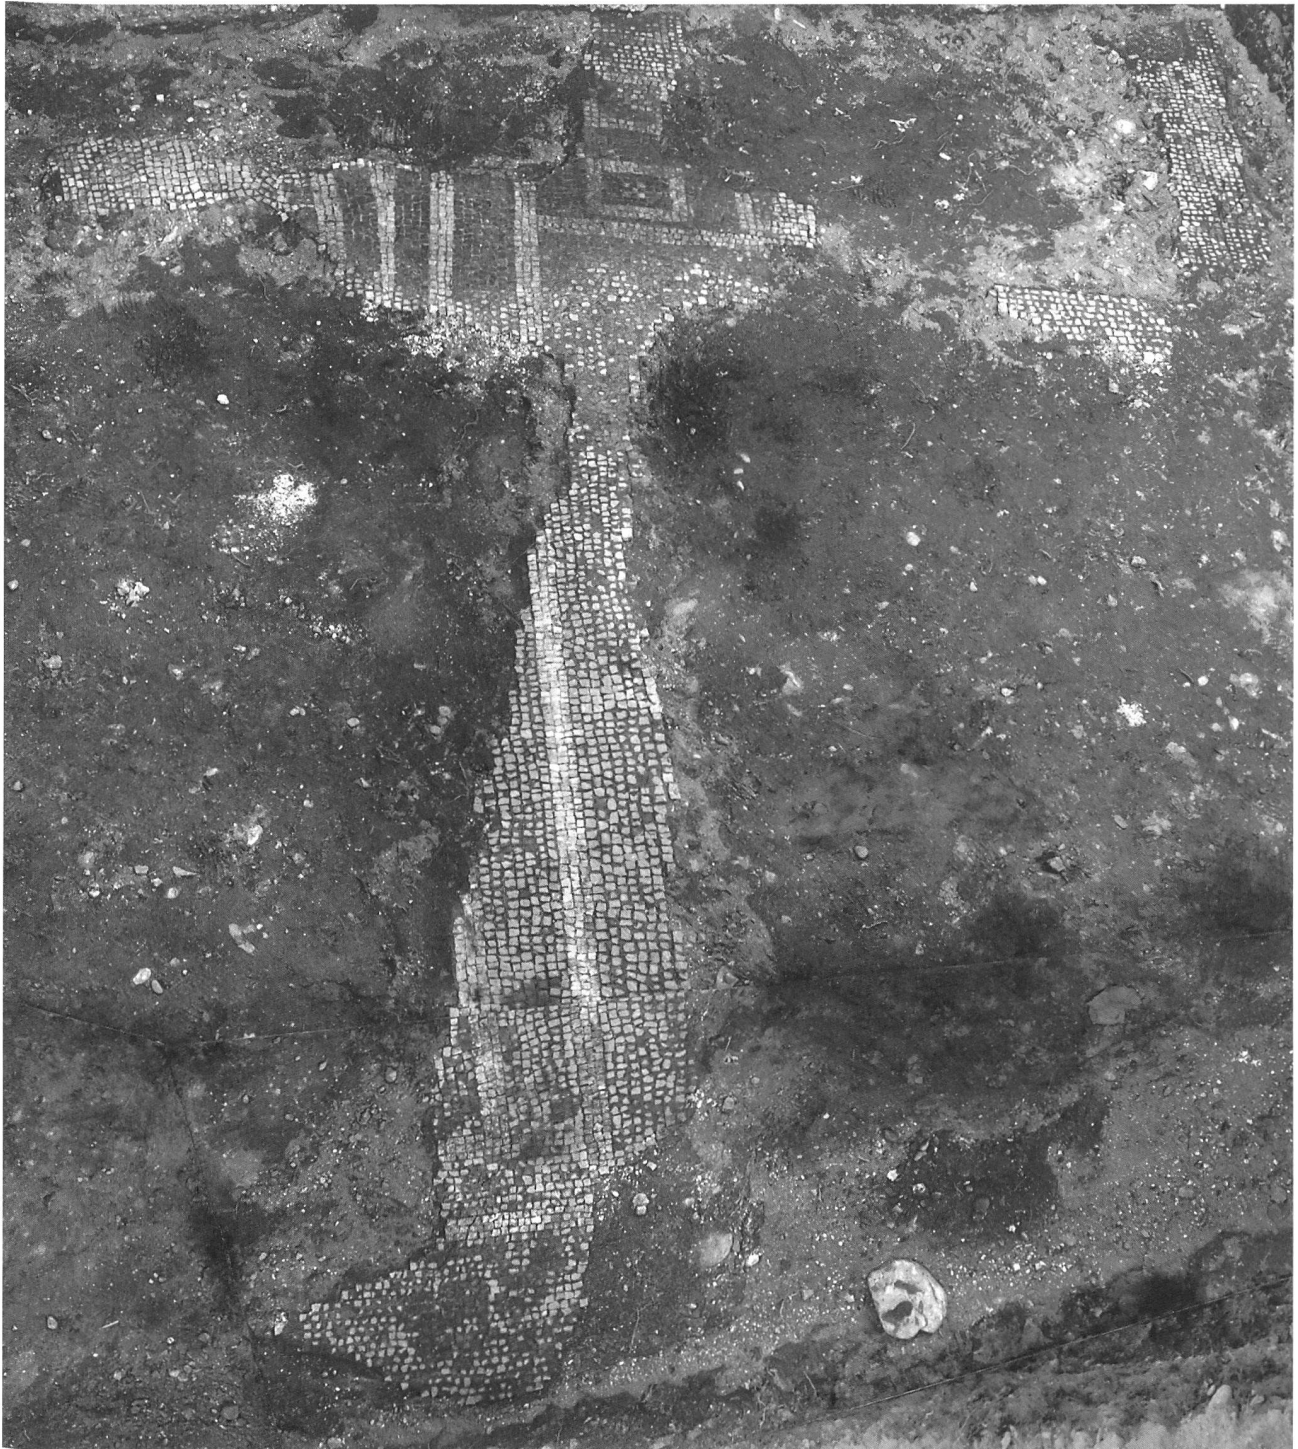
Abb. 9: Bern-Bümpliz - Mauritiuskirche 1963. Reste des von Grabgruben gestörten Mosaiks. Die letzten Reste lassen weisse, geometrische Muster auf schwarzem Hintergrund erkennen. Fotomontage. Blick nach Norden.

Die spärlichen Reste liegen auf 560.72 müM und zeigen weisse geometrische Muster auf schwarzem Hintergrund. Im Norden lässt sich gegen Osten hin ein einfacher Rapport rekonstruieren (Abb. 9 und 10). Das Grundelement besteht aus einem weissen Rahmen, der in der Mitte fünf versetzte weisse Punkte aufweist<sup>20</sup>. Die in regelmässigen Abständen angeordneten einzelnen Rahmen werden untereinander durch ein in Weiss ausgelegtes Quadrat zusammengehalten. Der Rapport wird im Westen von zwei und

im Süden von einem weissen Streifen begrenzt. Die von Norden nach Süden verlaufenden Streifen biegen im Süden nach Westen um. Die Begrenzungslinien scheiden im Südosten eine grosse Fläche aus, die leider vollständig

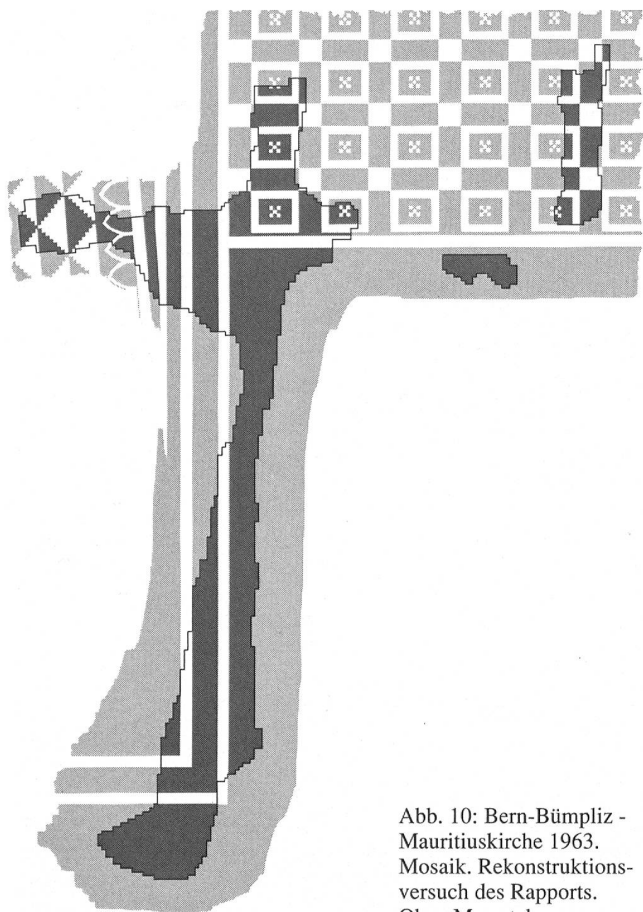
Abb. 10: Bern-Bümpliz -  
Mauritiuskirche 1963.  
Mosaik. Rekonstruktions-  
versuch des Rapports.  
Ohne Massstab.

zerstört war. Im Westen bilden sie den Rahmen für eine weitere Zone, von der nur wenige Reste erhalten geblieben sind. Diese Mosaikflecke weisen eine andere Orientierung auf. Der Orientierungswechsel wird erreicht, indem sich ein weisser Streifen kontinuierlich von zwei Mosaikstein-Breiten auf vier verbreitert. Es folgt westlich daneben ein Band und darauf ein Rapport aus Spitzbögen<sup>21</sup>. Das weiter westlich anschliessende Muster lässt sich auf dem Foto nicht mehr verifizieren, nach den Feldskizzen des Ausgräbers soll es sich aber um einen Rapport aus auf der Spitze stehenden, 16-zeiligen Dreiecken handeln<sup>22</sup>.

Die vorliegenden Bruchstücke gehören wohl zu einem schwarz-weißen geometrischen Rapportmosaik aus spät-antoninisch-severischer Zeit.

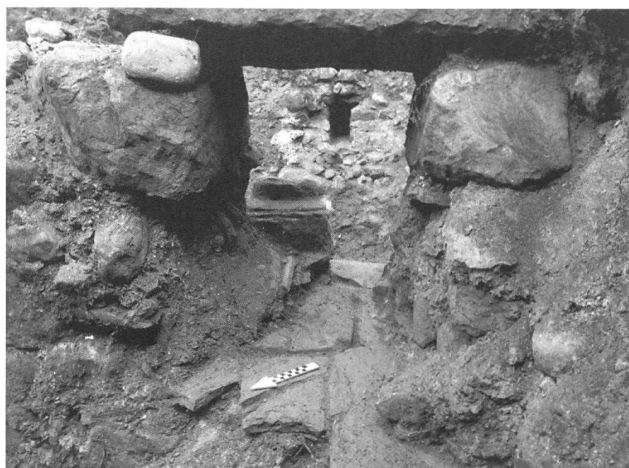
Abb. 12: Bern-Bümpliz - Mauritiuskirche 1968. Im Vordergrund Durchlass des Wasserkanals durch Mauer a. Im Hintergrund kleinerer gemauerter Abwasserkanal. Blick nach Osten.

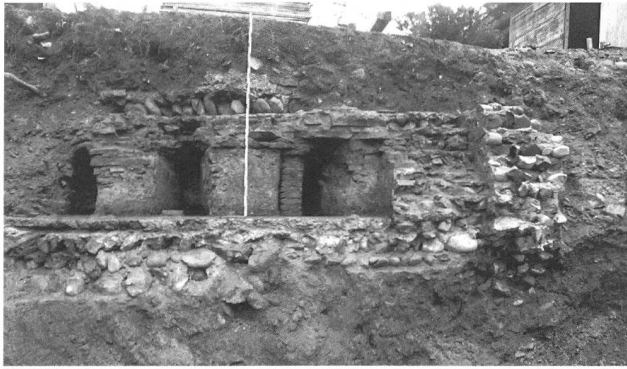
Abb. 14: Bern-Bümpliz - Mauritiuskirche 1968. Hypokaust des Raumes A in der östlichen Baugrubenwand. Man erkennt den Hypokaustsockel und die darin ausgesparten Öffnungen. Blick nach Osten.

noch in der Südwand der Baugrube beobachten (Abb. 14) und bestand aus einer Lage Gerölle und einem darauf liegenden Bett aus Ziegelschrot. Darauf wurde etwa 2 cm bis 5 cm dick ein Terrazzomörtel aufgebracht und zu einem Estrich flachgestrichen.

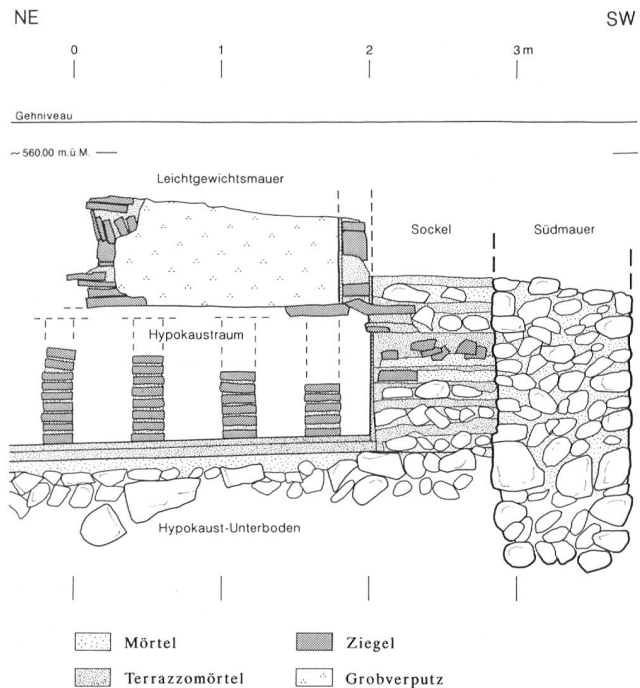
Abb. 16: Bern-Bümpliz - Mauritiuskirche 1968. Raum A, östliche Baugrubenwand. Hypokaustpfeiler mit darüberliegender Mauer in Leichtbauweise. Profil-E auf der Grundlage der aufgenommenen Profilskizze von 1968. M. 1:50.

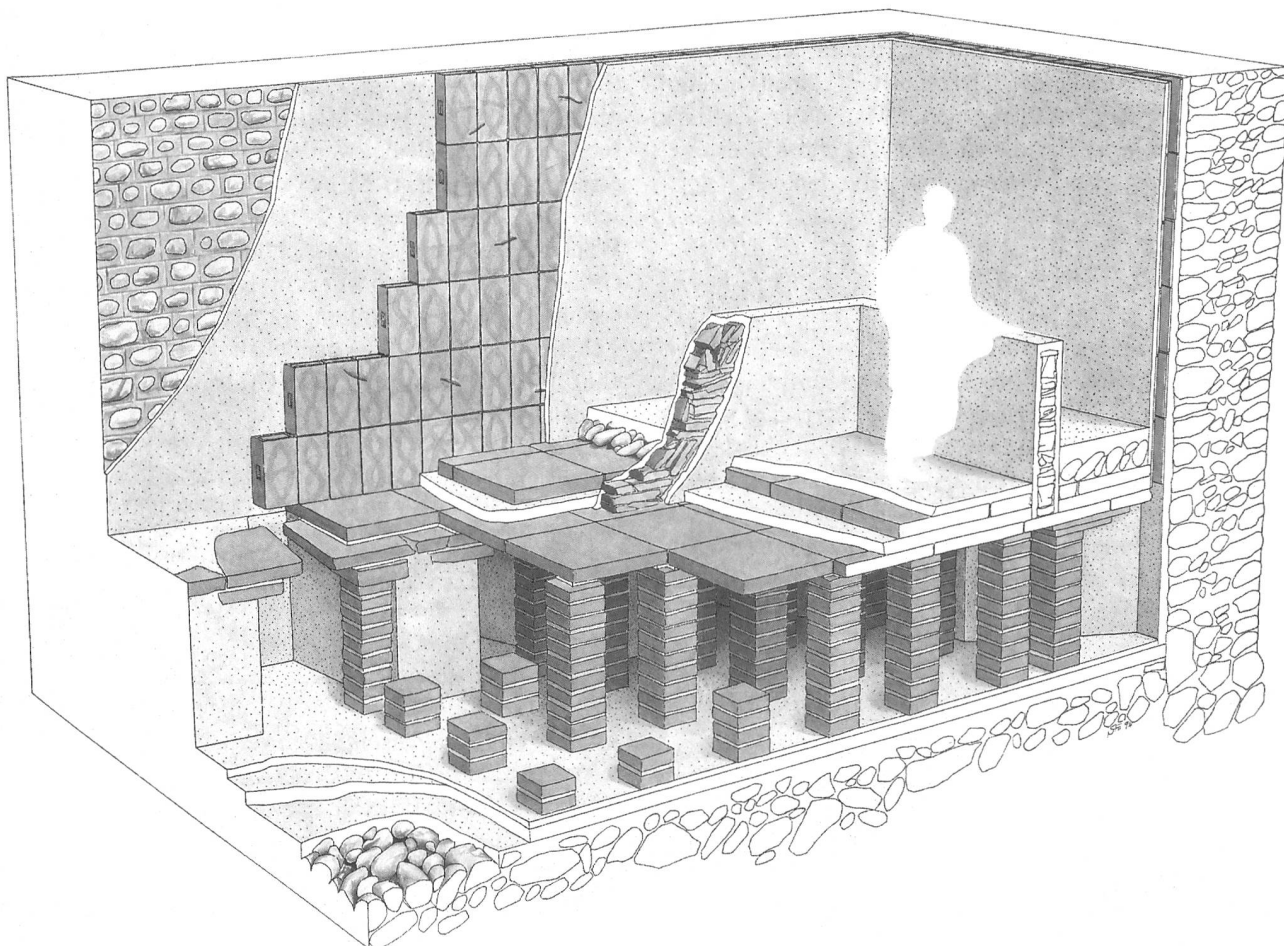
Abb. 17: Bern-Bümpliz - Mauritiuskirche 1968. Rekonstruktionsversuch des Innenaufbaus mit Hypokaust im Raum A. Ohne Massstab.

von Hypokaustpfeilern. Über dem Gehniveau wird also zumindest in der Südostecke durch diese Mauer ein etwa 70 cm breiter L-förmiger Streifen abgetrennt. Es könnte sich um einen mittels einer mindestens 70 cm hohen Brüstung vom Nassraum abgetrennten Bereich handeln; denkbar ist auch eine der Wand entlang geführte Bank. Die Quellenlage erlaubt es nicht, den Eingang zu Raum A zu lokalisieren. Aufgrund der vorhandenen und rekonstruierbaren Inneneinrichtungen darf der Raum A sicherlich als Caldarium eines Villenbades angesprochen werden. Unsere Abbildung 17 fasst unsere Hypothesen zum hypokaustierten Raum A grafisch zusammen.

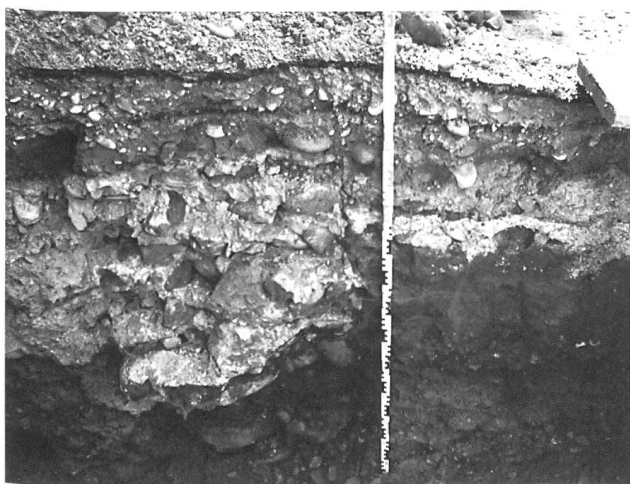
Abb. 18: Bern-Bümpliz - Mauritiuskirche 1969. Von Westen nach Osten verlaufende Mauer mit südlich daran anschliessendem Mörtel-estrich. Blick nach Osten.

Südlich der Kirche wurde ein von West nach Ost verlaufender Mauerzug durchschlagen, an den im Süden ein Mörtel-estrich angrenzte (Abb. 18). Über diesem lag – getrennt durch eine feine schwarze Brandschicht – Bauschutt aus Terrazzomörtel. Der Mörtel-estrich liegt zwischen

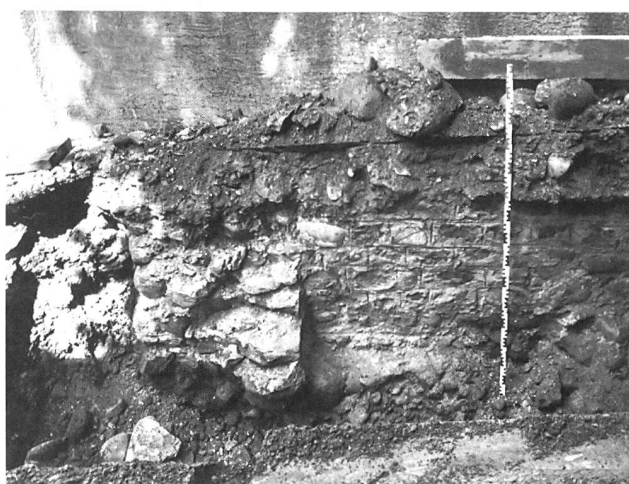
Abb. 19: Bern-Bümpliz - Mauritiuskirche 1969. Umbruch der Mauer a nach Osten. Der Mauerwinkel ist im Verband aufgebaut. Blick nach Westen.

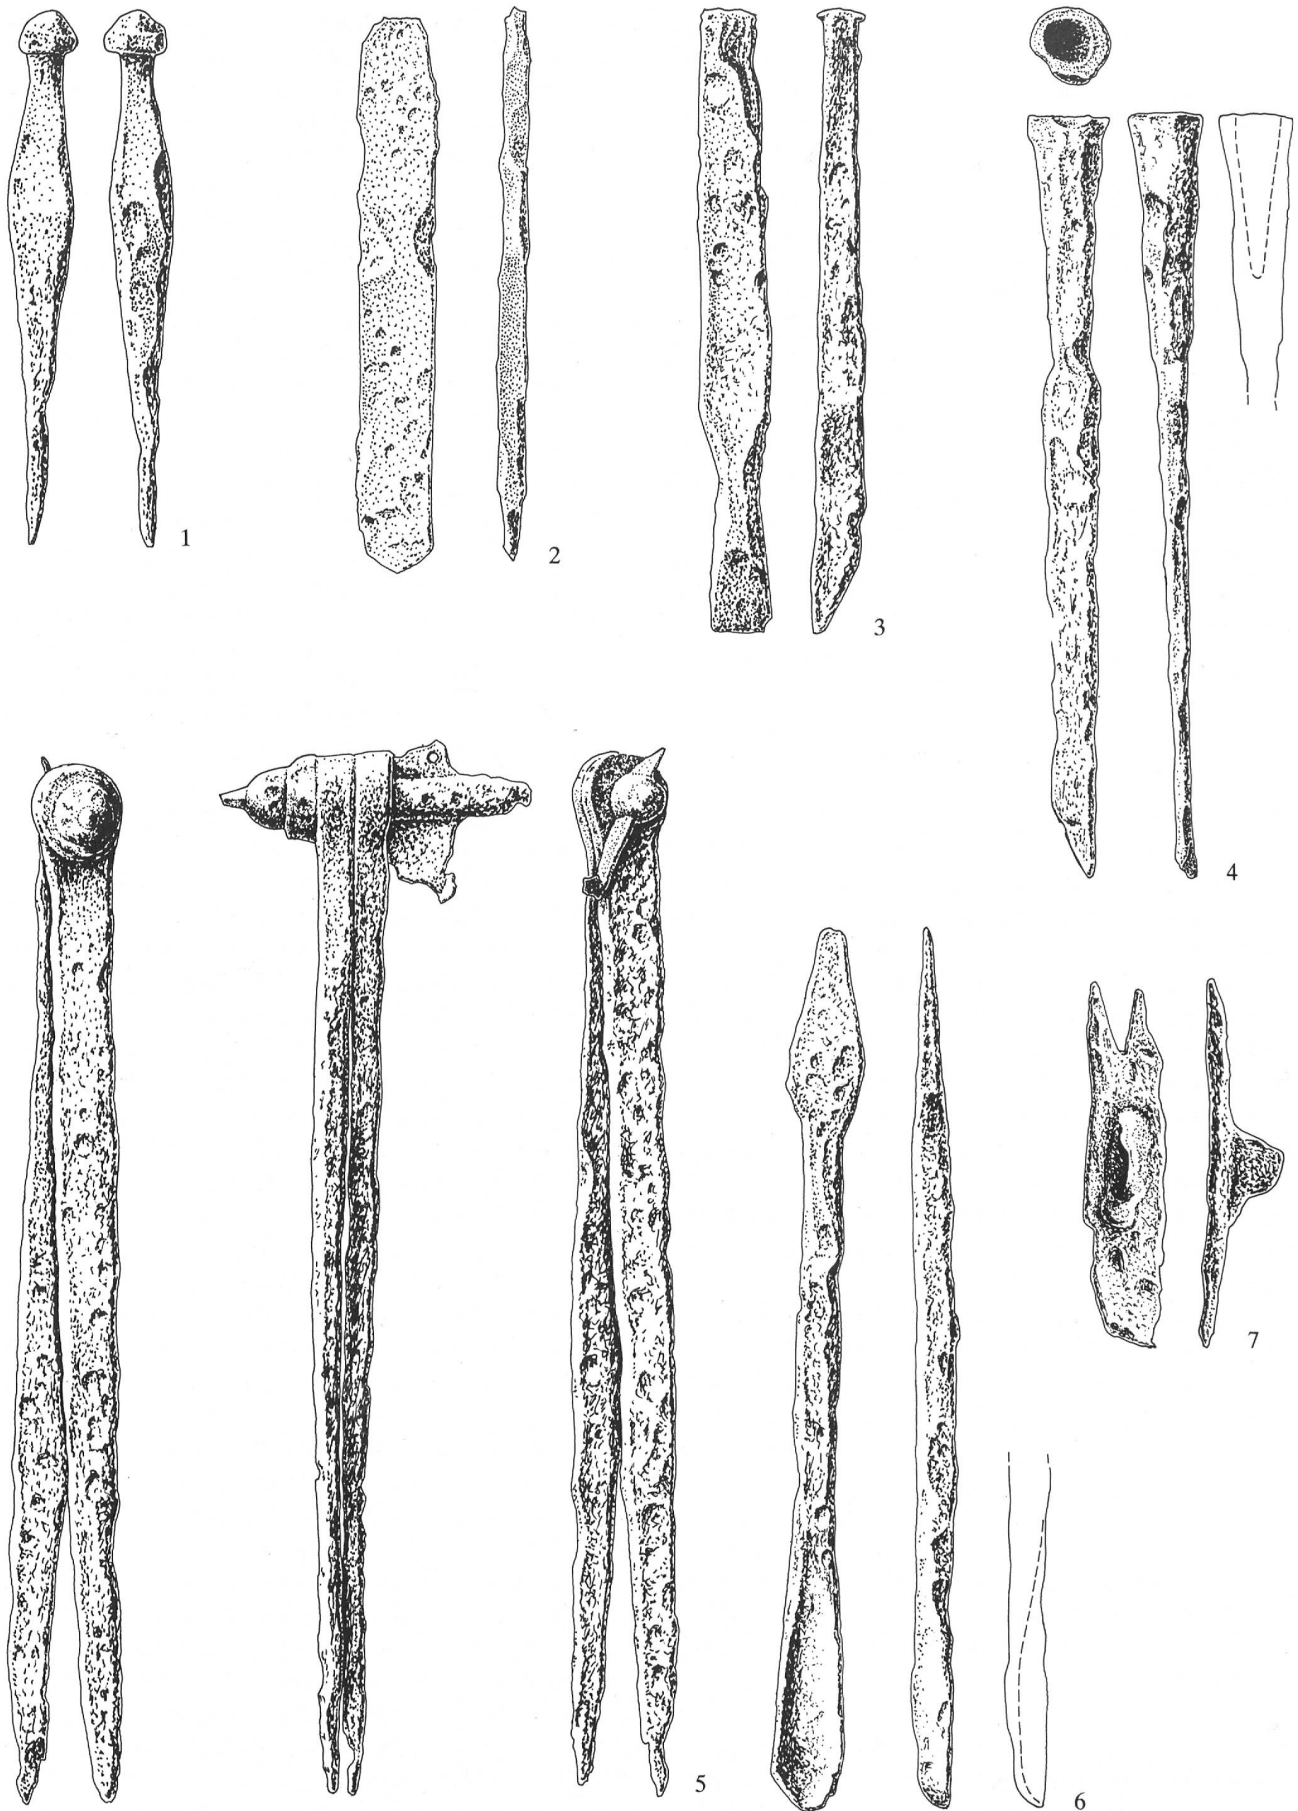
Abb. 20: Bern-Bümpliz - Baumgartenstrasse 1975. Eisenwerkzeuge eines Zimmermanns oder Schreiners. Beschreibung siehe Text.  
 Fnr 13722: an Hofmauer; 11.10.75. M 1:2.

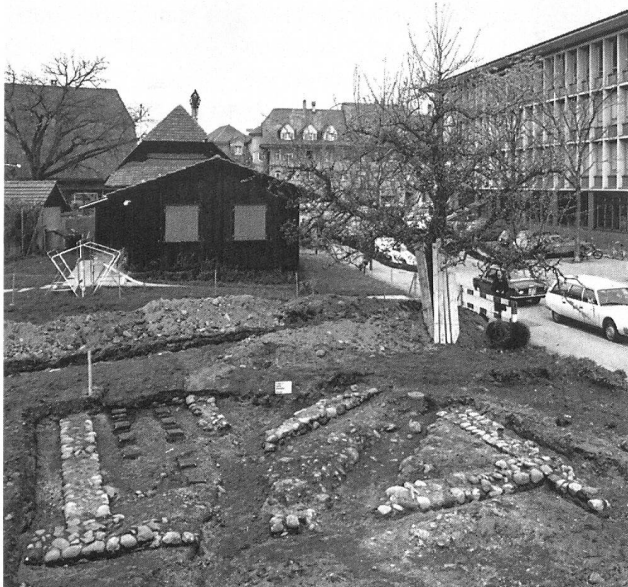
Abb. 21: Bern-Bümpliz - Frankenstrasse 1977. Anlässlich des Baus des PTT-Provisoriums ausgegrabene Maueraufschlüsse. Blick nach Westen.

Beim Bau des PTT-Provisoriums wurde die Lage der einzelnen Mauerstücke durch Messpunkte aufgenommen und fotografiert.<sup>29</sup> Der dokumentierte Teilbefund besteht aus vier parallel verlaufenden Mauern, mit einem rechtwinklig dazu verlaufenden Raumabschluss im Osten, von denen nur die untersten Fundamentlagen erhalten geblieben sind (Abb. 1 und 21). Die Höhe der Abbruchkronen liegt bei 557.0 müM bis 557.8 müM. Die nördlichste Mauer bildet vermutlich die Rückwand des Trakts, denn

sie läuft einerseits weiter nach Westen und andererseits wurde 1890 nördlich davon eine Pflasterung beobachtet. Der Bau des PTT-Provisoriums tangierte mit Sicherheit das gleiche Gebäude, das v. Fellenberg und Hofer schon 1890 angegraben hatten.

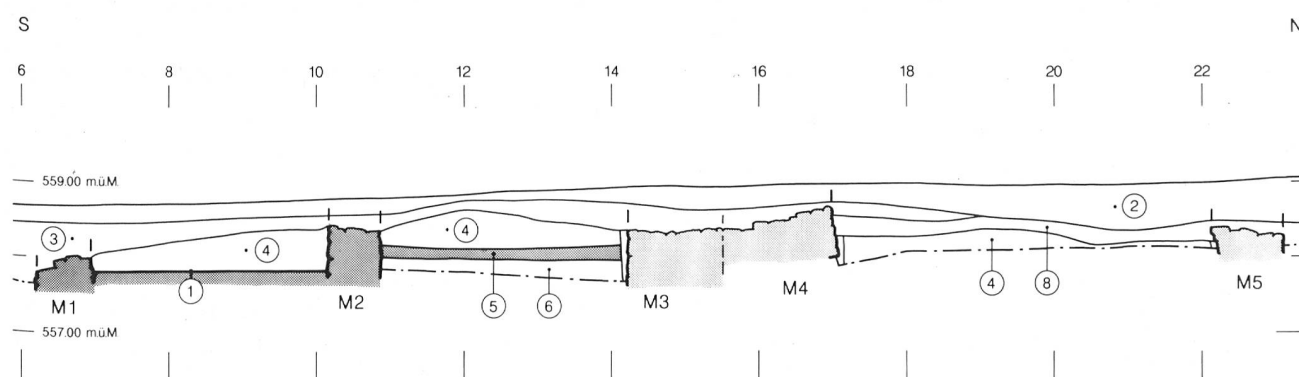
Abb. 22: Bern-Bümpliz - Raum Mauritiuskirche 1991. Westrand des Kabelgrabens als Profil aufgenommen. Nummern siehe text. M. 1:100.

Nach einer gewissen Zeit werden die Mauern M1 und M2 abgebrochen. Der Raum mit dem Mörtelstrich 1 wird mit dem Abbruchschutt 4 aufgefüllt und die ganze Umgebung damit ausplaniert.

In den Abbruchschutt 4 hinein werden in der Bauphase II die Mauern M3/M4 und M5 gestellt.

Über dem Abbruchschutt 4 liegt eine weitere römische Schuttschicht 8, die den Abgang der Bauphase II anzeigt. Darüber folgen als neuzeitliche Überdeckung der braune sandige Humus mit Ziegelbruch 3, der im Weg fehlt. Der Koffer 2 im Bereich des Fussweges ist gebändert und erreicht eine Dicke von maximal 60 cm. Ein Band besteht aus Ziegelschutt, unter dem sich neben neuzeitlichen auch römische Ziegelfragmente befinden.
