# Oberwil bei Büren a.A., Reformierte Pfarrkirche. Die archäologische Bauforschung an den Fassaden 1988

Peter Eggenberger und Alain Müller

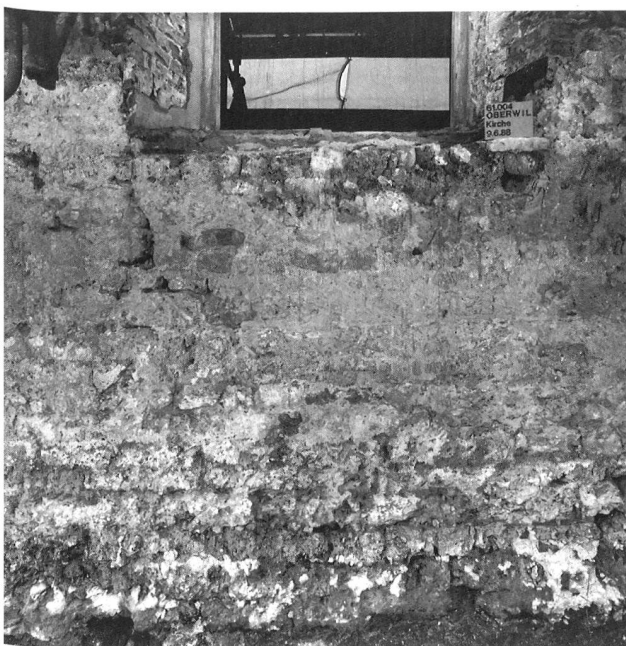
Abb. 3: Mauerwerk (100) der Anlage IV.

Die Nord- und Westmauer sowie die nördliche Schulter des Schiffes werden bis auf die Höhe von 2,50 m über dem Aussenniveau durch das Mauerwerk (100) der vierten Kirche gebildet (Abb. 3). Vorwiegend kleinere, regelmässig behauene Tuffsteinblöcke, gemischt mit gerollten Kalksteinen, sind in sorgfältige Lagen von 10 bis 25 cm Höhe gesetzt. Die markanten Eckquader aus Tuffblöcken und grossen Kalksteinen heben sich durch ihre Grösse

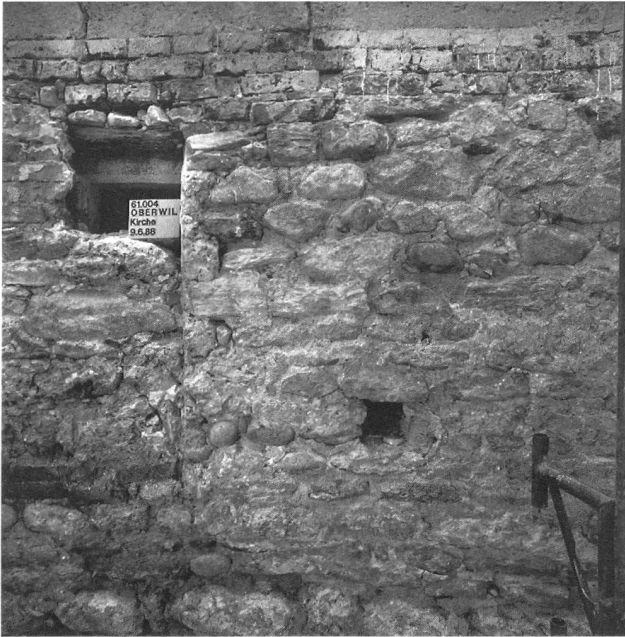
Abb. 4: Mauerwerk (103) der Reparatur nach der Zerstörung der Anlage IV durch Brand.

Über diesem ältesten Mauerwerk folgt eine ähnliche Mauerung (103), die an der heutigen Nordmauer noch beinahe bis zur Traufe und an der Westmauer in den Giebel reicht (Abb. 4). Allerdings beschränkt sich die Verwendung kleinerer Tuffquader auf die Lagen unmittelbar über

Sowohl an den Brandspuren, welche das untere Mauerwerk im Gegensatz zum oberen aufweist, als auch an der Reparatur der verbrannten Pietra rasa lässt sich die Chronologie der beiden Mauerwerke klar erkennen. Trotz ihrer Ähnlichkeit handelt es sich nicht um den Bestand einer in verschiedenen Bauetappen fertiggestellten Kirche, wobei geringe Unterschiede entstanden wären, sondern das ältere Mauerwerk (100) gehört zu einem beendeten Gebäude, das nach einem Brand bis auf die vorhandenen Reste abgebrochen und mit dem jüngeren Mauerwerk (103) mindestens auf der Nordseite ohne Änderung des Grundrisses repariert worden ist. Darauf weist auch die Wiederverwendung von Tuffquadern hin, die teils mit der vom Feuer berührten Seite im Mörtel des oberen Mauerwerks gefangen sind. Eine grössere Insel (101) der älteren Mauerung, die sich inmitten der jüngeren auf der Höhe von 3,50 m von der Nordfassade um die Ecke an die Westfassade fortsetzt, erweckt den Eindruck, als sei das alte Mauerwerk im Innern der Kirche oder mindestens im Kernteils noch über die fassadenseitige Baunaht hinaus bewahrt worden. Die vom Brand an der Fassade beschädigten Steine scheinen hier ausgebrochen und der alte Mauerkern mit einer neuen Steinschale verblendet worden zu sein. Lage und Ausdehnung dieser Insel lassen darin jedenfalls nicht ein im neuen Bestand wiederverwendetes Mauerstück erkennen.<sup>5</sup> Sowohl die äusserst sorgfältige Applikation und die intensive, direkte Brandeinwirkung als auch die nach dem Brand erfolgte Reparatur der Pietra rasa, die man nun mit einer Kalkschlämme überzog, zeigen, dass der Fugenputz sowohl ursprünglich als auch

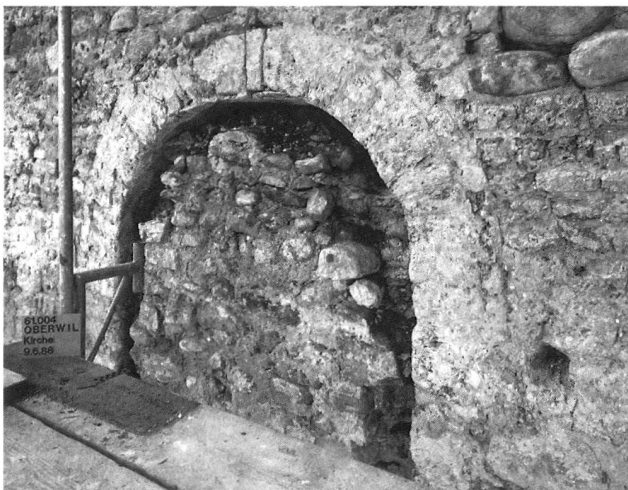
Abb. 5: Der Bogen (104) des Einganges an der Nordwestecke.

Im alten Mauerwerk (100) hat sich noch eine 1,70 m weite Türe (102) erhalten, deren oberer Teil mit dem Rundbogen (104) jedoch aus der Zeit des Wiederaufbaus stammt. Die bis zum Anschlag des Türflügels 40 cm tiefe Öffnung ist mit Tuffen und Kieselsteinen gefügt und wird in gleicher Ausführung vom jüngeren Bestand auf eine lichte Höhe von knapp 2,50 m ergänzt. Plattige Tuffsteine begleiten den Rücken des halbkreisförmigen, von gleich langen Keilsteinen gebildeten Bogens (Abb. 5). Das von uns nur am Ansatz freigelegte Gewände ist von einem geschlammten, die ganze Mauerfläche deckenden Verputz überzogen.

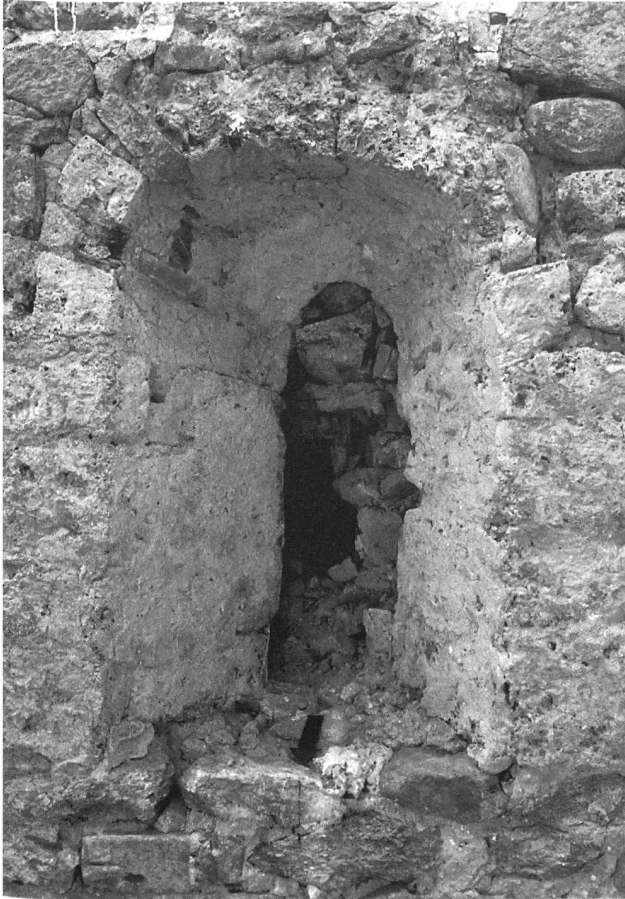
Abb. 6: Das Fenster (105) im Mauerwerk der nach dem Brand wiederhergestellten Anlage IV.

Ein aus Tuffen gefügtes Fensterchen (105) der jüngeren Bauperiode findet sich wenig unter der Mauerkrone, die heute durch ein später angefügtes Kehlgesims (110) gebildet wird, ursprünglich aber ungefähr auf derselben Höhe gelegen haben dürfte (Abb. 6). Die Bank liegt um 5 m über dem Aussenniveau. Die halbkreisförmig abgeschlossene Nische ist an der Fassadenflucht 64 cm weit und 104 cm hoch und verengt sich in der Tiefe von 40 cm auf eine lichte Öffnung von 16 x 73 cm, wobei hier die ursprüngliche Höhe unsicher ist, da zwei jüngere Reparaturen (106 und 108) die Bank verändert haben. Je eine diesen Reparaturen

Das kleine, im Mauerwerk der Reparatur gefangene Fenster, das sich knapp unter der Mauerkrone findet und dessen lichte Öffnung auch im ursprünglichen Zustand ungefähr der vorgefundenen, später ausgebesserten von 16 x 73 cm entsprochen haben dürfte, lässt nun den Versuch einer typologisch verbindlicheren Einordnung zu. In der aufgrund der historischen Situation ins 11./12. Jahrhundert zu datierenden Cluniazenserkirche von Leuzigen (ehemals St. Johannes) messen die lichten Öffnungen der drei noch vorhandenen Fenster 18,5 x 67,5 cm (Verhältnis 1 : 3,65), 20 x 60 cm (1 : 3) und 20 x 60 cm (1 : 3).<sup>9</sup> An der romanischen Kapelle von Rüegsbach misst die lichte Öffnung des einzigen erhaltenen Fensters 11 x 79 cm (1 : 7,2), in der romanischen, jedoch nicht genauer zu bestimmenden Kirche von Aegerten 12 x 115 cm (1 : 9,6), und in der ebenso unklar einzugliedernden Anlage III von Kirchlindach 33 x 100 cm (1 : 3). Auch wenn diesen wenigen bis jetzt vorliegenden Beispielen vollständig erhaltener Fenster an romanischen Anlagen des Kantons Bern, die durch archäologische Untersuchungen in eine möglichst

Das Fenster der erneuerten vierten Anlage von Oberwil mit seinen lichten Massen von 16 x ca. 73 cm (ca. 1 : 4,6) zeigt in dieser Reihe die Tendenz zur schmalen, hochgezogenen Öffnung und dürfte eher ins 12. als schon ins 13. Jahrhundert zu datieren sein, womit auch das ursprüngliche Gebäude spätestens in dieser Zeit entstanden sein muss. Obschon die frühromanische Anlage III des 11. Jahrhunderts schon kurz nach ihrer Fertigstellung durch Brand derart verwüstet worden sein könnte, dass sie durch die vierte Kirche ersetzt werden musste, dürfte diese im Hinblick auf die vermutete Datierung der Vorgängerin ebenfalls im 12. Jahrhundert entstanden sein, wechselte doch der Typus von der dritten zur vierten Kirche entscheidend,
