# Buchholterberg, Heimenschwand.

## Die archäologischen Untersuchungen am Bauernhaus Nr. 29 im Bätterich 1991

Daniel Gutscher, Eva Roth

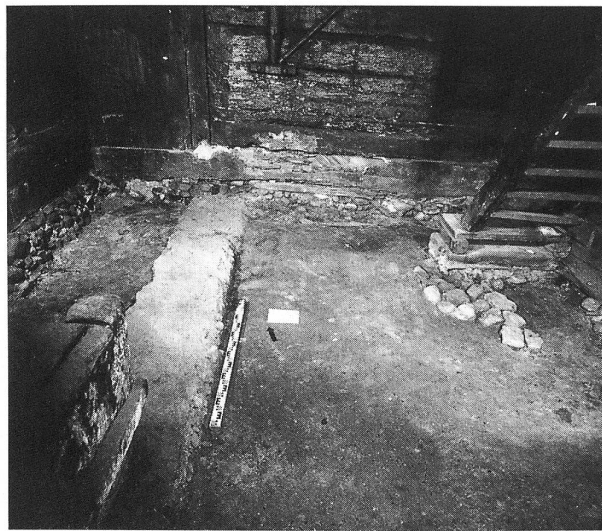
Abb. 11: Übersicht nach Norden auf die älteren Befunde.

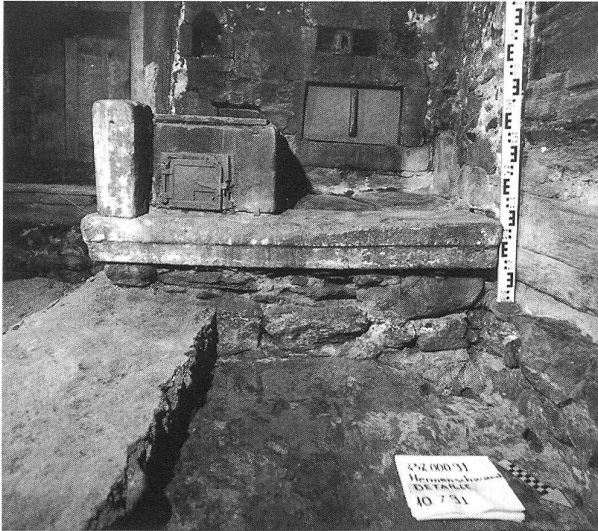
Abb. 12: Ansicht von Norden auf den Herdsockel. Links das Profil A.

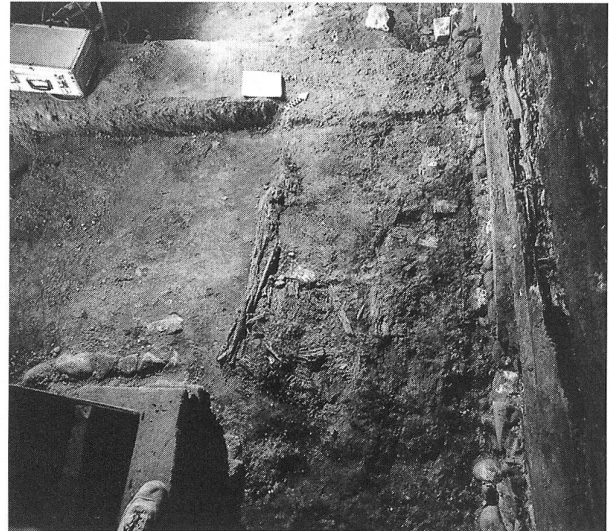
Abb. 13: Übersicht nach Norden auf die jüngeren Befunde.
