Artikel: Buchholterberg, Heimenschwand : die archäologischen Untersuchungen am Bauernhaus Nr. 29 im Bätterich 1991

Buchholterberg, Heimenschwand.

Die archäologischen Untersuchungen am Bauernhaus Nr. 29 im Bätterich 1991

Daniel Gutscher, Eva Roth

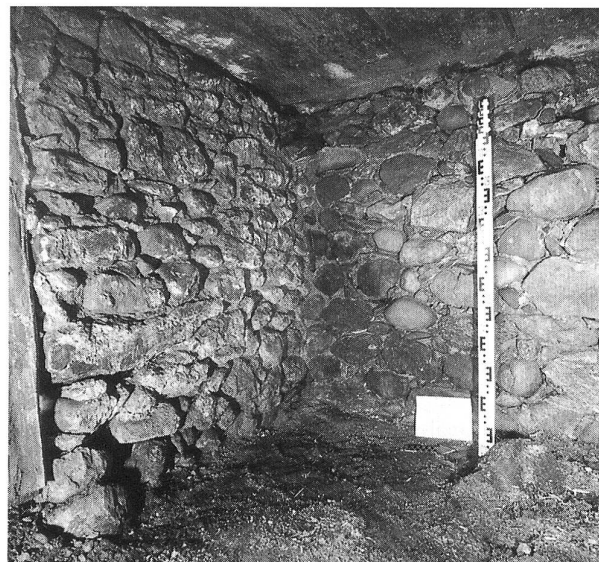
Abb. 4: Einblick in die Südstecke des Kellers U1.

Einzig die Stube, das heisst die Südostecke des Gebäudes, war voll unterkellert mit einem 4,3 m x 3,9 m messenden Raum von 1,7 m Höhe. Die Kieselmauern seiner Wände waren – soweit sie untertag lagen (1 m–1,2 m) – als einhüftige Mauern direkt gegen das anstehende Erdreich gefügt worden.

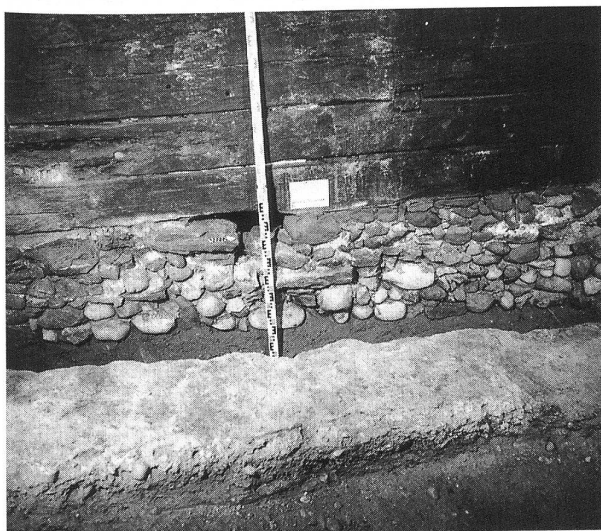
Abb. 10: Fundament der Küche E1 nach Westen.

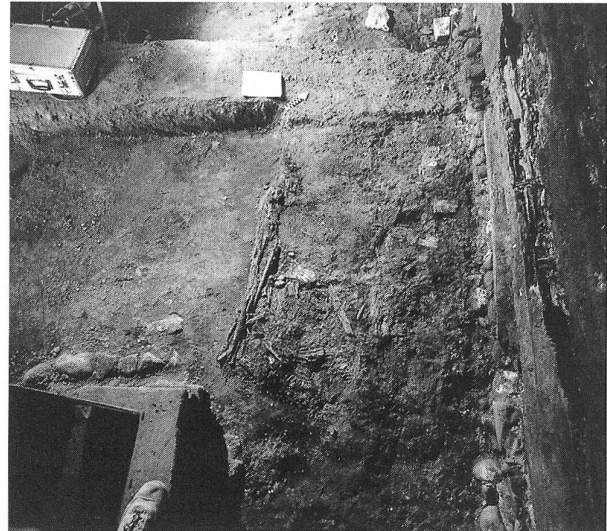
Abb. 13: Übersicht nach Norden auf die jüngeren Befunde.
