Zeitschrift: **Archäologie im Kanton Bern : Fundberichte und Aufsätze = Archéologie dans le canton de Berne : chronique archéologique et textes**

# Burgdorf, Kirchbühl. Die archäologischen Beobachtungen während der Werkleitungserneuerungen von 1991

Regula Glatz, Daniel Gutscher

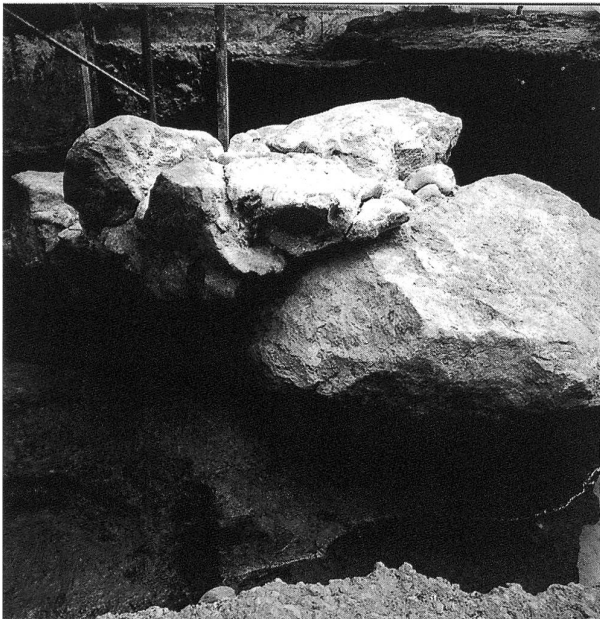
Abb. 3: Stadtmauerfundament (2), Ansicht nach SW.

Das Stadtmauerfundament befindet sich vor dem dritten Pfeiler der Marktlaube und wurde 1978 bei einer Werkleitungssanierung zum ersten Mal freigelegt<sup>9</sup>.

Die erste Steinlage des aus mehreren grossen Findlingsblöcken bestehenden Mauerfundamentes war in Mörtel

verlegt (UK 557.00–557.10 müM). Die z.T. recht breiten Fugen zwischen den Findlingen waren mit Kieselbollen und Mörtel gefüllt. Der weisse, relativ feinkörnige Mörtel war mit einzelnen kleinen Kieseln ( $\varnothing$  bis 5 cm) und mit Kalkknöllchen durchsetzt. Die Mauerstärke betrug etwa 1,6 Meter. Die nordwestliche Begrenzung des Mauerfundamentes konnte nicht mehr genau rekonstruiert werden, weil der ungestörte gewachsene Boden in diesem Bereich aufgrund einer Leitungsstörung etwa 33 cm unter der Unterkante des Fundamentes lag. Im Norden endete das Fundament an und auf einem grossen Findling (Format etwa 120 x 80 x 50 cm). Nördlich davon steht der gewachsene Boden höher an (557.72 müM). Dies belegt, dass die Stadtmauer nicht als geschlossener Mauerzug quer über den Kirchbühl verlief.

In deutlichem Kontrast dazu stehen die ältesten Bauten: massive Steinbauten mit halbgeschossig eingetieftem Erdgeschoss. Die erste Bebauung – ein Steinbau von 5,2 x 9 m Grundmass – lehnte sich direkt an die Stadtmauer an (Abb. 3). Ein Freiraum (Pomerium) zwischen Haus und Stadtmauer bestand nicht.<sup>28</sup> Spuren eines westlich weiter hangaufwärts liegenden Baus sind durch die Abschürfun- gen für die aktuelle Pfeilerhalle 1855 vollständig getilgt worden. Die Werkleitungserneuerungen gassenaufwärts brachten 1991 sechs weitere Hausgrundrisse zum Vor- schein, die zu giebelständigen Steinbauten (mit hölzernem Oberbau?) gehörten, welche bis 5 m in den heutigen Gassenraum vorkragten, das heisst die Gasse war ur- sprünglich mindestens 6 m schmaler als heute. Galt der Kirchbühl bis anhin als extrem breit und platzartig wirken- der zähringischer Gassenmarkt<sup>29</sup>, so muss heute von einer schmalen Gasse mit lockerer Bebauung gesprochen wer- den. Die Steinsetzung oder das «Haus X», welche mitten in der heutigen Gasse liegt, belegt weiter, dass sich zur Gründungszeit mitten in der Gasse überdachte Strukturen (Werk- oder Verkaufsplätze) befanden. Es darf daher ver- mutet werden, dass der Zugang zur Kirche, der von der Schmiedengasse herauf über das Beginengässchen erfolgte, als ursprünglich gleichberechtigter Weg gesehen wer- den darf.

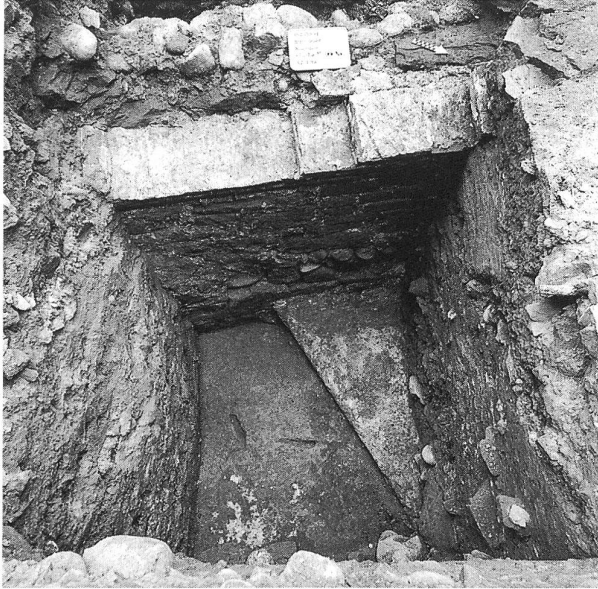
Abb. 8: Fläche M, Haus VIII, Mauer (17) und Mörtelschicht (23).

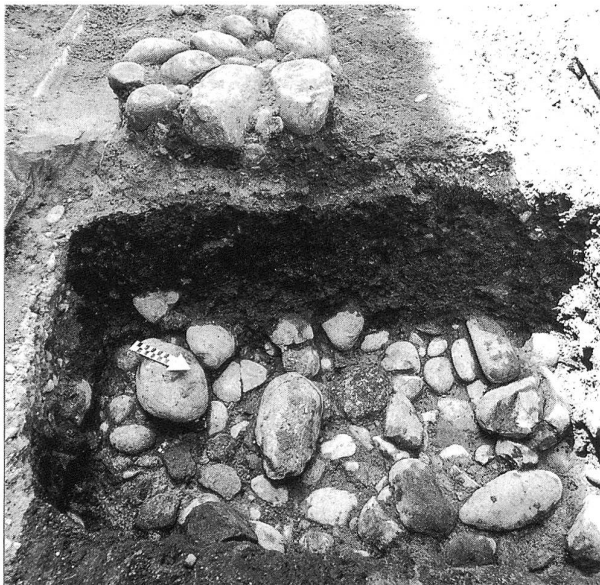
Abb. 13: Fläche G, Südwestprofil mit Brandschuttschicht (28).

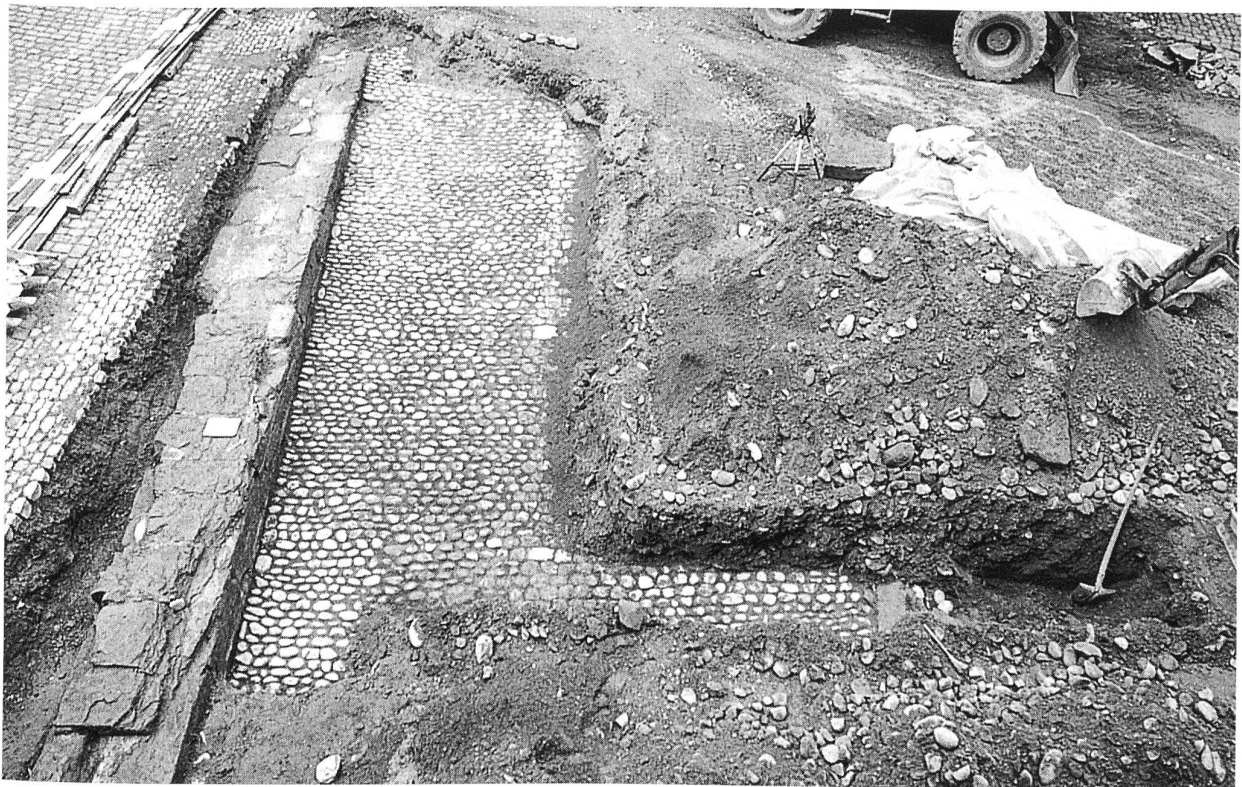
Abb. 16: Fläche N, Mauer (32) mit Pflasterung (35).

Der gepflästerte Gassenraum war rund 4,7 m breit und wies im erfassten Bereich ein Gefälle von rund 18% auf. Die unbehauenen Kieselsteine der Pflasterung wurden sorgfältig in Querbahnen zur Mauer verlegt. In der Mitte,

das heisst 2,1 m von der Mauer entfernt, befand sich eine etwa 55 cm breite Wasserrinne. In diesem Bereich wiesen die Bollensteine einen «Kopfschlag» auf. Auf der Nordostseite war die ehemalige Beginengasse durch ein Mäuerchen begrenzt, dessen Fundament wir in einem Sondierschlitz erfassten.
