**Artikel:** Kallnach, Hinterfeld, Römischer Gutshof : Ausgrabungen in der pars urbana

# Kallnach, Hinterfeld, Römischer Gutshof

## Ausgrabungen in der pars urbana

Rudolf Zwahlen und Leta Büchi

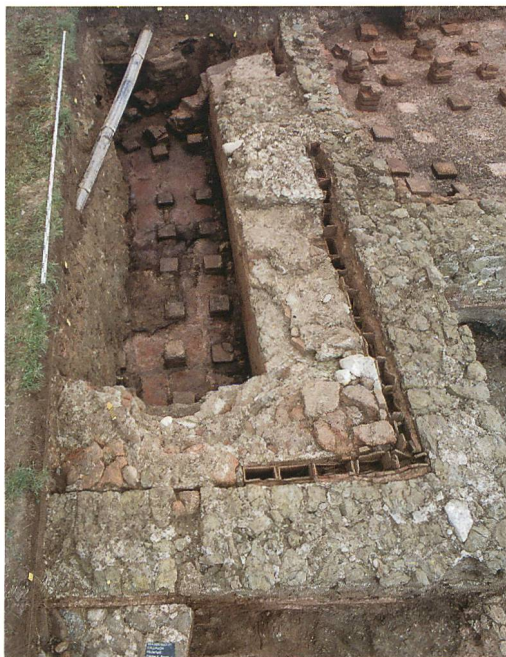
Abb. 4: Kallnach, Hinterfeld, römischer Gutshof. Raum 1 mit Resten der Hypokaustpfeiler, Beckenmauer und – als Trennung zur Gebäudemauer – Partien mit Tubulatur. Im Hintergrund der schräg in den Hypokaust ziehende Heizungskanal. Blick nach Norden.

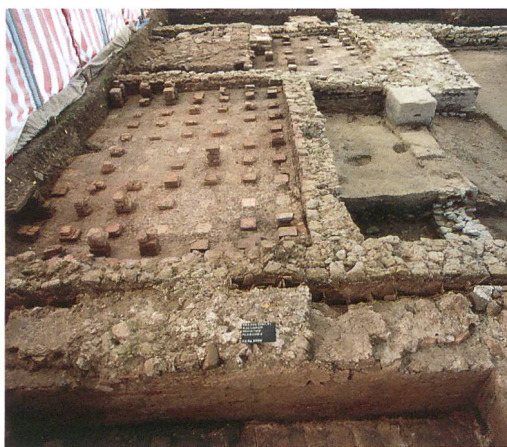
Abb. 5: Kallnach, Hinterfeld, römischer Gutshof. Im Vordergrund Raum 1. Der Unterboden des Hypokausts ist mit Dachziegeln belegt. Rechts die kleine Verbindungsöffnung zur Tubulatur zwischen den Mauern. An der Mauerfront Verputzreste mit Abdrücken von tubuli. Im Mittelgrund das caldarium Raum 2 und die porticus Raum 3 mit einer der beiden Säulenbasen. Im Hintergrund das frigidarium Raum 4 mit vorgebautem Erker. Blick nach Osten.

Das hypokaustierte Warmwasserbecken in Raum 1 ist ein Hinweis auf eine besonders luxuriöse Anlage, stand doch in kleineren Bädern das warme Wasser meist lediglich in einer Wanne zur Verfügung. Eine Besonderheit ist zudem die Hinterlüftung zwischen Gebäudemauern (169), (170) und Beckenmauer (180) durch die abschnittsweise Trennung mit tubuli (Hohlziegel) (Abb. 4). Diese waren durch eine Öffnung im untersten Bereich der Beckenmauer mit dem Hypokaust verbunden. Die Tubulatur an der Innenseite der Beckenmauer war nicht erhalten, liess sich aber anhand von Negativabdrücken im Verputz noch deutlich erkennen (Abb. 5).

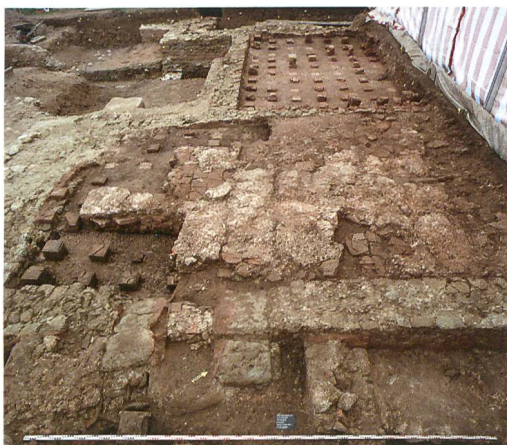
Abb. 6: Kallnach, Hinterfeld, römischer Gutshof. Blick von Osten über die Anlage. Im Vordergrund die Ostmauer (193) mit dem praefurnium zu Raum 4. Der Feuerkanal wurde sekundär eingebaut und nach Aufgabe des Hypokausts wieder zugemauert. In Raum 4 sind über dem verfüllten Hypokaust nur noch Spuren des eingezogenen Mörtelbodens erhalten.

In Raum 2, dessen Nordmauer dicht hinter der Grabungsgrenze folgen muss, gibt es keine Anzeichen verschiedener Bauphasen. Er könnte natürlich in verschiedenen Phasen der Thermenanlage unterschiedlich genutzt worden sein, als caldarium oder als tepidarium (lauwarmer Raum). Demgegenüber zeigte Raum 4 deutliche Funktionswechsel (Abb. 6). Das an seiner Ostwand erfasste praefurnium (243) wurde sekundär eingebaut. Offen bleibt, ob Raum 4 anfänglich nicht beheizt war, oder ob er ursprünglich von der Nordseite

her beheizt wurde. Bei der Umnutzung zum frigidarium wurde der Oberboden herausgerissen und der Hypokaust mit Schutt verfüllt. Dabei blieben Reste der Hypokaustpfeiler in situ stehen. Über der Planie verlegt man die noch brauchbaren Suspensurplatten, bevor ein neuer Boden eingebaut wurde.

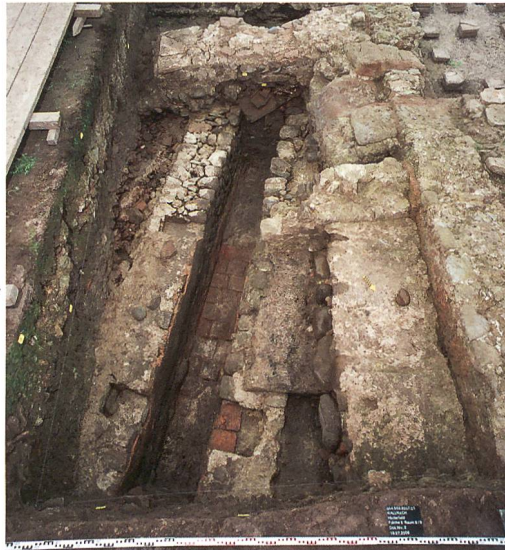
Abb. 8: Kallnach, Hinterfeld, römischer Gutshof. Der Kanal (264), ausgekleidet mit Terrazzomörtel und Hypokaustplatten. In den Kronen der Kanalwände Aussparungen für die Abdeckung. Das Podest im Vordergrund rechts könnte als Zugang zu (nicht nachgewiesenen) WC-Anlagen gedient haben, die über den angrenzenden Kanal gebaut waren. Im Hintergrund das praefurnium (243) zu Raum 4. Blick nach Süden.

Auf dem untersuchten Areal fanden sich drei gemauerte Kanäle, die das Abwasser aus dem Badetrakt und aus anderen Teilen der Villa abführten (vgl. Abb. 3). Ihre Wände waren teils mit Terrazzomörtel verputzt, die Sohlen mit Hypokaust- oder Dachziegeln belegt. Der grösste Kanal hatte eine lichte Weite von 60 × 100 cm. Kanal (264) führte leicht schräg, dicht ausserhalb von Raum 4 vorbei (Abb. 8) und mündete etwa 10 m südlich der Gebäudefront in den Ost-West verlaufenden Kanal (342). Die Anbauten an der Aussenfront von Mauer (193) sowie die Hofmauern entstanden nach dem Kanalbau. Den Ansatz eines weiteren, nur einige Zentimeter tiefen Kanals (287) haben wir an der Südwestecke von Raum 3 erfasst. Eine dicht an der westlichen Grabungsgrenze in Kanal (342) mündende Rinne (372) dürfte das Endstück von (287) sein. Nebst Dachwasser könnte (287) auch das Abwasser

der piscina 1 aufgenommen haben. Wenig vor der Gebäudefront führte eine Traufrinne (345) das Dachwasser in den Kanal (264).
