Bern Gerechtigkeitsgasse 7, «Goldener Adler»

Grabungen und Bauuntersuchungen in einer Altstadt-liegenschaft

Armand Baeriswyl, Marco Amstutz

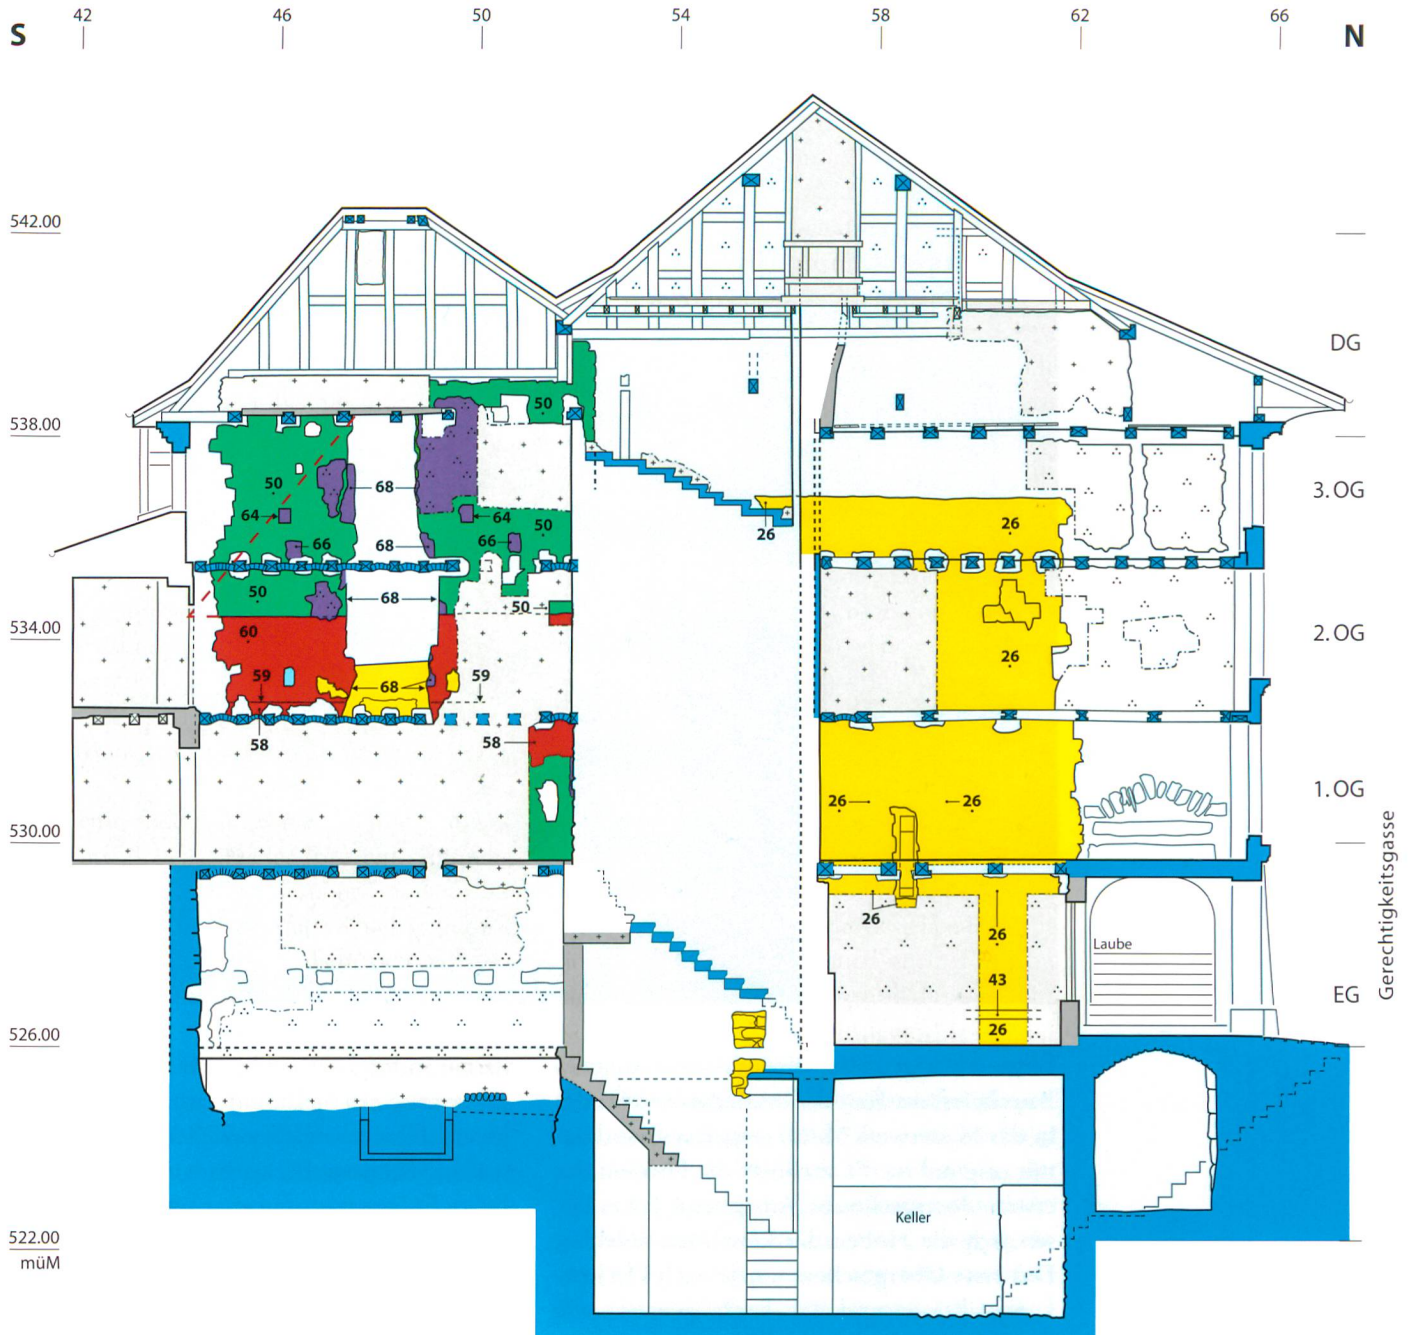
Abb. 1: Bern Gerechtigkeitsgasse 7. Schnitt durch den «Goldenen Adler» mit Ansicht der westlichen Brandmauer. Rot: Phase 1 (nach 1279d/ kurz vor 1300). Grün: Phase 2 (14. Jh.). Violett: Phase 3 (16. Jh.). Gelb: Phase 4 (17. Jh.). Blau: Phase 5 (1761–1766). M. 1:150.

Ergebnisse ausgetauscht. Es zeigte sich rasch, dass das heutige Gebäude inklusive der massgeblichen Binnenstrukturen und der Vorderhauskeller in die Zeit um 1764–1766 zu datieren ist: Es handelt sich um den Neubau des Gasthofs. Die bei der Grabung aufgedeckten Befunde waren sogar noch jünger. Dagegen entpuppte sich die westseitige Brandmauer (Abb. 1, vgl. auch Abb. 5) als sehr ergiebig.
