Köniz, Schloss, Muhlernstrasse 15

Dem befestigten Wirtschaftshof der Deutschordenskommende auf der Spur

Armand Baeriswyl und Christine Kissling

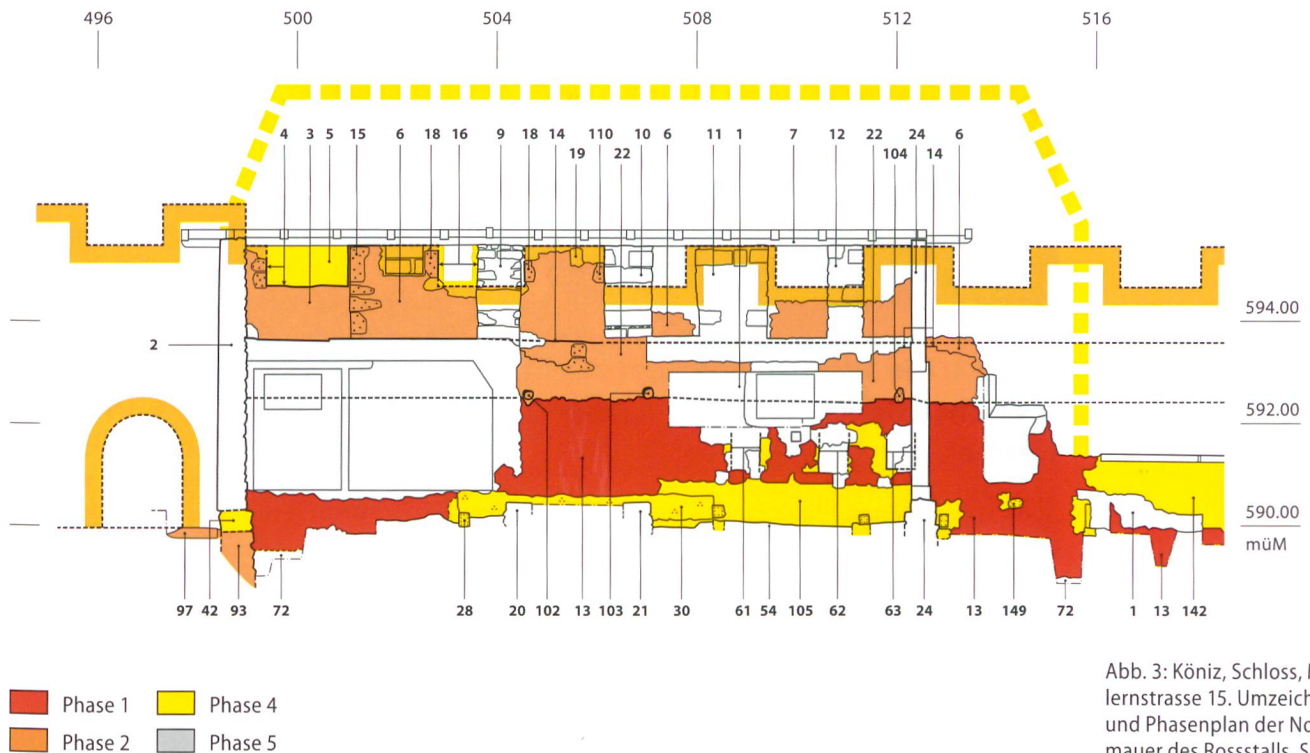
Abb. 3: Köniz, Schloss, Muhlenstrasse 15. Umzeichnung und Phasenplan der Nordmauer des Rossstalls, Südfassade. Phase 2 mit postuliertem Torturm in der Ringmauer. M. 1:150.

Dank einer guten Zusammenarbeit mit der Bauherrschaft und den Architekten konnten die Bodeneingriffe auf ein Minimum beschränkt werden, so dass nur eine Teilgrabung durchgeführt werden musste, die den gewachsenen Boden (72) nur in einzelnen Sondagen erreichte. Die Bauuntersuchung konzentrierte sich auf die Analyse der Nordmauer des Gebäudes (Abb. 3 und 4).

halb des Rosstalls verläuft dort heute noch der Rappetöriweg, der seinen Namen von einem Torbauwerk hat, das dort bis ins 18. Jahrhundert bestand. Die Mauer kann als östliche Wange dieses Bauwerks, wohl eines Torturms, gedeutet werden. Ein flacher Stein (97), der bei einer Sondierung auf der Aussenseite erfasst wurde, war möglicherweise der Rest der Schwelle oder ein Fragment einer Pflasterung in der Torkammer (vgl. Abb. 3).

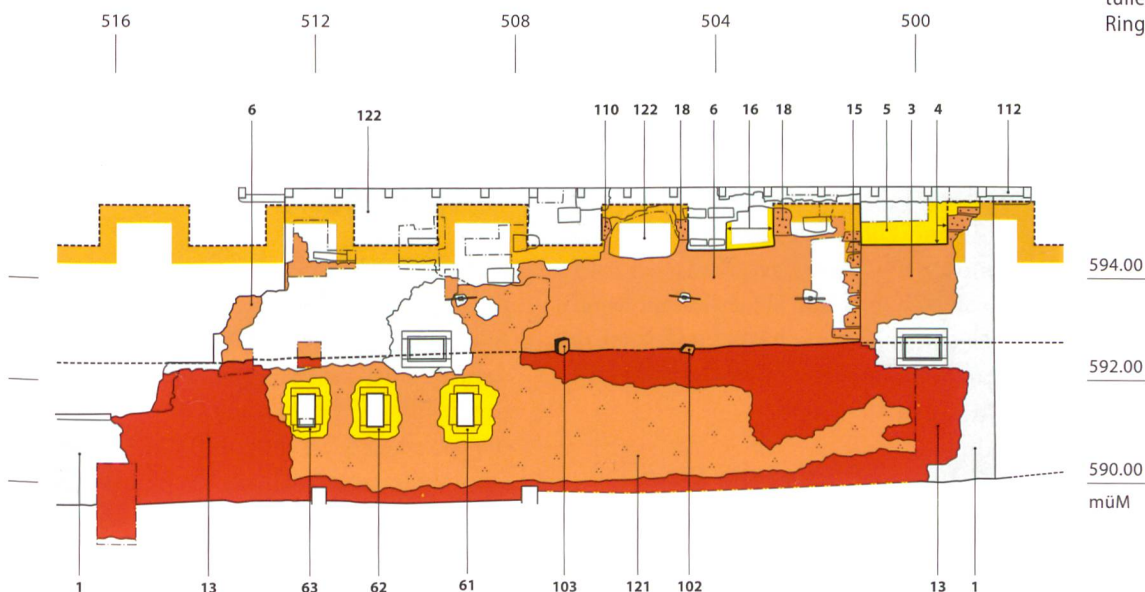
Abb. 4: Köniz, Schloss, Muhlenstrasse 15. Umzeichnung und Phasenplan der Nordmauer des Rossstalls, Nordfassade. M. 1:150.

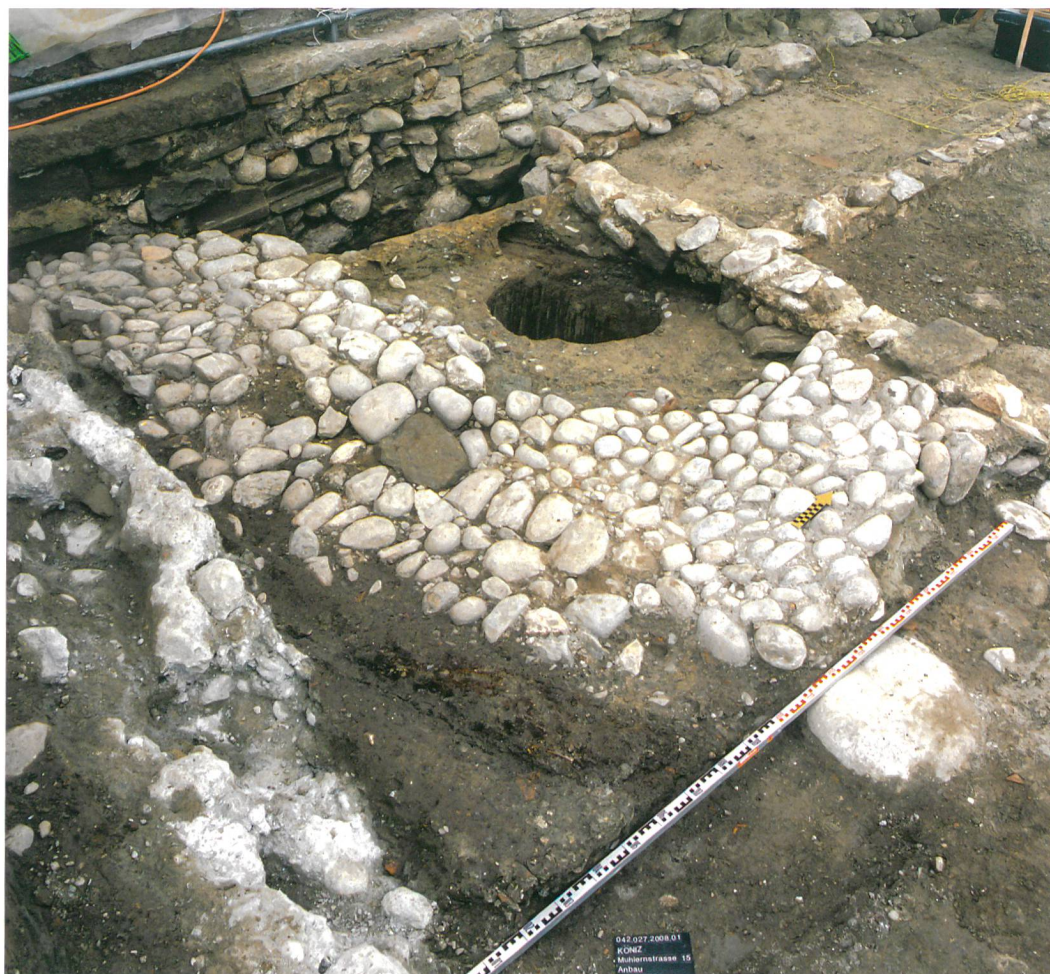
Abb. 7: Köniz, Schloss, Muhlernstrasse 15. Pflasterung und eingetieftes Regenwasserfass ausserhalb des Gebäudes des 18. Jahrhunderts.

In dieser Phase erfolgte der Bau eines grösseren Gebäudes entlang der Ringmauer (2, 105, 30). Die eher schmalen Sockelfundamente weisen auf einen hölzernen Oberbau, vermutlich aus Fachwerk hin. Die leicht spitzwinklig angelegte Westwand dieses Gebäudes belegt, dass es an das damals noch existierende Rappetöri anschloss (42). Die Aufteilung der Räume deutet auf Stallungen hin, von ihrer Grösse her am ehesten für Kleintiere. Mit diesen Stallungen waren jeweils Jauchegruben verbunden. In dieser Phase wurden die Zinnenzwischenräume der Ringmauer teils zugemauert, teils zu Fenstern umgebaut (5, 16, 61, 62, 63). Es konnten zugehörige Reste von Tonplatten- und Mörtelböden dokumentiert werden. Die unmittelbare Umgebung des Gebäudes zeigte eine regelmässige Pflasterung aus Geröllsteinen mit zwei eingetieften Regenwasserfässern (Abb. 7). Wie weit diese Pflasterun-
