# Niederbipp, römischer Gutshof : Ergänzungen und Korrekturen des Gesamtplans

## Niederbipp, römischer Gutshof

### Ergänzungen und Korrekturen des Gesamtplans

René Bacher und Kathrin Glauser

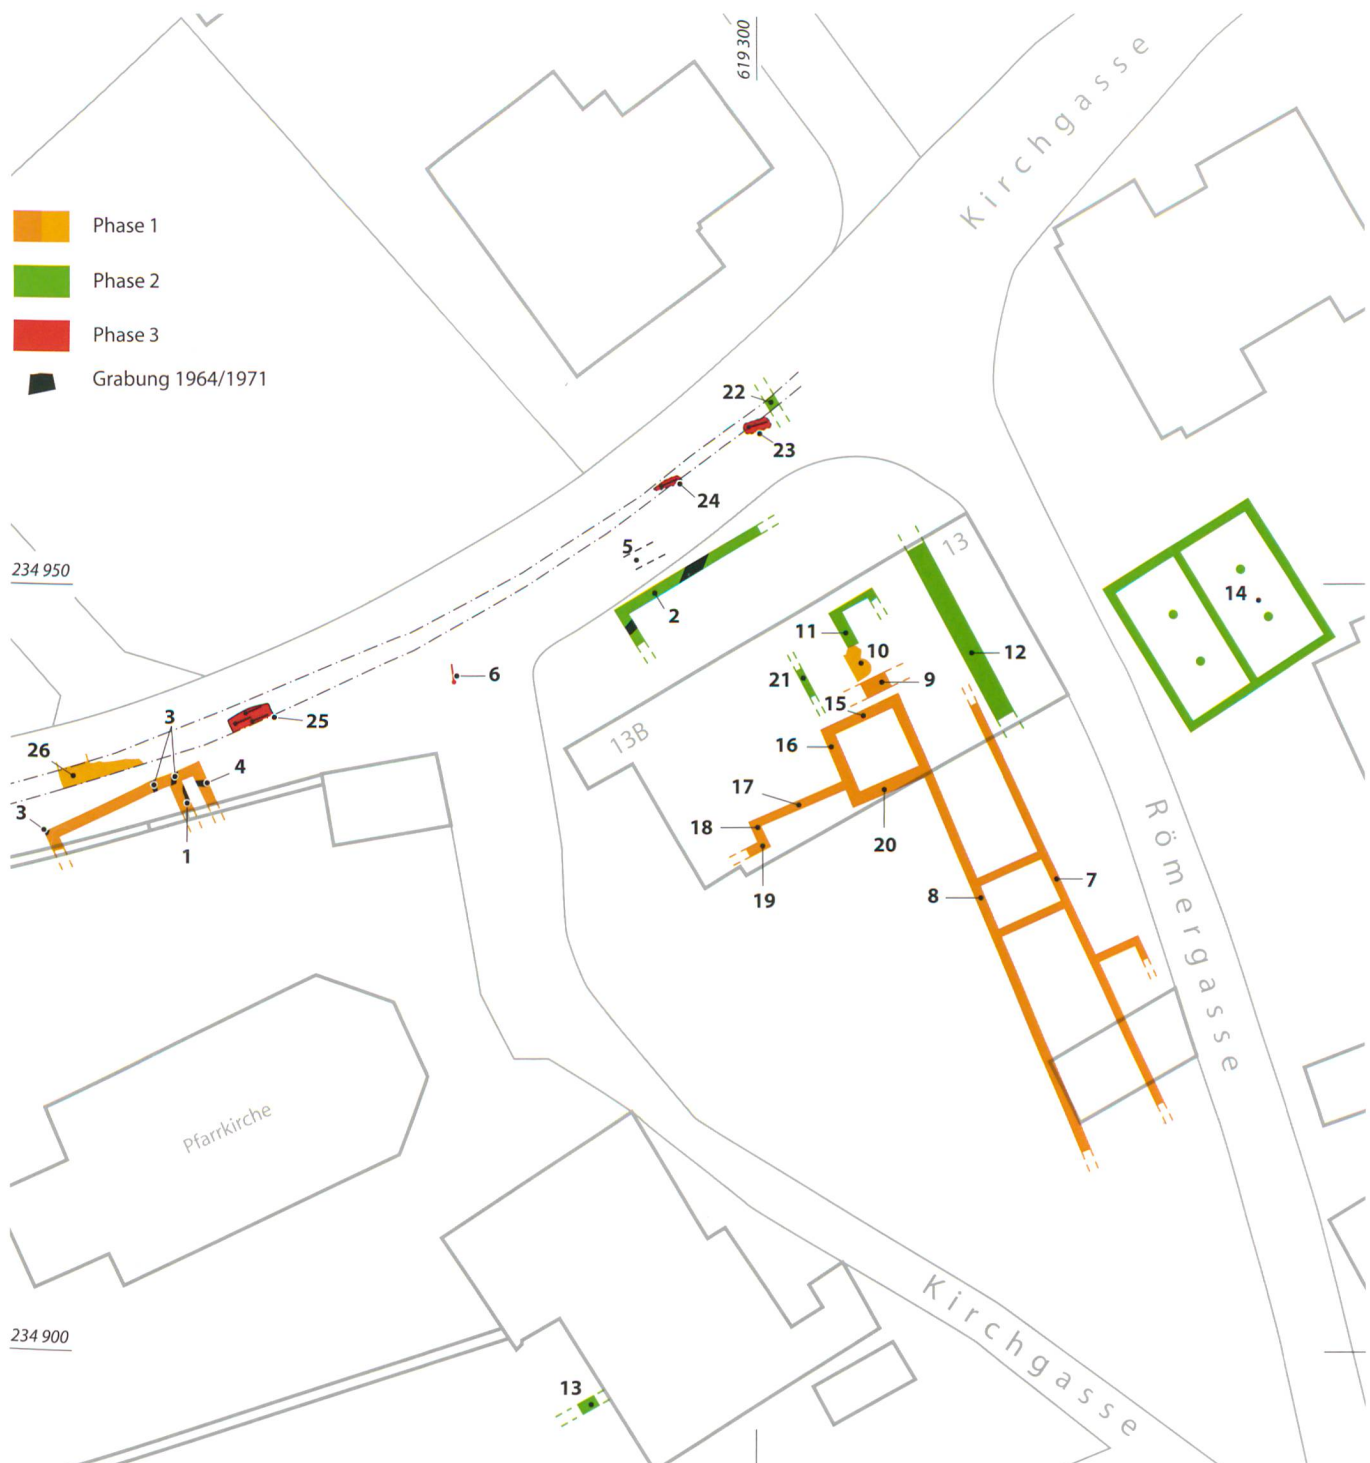
Abb. 2: Niederbipp, Kirchgasse/Römergasse. Gesamtplan der dokumentierten und lokalisierbaren Aufschlüsse. M. 1:500.

- An der nördlichen Kirchhofmauer wurde in der Kirchgasse eine N-S verlaufende Mauer entdeckt (Abb. 2,1).
- Im Norden des Pfarrhauses kamen 2 Mauerstücke zum Vorschein, die die Nord-, und Westbegrenzung eines hypokaustierten Raumes bilden (Abb. 2,2).

- Nördlich der Kirchhofmauer wurde in der Kirchgasse an drei Stellen eine E-W verlaufende Mauer eingemessen (Abb. 2,3). Zusätzlich konnte ein kleines Stück einer N-S laufenden Mauer (Abb. 2,4) aufgedeckt werden. Dieses läuft parallel zur 1964 dokumentierten Mauer und kann mit den Mauerstücken 3 zu einem Mauerwinkel rekonstruiert werden.

- In der Kirchgasse im Norden des hypokaustierten Raums von 1964 wurde ein E-W verlaufendes Mauerstück dokumentiert (Abb. 2,5).
- Nordöstlich des Beinhauses kam in der Kirchgasse ein Grab, nach Skizze des Ausgräbers N-S liegend, zum Vorschein (Abb. 2,6).

- Bei Grabungen im Pfarrgarten und in der Pfarrscheune wurden die folgenden Strukturen dokumentiert.
- Die östliche Mauer (Abb. 2,7) weist einen Mauerwinkel nach E und zwei Mauerabgänge nach W auf. In der Pfarrscheune ist sie ausgebrochen.
- Die westliche Mauer (Abb. 2,8) hat unweit der Südmauer zur Pfarrscheune einen Abgang nach W. Im Bereich der Pfarrscheune bildet sie einen Mauerwinkel nach W, der im S einen hypokaustierten Raum einschliesst (Abb. 3,

- Die verschiedenen dokumentierten Mauerstücke (Abb. 2,15–20) lassen sich zu einem römischen Gebäudeteil zusammenschliessen. Alle Mauern sind im Verband erstellt.
- Es ergeben sich mindestens drei Räume:
  - Im östlichsten Raum kann die Nordmauer 15 mit der Mauer 8 von 1972

Die nicht zusammenhängenden römischen Mauern können untereinander nur aufgrund der Ausrichtung in drei Phasen zusammengefasst werden. Die Ausnahme bildet das Mauerstück 5, dessen Ausrichtung wegen unklarem Befund oder ungenügend genauer Dokumentation nicht bestimmt werden kann.

### Phase 1 (Abb. 2, orange)

Mauern und Böden 7–10 sowie 15–20. Die Mauer 7 zähle ich ebenfalls zu diesem Komplex. Leicht schräge Ausrichtungen wie zwischen den Mauern 7 und 8 lassen sich in langen Anlagen auch anderswo beobachten, so z. B. in Bern-Bümpliz, Nordtrakt der Phase 2. Im Übrigen scheint hier im ganzen Trakt das Prinzip der Rechtwinkligkeit nicht mit der gewohnten Präzision umgesetzt worden zu sein. Die Mauern mit Azimut von  $337^\circ$  (genommen an Mauer 8) lassen sich ebenfalls mit keinem anderen Befund verbinden. Die Mörtelböden 10 werden von der Mauer 11 geschitten; Phase 1 ist also älter als Phase 2 (Abb. 8). Dazu gehören auch die Mauern 1, 3 und 4 sowie Bauhorizont 26. Der aus vier Befundsituationen zusammengesetzte Mauerwinkel im N der Kirche läuft mit einem Azimut von  $335^\circ$  schräg zur Kirche aber etwa parallel zu den Befunden im Kirchgarten.

### Phase 2 (Abb. 2, grün)

Die Mauern 2 sowie der Mauerwinkel 11 und die parallel laufenden Mauern 12 und 21 mit Azimut  $330^\circ$  haben die gleiche Ausrichtung wie das heutige Pfarrhaus/Pfarrscheune. Der Mauerstumpf 22 konnte nur in einem sehr kurzen Bereich eingemessen werden, seine Ausrichtung erlaubt aber dennoch mit grosser Wahrscheinlichkeit eine Einordnung in die Phase 2. Dasselbe gilt für den

Mauerstumpf 13. Den Keller 14 mit Azimut 327° ordne ich ebenfalls dieser Phase zu, obwohl eine kleine Richtungsabweichung von 3° besteht. Mit der Bauweise als Keller mit einschaligem Mauerwerk lässt sich diese Abweichung gut erklären.

### Phase 3 Frühmittelalterliche Gräber (Abb. 2, rot)

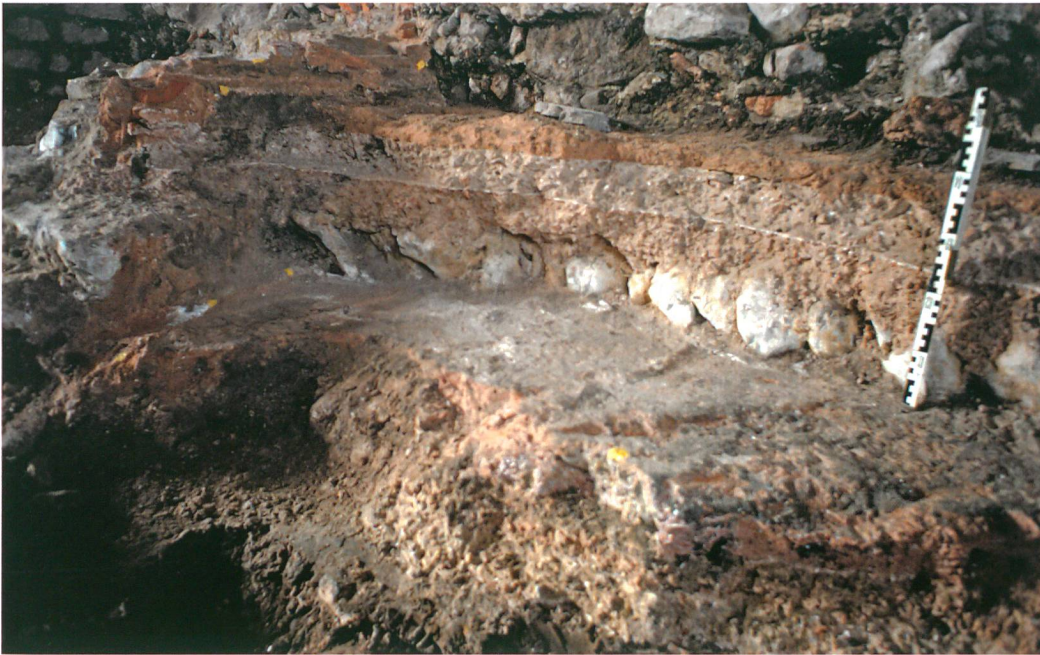
Abb. 4: Niederbipp, Kirchgasse 13, Pfarrscheune: Ausgrabungen 1972. Abfolge der Terrazzoböden 10. Blick nach Südwesten.

– Nördlich der Mauer 8 wurde parallel dazu ein Mauerstück (Abb. 2,9) angegraben, das die Südbegrenzung zu der Abfolge von mehreren Mörtelstrichen (Abb. 2,10) bildet. Die Nordfront ist mit verschiedenen Terrazzomörteln bestückt, die eine dreifache Niveauerhöhung bezeugen. Die verschiedenen Lagen von Terrazzo lassen sich wie folgt gliedern (Abb. 4):

- Zuunterst liegt auf einem hellen Terrazzo ein roter Terrazzoboden, der entlang der Nordfront der Mauer 9 in ein gerundetes Negativ übergeht (Abb. 5). Vermutlich handelt es sich um den Abdruck einer Badewanne.

- Später wird die Wanne ausgerissen und der Boden wird mit einer Rollierung und darauf liegendem Mörtel aufgehöhht. Als Abschluss liegt darauf eine im Profil deutlich sichtbare Kalkschlämme, die sich auch an der Nordwand der Mauer nachweisen lässt.
- Darauf folgt ein unterer und ein oberer Terrazzomörtel als nächste Aufhöhung. Auch diese beiden Schichten lassen sich an der Nordfront der Mauer 9 nachweisen.
- Im Norden werden diese Terrazzoböden durch eine weitere Mauer (Abb. 2,11) gestört, die mit der gleichen Ausrichtung wie die Pfarrhausscheune im Norden einen Mauerhaken bildet.
- Östlich dieser Mauerbruchstücke durchzieht von N nach S eine etwa 1,3 m dicke Mauer (Abb. 2,12) die Pfarrhausscheune mit der gleichen Ausrichtung wie diese.

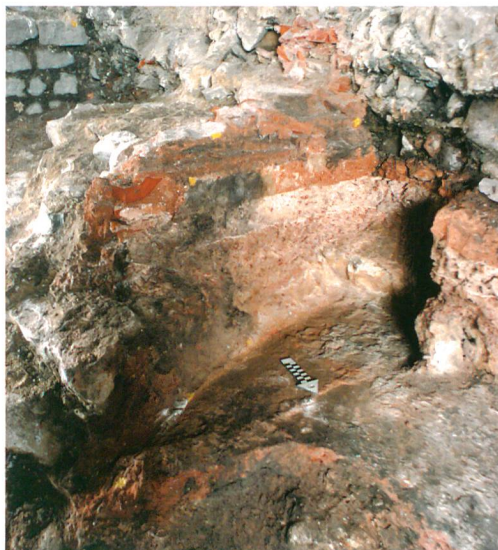
Abb. 5: Niederbipp, Kirchgasse 13, Pfarrscheune: Ausgrabungen 1972. In den Terrazzomörtel eingedrückt sieht man das Negativ einer senkrecht stehenden, gerundeten Struktur, vermutlich einer Badewanne. Blick nach Südwesten.
