**Artikel:** Rüegsau, Dorf 128 : mittelalterliche Funde zum Kloster?

## Rüegsau, Dorf 128

### Mittelalterliche Funde zum Kloster?

Marianne Ramstein

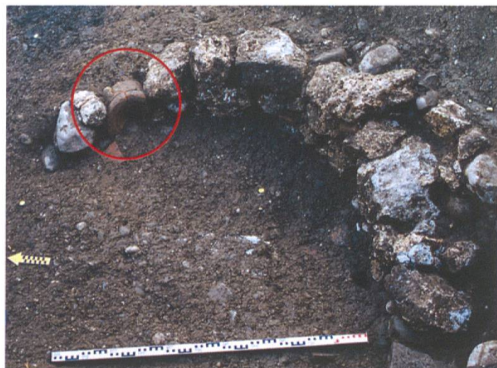
Abb. 4: Rüegsau, Dorf 128. Winkel der Stützmauer mit Spolien. Das Becken ist ganz links zu erkennen.
