## Büren an der Aare, Kreuzgasse 20, sogenanntes Schultheissenhaus

### Ein spätgotisches Steinhaus im Städtli Büren

Armand Baeriswyl, Roger Lüscher

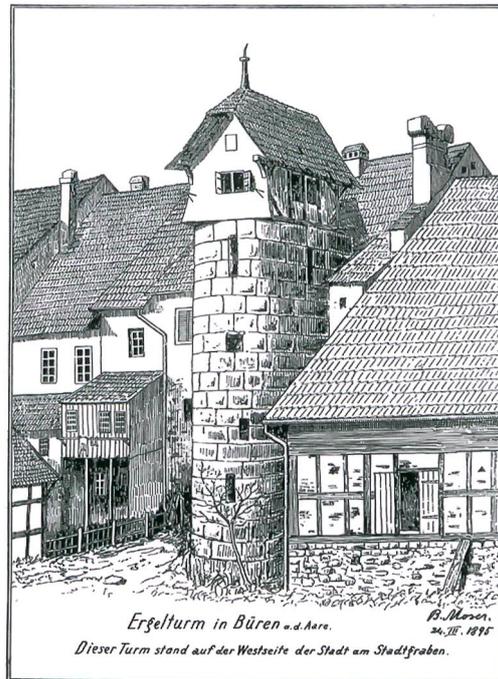
Abb. 2: Büren a. A., Kreuzgasse 20. Historische Abbildung der Stadtbefestigung mit dem Schalenturm kurz vor dem Abbruch um 1900.

Als älteste Bauphase wurde, wenig überraschend, die Westfassade des Komplexes erkannt. Es handelt sich um die Stadtmauer des 13. Jahrhunderts mit einem halbrunden Schalenturm, der in den Schriftquellen «Ergelturm» genannt wird (Abb. 2). Allerdings gab es von der Stadtmauer nur noch geringe Reste, da die Fassade in späteren Phasen stark verändert wurde. Der Schalenturm hat sich im Kellergeschoss erhalten, weiter oben war auch er der Fassadenerneuerung zum Opfer gefallen. Auf der Aussenseite, im heutigen Garten, konnte beobachtet werden, dass an die Um-mauerung eine wohl rund zwei Meter breite Berme anschloss und erst dann der Stadtgraben folgte.

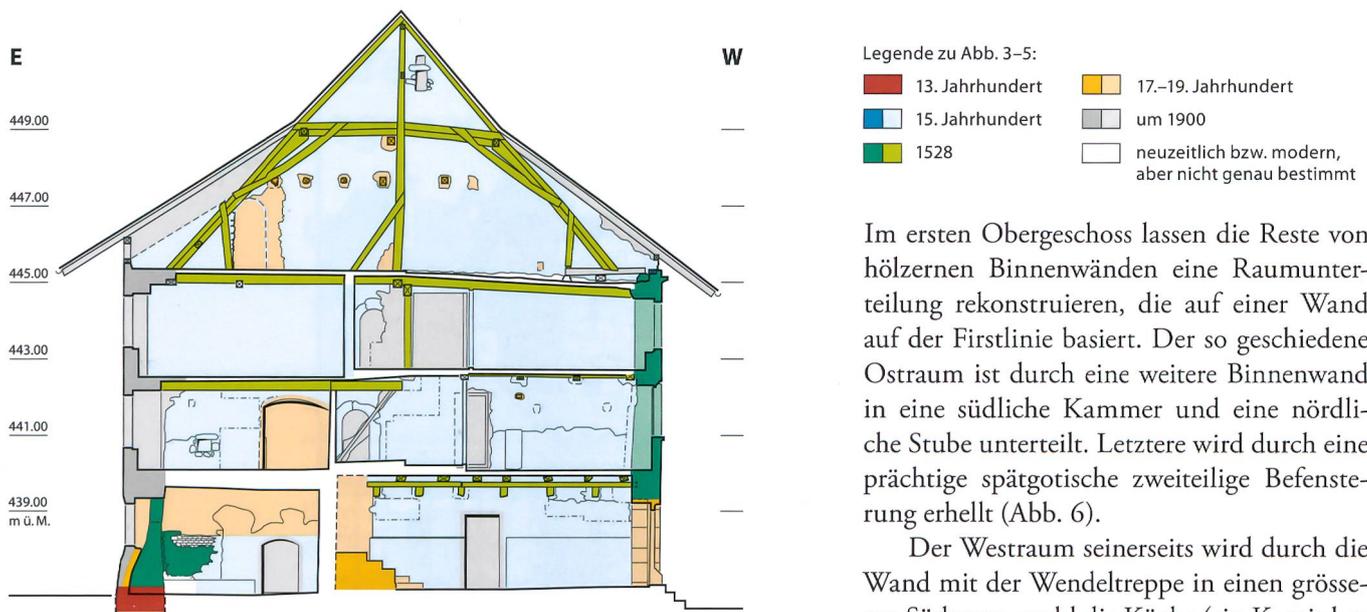
Abb. 3: Büren a. A., Kreuzgasse 20. Schnitt Ost-West (A-A) mit Ansicht der nördlichen Brandmauer. M 1:200.

Irgendwann im 15. Jahrhundert entstand auf der nordseitigen Nachbarparzelle, heute Kreuzgasse 19 und 16, ein grosses gemauertes Gebäude, das rückwärtig an die Stadtmauer stiess und stadtseitig bis an die Flucht der Kreuzgasse reichte. Das Steinhaus wies damit eine Tiefe von rund 13 m auf, war dreigeschossig und traufständig. Die Südfassade dieses Steinhauses ist in ihrer vollen Ausdehnung erhalten und bildet heute die Brandmauer zwischen diesem und unserem Gebäude Kreuzgasse 20 (Abb. 3 und 4).

In dieser Fassade öffneten sich im ersten und zweiten Geschoss je ein originales, aufwendig gearbeitetes Rundbogenportal, das einst in das Steinhaus führte (Abb. 3 und 7). Eine weitere, nur noch in Ansätzen erhaltene Tür lag im Dachgeschoss.

Die Dachkonstruktion besteht aus dem bauzeitlichen liegenden Dachstuhl (Abb. 3). An der Südbrandmauer erkennen wir im Dachgeschoss einen mächtigen Kamin, welcher bis über die Dachfläche hinaus reichte. Dieser Kamin, der zurückgearbeitete Kragstein und spätere Kaminhutteneinbauten belegen, dass sich die Küche wohl immer im südwestlichen Bereich befunden hat.

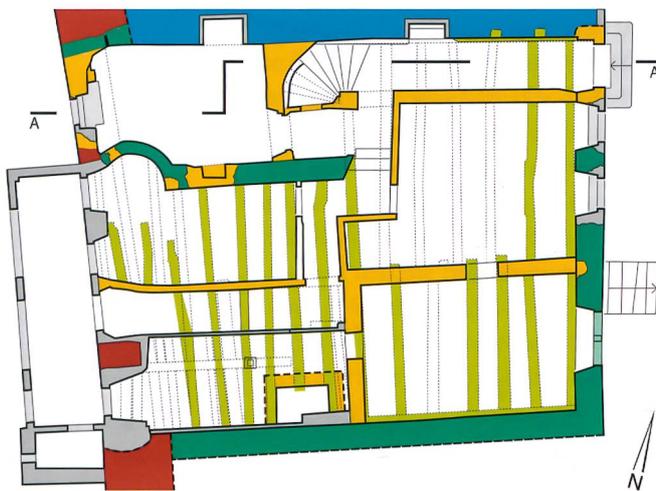
Abb. 4: Büren a. A., Kreuzgasse 20. Grundriss des Erdgeschosses. M 1:200.

Die Nordwand des Kellers endet nicht an der Kellerdecke, sondern ist auch im Erdgeschoss vorhanden (Abb. 4). Sie unterteilt dieses Geschoss in einen nördlichen und einen südlichen Raum. Abgeschlossen wird das Erdgeschoss mit teils durchlaufenden Eichenbalkenlagen, die auf Streifbalken ruhen, die ihrerseits von Konsolen getragen werden. Die Kaminreste der Phase orange in der Mitte der Südwand sind möglicherweise Ersatz für einen Kamin der Phase grün an dieser Stelle.

Erwähnenswert sind neue Binnenwände und der Abbruch der originalen, die zu neuen Raumunterteilungen führten, der Ersatz der möglicherweise als zu eng empfundenen Wendeltreppe durch eine neue Treppe, der Einbau des noch bestehenden Aufzugsgiebels im Dachgeschoss und der Einzug von Tonnengewölben, zum einen im Keller, was zu einer Absenkung des Fussbodens führte, zum anderen im Nordwestraum des Erdgeschosses (Abb. 4 und 5).

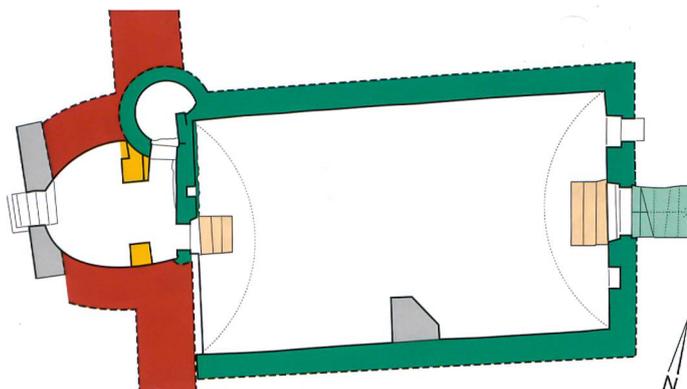
Abb. 5: Büren a. A., Kreuzgasse 20. Grundriss des Kellergeschosses. M 1:200.

Der Keller erstreckt sich über die gesamte Haustiefe (Abb. 5); im Westen verschliesst eine Mauer den nach innen offenen Turm der Stadtbefestigung. Der Keller reicht aber gegen

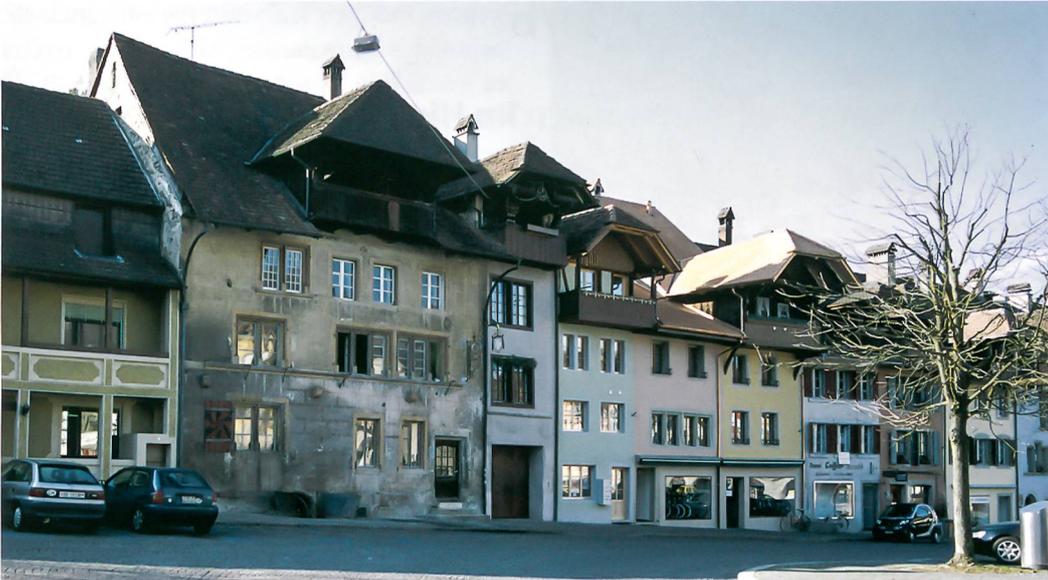
Abb. 6: Büren a. A., Kreuzgasse 20. Die Gassenfassade des Hauses (zweites von links) im heutigen Zustand. Ansicht von Osten.

Im ersten Obergeschoss lassen die Reste von hölzernen Binnenwänden eine Raumunterteilung rekonstruieren, die auf einer Wand auf der Firstlinie basiert. Der so geschiedene Ostraum ist durch eine weitere Binnenwand in eine südliche Kammer und eine nördliche Stube unterteilt. Letztere wird durch eine prächtige spätgotische zweiteilige Befensterung erhellt (Abb. 6).

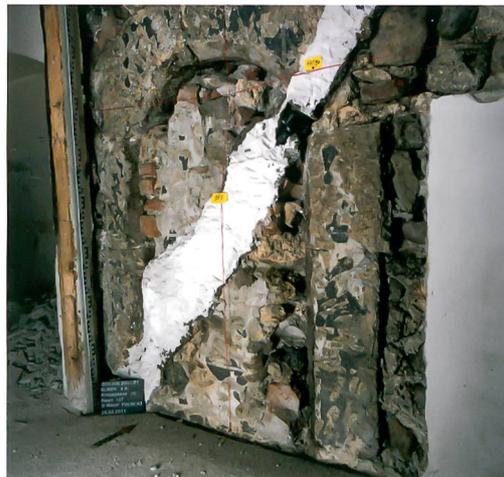
Abb. 7: Büren a. A., Kreuzgasse 20. Eines der Rundbogenportale des Steinhauses der Phase blau.
