Studen-Petinesca, Gumpboden

Instandstellung des römischen Tempelbezirks

Rudolf Zwahlen

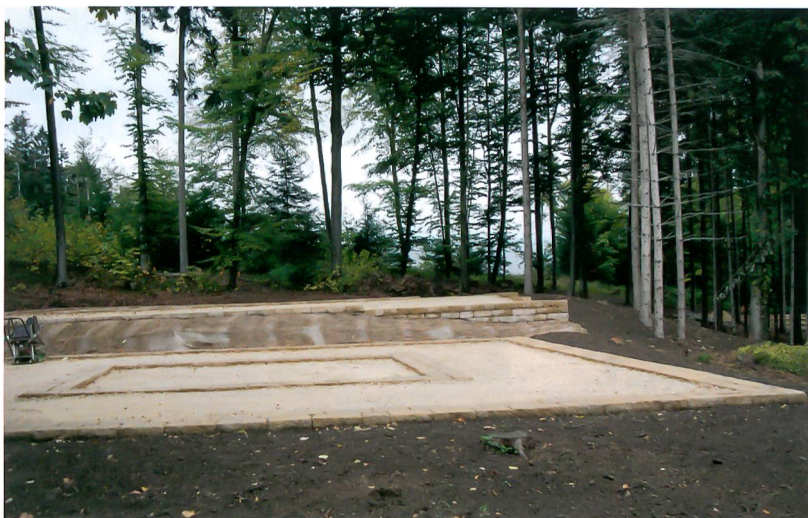
Abb. 4: Bild oben und in der Mitte: Studen-Petinesca, Gumpboden, 2011. Die Tempel 6 (im Vordergrund) und 4 vor und nach der Instandstellung. Was bis vor Kurzem von den einen als Idylle und von anderen als Schandfleck bezeichnet wurde, ist nun für die Besucher wieder sichtbar und verständlich.

Auf das so vorbereitete Terrain kam ein Geotextil zu liegen, darüber wurden Mergelkoffer aufgebaut und Markiersteine verlegt. Dies war Aufgabe der Gartenbauer. So sind nun die Mauerzüge mit Steinen und die Innenflächen der Gebäude mit Mergelbelägen im Waldboden nachgezeichnet und deutlich

erkennbar (Abb. 4). Dieser Überbau bietet zudem der darunter verborgenen Originalsubstanz einen nachhaltigen Schutz.
