# Attiswil, Leimenstrasse 15 : römisches Gebäude

# Attiswil, Leimenstrasse 15

## Römisches Gebäude

RENÉ BACHER UND STÉPHANE DÉVAUD

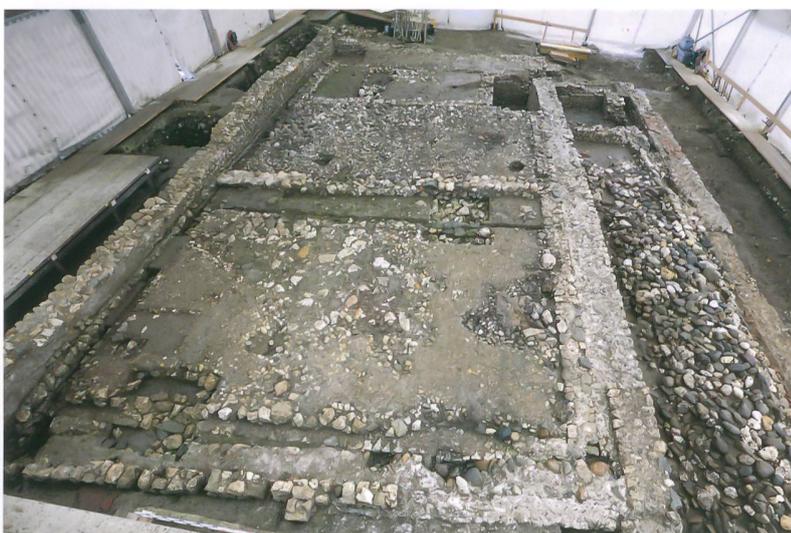
Abb. 1: Attiswil, Leimenstrasse 15. Übersicht über die Mauerreste des römischen Gebäudes. Blick nach Osten.

Bei Voruntersuchungen anlässlich des Baus eines Mehrfamilienhauses hat der Archäologische Dienst an der Leimenstrasse 15 in Attiswil im Februar 2011 archäologische Sondierungen durchgeführt. Dabei wurden Mauern eines römischen Gebäudes (Abb. 1) sowie prähistorische Funde und Befunde aufgedeckt. Bei den prähistorischen Relikten handelt es sich um einen umfangreichen Keramikkomplex der frühen Spätbronzezeit (Bz D, 13. Jh. v. Chr.) sowie um eine Vorratsgrube aus der älteren Eisenzeit (Hallstattzeit, 8.–5. Jh. v. Chr.). Die beiden Fundstellen ergänzen das Bild von Attiswil als in prähistorischer Zeit wiederholt und intensiv genutztem Siedlungsstandort (Abb. 2). Eine grössere Grabung fand am Wiesenweg vom April bis Juni 2012 statt. Dabei konnten erstmals Teile einer hallstattzeitlichen Siedlung untersucht werden (s. den Beitrag von Marianne Ramstein, S. 72). Die archäologischen Untersuchungen an der Leimenstrasse 15 von Februar 2011 bis Februar 2012 zeigten, dass an diesem Platz auch in römischer Zeit über einen grossen Zeitraum gesiedelt wurde (1.–3. Jh. n. Chr.), obwohl der Untergrund wegen der Gefahr von Grundbrüchen für Bauten ungeeignet ist.

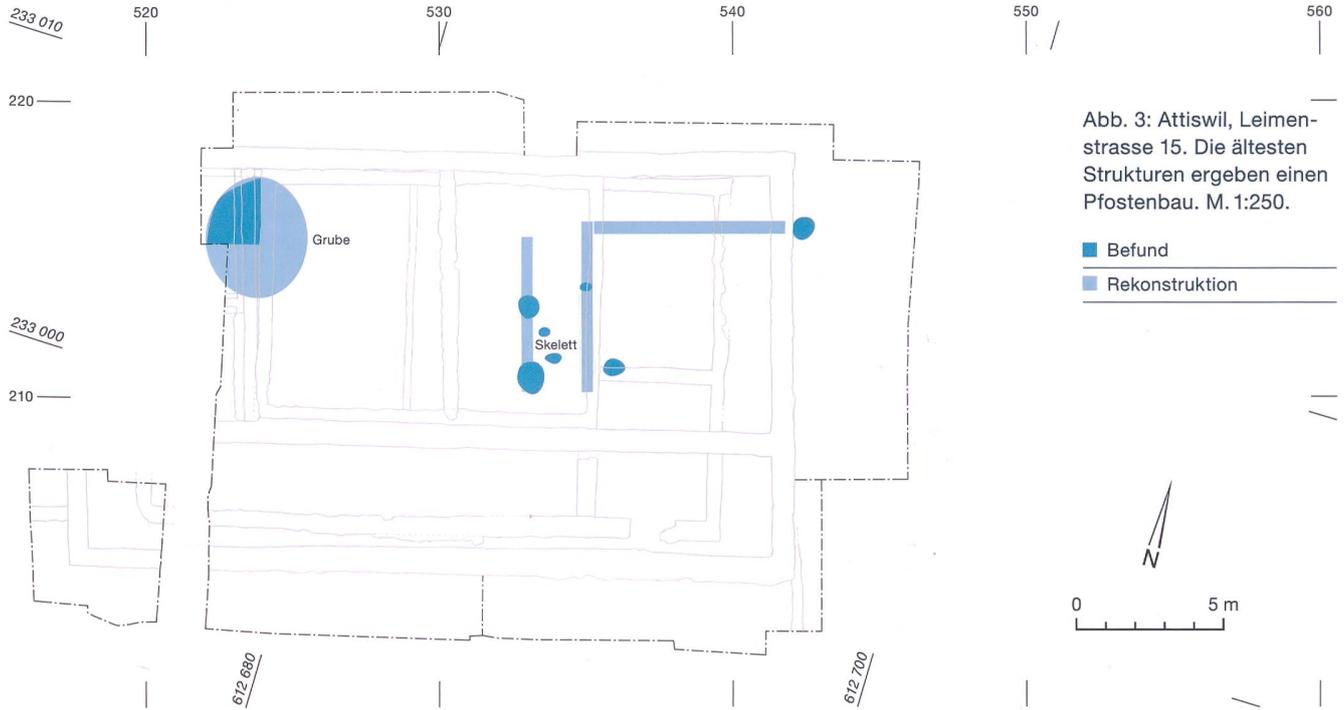
Abb. 3: Attiswil, Leimenstrasse 15. Die ältesten Strukturen ergeben einen Pfostenbau. M. 1:250.

Im Grabungsareal konnten als älteste römische Strukturen verschiedene Pfostenlöcher und die Abdrücke eines Schwellbalkens identifiziert werden (Abb. 3). Die Bauteile lassen sich wahrscheinlich als Pfosten-Schwellbalken-Bau mit westlich vorgelagertem Gang oder Portikus rekonstruieren. Innerhalb dieses Baus fand sich eine Säuglingsbestattung. Die Bestattung von Neonaten in römischen Gebäuden kann in Ausgrabungen immer wieder festgestellt werden. Im Westteil der Grabungsfläche wurde eine grosse Grube gleicher Zeitstellung angeschnitten.

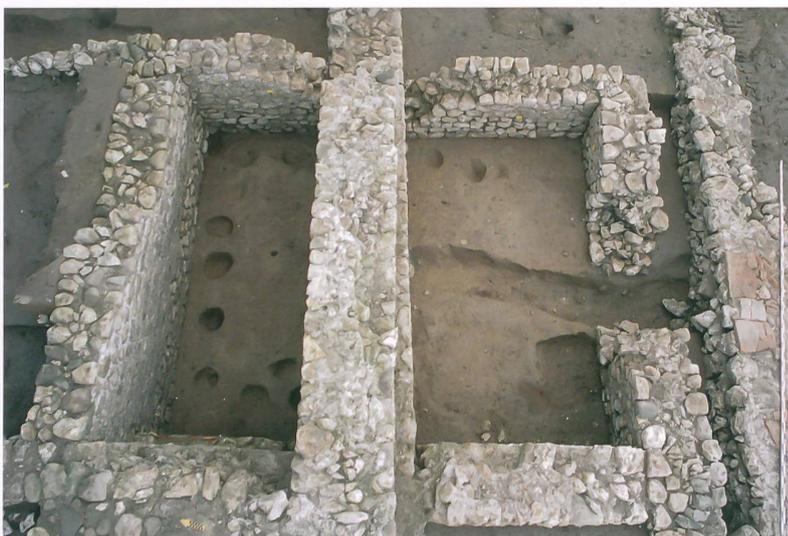
Abb. 6: Attiswil, Leimenstrasse 15. Pfostenstellungen im Kellerraum. Blick nach Osten.

Im Keller lassen sich drei Benutzungsniveaus nachweisen: Auf einer ersten Planie wurden entlang der Nord-, Ost- und Westwand Gestelle angebracht (Abb. 6).

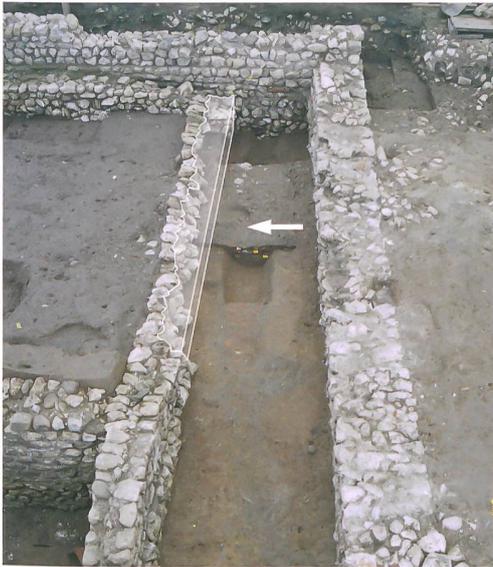
Abb. 7: Attiswil, Leimenstrasse 15. Die Aussenfront des nordöstlichen Eckverbands fehlt (Pfeil). Blick nach Norden.

Zwei Befunde weisen darauf hin, dass das Gebäude eingestürzt sein muss: Die Aussenfront des nordöstlichen Eckverbands war in den davor liegenden Wassergraben abgerutscht (Abb. 5 und 7) und die Portikusmauer in der Mitte des Gebäudes talwärts abgekippt (Abb. 5 und 8). Diese beiden Vorkommnisse hängen wahrscheinlich kausal zusammen und bewirkten den totalen Einsturz des Gebäudes. Als mögliche Ursachen kommen die Erschütterung des Untergrundes durch einen Grundbruch oder die Unterspülung der Nordostecke in Frage.

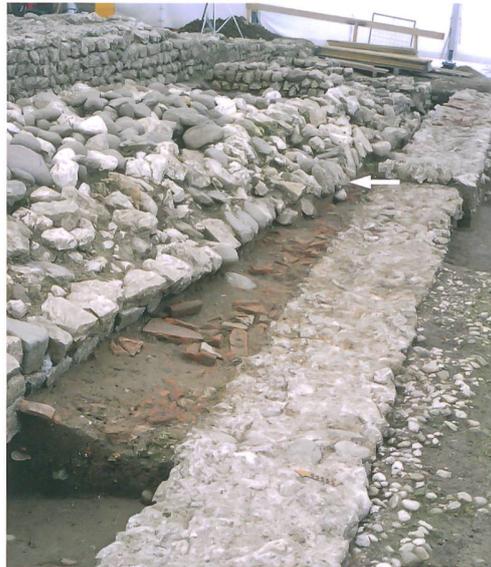
Abb. 8: Attiswil, Leimenstrasse 15. Das Fundament der Portikusmauer ist talwärts abgekippt (Pfeil). Blick nach Osten.

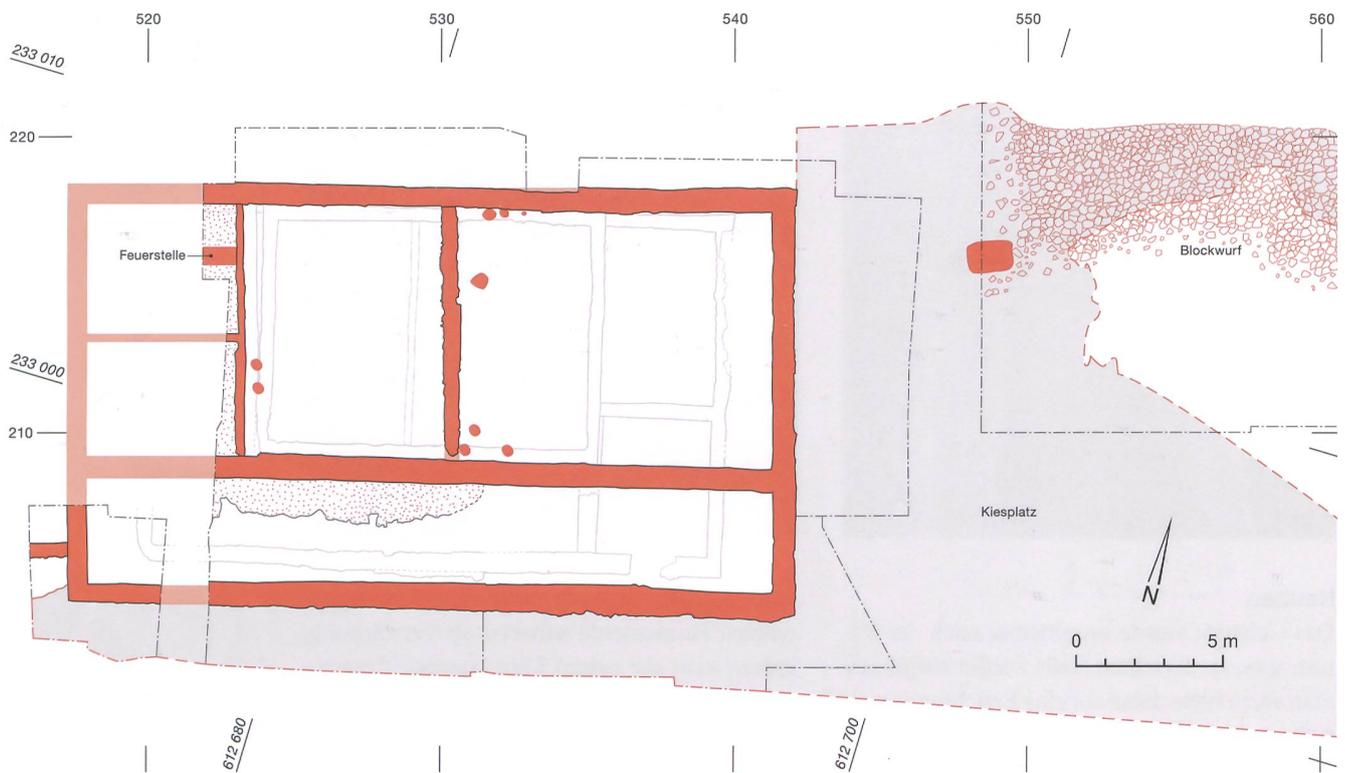
Abb. 10: Attiswil, Leimenstrasse 15. Grundriss mit späteren Umbauten. M. 1:250.

Im Neubau konnten vor allem im Westteil verschiedene Umbauten dokumentiert werden (Abb. 10):

Die Raumunterteilungen wurden abgebaut und durch Fachwerkwände ersetzt.

Der Raum in der Nordwestecke enthielt einen Mörtelboden und darauf wurde eine Feuerstelle eingerichtet. In den Raumecken fanden sich mehrfach zwei bis drei Pfostenlöcher, die auf eine gewerbliche Tätigkeit hinweisen.

Im Osten des Bauwerks wurde etwa auf Höhe der hangseitigen Mauer ein Damm aus Blockwurf angelegt, der wahrscheinlich weitere Wassereinträge auf das Vorgelände verhindern sollte.
