Thun, Obere Hauptgasse 3 und 20/22

Betrachtungen zur Baugeschichte zweier Bürgerhäuser in der Alten Stadt von Thun.

DETLEF WULF

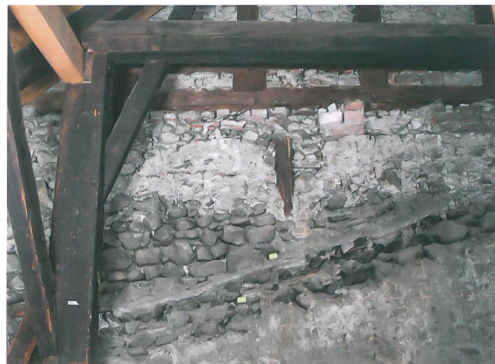
Abb. 8: Thun, Obere Hauptgasse 3. Nordwestliche Giebelwand. Im unteren rechten Bereich ist die verputzte Wandfläche 48 des Hauses 3 (um 1475) zu sehen. Der schräge Abdruck stammt von seinem Dach. Die darüber liegende unverputzte Wandfläche gehört zum Unterbau des Klebdaches von Haus 7 (kurz nach 1571). Oben ist das Stockwerk des Nachbarhauses 12 (1788) zu sehen. Blick nach Nordwesten.

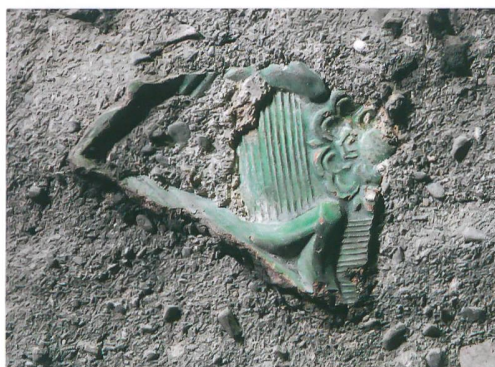
Abb. 9: Thun, Obere Hauptgasse 3. Nordwestliche Giebelwand. Detail aus der verputzten Wandfläche 48 mit eingemauertem Ofenkachelfragment.

glasierten Ofenkachel (Abb. 9). Ähnliche Ofenkachelfragmente wurden beim Bau der Berner Münsterplattform als Abfall entsorgt und datieren in die Zeit vor 1479.¹⁰ Unter Berücksichtigung einer hypothetischen Zeitspanne zwischen Herstellung, Nutzung und Entsorgung ergibt sich für den Zeitpunkt der Vermauerung ein Datum um 1475. Haus 2 und Haus 3 könnten zu dieser Zeit erbaut worden sein.

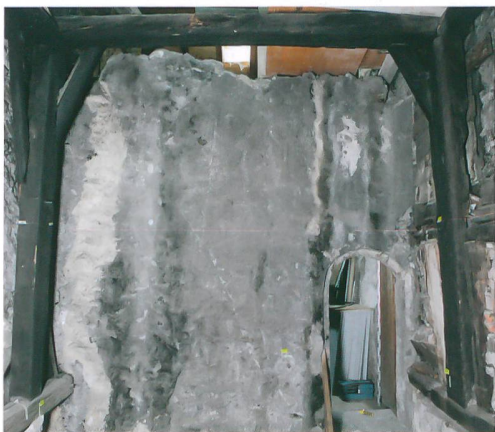
Abb. 10: Thun, Obere Hauptgasse 3. Blick nach Nordosten auf die Südwestwand von Haus 6 (um 1530), das durch ein Rundbogenportal erschlossen wurde. Binderbalken, Stuhlständer und Längsriegel gehören zum Dachgerüst von Haus 7 (kurz nach 1571).

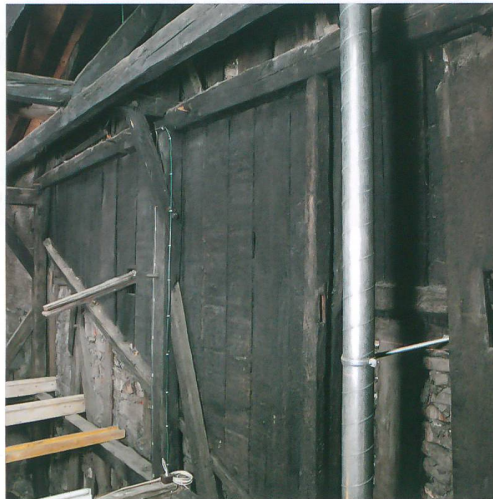
Abb. 16: Thun, Obere Hauptgasse 3. Detail aus dem Dachgerüst des Hauses 7 (kurz nach 1571), Stockwerk des Südostgiebels zwischen den beiden Kehlbalenlagen. Die Verbreiterung war in eine lange Strebe eingunnet, welche die Dachneigung des zurückgebauten Hauses 5 (um 1530) nachzeichnet. Blick nach Südosten.

Zwischen dem nordwestlichen Giebelgespärre und der zurückweichenden Brandmauer 29 klaffte eine Lücke, die es nach dem Aufrichten des Dachgerüsts zu überbrücken galt (Abb. 13). Diese Funktion übernahm ein sogenanntes Klebdach, das den Zwischenraum überspannte und die frei aufragende Giebelfläche mit einer Holzschindeldeckung vor Witterungseinflüssen schützte (Abb. 14). Der gegenüberliegende Giebel musste das Dachwerk des zurückgebauten Hauses 5 integrieren (Abb. 15 und 16). Beide stützten sich zusammen auf die neu errichtete Brandmauer 51 ab. Die schmale Mauerkrone konnte nur nach einer sorgfältigen Verschränkung aller tragenden Hölzer zur gemeinsamen Lastableitung genutzt werden. Darüber ragte die Giebelfläche von Haus 7 weit über das Nachbardach hinaus. Sie wurde verbrettert und mit Schindeln verkleidet (Abb. 16).

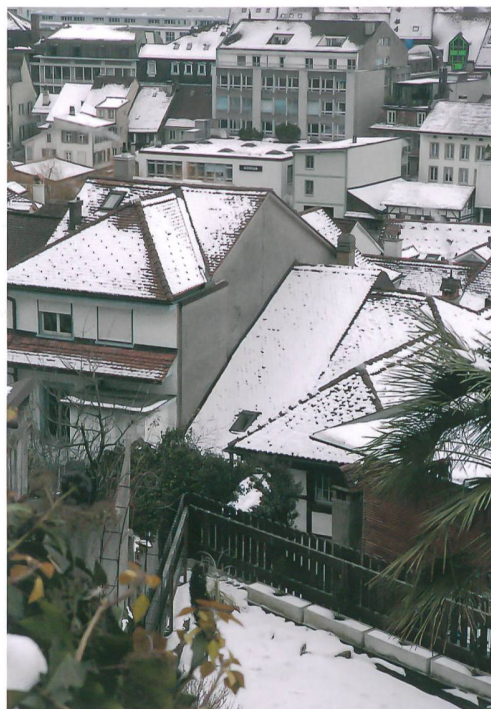
Abb. 18: Thun, Obere Hauptgasse. Die Mauer 72 (vor 1788) ist noch heute in der verputzten Giebelwand des Gebäudes Hauptgasse 5 erkennbar und zeigt die ehemalige Mindesthöhe des Hauses 6 an. Blick vom Schlossberg nach Süden.

eine Wand 72 aus wiederverwendeten, tönernen Fussbodenplatten verschlossen (Abb. 17). Der Teilabbruch muss nach dem Bau des benachbarten Hauses 10, vielleicht in der zweiten Hälfte des 17. Jahrhunderts, erfolgt sein. Spätestens 1788 war er vollzogen, denn ein Hausgiebel auf der gegenüberliegenden Seite stützte sich schon auf den verkürzten Gebäudestumpf. Die Mauer 72 überdauerte die Neubauten aus der Zeit um 1900. Sie ist heute noch sichtbar und zeigt die Mindesthöhe des alten Hinterhauses 6 an (Abb. 18).

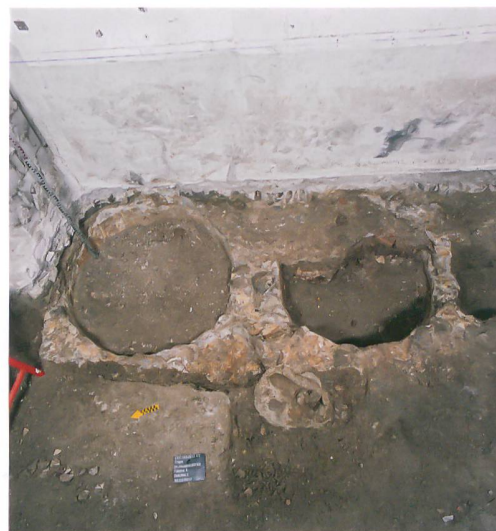
Abb. 23: Thun, Obere Hauptgasse 22. Detail aus dem Eckbereich von Raum E. Zwei eingemauerte hölzerne Bottiche dienten zum Färben von Stoffen und Garn. Blick nach Südosten.

Kalk, Eisenvitriol und verschiedenen Salzen angesetzt, welche der Blaufärbung von Textilien oder Garnen diente. Zwischen den als Küpen bezeichneten Bottichen stand ein Pfosten. Er trug wohl ein Gestell, an dem das Färbegut während des Färbens oder später zum Oxidieren aufgehängt werden konnte. Wahrscheinlich diente die Freifläche hinter dem Haus als Trockenplatz. Die Werkstatt war eine von sieben Thuner Färbereien.²³ Sie existierte bis Mitte des 18. Jahrhunderts und wurde nach einem Verkauf des Hauses aufgegeben.²⁴ Der neue Eigentümer beseitigte die Einrichtung. Dabei boten sich die Küpenbottiche zur Entsorgung von Hausmüll an (Abb. 24). Das geborgene Fundensensemble gehört zu den seltenen geschlossenen Keramikkomplexen des mittleren 18. Jahrhunderts und liefert einen Querschnitt der damaligen Gebrauchskeramik.
