# Saanen-Gstaad, Litzistrasse 21

Ein kleines Bauernhaus des 17. Jahrhunderts

KATHARINA KÖNIG

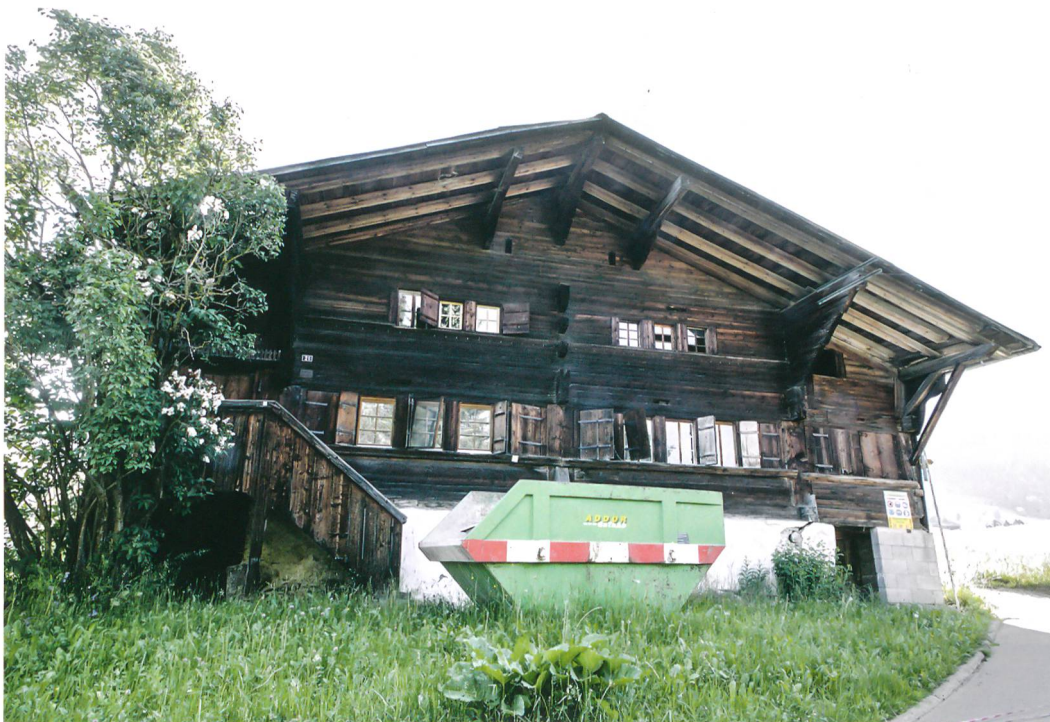
Abb. 1: Saanen-Gstaad, Litzistrasse 21. Die westliche Hauptfassade des Bauernhauses war ursprünglich schmaler. Die ehemaligen Seitenlauben sind nachträglich zu Räumen ausgebaut worden. Zur Bauzeit führten noch beidseitig Treppenaufgänge zu den Seitenlauben. Blick nach Osten.

Am südlichen Dorfrand von Gstaad direkt über dem Hang zum «Louibach» liegt ein kleines Bauernhaus. Der für das Saanenland typische Bau ist in den nach Nordosten ansteigenden Hang hineingebaut und öffnet seine Fassade nach Südwesten (Abb. 1). Bisher diente das Anwesen zwei Familien als Ferienhaus, nach dem Verkauf stehen umfangreiche Umbauten an. Im Juni 2014 bot sich dem Archäologischen Dienst des Kantons Bern dadurch die Gelegenheit, den Bestand des Hauses aufzunehmen und die Bauentwicklung nachzuvollziehen. Im Zentrum dieses Kurzberichtes steht die für das Saanenhaus des 17. Jahrhunderts charakteristische bauzeitliche Struktur.

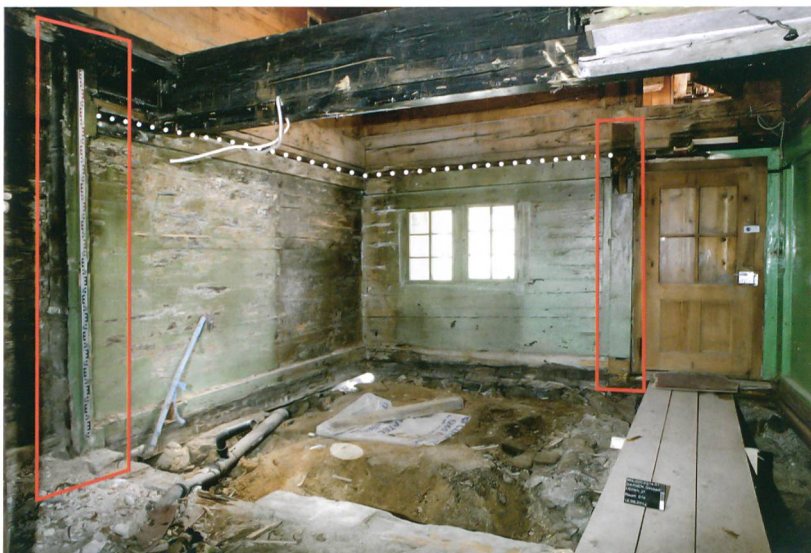
Abb. 4: Saanen-Gstaad, Litzistrasse 21. In der Südostecke befand sich einst eine Küchenstube. Ihre Ausdehnung ist anhand der Deckennut (weisse Punkte) und der beiden zurückgesägten Blockverbände (rot eingeraht) abzulesen. Blick nach Südosten.

Der rückwärtige Hausteil des Erdgeschosses ist im Gegensatz zum vorderen Wohnteil vollständig als Blockbau errichtet, einzig Schwellen- und Deckenkranz kragen aus der Wandflucht hervor und greifen damit die Struktur der Ständer-Bohlenkonstruktion des Stubenteils auf. Eine Deckennut sowie die beiden zurückgesägten Blockverbände der westlichen und nördlichen Binnenwand zeigen die Dimension der in der südöstlichen Ecke ehemals angelegten Küchenstube an (Abb. 4). Fehlende Russ- und Rauchspuren machen den Einbau eines Bretterkamins über der Küche von Beginn an wahrscheinlich. Die nachträgliche Hausteilung und der damit verbundene Einbau zweier unmittelbar nebeneinander gelegener Kamine haben allerdings die Spuren der ursprünglichen Rauchführung zerstört. Von weiteren Kücheneinbauten, Herd- und Feuerstellen waren keine Reste mehr zu finden.
