**Artikel:** Wichtrach, Oberdorfstrasse 18/20 : ein Mehrfach-Taunerhaus der Barockzeit

# Wichtrach, Oberdorfstrasse 18/20

## Ein Mehrfach-Taunerhaus der Barockzeit

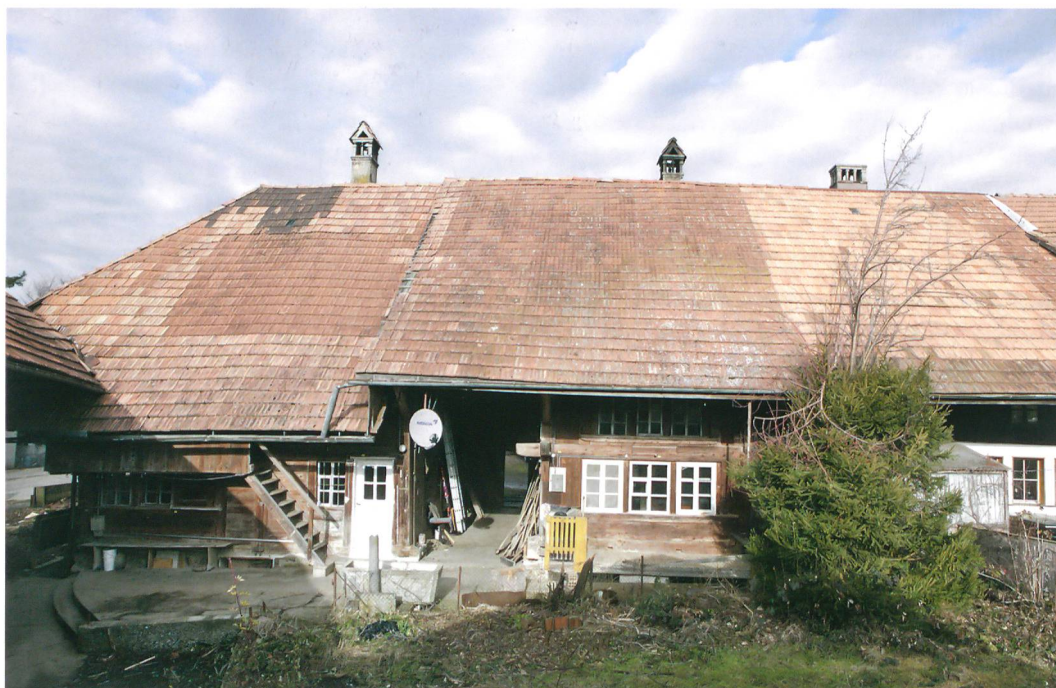
Abb. 1: Wichtrach, Oberdorfstrasse 18/20. Das Mehrfach-Taunerhaus von der Südseite. Das nachträglich angehobene Dach der östlichen Hausteile bringt die Uneinheitlichkeit des Gebäudes zum Ausdruck.

Nähert man sich dem Gebäude von der südlichen Hofseite, fällt die Uneinheitlichkeit des Anwesens sofort ins Auge (Abb. 1). Bei näherer Betrachtung lassen sich tatsächlich drei Hausteile voneinander trennen, die deutlich unterschiedliche Bauprinzipien zeigen und konstruktiv kaum miteinander verbunden sind (Abb. 2).

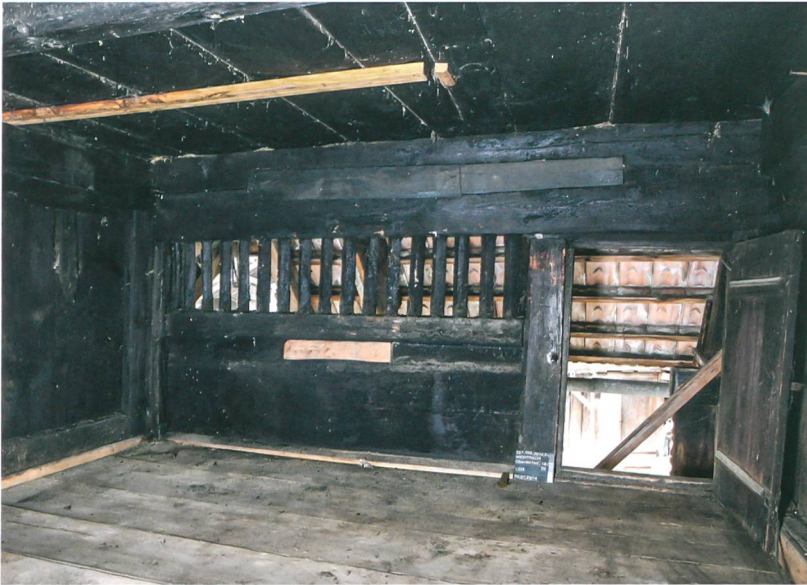
Abb. 3: Wichtrach, Oberdorfstrasse 18/20. Gadenbereich der ehemals offenen Rauchküche mit Vergitterung des Rauchabzugs im westlichen Hausteil. Blick nach Nordwesten.

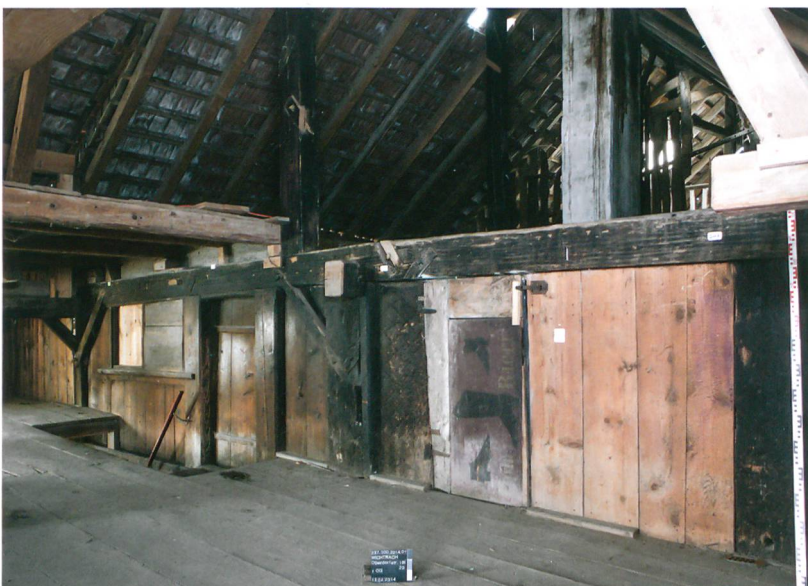
Abb. 4: Wichtrach, Oberdorfstrasse 18/20. Giebelansicht des östlichen Hausteils auf Höhe des Gadengeschosses. Blick nach Nordwesten.
