Zeitschrift: Archäologie Bern : Jahrbuch des Archäologischen Dienstes des Kantons Bern = Archéologie bernoise : annuaire du Service archéologique du canton de Berne

Langnau, Sonnweg 1 / Hinterdorfstrasse 25

164 Jahre Keramikproduktion

ANDREAS HEEGE, ANDREAS KISTLER UND LETA BÜCHI

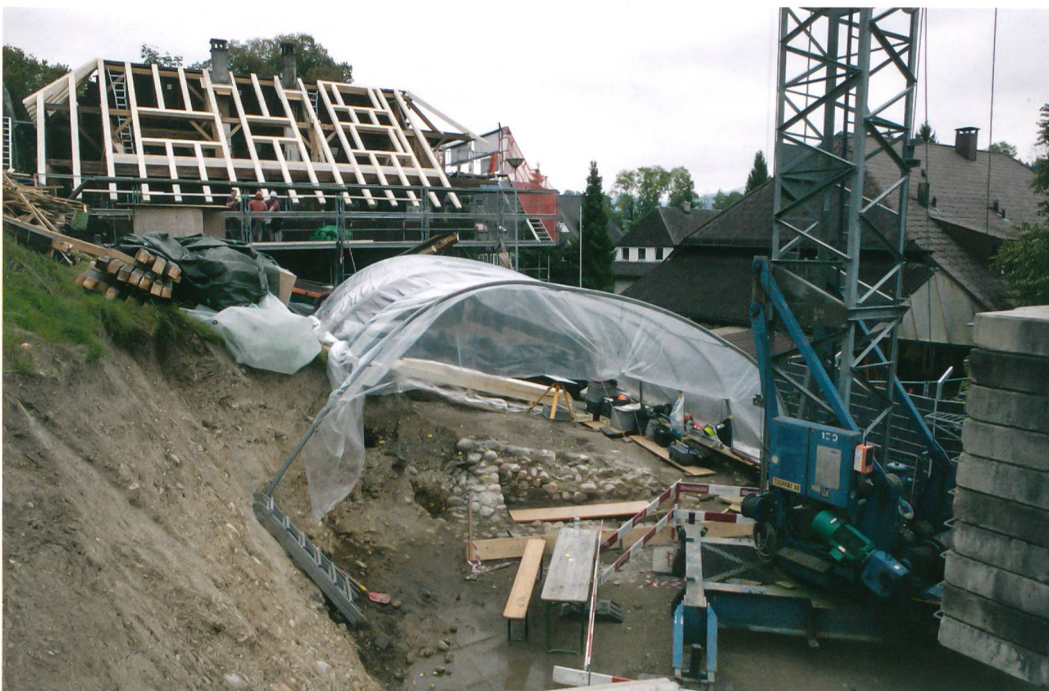
Abb. 1: Langnau, Hinterdorfstrasse 25. Grabungssituation im September 2014. Blick nach Osten.

Langnau ist neben Bärswil und der Region Heimberg/Steffisburg im Kanton Bern im 18. und frühen 19. Jahrhundert der wichtigste Produktionsort für qualitativ gedrehtes und dekoriertes Geschirr. Zeitweise arbeiteten dort sechs Werkstätten gleichzeitig. Die Produkte finden sich in nahezu jedem grösseren Museum der Schweiz. Im Spätherbst 2014 gelang im Rahmen einer Notgrabung erstmals die Untersuchung eines Hafnereigebäudes und die Bergung zahlreicher Produktionsabfälle (Abb. 1).¹

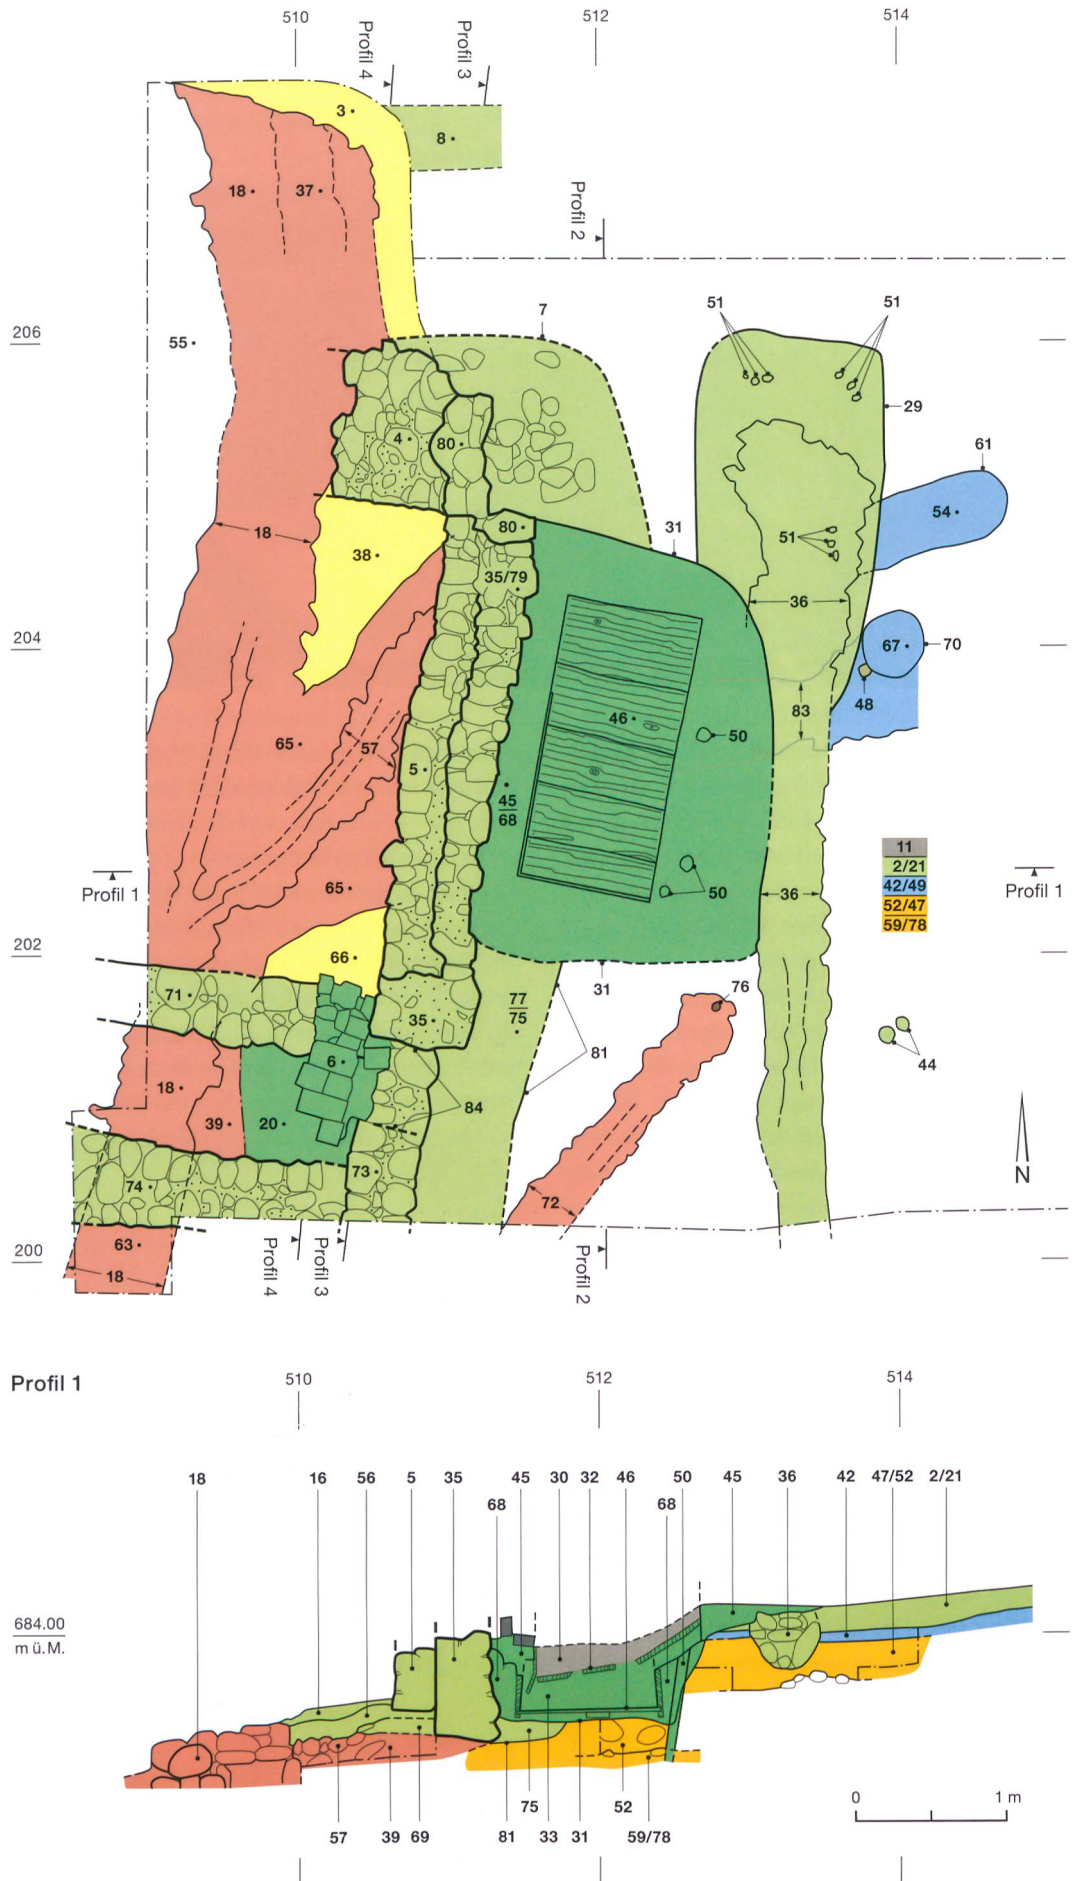
Abb. 5: Langnau, Hinterdorfstrasse 25. Lageplan der Befunde (Ausschnitt) und West-Ost-Profil 1. Schnitt durch die Drainage 18/57/39, die Werkstattfundamente 5/35, die Lehmagerungsgrube 31/46 und die Drainage 36. M. 1:50.

1. Trockenlegung des Untergrundes durch den Bau der Drainagekanäle 18/37, 57/65 und 72 sowie Planierung eines ersten Bauhorizontes 39 (Abb. 5 und 7, rot).

2. Aushub einer Baugrube 7/81 und Errichtung der Fundamente des Werkstattgebäudes 4/80/79/5/35/71/73/74. Anschliessende Verfüllung der Baugrube im Verlauf des Bauprozesses mit den Schichten 75, 77 und 34. Es folgt die Planierung einer Töpferofenbasis (Schichten 69, 56, 16) im Bereich des nicht erhaltenen Feuerungsraumes (Abb. 5 und 7, hellgrün). Schwierig einzuschätzen bleibt die stratigrafische Stellung der Schicht 40, die über das Fundament 74 hinwegzieht und aufgrund des Fundmaterials eher im Zusammenhang mit dem überlagernden Bodenaufbau 20 und 6 denn als Pendant zu Schicht 56 gesehen werden muss. Östlich des Hafnereigebäudes entstand ein weiträumiger Aktivitäts- oder Nutzungshorizont 2/21 mit chronologisch uneinheitlichen keramischen Funden (Abb. 5 und 7, hellgrün).

Gegenüber den älteren Drainagen 83 und 61 (Abb. 5, blau) ist die Drainage 18/37 Nord-Süd ausgerichtet und hangseits bis auf die anstehende Nagelfluh eingegraben. Sie hat zwei seitliche Zuleitungen 57 und 72 (Abb. 5 und 7, rot). Die Drainagen verfügten auf der Grabensohle

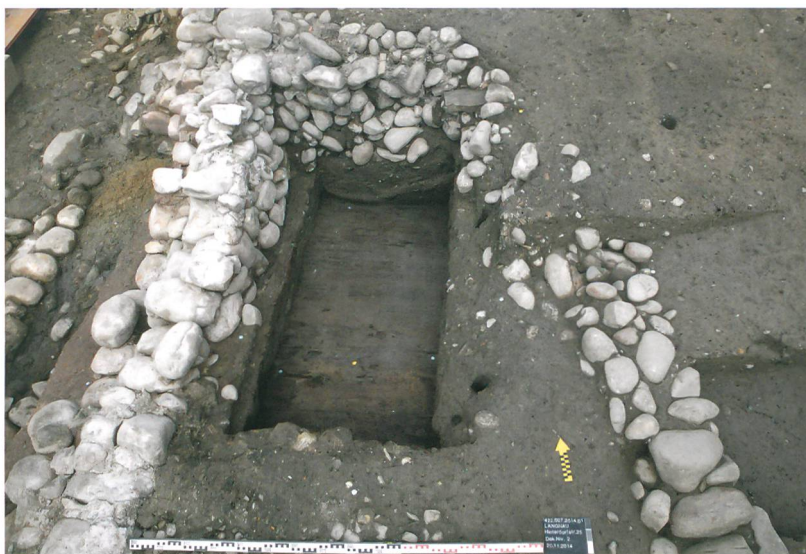
Abb. 12: Langnau, Hinterdorfstrasse 25. Die eingegrabene Holz- kiste 46 diente ab den 1880er-Jahren vermutlich als Ton- lagerungsgrube der Hafne- rei. Links Fundamente des Werkstattgebäudes, rechts die von der Bau- grube 31 zu Holz- kiste 46 überlagerte Drainage 36. Blick nach Norden.

Im Anschluss an das Werkstattgebäude wurde im Osten die Grube 31 ausgehoben. Diese überschnitt sowohl die Mulde 29 als auch den Drainagegraben 36 und die Baugrube 7/81 der Töpferwerkstatt (Abb. 5, Profil 1; Abb. 7, Profil 2, dunkelgrün). In die Grube wurde eine 3,70 m × 1,75 m grosse Holzkiste 46 eingebaut (Abb. 12). Diese bestand aus senkrechten Seitenbrettern und West–Ost verlegten Bodenbrettern, die in die Seitenwände eingenetet und mit Drahtstiften, das heisst maschinell gefertigten Nägeln, vernagelt waren. Bei den Brettern han-

delt es sich um Nadelholz. Der Raum zwischen der Holzkiste 46 und der Grubenwandung 31 wurde mit einer unteren Schicht 68 und einer oberen Schicht 45 hinterfüllt. Der zusätzlichen Fixierung der Holzkiste dienten möglicherweise die drei runden Holzpflocke 50, die in der Hinterfüllung 45 und 68 steckten. Die Baugrubenverfüllungen 68 und 45 enthielten bereits erste Geschirrfragmente mit geschwämmeltem Dekor in grün und manganviolett und zudem das Fragment einer gepressten Mineralwasserflasche mit der Marke «EMSER [KESSEL] WASSER» (Abb. 13). Daher ist davon auszugehen, dass die Grube erst nach 1879 (Erfindung der Krugpresse zur Herstellung von Mineralwasserflaschen)⁶ angelegt und wohl bis ins frühe 20. Jahrhundert, vermutlich als Tonlagerungsgrube, genutzt wurde.
