Zeitschrift: **Archäologie Bern : Jahrbuch des Archäologischen Dienstes des Kantons Bern = Archéologie bernoise : annuaire du Service archéologique du canton de Berne**

Langnau, Sonnweg 1 / Hinterdorfstrasse 25

164 Jahre Keramikproduktion

ANDREAS HEEGE, ANDREAS KISTLER UND LETA BÜCHI

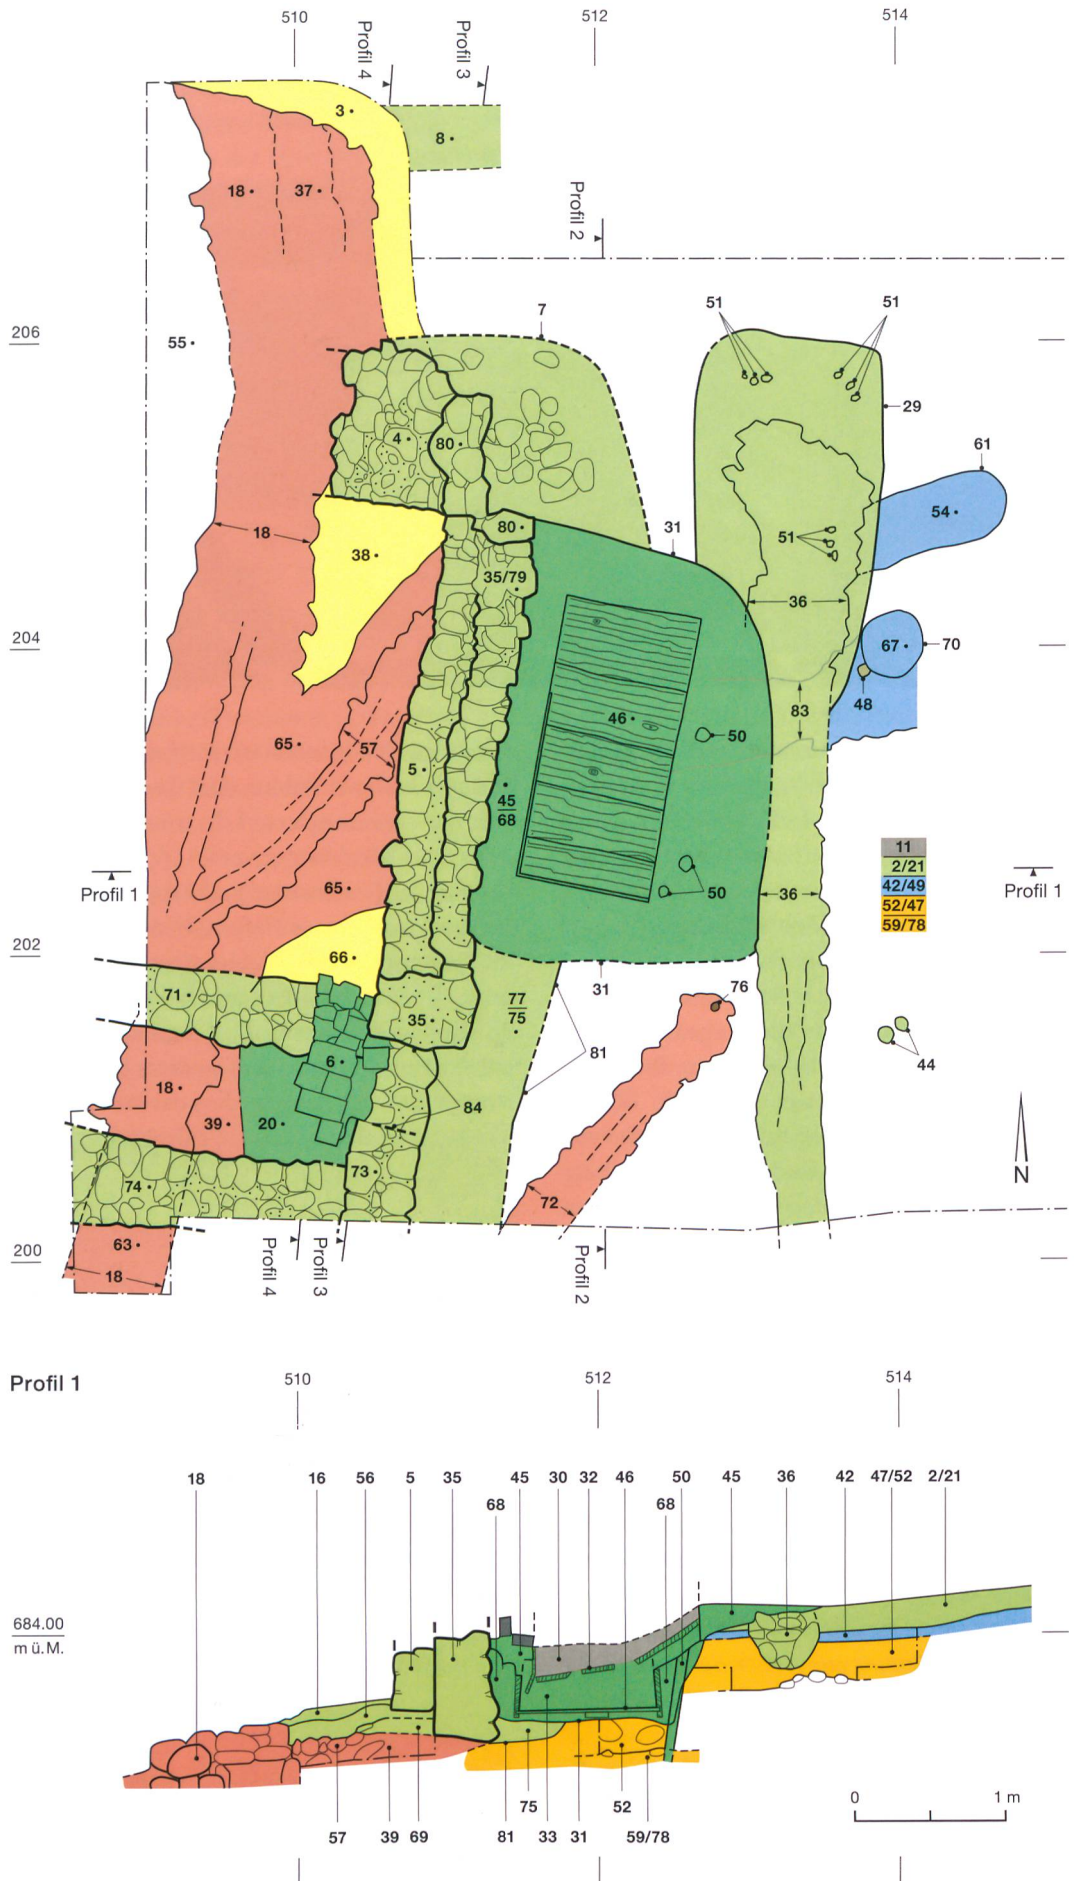
Abb. 5: Langnau, Hinterdorfstrasse 25. Lageplan der Befunde (Ausschnitt) und West-Ost-Profil 1. Schnitt durch die Drainage 18/57/39, die Werkstattfundamente 5/35, die Lehmlagerungsgrube 31/46 und die Drainage 36. M. 1:50.

1. Trockenlegung des Untergrundes durch den Bau der Drainagekanäle 18/37, 57/65 und 72 sowie Planierung eines ersten Bauhorizontes 39 (Abb. 5 und 7, rot).

2. Aushub einer Baugrube 7/81 und Errichtung der Fundamente des Werkstattgebäudes 4/80/79/5/35/71/73/74. Anschliessende Verfüllung der Baugrube im Verlauf des Bauprozesses mit den Schichten 75, 77 und 34. Es folgt die Planierung einer Töpferofenbasis (Schichten 69, 56, 16) im Bereich des nicht erhaltenen Feuerungsraumes (Abb. 5 und 7, hellgrün). Schwierig einzuschätzen bleibt die stratigrafische Stellung der Schicht 40, die über das Fundament 74 hinwegzieht und aufgrund des Fundmaterials eher im Zusammenhang mit dem überlagernden Bodenaufbau 20 und 6 denn als Pendant zu Schicht 56 gesehen werden muss. Östlich des Hafnereigebäudes entstand ein weiträumiger Aktivitäts- oder Nutzungshorizont 2/21 mit chronologisch uneinheitlichen keramischen Funden (Abb. 5 und 7, hellgrün).

Gegenüber den älteren Drainagen 83 und 61 (Abb. 5, blau) ist die Drainage 18/37 Nord-Süd ausgerichtet und hangseits bis auf die anstehende Nagelfluh eingegraben. Sie hat zwei seitliche Zuleitungen 57 und 72 (Abb. 5 und 7, rot). Die Drainagen verfügten auf der Grabensohle

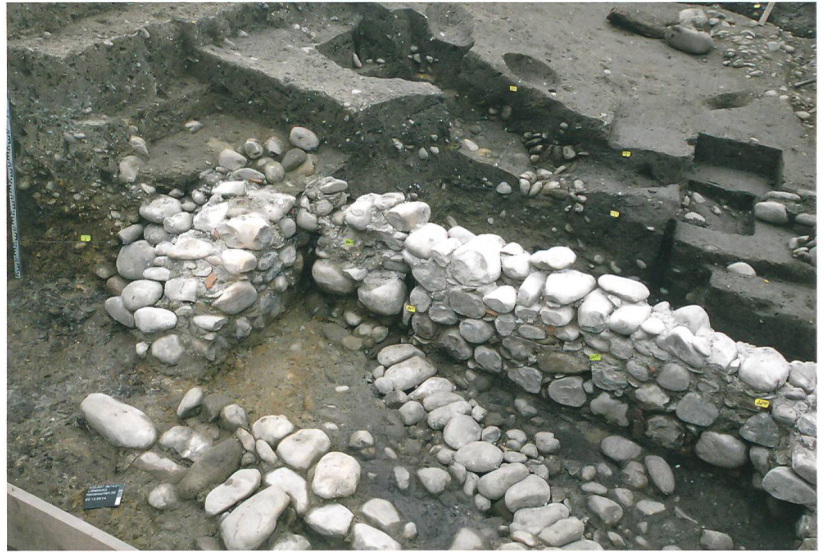
Abb. 8: Langnau, Hinterdorfstrasse 25. Blick auf die Fundamente 4, 80, 79 und 35 (von links nach rechts) des Werkstattgebäudes nach dem Abtragen der Vormauerung 5. Im Vordergrund die Drainagen 18/37 und 57. Blick nach Nordosten.

Für die nicht sehr einheitlich ausgeführten Fundamente des Werkstattgebäudes, die zugleich die Fundamente des eingebauten, aber nicht mehr erhaltenen Töpferofens gebildet haben, wurden beim Bau die Schichten 42 und 52 nach Norden und Osten abgegraben (Abb. 5, Profil 1, grün), sodass die Baugrube 7/81 entstand. Die Baugrubenkante 7/81 konnte an drei Stellen mit hinreichender Sicherheit dokumentiert werden. Auf die Schicht 39 und in die Baugrube 7/81 setzte man die aus vermörtelten Bollensteinen und Baukeramikbruch aufgemauerten ein- oder zweischaligen Fundamente 35, 71 und 73 mit einer Stärke von 35 bis 50 cm. Diese Fundamenteile stehen miteinander im Mörtelverband. Fundament 74 (Abb. 5 und Abb. 7, Profil 4, grün) bildete mit dem Fundament 73 dagegen keinen Mauer- oder Mörtelverband, obwohl es wie das Parallelfundament 71 auch auf Schicht 39 aufgesetzt wurde. Auch der Mörtel von Fundament 74 unterscheidet sich von dem der übrigen Mauerzüge. Die Gründe für diesen Sachverhalt sind nicht klar. Fundament 74 stellt vermutlich nicht die Vorderseite des Werkstattgebäudes dar. Vielmehr könnte es sich dabei um die südliche Begrenzung einer Arbeitsgrube vor dem Töpferofen handeln. Die in den unteren Fundamentlagen stratigrafisch trennbaren Abschnitte des Nordfundamentes 4 und der Ostfundamente 80, 79, 5 und 35 bildeten in den oberen Lagen einen Mörtelverband. Folglich gehören sie alle in dieselbe Bauphase. Allerdings schieben sich zwischen die Errichtung der Fundamente 35/71/73 und den Bau des Fundamentteils 5/79/80 die Planierungen 69 und 56, von denen 69 auch gegen das Fundament 4 zieht, das demnach zeitgleich mit 35/71/73 ist (Abb. 5, Profil 1 und Abb. 7, Profil 4, grün). Die Gründe für diese auffällige Bauabfolge sind nicht klar. Fundament 5/79 wirkt, als habe man sich im laufenden Baubetrieb für verstärkende statische Massnahmen (äussere Stützwand des Töpferofens) und den Verschluss eines schon ausgeführten Durchgangs oder Eingangs entschieden (vgl. Abb. 6 und 8).

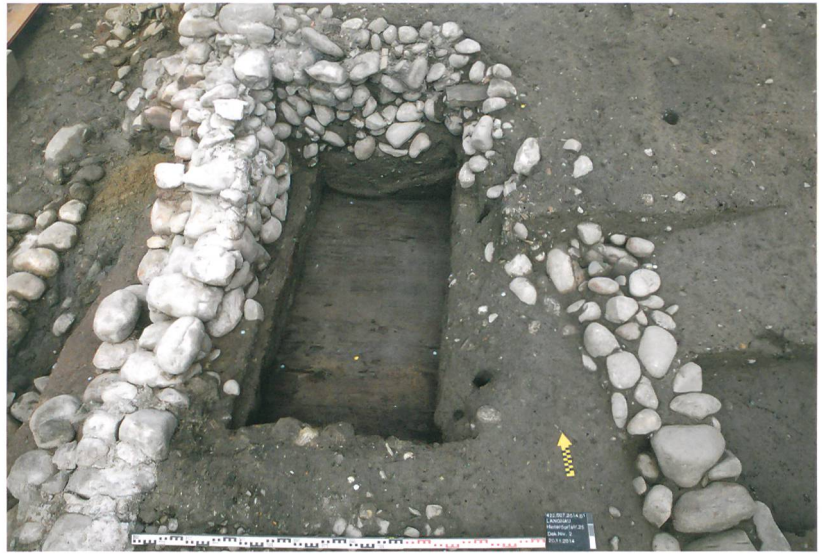
Abb. 12: Langnau, Hinterdorfstrasse 25. Die eingegrabene Holzkiste 46 diente ab den 1880er-Jahren vermutlich als Tonlagerungsgrube der Hafnerei. Links Fundamente des Werkstattgebäudes, rechts die von der Baugrube 31 zu Holzkiste 46 überlagerte Drainage 36. Blick nach Norden.

Im Anschluss an das Werkstattgebäude wurde im Osten die Grube 31 ausgehoben. Diese überschnitt sowohl die Mulde 29 als auch den Drainagegraben 36 und die Baugrube 7/81 der Töpferwerkstatt (Abb. 5, Profil 1; Abb. 7, Profil 2, dunkelgrün). In die Grube wurde eine 3,70 m × 1,75 m grosse Holzkiste 46 eingebaut (Abb. 12). Diese bestand aus senkrechten Seitenbrettern und West–Ost verlegten Bodenbrettern, die in die Seitenwände eingenetet und mit Drahtstiften, das heisst maschinell gefertigten Nägeln, vernagelt waren. Bei den Brettern han-

delt es sich um Nadelholz. Der Raum zwischen der Holzkiste 46 und der Grubenwandung 31 wurde mit einer unteren Schicht 68 und einer oberen Schicht 45 hinterfüllt. Der zusätzlichen Fixierung der Holzkiste dienten möglicherweise die drei runden Holzpflocke 50, die in der Hinterfüllung 45 und 68 steckten. Die Baugrubenverfüllungen 68 und 45 enthielten bereits erste Geschirrfragmente mit geschwämmeltem Dekor in grün und manganviolett und zudem das Fragment einer gepressten Mineralwasserflasche mit der Marke «EMSER [KESSEL] WASSER» (Abb. 13). Daher ist davon auszugehen, dass die Grube erst nach 1879 (Erfindung der Krugpresse zur Herstellung von Mineralwasserflaschen)⁶ angelegt und wohl bis ins frühe 20. Jahrhundert, vermutlich als Tonlagerungsgrube, genutzt wurde.

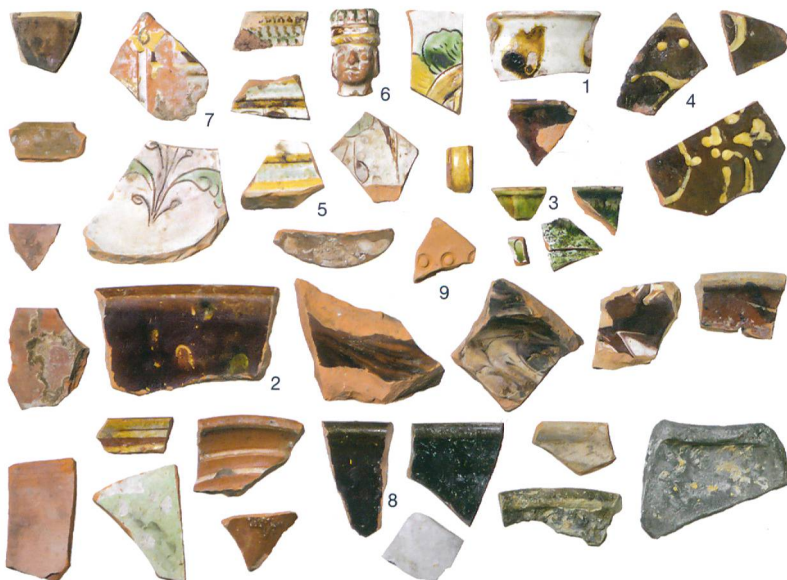
Abb. 18: Langnau, Hinterdorfstrasse 25. Schicht 56, Keramikfunde. M. 1:3.

Schicht 56 (Abb. 18) erbrachte mit 88 Fragmenten ein grosses und wichtiges Fundspektrum und ergab eine Zusammensetzung mit der Baugrubenfüllung 75. Hervorzuheben sind die zahlreichen Spritzdekore und Marmorierungen, die auch eine Ohrenschale mit weisser Grundengobe und dunkelbraunen Tupfen zeigt (Abb. 18,1). Dieser Dekor findet sich bei datierten Museumsobjekten mit den Jahreszahlen 1806 und 1811,¹³ während weiss-grüne oder weiss-braune Spritzdekore auf roter Grund-

gobe (Abb. 18,2) zwischen 1773 und 1810 datierte Parallelen finden.¹⁴ In Schicht 56, direkt unter Fundament 5 (vgl. Abb. 5, Profil 1), fanden sich die Fragmente von mindestens zwei Dosen oder Ohrentassen mit Farbkörpern in der weissen Grundengobe und grünem Spritzdekor (Abb. 18,3). Gefässe mit diesem Dekor tragen eingeritzte Jahreszahlen zwischen 1812 und 1838.¹⁵ Drei Fragmente tragen nur weissen Malhorndekor (Abb. 18,4) unter einer schwach gelblichen Glasur. Diese Art von Dekor findet sich bei datierten Töpfen und Bügelkannen aus Langnauer Produktion ab 1782.¹⁶ 12 Fragmente sind in Langnauer Art mit Ritz-, Malhorn- und Springfederdekor verziert (Abb. 18,5). Hierzu gehören als Besonderheiten eine kleine Auflage in Form eines Kopfes (Abb. 18,6) und das Fragment einer Kugelsonnenuhr (Abb. 18,7). Der Kopf erinnert mit seiner Federkrone an Darstellungen des aztekischen Kriegs- und Sonnengottes Huitzilopochtli oder von lateinamerikanischen Indianern, wie sie in europäischen Publikationen seit dem späten 16. Jahrhundert vorkommen. Das Fragment der Kugelsonnenuhr zeigt die Stundenangabe «6». Im Schweizerischen Nationalmuseum in Zürich und im Historischen Museum Basel existieren zwei vollständige Langnauer Kugelsonnenuhren, die beide 1797 datiert sind (Abb. 19).¹⁷ Sollte der Hersteller der Uhren also auf der Parzelle Sonnweg 1 gearbeitet haben, so könnte es sich um die Hafner Hans Ulrich Herrmann (1742–1802) oder Johannes Herrmann (1775–1827) gehandelt haben. Bemerkenswert ist auch das Vorkommen von manganglasiertem Geschirr (Abb. 18,8) und von Scherben mit Stempelverzierung (Abb. 18,9), wie sie bei datierten Bügelkannen zum Beispiel aus dem Jahr 1783 belegt ist.¹⁸

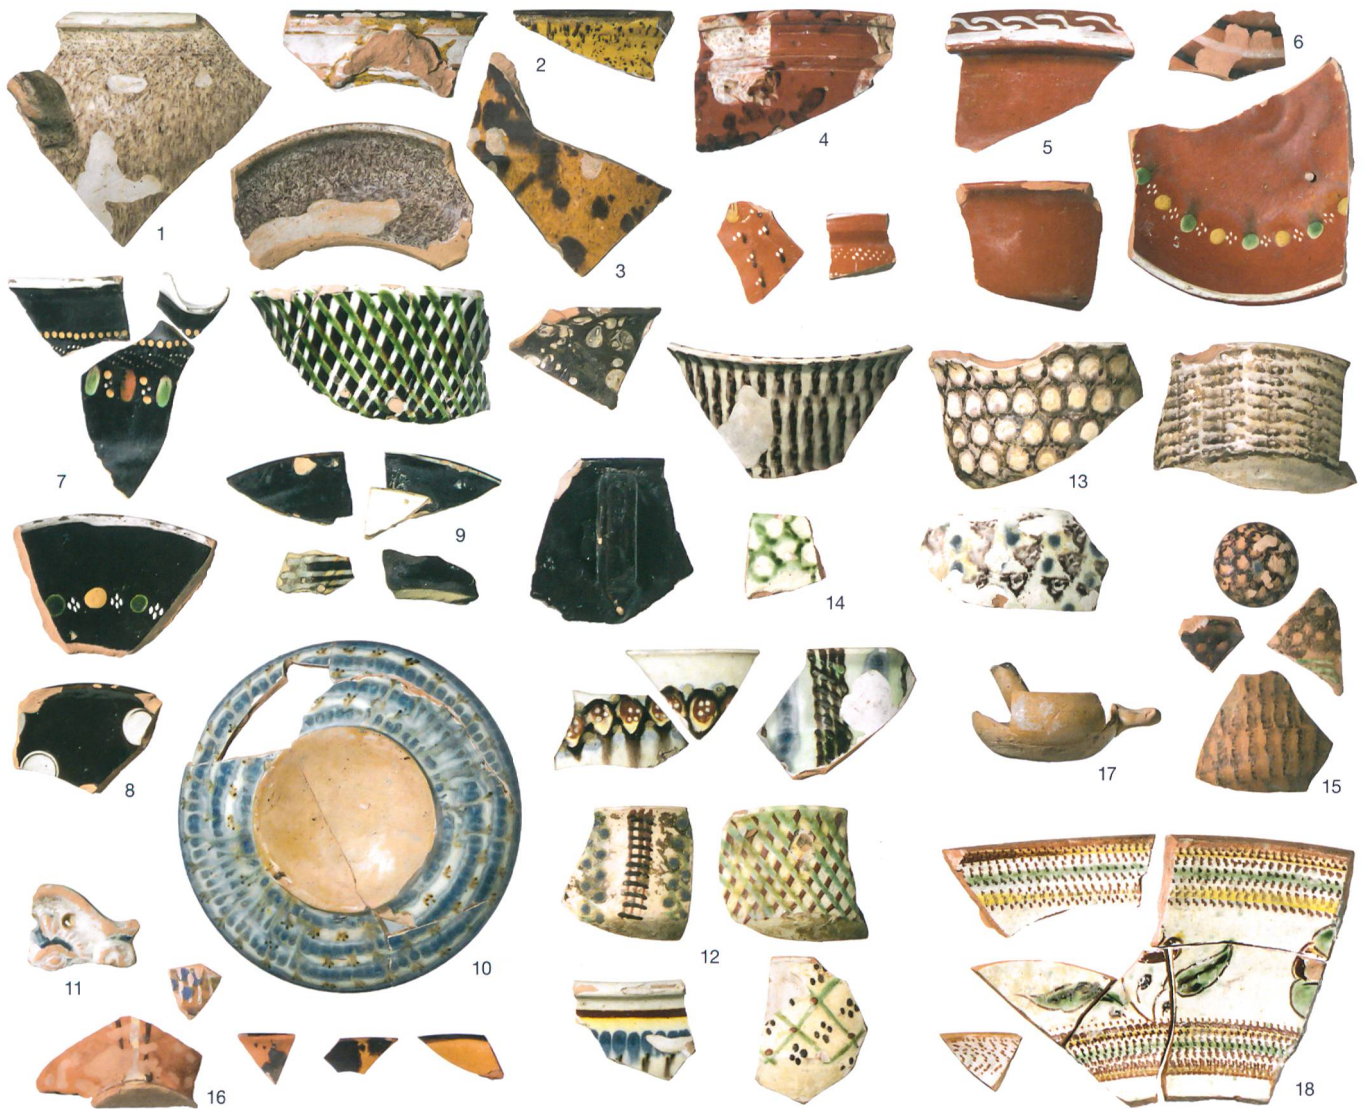
Abb. 21: Langnau, Hinterdorfstrasse 25. Schicht 10, Keramikfunde. M. 1:3.

Aus Platzgründen sei stellvertretend für die Keramik der Schichten 33, 30, 22, und 12 auf die abschliessende Planierungsschicht 10 (vgl. Abb. 7, Profil 3) eingegangen, da sich in ihrem umfangreichen Fundmaterial die Produktion der Mitte und zweiten Hälfte des 19. Jahrhunderts am deutlichsten spiegelt (Abb. 21). Die grundlegenden Veränderungen in der Waren-

artenzusammensetzung lassen sich allerdings schon in der Baugrubenverfüllung 68 und 45 der Tonlagerungsgrube 31/46 beobachten, die erst nach 1879 angelegt wurde. Als Reminiszenz an die ältere Langnauer Produktion können in Schicht 10 vor allem zweifarbig spritzdekorierete Reifrandschüsseln mit beidseitig roter Grundengobe gelten (Abb. 21,4), von denen auch Glasurfehlbrände vorliegen. Der Dekor mit Farbkörpern in der Grundengobe trägt jetzt mehrheitlich eine farblose (Abb. 21,1) statt einer gelben Glasur (Abb. 21,2) und kommt auch in einer Variante mit beiger Grundengobe und dunkelbraunem Spritzdekor vor (Abb. 21,3). Keramik «Heimberger Art» mit

roter oder schwarzer Grundengobe und meist mehrfarbigem Malhorndekor, grossen Punkten oder Horizontalstreifendekor liegt in verschiedenen Varianten und dem typischen Geschirrspektrum (Kragenrandschüsseln, kalottenförmige Teller, Milchtöpfe, Tassen) vor (Abb. 21,5–8). Dabei sind Fehlbrände, die eine Produktion dieser Ware in Langnau belegen, hervorzuheben (Abb. 21,9). Auch die jüngeren Entwicklungsstadien der Keramik «Heimberger Art» sind vertreten. Blaue Glasurflecken auf Brennhilfen belegen, dass auch die Keramik mit stärker verlaufenem, kobaltblauem Dekor, die in der Literatur meist der Werkstatt Andres in Heimberg zugewiesen wird, in Langnau gefertigt wurde (Abb. 21,10). Zu dieser Gruppe gehört auch der Rest eines Weihwasserbeckens (Abb. 21,11). Zahlreiche bunt bemalte Tassen und Milchtöpfe mit weisser Grundengobe sind aufgrund von Glasurfehlbränden ebenfalls Langnauer Produkte (Abb. 21,12). Anzuschliessen ist hier auch das ungewöhnliche Spektrum manganviolett oder grün geschwämelter Dekore auf weisser oder beiger Grundengobe (Abb. 21,13–15). Erste Fragmente dieser Dekorart lagen schon in Schicht 68. Vergleichbare Keramik ist in Museen nicht vertreten, aber zum Beispiel in den Schichten, die auf den Stadtbrand des Jahres 1903 von Unterseen folgen, zahlreich erhalten.²¹ Keramik mit beiger Grundengobe ist mit Malhorndekor und farbloser sowie gelber Glasur und Spritzdekor vorhanden (Abb. 21,16). Unter den zahlreichen unverzierten Stücken, die nur glasiert sind, befinden sich als Besonderheit auch zwei kleine Lämpchen mit Griff und Dochthalter (Abb. 21,17). Keramik im Langnauer Stil ist selten und beschränkt sich überwiegend auf eine umgelagerte Schüssel, zu der es Anpassungen in Schicht 40 und 20 gibt (Abb. 21,18).
