Artikel: Bern, Zeughausgasse : Leitungssanierung

Bern, Zeughausgasse

Leitungssanierung

KATHARINA KÖNIG UND PASCAL ZAUGG

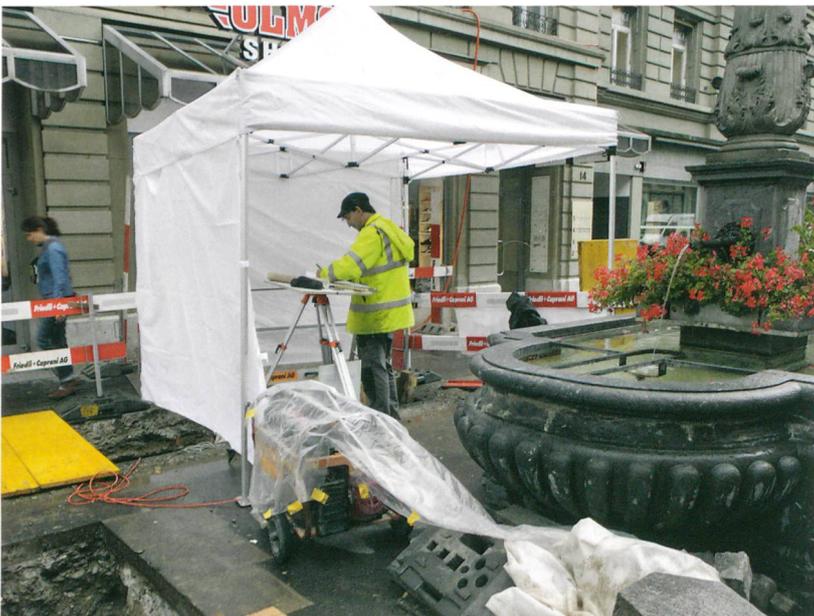
Abb. 1: Bern, Zeughausgasse. Neben dem Lindenbrunnen erfolgte der Neubau einer Trafostation. Zudem musste hier ein gassenquerender Leitungsgraben neu angelegt werden. Blick nach Nordosten.

Die Altstadt von Bern, seit 1982 Unesco-Welt-erbe, ist nicht nur im oberirdischen Baubestand reich an Kulturgut, sondern auch im Boden schlummert ein grosses Archiv archäologischer Reste. Diesen Bestand gilt es zu schützen und, wenn dies nicht möglich ist, archäologisch zu dokumentieren. Die Leitungssanierung in der Zeughausgasse führte zu einer ganzen Reihe von Bodeneingriffen. Bestehende Leitungsstrassen sollten weiterhin genutzt und nur dort, wo Erweiterungen oder neue Leitungsführungen nötig waren, gebaut werden. Deshalb gab es während elf Monaten eine zeitweise intensive und zeitweise punktuelle Baubegleitung durch ein kleines Team des Archäologischen Dienstes des Kantons Bern (Abb. 1).

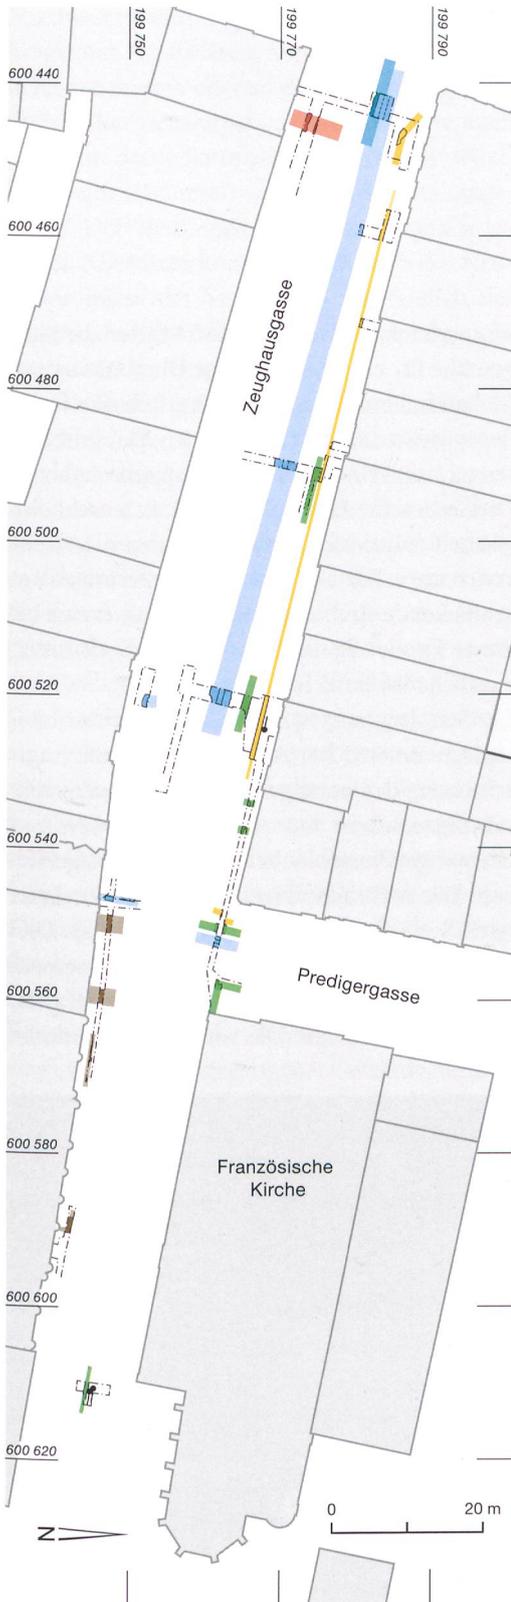
Abb. 2: Bern Zeughausgasse. Gesamtplan der Bodeneingriffe. Rot: Nordost-Südwest verlaufende Mauer, möglicherweise Stadtmauer. Grün: Mauern zum Dominikanerkloster. Dunkelblau: Mittelalterliche Stadtbachrinne. Gelb: Streifenfundament zum Nebengebäude des Zeughauses. Hellblau: Stadtbach- und Meteorwasserkanal des 19. Jahrhunderts. Braun: Kellerabgänge zum Äusseren Stand. M. 1:1000.

gasse wurden mächtige Fundamentreste angetroffen, die allerdings bereits durch ältere Leitungen in der Gasse gestört waren (Abb. 2, rot). Das Mauerwerk war 2,5 m breit und gut 80 cm hoch erhalten. Die Mächtigkeit des Fundaments und sein gassenabschliessender Verlauf lassen einen Zusammenhang mit der Stadtbefestigung annehmen. Das «Frauentor» am Westende der Zeughausgasse dürfte allerdings weiter westlich Richtung Waisenhausplatz vermutet werden.

Ebenfalls in die Zeit der Stadterweiterung reichen die Zeugnisse im Bereich der Französischen Kirche (Abb. 2, grün). Eine grosszügige Schenkung der Stadt Bern führte 1268 zur Niederlassung einer Dominikanergemeinschaft in der Stadt. Neben Kirche und Konvent gehörten Ökonomiegebäude und ein Baumgarten zum ehemaligen Kloster. Damit beanspruchten die Dominikaner die gesamte Nordseite der Zeughausgasse bis zum Aarehang. In den Leitungsgräben wurden die Immunitätsmauer zum Konvent (Abb. 2, grün), ein innerhalb des Klosterareals gelegener Weg westlich der Kirche sowie mehrere Bestattungen angetroffen. Ob die Bestattungen bis in die Klosterzeit zurückreichen, ist offen, da Kirche und Friedhof auch nach der Reformation bis ins 19. Jahrhundert genutzt wurden.

Des Weiteren gelang während der Baubegleitung auch der archäologische Nachweis eines mittelalterlichen Zweiges des Stadtbachs (Abb. 2, dunkelblau), der bisher hier nur aus den Schriftquellen für die erste Stadterweiterung bekannt war. Die hölzernen Kanalwangen wurden bereits im Mittelalter durch eine Mauer ersetzt.

quadern freigelegt (Abb. 2, gelb). Auf derselben Flucht schloss im Osten ein schmales und nur wenig tiefes Fundament eines zweigeschossigen Riegbaus an. Dank der guten Zusammenarbeit mit den Planern und den Bauunternehmern konnte diese Mauer im Boden erhalten bleiben. Die Südfassade des Zeughauses wie auch die genannte Immunitätsmauer weiter östlich belegen, dass die Zeughausgasse ursprünglich deutlich schmaler war und erst Ende des 19. Jahrhunderts ihre heutige Breite erhalten hat.

Als eines der jüngeren Zeugnisse der Vergangenheit konnte der mächtige Wasserkanal des 19. Jahrhunderts in der Gassenmitte an mehreren Stellen dokumentiert werden (Abb. 2, hellblau). Die Kanalwangen waren aus grossen Tuff- und Sandsteinquadern gebaut und der Kanal mit mächtigen Granitplatten überdeckt. Der Kanal ist heute weitgehend trocken, nur einige Leitungen speisen noch Meteorwasser ein, welches nach Osten abfließt. Ebenfalls wurde auf der Nordseite, im Bereich der heutigen Predigergasse, eine Verzweigung des Kanals nach Norden erfasst. Dieser war mit einem Backsteingewölbe überdeckt und leitete zusätzlich Wasser direkt nach Norden in die Aare ab. Sein Verlauf ist auf dem Brennerplan von 1766 eingezeichnet.
