Seedorf, Saumweg 3 : ein barockzeitliches Taunerhaus wird umgebaut

Seedorf, Saumweg 3

Ein barockzeitliches Taunerhaus wird umgebaut

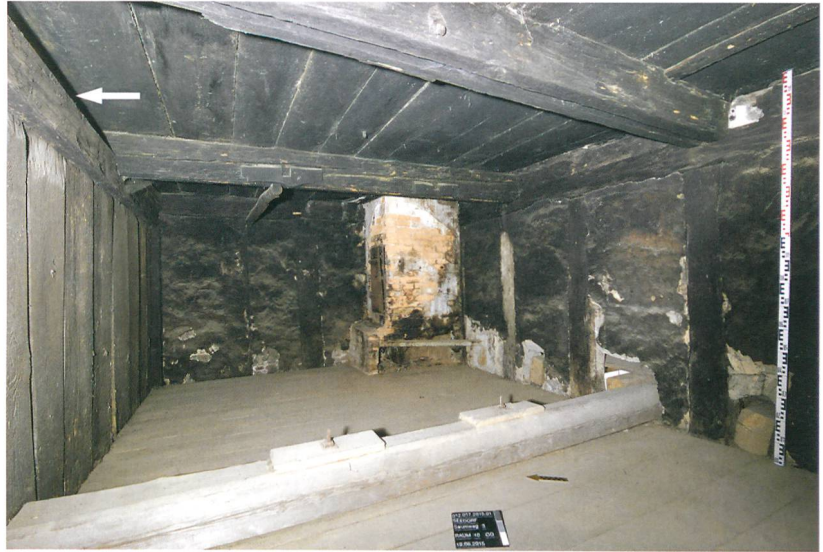
Abb. 3: Seedorf, Saumweg 3. Oberer Teil der alten Rauchküche. Erkennbar ist die starke Russverkrustung der Wände. Der Rauch konnte zwischen dem Wandrähm und den Deckenbrettern entweichen (weisser Pfeil). Anfang des 20. Jahrhunderts wurde der Schornstein eingebaut. Blick nach Osten.

Der Wohnteil bestand im Erdgeschoss einst aus einer zweigeschossigen Rauchküche, einer Wohn- und einer Schlafstube sowie einem weiteren kleinen Raum, der vielleicht als Werkstatt genutzt wurde (Abb. 3). Auf der Westseite schliesst ein quer dazu angelegtes Tenn mit grossen Doppelflügeltoren an. Bis zum Bau des neuen Ökonometeils um 1900 gab es daneben nur einen bescheidenen, etwa 4 m breiten Stallgang für Kleinvieh. Über dem Wohnteil liegt ein niedriges Halbgeschoss, das mit Raumhöhen von 1,5 bis 1,6 m wohl in erster Linie für die Vorratshaltung genutzt wurde. Davon zeugen noch einige Einbauleisten der Zwischenwände von Fruchtkästen. Die Raumgliederung ist nicht mehr sicher zu klären, anzunehmen sind aber mindestens zwei Räume. Vom Tenn aus führt ein am zweigeteilten Firstständer befestigter Steigbaum ins Obergeschoss. Zusätzlich bestand von Beginn an zwischen der offenen Rauchküche und den Vorratsräumen eine

Türe, die man vom Küchenboden aus mit einer Holzstiege oder einer Sprossenleiter erreichen konnte. Mithilfe der Türe konnte die Zugluft in der Rauchküche reguliert werden. Gleichzeitig liessen sich von dort aus Schinken und Würste zum Räuchern an einer über die Herdstelle geführten Holzstange aufhängen. Die über das Dachgeschoss frei abziehenden Rauchgase verminderten den Schädlingsbefall an den dort gelagerten Vorräten und an den Hölzern des Dachwerks.
