# Thun, Obere Hauptgasse 30

## Gedanken zur Frühgeschichte der Thuner Hochtrottoirs

DETLEF WULF

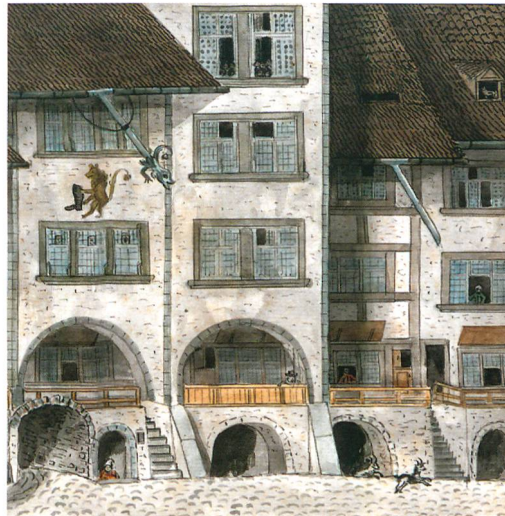
Abb. 5: Oberst Johannes Knechtenhofer zeichnete in den ersten Jahren des 19. Jahrhunderts die Häusergruppe, wie sie sich vor den Modernisierungen präsentierte. Ganz rechts Haus Nr. 28 mit der Gassentreppe, welche auch das Wohngeschoss von Nachbarhaus Nr. 30 erschloss. Das links folgende Häuserpaar Nr. 32 und Nr. 34 war noch im Besitz der alten Hochlauben.

weise Anordnung von Hauseingangstüren. Das deutet auf einen rhythmischen Wechsel in den Erschliessungsachsen hin, welcher sich auf die Gassentreppen bezog (Abb. 5). Zwischen den Gassentreppen erstreckten sich massive Vorbauten mit bogenförmigen Portalen, welche zu etwas tiefer gelegenen Eingangszonen oder direkt zu den Kellerhälsen führten.
