# Spiez, Neues Schloss

## Neue Erkenntnisse zur Entwicklung des Schlosses Spiez

MARCO AMSTUTZ UND ARMAND BAERISWYL

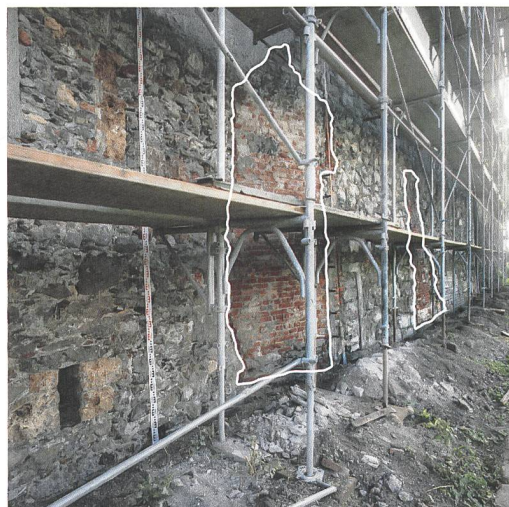
Abb. 1 (links): Spiez, Neues Schloss. Ansicht der 1988 freigelegten Südfassade des Neuen Schlosses. Grau eingefärbt sind die Mauerausbrüche, welche mit Vollbacksteinen verschlossen wurden. Blick nach Südosten.

Bern (ADB) begleitet daher seit vielen Jahren sämtliche Boden- und Gebäudeeingriffe in diesem Bereich, so 2016 Arbeiten am sogenannten Neuen Schloss. Bereits 1988 konnte die Südfassade dieses Gebäudes untersucht werden. Dabei stellte sich heraus, dass diese auf der mittelalterlichen Ringmauer steht. Ausserdem konnten darin zwei Mauerausbrüche, welche mit Vollbacksteinen verschlossen waren, dokumentiert werden. Sie wurden damals als Reste eines abgebrochenen Halbschalenturms interpretiert (Abb. 1).

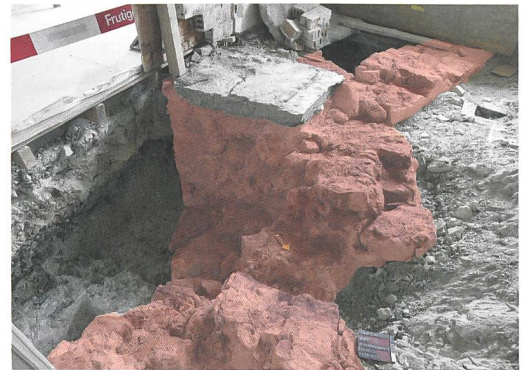
Abb. 3 (rechts): Spiez, Neues Schloss. Rot eingefärbt ist die gut 1,9 cm mächtige Ringmauer. Sie ist mit der abgehenden Umfassungsmauer klar im Verband. Blick nach Süden.

2016 begleitete der ADB umfangreiche Ausbauarbeiten im Neuen Schloss, unter anderem den Einbau eines Liftes und einer Toilettenanlage. Im Bereich des Liftschachtes konnte auf einer Fläche von 14 m<sup>2</sup> der Verlauf einer über 1,9 m mächtigen mittelalterlichen Mauer erfasst werden. Mit dieser im Verband stand eine zweite Mauer von 80 cm Breite. Sie winkelte nach Süden zur Bucht hin ab und durchstösst die Süd-fassadenmauer des Neuen Schlosses (Abb. 3). Genau an dieser Stelle waren auf der Aussen-seite der Fassade 1988 die vermauerten Mauer-ausbrüche dokumentiert worden. Folglich handelt es sich dabei nicht wie vermutet um den Rest eines Schalenturms, sondern um die jetzt im Innern des Neuen Schlosses aufgedeckte Mauer, die einst über die Flucht der Schlossanlage hinaus nach Süden zum Ufer der Spiezer Bucht zog. Möglicherweise ist diese Mauer, die den Bereich zwischen Schloss und Ufer sperrt, als westseitige Ringmauer des Städtli zu interpretieren (Abb. 2).

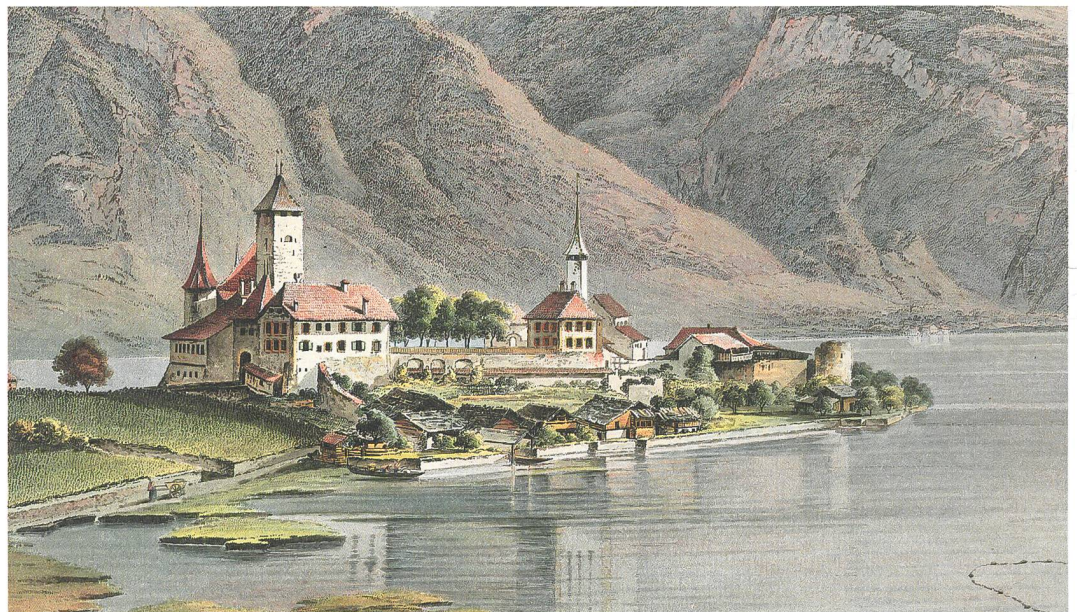
Abb. 2: Spiez, Neues Schloss. Kolorierte Umrisradierung von Heinrich Rieter, um 1784. Das neue Schloss wurde 1746 erbaut. Die mittelalterliche Mauer zwischen Schloss und Bucht bestand damals noch. Blick nach Osten.
