**Zeitschrift:** Archäologie Bern : Jahrbuch des Archäologischen Dienstes des Kantons Bern = Archéologie bernoise : annuaire du Service archéologique du canton de Berne

**Herausgeber:** Archäologischer Dienst des Kantons Bern

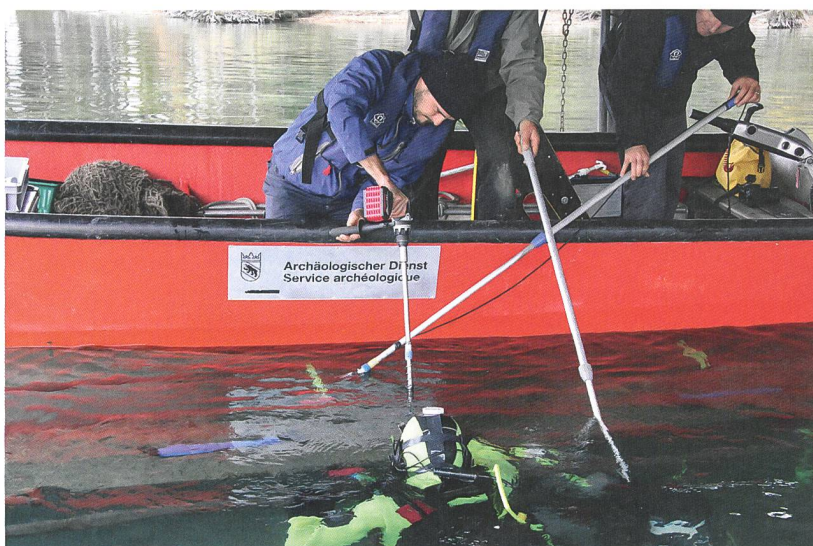
herum installierte Erosionsmarker sollen helfen, die lokalen Erosionsprozesse besser beurteilen zu können.
