**Artikel:** Twann-Tüscherz, St. Petersinsel : Neugestaltung der archäologischen Zone im ehemaligen Cluniazenserklöster

# Twann-Tüscherz, St. Petersinsel

## Neugestaltung der archäologischen Zone im ehemaligen Cluniazenserklöster

MARTIN PORTMANN UND ARMAND BAERISWYL

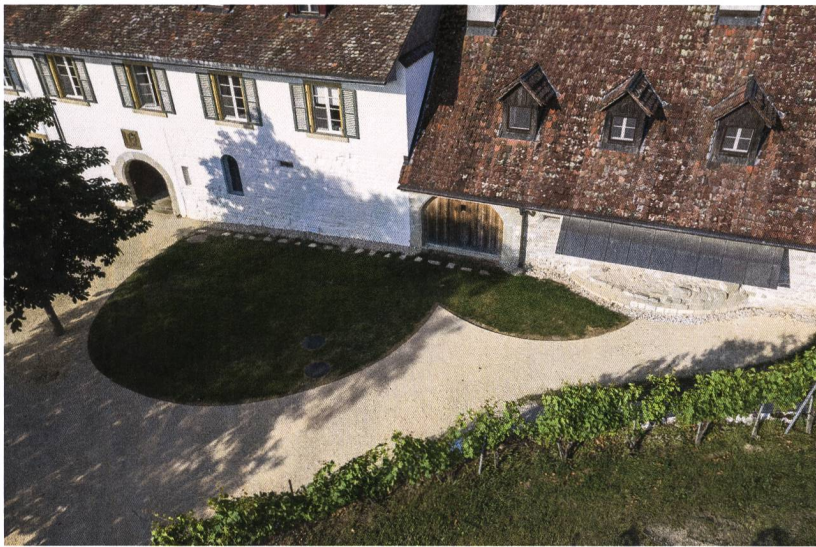
Abb. 4: Twann-Tüscherz, St. Petersinsel. Die Fläche der Haupt- und der nördlichen Seitenapsis der älteren Basilika I wurde mit Rasen begrünt und mit Metallbändern umfasst. Blick nach Südwesten.

Der Archäologische Dienst nahm die Renovierungsarbeiten zum Anlass, die archäologische Zone nezugestalten und mit zusätzlichen Elementen didaktisch aufzuwerten. Die Besucherinnen und Besucher sollen die ehemalige Klosteranlage besser verstehen und erleben können. Auf dem Rundgang durch und um das heutige Hotel-Restaurant sind nun auf der Aussenseite des Fasskellers mit Metallbändern eingefasste Rasenflächen zu sehen, welche die Form der nie vollendeten mächtigen Apsiden der ersten Klosterkirche nachzeichnen (Abb. 4).

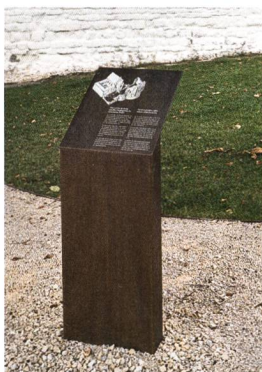
Abb. 5: Twann-Tüscherz, St. Petersinsel. Informationstafel mit Rekonstruktionszeichnung der Apsis und des Chors der Basilika I. Blick nach Nordwesten

Ausserdem wurden neue Informationstafeln mit Rekonstruktionszeichnungen aufgestellt. Sie ermöglichen es, die restaurierten Mauerreste besser zu verstehen und sich die ehemaligen Kirchenräume räumlich vorzustellen. Die Informationstafeln übernehmen die Form und Gestaltung der auf der Insel bestehenden Signalistik (Abb. 5). Ein Flyer liefert zusätzliche Informationen über das ehemalige Kloster.

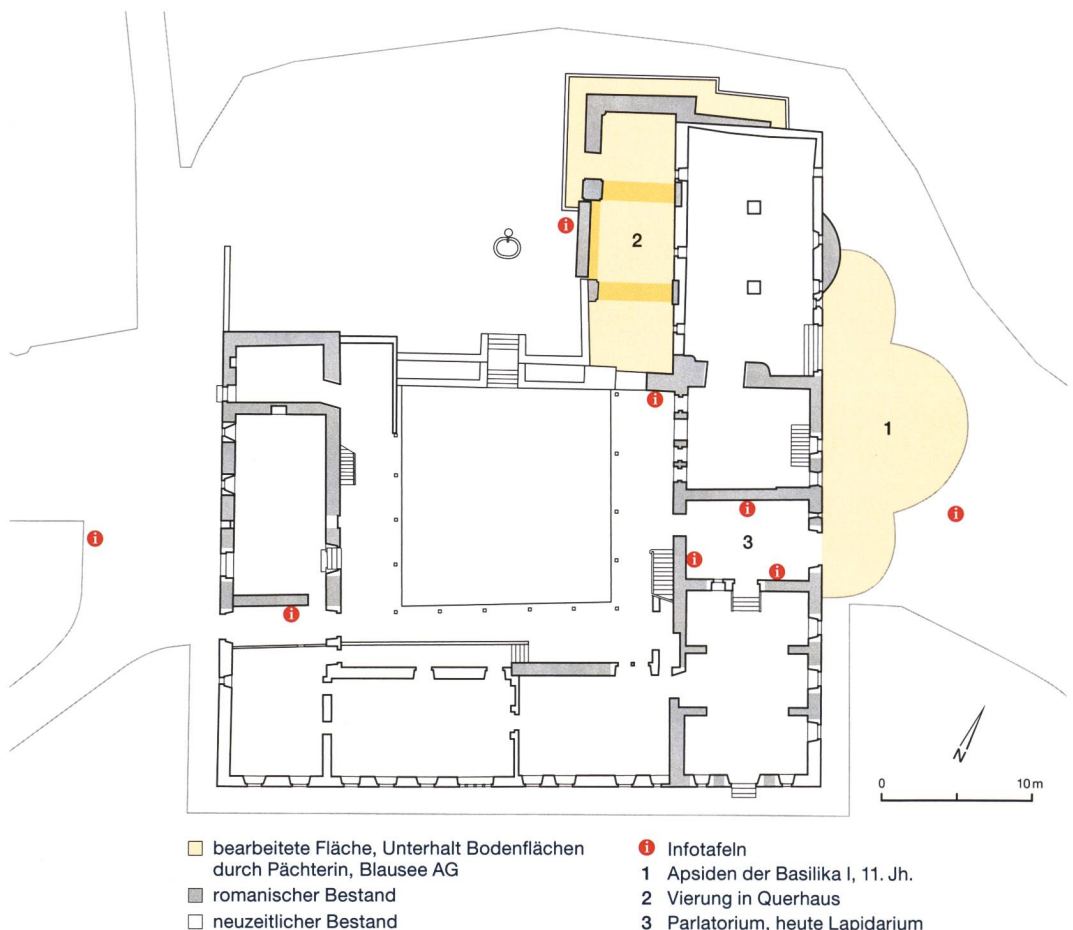
Abb. 6: Twann-Tüscherz, St. Petersinsel. Grundriss der Anlage mit den bearbeiteten Flächen und den Standorten der Informationstafeln. M. 1:500

sein der Gäste, die stärkere Nutzung der Zone bedeutet aber auch eine grössere Belastung der historischen Substanz. Mit einem Pflege- und Unterhaltsplan versuchen die Teilhaber, auf die veränderte Situation zu reagieren (Abb. 6).
