# Bern, Kramgasse 72 / Rathausgasse 61 : ein Kino wird überflüssig

# Bern, Kramgasse 72 / Rathausgasse 61

## Ein Kino wird überflüssig

ARMAND BAERISWYL UND ROGER LÜSCHER

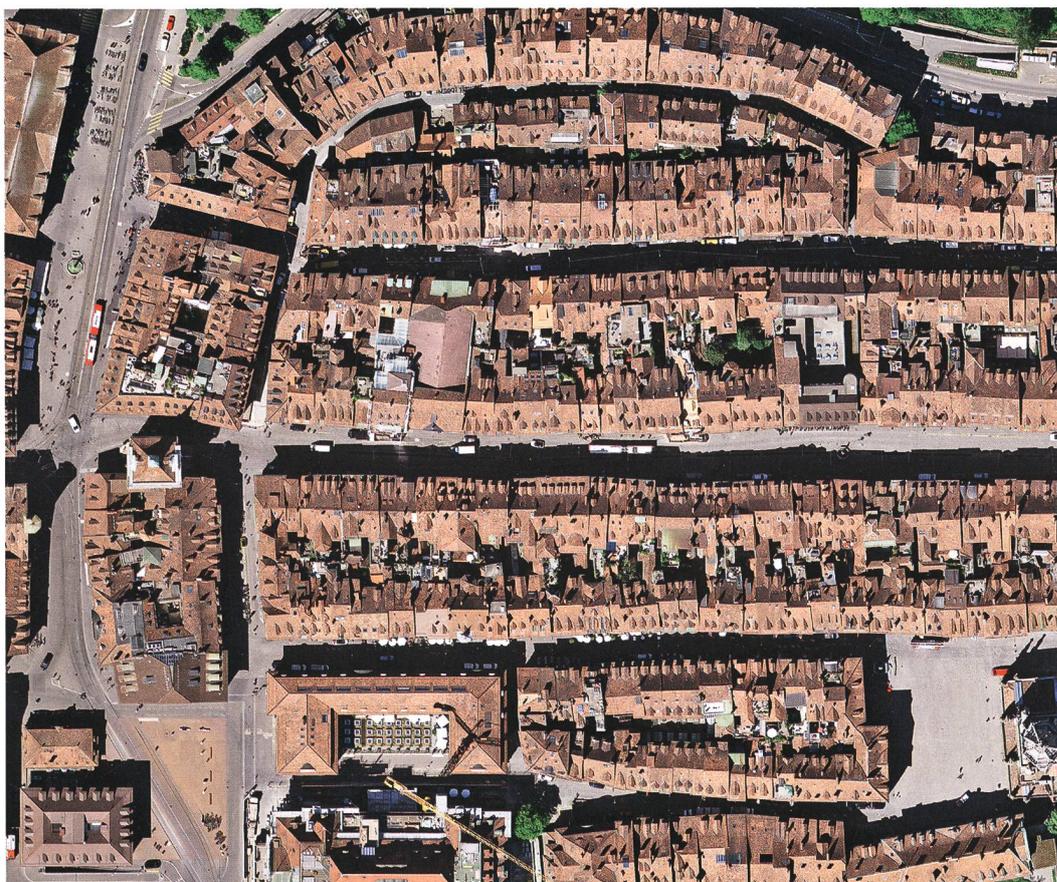
Abb. 1: Bern, Kramgasse 72 / Rathausgasse 61. Auffällige Dachfläche des Kinos, welche die Struktur der Altstadt-Dachlandschaft unterbricht. Senkrechtaufnahme.

Das Capitol war 1928 als Lichtspiel- und Variététheater entstanden. Für den Bau brach man die Vorgängerbebauung bis auf die kramgasseseitige Barockfassade ab, ein frühes Beispiel für das später oft praktizierte Prinzip «Neubau hinter erhaltenen historischen Fassaden». Dabei löste man die bisherige Struktur auf und schuf eine grosse neue Parzelle, wie die Senkrechtauf-

nahme der Altstadt (Abb. 1) zeigt. Das Capitol verfügte über einen Orchestergraben, eine Orgel, einen Bühnenraum mit Vorhang und Zügen für zwölf Kulissen und diverse Garderoben (Abb. 2). Im Eröffnungsjahr 1929 war Josephine Baker zu Gast, 1930 tanzte Anna Pavlowa, in den späten Dreissigern traten die Folies Bergère auf und mit der Filmpremiere vom «Füsilier Wipf» 1938 wurde die geistige Landesverteidigung angefacht. 1953 wurde das Capitol zum Kino umgebaut. Die Theaterinfrastruktur hinter der Filmleinwand lag fortan im Dornröschenschlaf. Mit dem Einbau eines Studiokinos im Bereich der Galerie um 1980 wurde ein wesentlicher Teil der hervorragenden Art-Déco-Ausstattung zerstört.

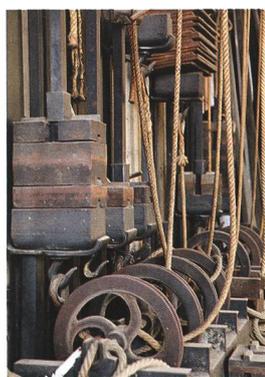
Abb. 2: Bern, Kramgasse 72 / Rathausgasse 61. Detail der ursprünglichen Bühnenausstattung.

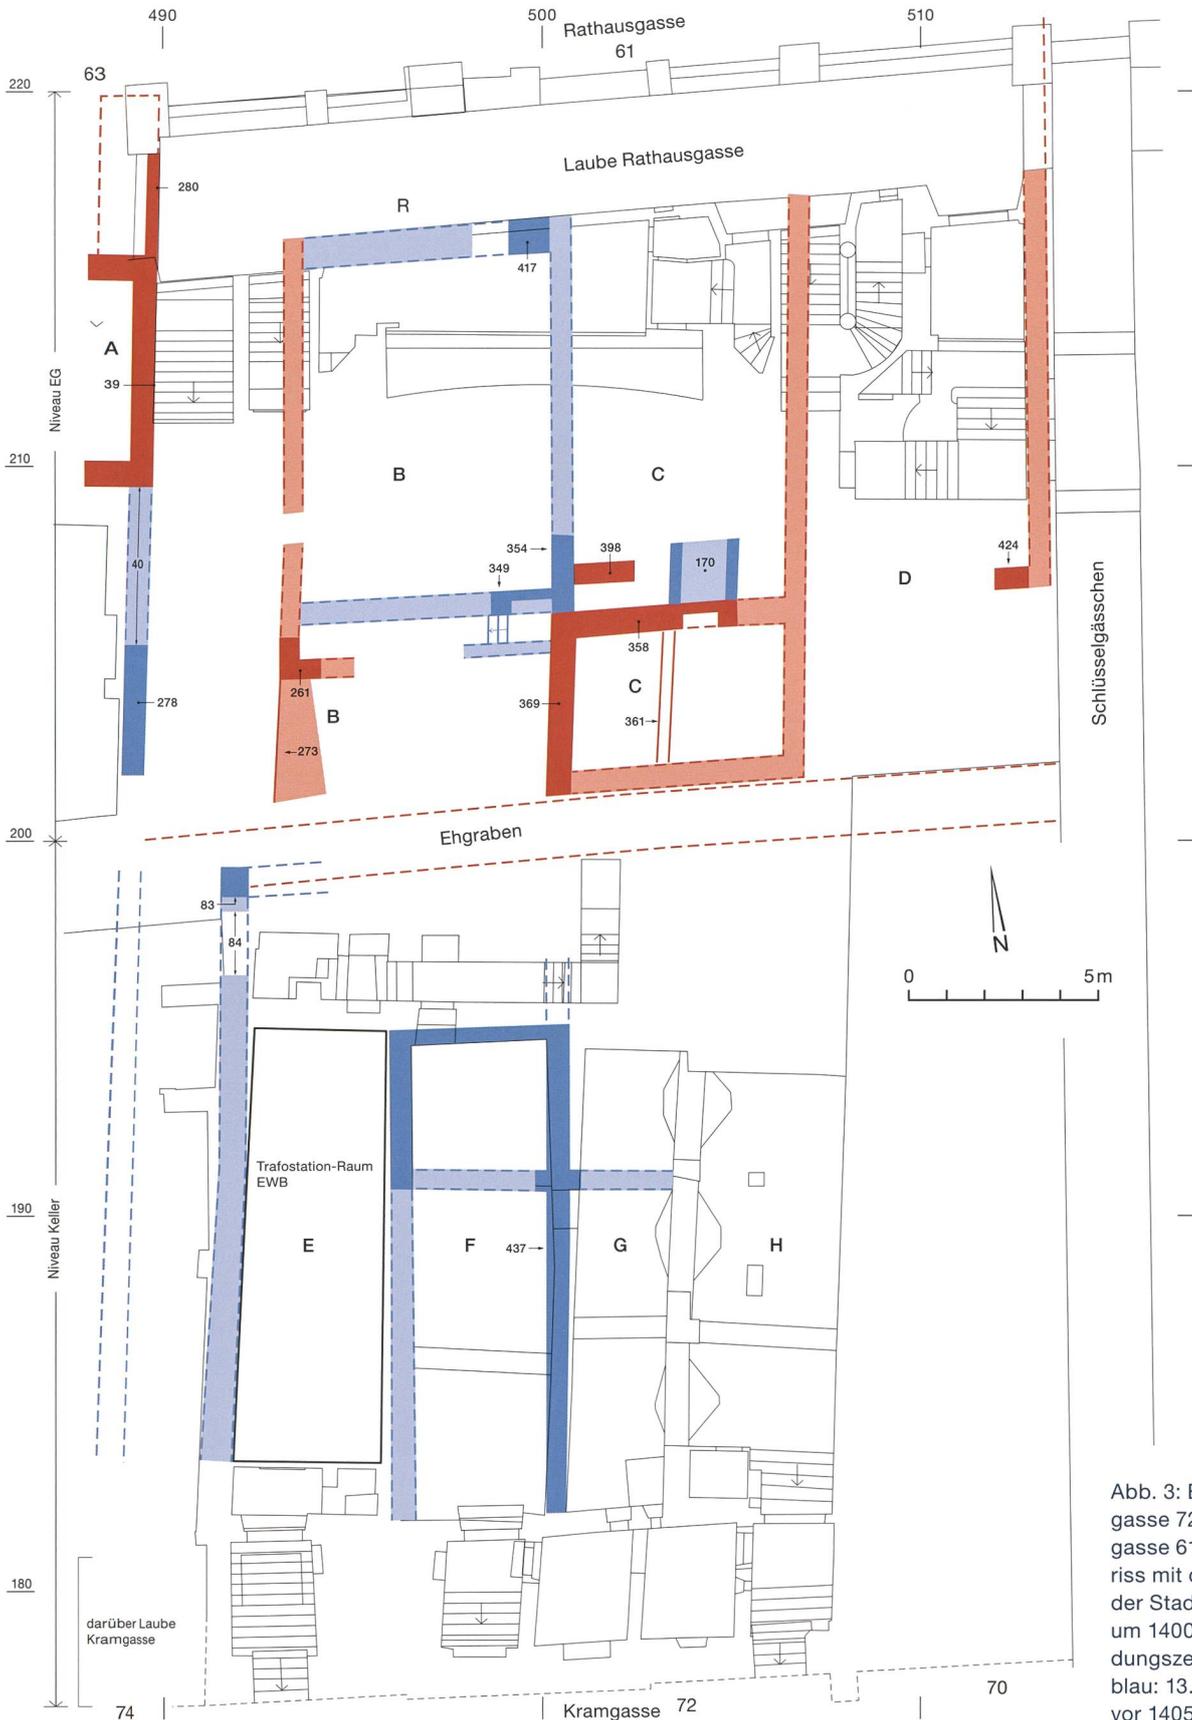
Abb. 3: Bern, Kramgasse 72 / Rathausgasse 61. Gesamtgrundriss mit der Bebauung von der Stadtgründung bis um 1400. Rot: Stadtgründungszeit, um 1200; blau: 13./14. Jahrhundert, vor 1405. M. 1:200.

*Parzelle A:* In der Brandmauer zum westlichen Nachbarn hat sich die Ostmauer 39 eines zweigeschossigen und unterkellerten gassenseitigen Steinbaus erhalten (Abb. 3 und 4). Seine Gassenfassade lag auf der Flucht der heutigen Innenseite der Laube. Ausserdem fanden sich Reste eines im rechten Winkel zur Gassenfassade verlaufenden Kellerhalses 280 auf die Gasse hinaus.

*Parzelle C:* Dort fanden sich die Fundamente 358 und 369 eines rückwärtigen Steinbaus am Ehgraben, die östliche Begrenzung wurde nicht gefasst. Eine Binnenwand (Balkennegativ 361) unterteilte das Erdgeschoss (Abb. 3 und 5). Die nördlich vorgelagerte Kopfmauer 398 dürfte das Fundament eines Treppenaufgangs mit Austritt ins Obergeschoss gewesen sein. Auf der Fläche nördlich davon fanden sich keine Baureste. Zu vermuten ist – getrennt durch einen Zwischenhof? – ein gassenständiges Gebäude.

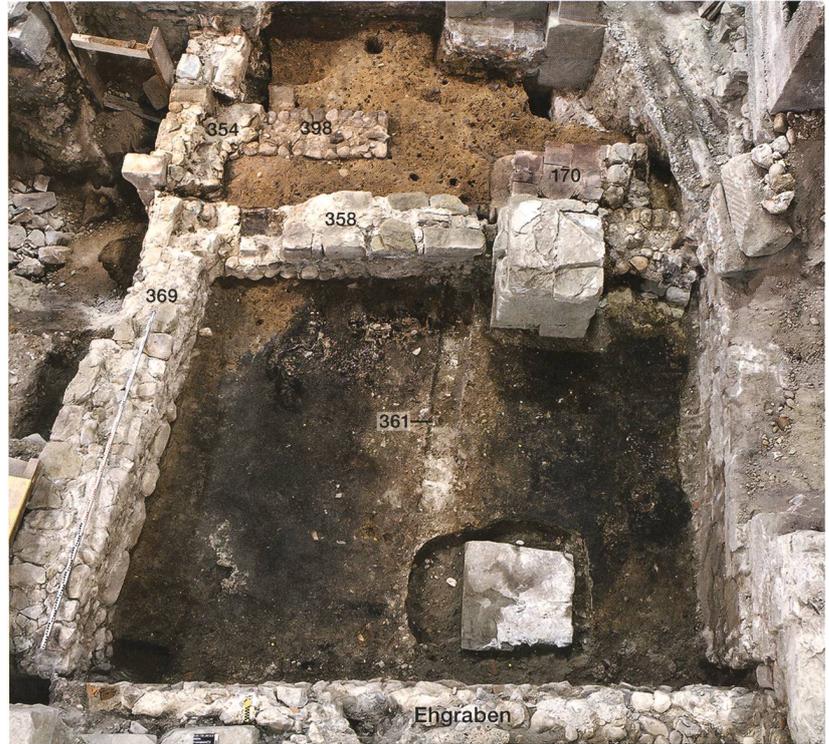
Abb. 5: Bern, Kramgasse 72 / Rathausgasse 61. Rückwärtiger Kernbau auf der Parzelle C mit Balkennegativ 361 im verschmutzten Lehm-boden. Blick nach Norden.

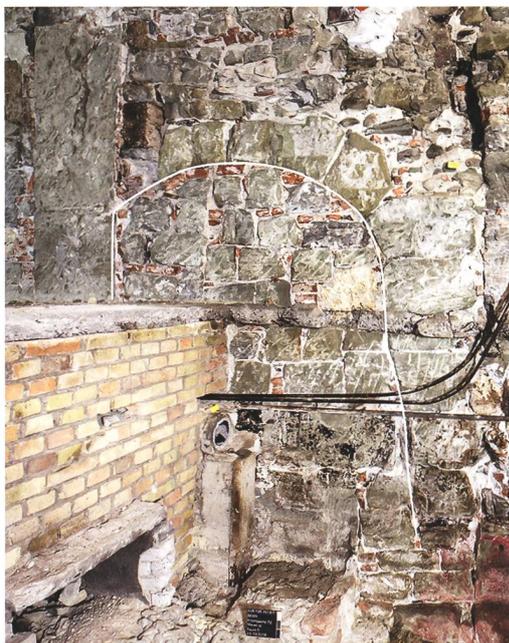
Abb. 7: Bern, Kramgasse 72 / Rathausgasse 61. Durchgang 84 (weisse Linie) in der westlichen Brandmauer auf der Seite Kramgasse, zwischen Parzelle E und der mutmasslichen Hofzufahrt beziehungsweise Quergasse.

*Parzelle E* – oder Hofzufahrt beziehungsweise Quergasse? Ganz im Norden der Westbrandmauer hat sich ein Rest mittelalterlichen Mauerwerkes 83 erhalten, eine Mauerecke, wohl der Rest eines Hinterhofes oder Gebäudes auf der Parzelle E. Unmittelbar südlich der Ecke gab es ein Portal 84 (Abb. 7). Die Flucht der Mauer 83 mit dem Portal könnte ein Hinweis darauf sein, dass auch hier eine Zufahrt von der Kramgasse bestand. Diese wäre sozusagen als südliche Verlängerung derjenigen zwischen den Parzellen A und B verlaufen. Möglicherweise ist sie sogar als gründungszeitliche durchgehende Quergasse zwischen den Hauptgassen zu rekonstruieren.

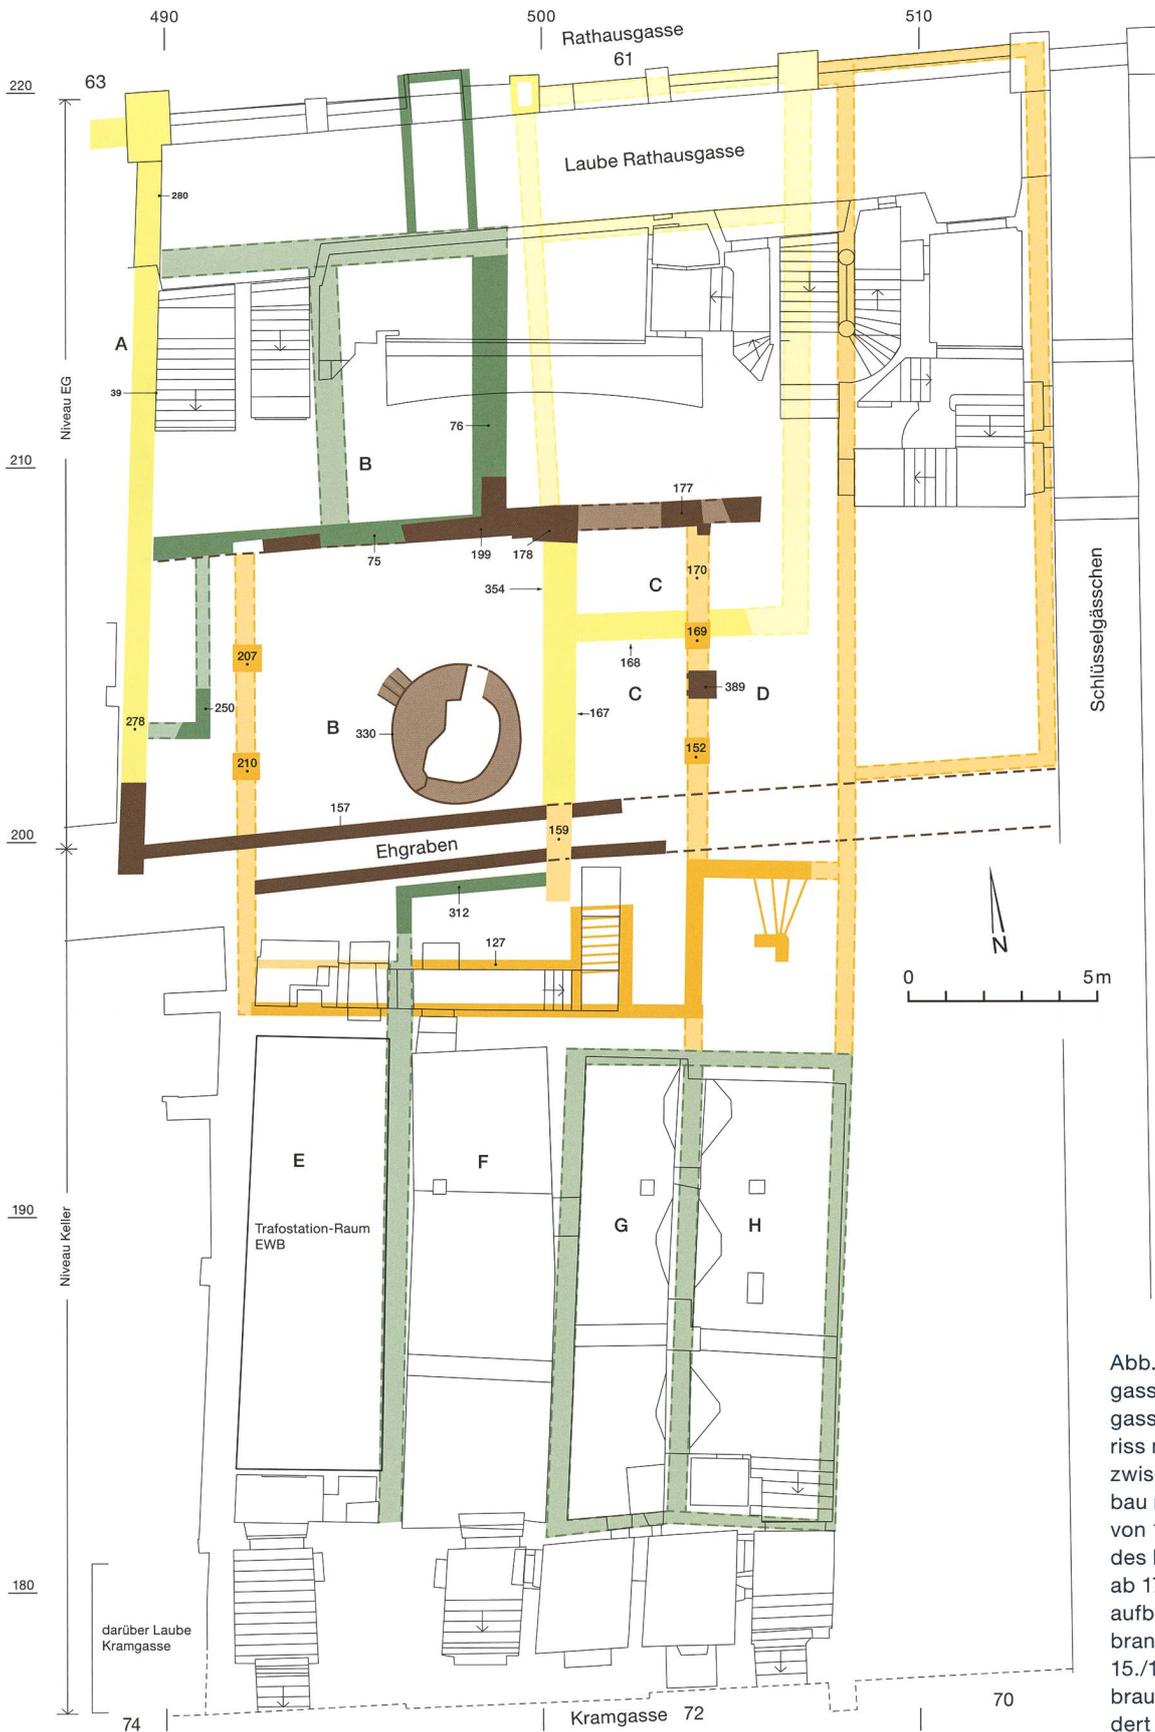
Abb. 8: Bern, Kramgasse 72 / Rathausgasse 61. Gesamtgrundriss mit der Bebauung zwischen dem Wiederaufbau nach dem Stadtbrand von 1405 und dem Bau des barocken Palais ab 1740. Gelb: Wiederaufbau nach dem Stadtbrand von 1405; grün: 15./16. Jahrhundert; braun: 16.–18. Jahrhundert (vor 1740). M. 1:200.

*Parzelle A:* Auf der Parzelle errichtete man nach dem Brand unter Einbezug der bestehenden Steinhäuser ein viergeschossiges Gebäude mit Gassenlaube bis zum First in Stein (Abb. 4 und 8). Das Portal 40 im Hinterhaus wurde verkleinert.

*Parzelle C:* Hier wurde die Bebauung nach dem Brand bis auf die Fundamente abgebrochen und auf diesen neu errichtet (Abb. 8). Der südliche Bereich bis zum Ehgraben blieb nun als Hof offen, die Brandmauer auf der Westseite zog aber als Grenzmauer bis zum Ehgraben weiter. Es ist zu vermuten, dass dieses Gebäude über eine Laube auf die Rathausgasse hin verfügte.

*Parzelle F:* Unmittelbar südlich des Ehgrabens konnte die Mauer 312 beobachtet werden, die als Nordmauer eines Gebäudes auf der Parzelle interpretiert werden kann. Es handelte sich um die Verlängerung des Gebäudes über die gesamte Parzellentiefe bis an den Ehgraben (Abb. 8). Dass der Keller gleichzeitig nach Norden erweitert wurde, kann nur vermutet werden.

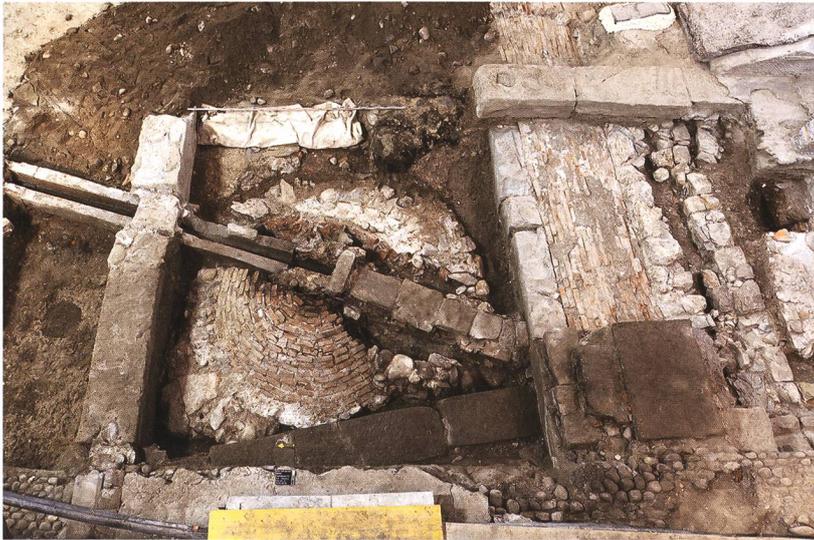
Abb. 9: Bern, Kramgasse 72 / Rathausgasse 61. Schacht 330 (Phase braun), gestört von Abwasserkanälen des 18. Jahrhunderts (Phase orange). Rechts davon der Ehgraben mit Backsteingewölbe (Phase braun).

In diesem Hof wurde direkt am Ehgraben ein grosser zisternenartiger Schacht 330 abgetieft. Seine Funktion bleibt ein Rätsel. Ein Dachwassersammler mit Einlasskanal und Bedienschacht an diesem Ort war in Bern bisher unbekannt (Abb. 9).

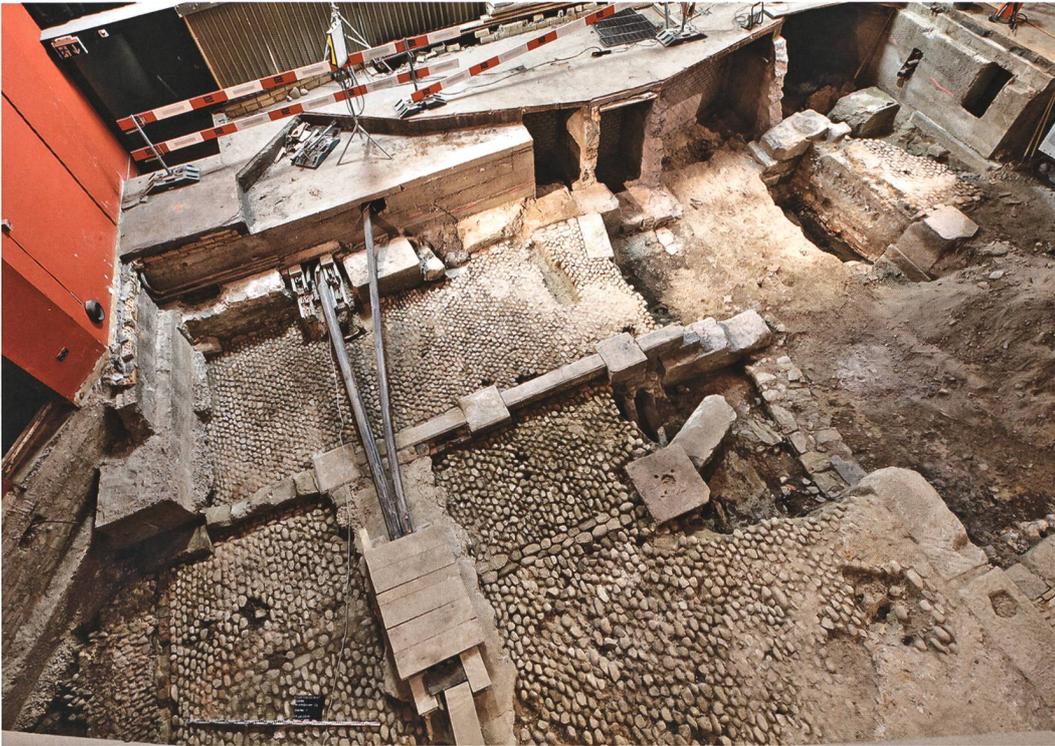
Abb. 11: Bern, Kramgasse 72 / Rathausgasse 61. Pflasterung des barocken Hofes mit Pfeilern einer Laube entlang der Hoffassaden der Häuser an der Rathausgasse.

Um 1740 liess Emanuel von Tschärner auf den Parzellen B bis H ein Palais mit dem Hauptgebäude an der Kramgasse erbauen, dessen Fassade von Albrecht Stürler heute noch steht. Inwiefern die Nebenbauten an der Rathausgasse erneuert wurden, ist nicht bekannt. Dazwischen erstreckte sich ein grosszügiger gepflasterter Hof. Auf einem Grossteil der Grabungsfläche war die barocke Pflasterung das erste, was nach dem Entfernen des Kinobodens zum Vorschein gekommen war (Abb. 11).
