**Artikel:** La Neuveville, Rue du Collège 5 : un noyau bâti de la fin du 14e siècle

# La Neuveville, Rue du Collège 5

Un noyau bâti de la fin du 14<sup>e</sup> siècle

CHRISTOPHE GERBER

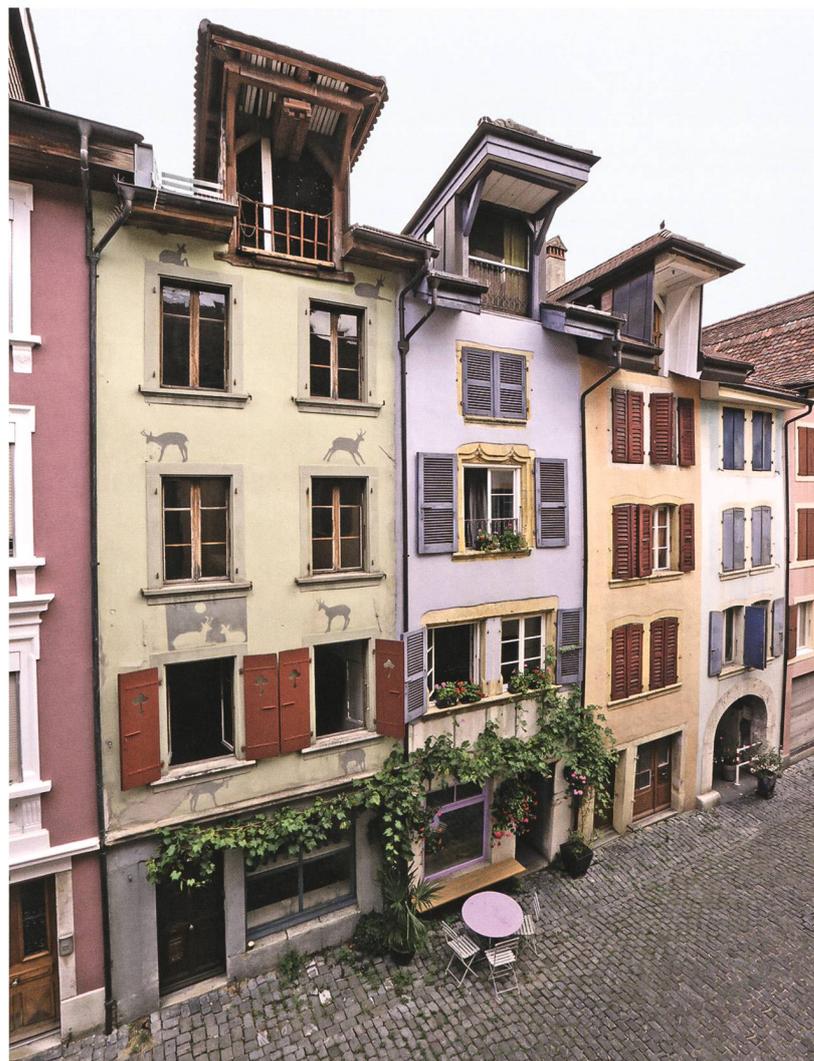
Fig. 1 : La Neuveville, rue du Collège 5. La façade ouest du bâtiment a été remaniée au 20<sup>e</sup> siècle; elle est animée par quelques silhouettes de chamois.

supplémentaires en 1815/16 d'après la dendrochronologie. Quant à la lucarne monte-charge (fig. 3, pos. 74) son installation remonte à 1829. L'essentiel du système de levage était encore conservé, mais le tambour mobile avait été déposé et le rail de guidage raccourci par sciage. La transformation de la maison en immeuble d'habitation où chacun des étages devint un petit logement, date du 19<sup>e</sup> siècle. En 1973, l'artiste-peintre Gian Pedretti et son épouse Erica, romancière et sculptrice, quittèrent les Grisons pour s'installer dans cette maison et y aménager un atelier lumineux dans le comble. Les silhouettes de chamois qui animent la façade ouest constituent un touchant témoignage de l'Engadine si chère à leur cœur.

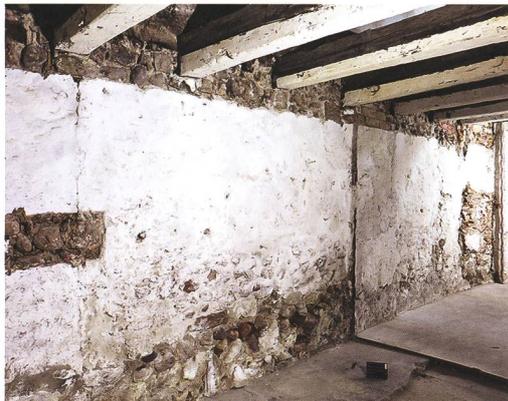
Fig. 2: La Neuveville, rue du Collège 5. Au rez-de-chaussée, mur mitoyen nord et solivage sont contemporains; ils ont été datés de 1374 par la dendrochronologie. Tout à droite de l'image, on devine les traces du mur d'enceinte de la ville.

Mais, le mur en question était percé par les solives du plafond (fig. 4, pos. 45 et 46), alors que ces dernières étaient parfaitement liées à la maçonnerie du mur mitoyen nord (fig. 2-4). En conséquence, le bâtiment n° 7 de la rue du Collège était déjà existant lors de l'édification du

n° 5. L'analyse dendrochronologique du solivage a fourni les dates d'abattage des bois: automne/hiver 1373/74 et printemps 1374. Il s'agit à ce jour des plus anciennes datations dendrochronologiques jamais obtenues sur un bâtiment de la cité médiévale neuvevilloise. Quant au plancher, il avait été remplacé et se composait de planches disparates en remploi. L'analyse dendrochronologique a d'ailleurs révélé que la pièce 10 située immédiatement au-dessus présentait un solivage de plafond absolument contemporain. Ainsi, le bâtiment sous revue disposait dès l'origine d'au minimum deux niveaux sous comble, la forme du toit restant inconnue. L'enquête n'a pas permis de préciser l'extension de l'édifice du côté de la rue à cette période précoce. Dans la maison urbaine médiévale, le rez-de-chaussée abritait le lieu de travail (atelier ou commerce), complété parfois

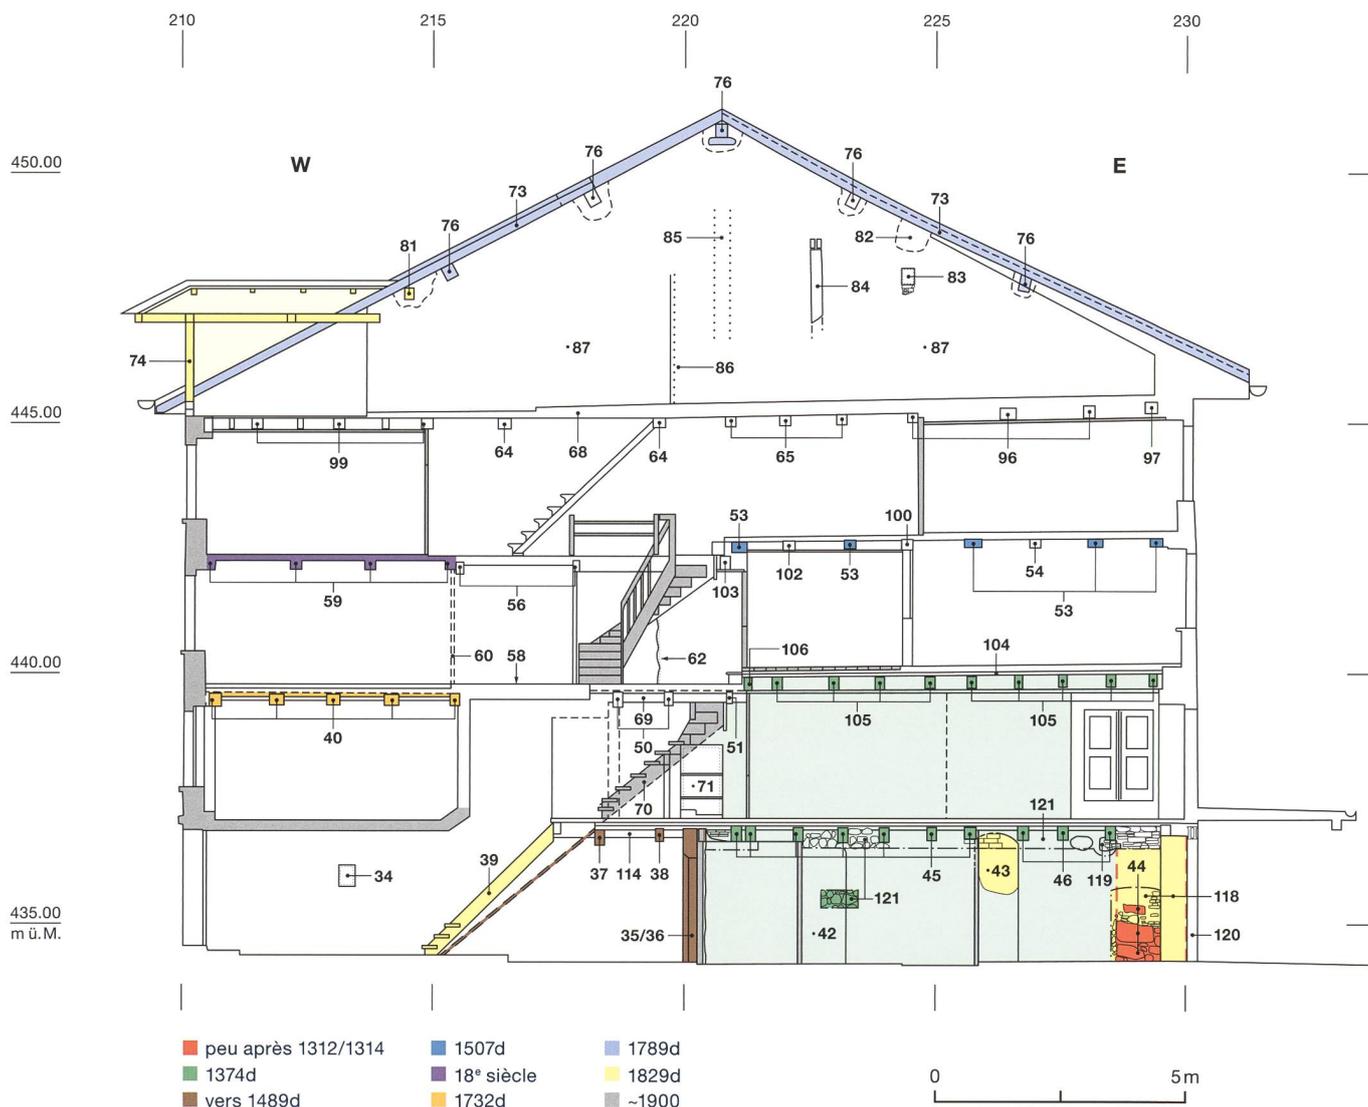
Fig. 3: La Neuveville, rue du Collège 5. Coupe longitudinale vue vers le nord. En couleur, les phases d'aménagement identifiées. Éch. 1:150.

Un mur de refend (fig. 3, pos. 35), complété d'une porte de cave en plein cintre (pos. 36), fut édifié dans un deuxième temps pour diviser le rez-de-chaussée en deux espaces de surface équivalente. L'encadrement calcaire de la porte présentait du côté ouest un large chanfrein terminé par un congé oblique (fig. 5). Du côté est, deux gros gonds en fer témoignaient de l'existence d'une solide porte en bois. Bien qu'un des piliers soit légèrement déboîté, l'ensemble s'avère de belle facture et dégage un aspect plutôt cossu. Porte et mur paraissent associés à une série de poutres (fig. 4, pos. 37, 38) qui supportaient l'espace cuisine du 1<sup>er</sup> étage, dont la zone de foyer reposait sur une voûte maçonnée (fig. 4, pos. 95) aménagée dans un chevêtre du solivage. Ce dernier a livré la datation absolue de 1489 qui suggérerait qu'au plus tard à cette date, la bâtisse occupait l'entier de la parcelle. Cette phase coïncide avec une reconstruction potentielle du mur nord (fig. 3, pos. 35) et la pose d'un galandage de consolidation contre le mur sud (pos. 48), fragilisé par l'incendie évoqué plus haut.

En 1507, un nouveau solivage (fig. 3, pos. 53) fut implanté à l'arrière de la maison, au 2<sup>e</sup> étage, dans la pièce 16 (fig. 3 et 6). Les poutres de grande section furent soigneusement moulurées, la pièce centrale portant même un décor gothique finement sculpté aux extrémités (fig. 7). Ce chantier pourrait coïncider avec un réaménagement de l'étage, voire un rehaussement du bâtiment, mais ce point n'a pu être

éclairci en raison du maintien des enduits. Quant au plafond, il était formé d'épais madriers (fig. 8) qui ont été retrouvés pour une part en remploi dans le plancher de fondation de la cuisine du 1<sup>er</sup> étage (fig. 3, pos. 114). Les traces de peintures ocre, gris-bleu et noire visibles sur les poutres et les madriers remployés remonteraient, elles, au 18<sup>e</sup> siècle.

D'autres interventions ont pu être circonscrites dans les différents étages et datées par dendrochronologie. Ainsi, l'intéressant plafond à entrevous en chevrons (fig. 3, pos. 40) du 1<sup>er</sup> étage, côté ouest, date-t-il de 1732. Il était associé à cinq solives dont les faces apparentes furent rabotées avec soin. Le plafond de la pièce ouest du 2<sup>e</sup> étage n'a pas été échantillonné faute de cernes suffisants. Les quatre solives y portaient une moulure associant baguette, quart-de-rond et tore d'angle, dont la typologie renvoie au 18<sup>e</sup> siècle. L'ensemble du plafond était recouvert d'une peinture grise sur laquelle a été

L'analyse du comble a permis de dater la charpente en bâtière (fig. 3, pos. 73, 76) de 1789. Cette dernière ne comportait à l'origine que trois pannes, semble-t-il, avant qu'elle ne soit renforcée par des pannes intermédiaires

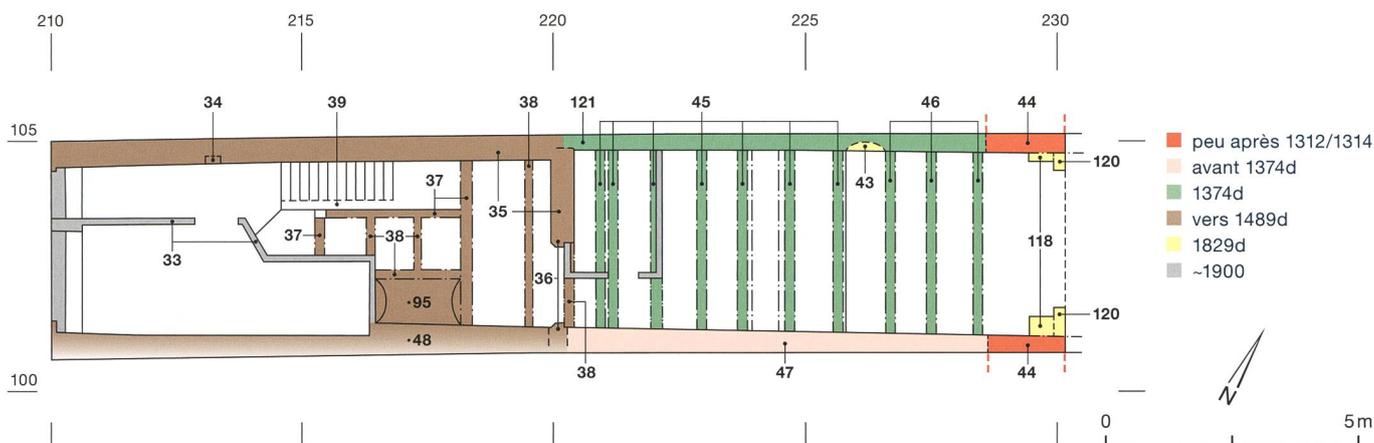
Fig. 4: La Neuveville, rue du Collège 5. Plan de masse du rez-de-chaussée établi d'après le relevé de l'architecte. En couleur, les phases d'aménagement. Éch. 1:150.

Le rez-de-chaussée livra les restes ténus mais indiscutables du mur d'enceinte (fig. 4, pos. 44) de la cité médiévale, contre lequel s'appuyaient les murs mitoyens de la maison sous revue. Le mur mitoyen sud portait d'importantes traces de rubéfaction qui témoignaient d'un incendie violent. Il n'est pas clair à ce stade, si le feu toucha le bâtiment situé au sud ou un édifice en bois dressé librement sur la parcelle étudiée.

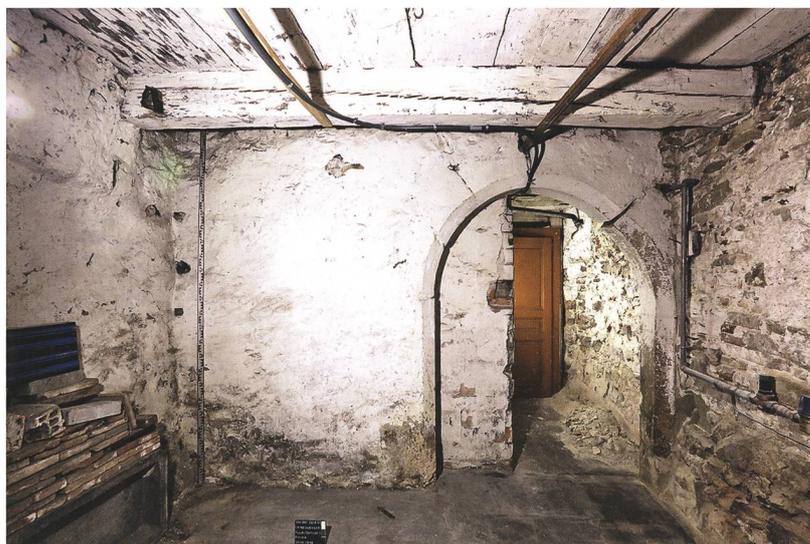
Fig. 5: La Neuveville, rue du Collège 5. Rez-de-chaussée. Porte de cave (pos. 36) à encadrement en plein cintre orné d'un large chanfrein terminé par un congé oblique. Elle serait associée à un réaménagement daté de 1489. Vue en direction de l'est.

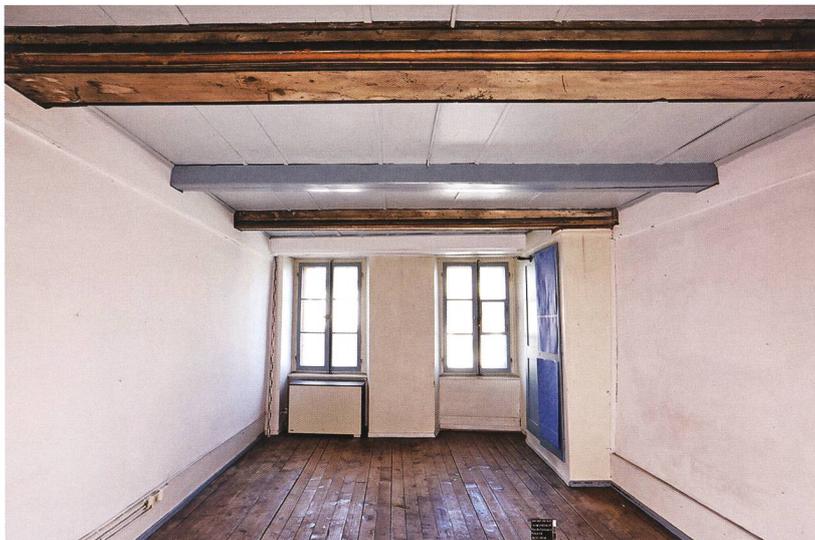
Fig. 6 : La Neuveville, rue du Collège 5. Les solives du plafond de la pièce 16, au 2<sup>e</sup> étage, étaient moulurées et se rapportaient à une phase de transformation ou de rehaussement du bâtiment datée de 1507. Le plafond fut renforcé ultérieurement par des solives supplémentaires. Vue vers l'est.

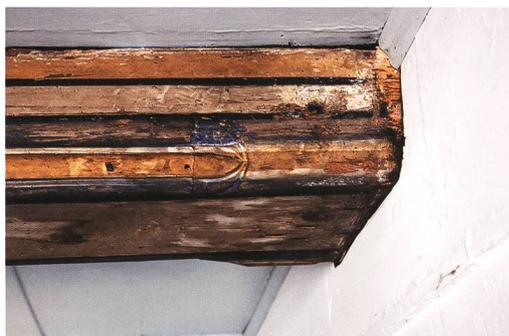
Fig. 7 : La Neuveville, rue du Collège 5. Détail de la tête de la solive médiane datée de 1506/07. Le solivage et le plafond furent peints ultérieurement, probablement au 18<sup>e</sup> siècle.

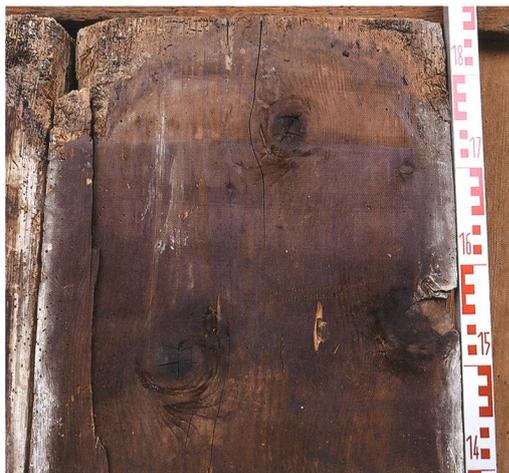
Fig. 8 : La Neuveville, rue du Collège 5. Madrier découvert en remploi dans le sol de la cuisine du 1<sup>er</sup> étage. Daté de 1507 par la dendrochronologie, il appartenait au plafond-plancher du 2<sup>e</sup> étage.
