Frutigen, Innerschwandiweg 14 und Kandergrund, Ausserrüteni 121

Zwei Häuser vom «Frutigtyp» aus der Zeit kurz nach 1600

Roger Lüscher und Katharina König

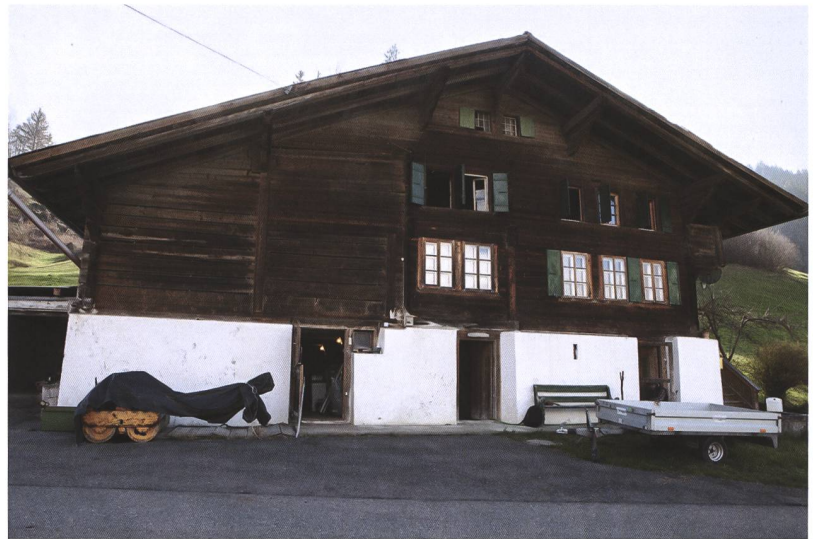
1 Frutigen, Innerschwandiweg 14. Westfassade. Blick nach Osten.

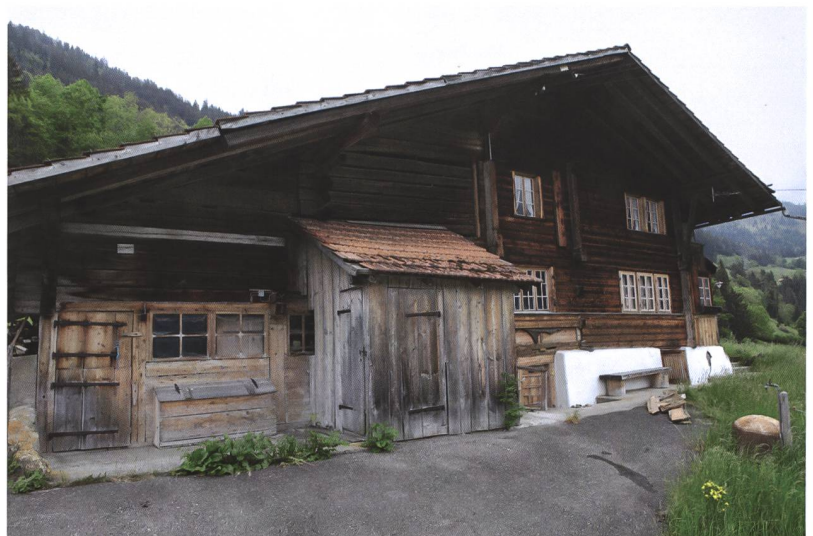
2 Kandergrund, Ausserrüteni 121. Westfassade. Blick nach Südosten.

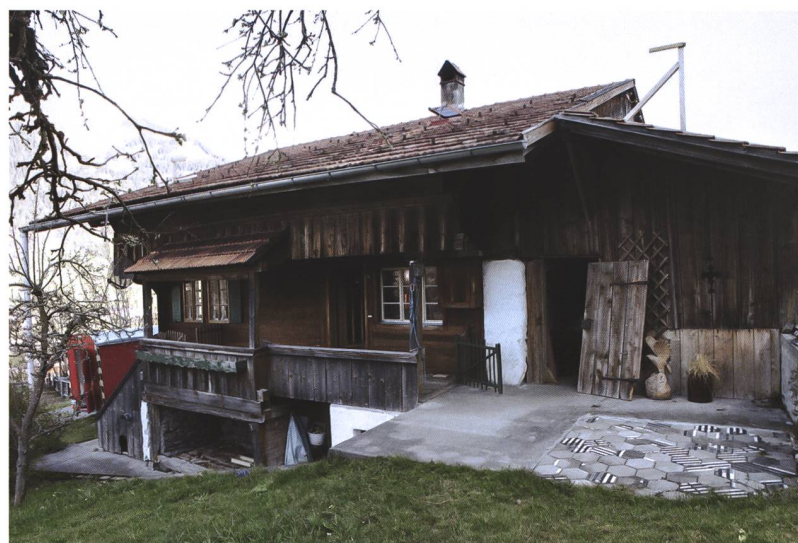
5 Frutigen, Innerschwandweg 14. Südfassade. Die Fassade wurde im Bereich des Stubengeschosses von der Schwelle bis unter den Deckenbündbalken vollständig erneuert. Die Haustüre wurde an der gleichen Stelle, die beiden Fenster gänzlich neu eingebaut. Ob allerdings die beiden Stubenfenster bereits Vorgänger hatten, bleibt offen. Blick nach Nordwesten.

Spuren verschwanden (Abb. 5). In die markant kleineren Nebenstuben gelangte man durch eine Türe in der nördlichen Binnenwand der Stuben. Erhellte wurden die Nebenstuben ebenfalls über Fenster in der Westfassade. Böden und Decken bestanden aus genuteten Brettern, die mit einer konischen Schliessbohle, welche aus der Fassade vorkragte, geschlossen wurden. Die Decken in den Stuben wurden mit einem durchgehenden Unterzug gestützt. Waren die Stuben in Ausserrüti ganz einfach gehalten, so zeigt sich am Innerschwandweg eine aufwendigere Ausstattung, bei der alle vorkragenden Bauelemente wie Deckenkranz, Türstiele und der Unterzug mit Profilen geschmückt waren.

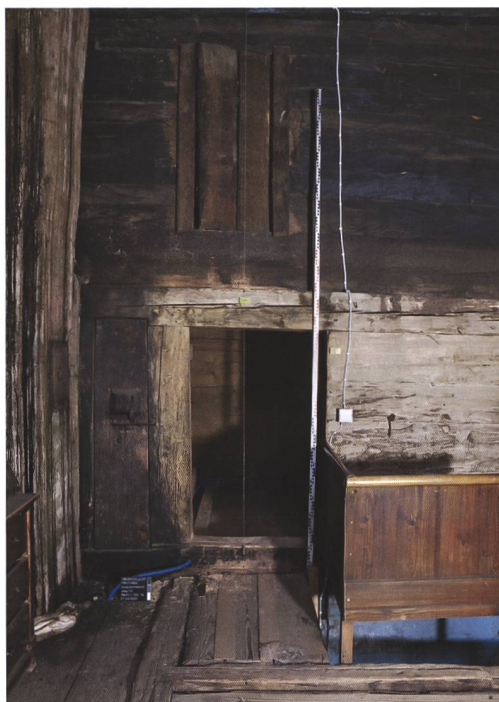
8 Kandergrund, Ausserrüti 121. Nordwand der Rauchküche auf Höhe des Gadengeschosses. Im Boden sind die Balken der Galerie erhalten. Hinter dem Kamin links befindet sich die Originaltüre, welche verschlossen und an die heutige Stelle verschoben wurde. Blick nach Norden.

welche am Innerschwandweg noch in Originalgrösse vorhanden waren, an der Nordseite auf den Milchgaden (Abb. 8), also in die offene Heubühne, von der man durch eine Türe in den kleinen Gaden gelangte. Die Abtrennung der kleinen Gaden könnte darauf hindeuten, dass sie nicht als Wohnraum, sondern anderweitig genutzt wurden, vielleicht als Käsegaden? Oder vielleicht waren es Zimmer für eine Person, die nicht zur Kernfamilie gehörte, einen Knecht oder eine Magd? Demnach waren alle Räume bis auf die Nebenstuben und die kleinen Gaden von der Küche her erschlossen.
