Reichenbach, Kientalstrasse 12

Bauernhaus oder Sust? Ein prächtiges Gebäude mit Baujahr 1466

Marco Amstutz und Katharina König

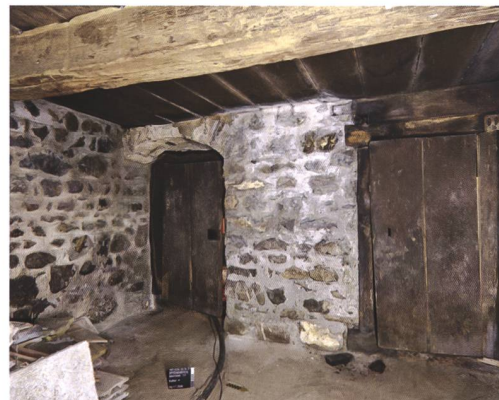
3 Reichenbach, Kientalstrasse 12. Grundriss des Sockelgeschosses. Die Kellerräume K2–K4 waren durch einen Kellerhals erschlossen, von dem sich nur die östliche Hälfte erhalten hat. In K5 befand sich der Treppenaufgang in die Küche. K1 war durch eine hölzerne Wand von K2 abgetrennt, die später, im Zuge der Verkleinerung von K1 versteinert wurde. M. 1:200.

von Beginn an mit vier Kellerräumen ausgestattet, deren Zugänge sich auf der Südseite befanden (Abb. 3). Nur in den nordseitigen Kellerraum K1, möglicherweise eine Stallung, gelangte man von Westen. Die südseitige Erschliessung erfolgte durch zwei gewölbte Gänge unter einer vormals zweiarmigen Treppe. Der gefangene Kellerraum K4 war über den Keller K3 durch eine Holztür erreichbar (Abb. 4), zudem konnte man von der Küche im Erdgeschoss über eine Verbindungstreppe in den Keller K4 gelangen. Die Wände der Kellerräume K3 und K4 waren mit einem Fugenstrichmörtel aufwendig verputzt und der Boden mit einem Mörtelguss gefestigt. Dagegen verfügten die Kellerräume K1 und K2 über ein satt gesetztes Mauerwerk ohne Fugenstrichmörtel und über einen ungefestigten Boden. Die unterschiedliche Ausführung der Kellerräume dürfte mit deren Nutzung zusammenhängen.

Der nordseitige und grösste Keller K1 oder Stall wurde vermutlich im 18. Jahrhundert mit dem Einzug der heutigen Ostkellermauer (blau) verkleinert und die ehemals hölzerne Trennwand zu K2 (hellrot) durch eine steinerne Mauer (blau) ersetzt. Zudem wurde in K2 der Zugang von Süden nach Westen verlegt. Die Zumauerung in der Südseite bedeutete wohl auch das Ende der zweiarmigen Treppe. Zeitlich nicht einzuordnen ist die Schliessung der Treppe von der Küche in den Keller K4.
