**Artikel:** Bern, Gerechtigkeitsgasse 21 : Einblick in die Frühzeit der Stadt Bern

# Bern, Gerechtigkeitsgasse 21

## Einblick in die Frühzeit der Stadt Bern

Marco Amstutz und Armand Baeriswyl

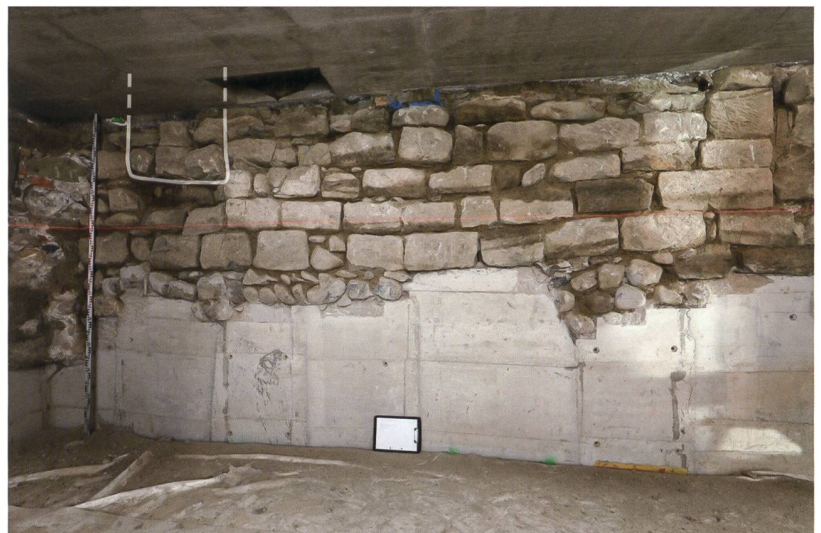
**3** Bern, Gerechtigkeitsgasse 21. Ansicht der westlichen Brandmauer mit dem auf Sicht ausgeführten Sandsteinquadermauerwerk (8) des Gebäudes von Phase rot. Die Gebäudeecke ist rechts im Bild zu erkennen, ebenso der später vermauerte Durchgang (41) auf der linken Bildseite. Blick nach Westen.

Die älteste fassbare Mauer fand sich im Hinterhaus, im unteren Teil der heutigen Brandmauer zwischen dem Gebäude Gerechtigkeitsgasse 21 und dem westlich daran anschliessenden Haus Gerechtigkeitsgasse 23 (Abb. 2). Die Mauer (8) besteht zuunterst aus einer in den anstehenden Moränensilt eingetieften, groben Flusskiesel-Rollierung; darüber folgt ein lagig gesetztes Sandstein-Quadermauerwerk von mittelalterlichem Charakter. Im Norden endet sie mit einer über mehrere Steinlagen fassbaren Gebäudeecke nach Westen (Abb. 3). Die Ecke zeigt, dass es sich bei Mauer 8 um die Ostmauer des westlichen Nachbargebäudes Gerechtigkeitsgasse 23 handelt. Der südliche Mauerabschluss kann aufgrund der jüngeren Überformung des Ehgrabens (1) nicht erfasst werden. Die Südfassade dürfte jedoch ungefähr auf dessen Nordflucht gelegen haben, da das Ehgrabensystem nach heutigem Forschungsstand zur Zeit der Stadtgründung angelegt wurde. Im Mauerwerk zeichnen sich ausserdem Leibungen ab, welche zu einem Durchgang (41) vom westlichen Gebäude in den Bereich der Parzelle Gerechtigkeitsgasse 21 gehörten (Abb. 2 und 3). Die Türschwelle des Durchgangs auf etwa 529,30 m ü. M. gibt Hinweise auf die Höhe der damaligen Niveaus. Heute endet die Mauer mit einer Abbruchkrone, auf der jüngeres Mauerwerk sitzt. Anzunehmen ist an der Gerechtigkeitsgasse 21 ein rückwärtiger, an den Ehgraben anschliessender ein- bis zweigeschossiger und rund 6 m tiefer Steinbau.

Die Tür (41), die vom Steingebäude (8) auf die Parzelle Gerechtigkeitsgasse 21 führt, weist darauf hin, dass zu dieser Zeit dort eine Nutzung bestand, sei es ein weiteres Gebäude oder ein offener Hof. Spuren fanden sich keine.

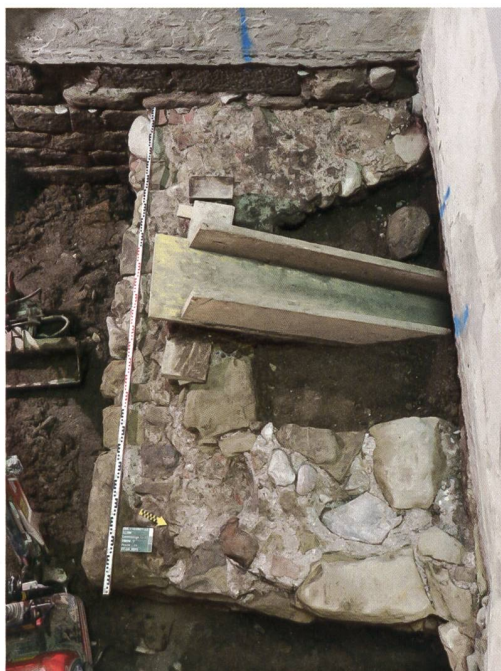
**5** Bern, Gerechtigkeitsgasse 21. Blick auf das Fundament des älteren Treppenturms (19) (Abb. 2) mit der Unterlage für die erste Wendeltreppentstufe. Blick nach Westen.

nächsten Phase an dessen Rückfassade (15) angebaute, im Grundriss rechteckige Treppenturm (19). Der vom Erdgeschoss aufgehende Treppenturm war mit einer rechtsdrehenden Wendeltreppe ausgestattet (Abb. 2 und 5). Wiederverwendete Baukeramik im Mauerwerk spricht dafür, dass der Treppenturm vermutlich im 15./16. Jahrhundert entstand.

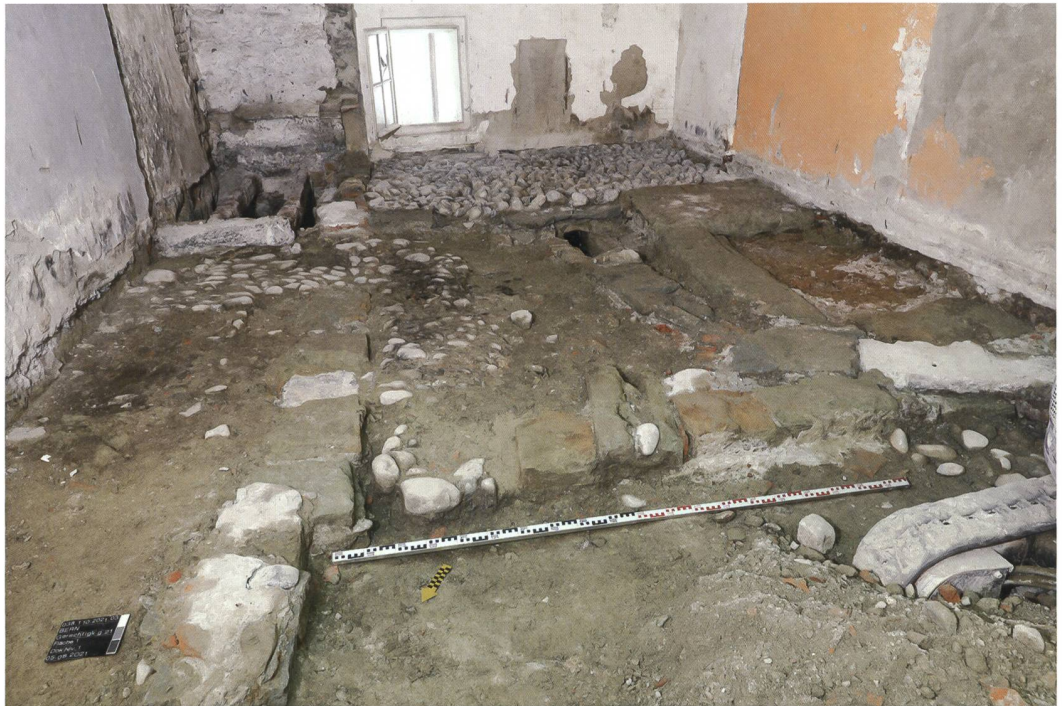
**7** Bern, Gerechtigkeitsgasse 21. Übersichtsfoto im Hinterhaus mit Befunden des 18./19. Jahrhunderts. Im hinteren Bereich erkennt man die grobe Pflasterung über dem Ehgraben. Links verläuft das jüngere Streifenfundament des Laubengangs zum Abort, hinten die mit Balken überdeckte Öffnung zum Ehgraben. Im Bild rechts die Jauchegrube, welche vom jüngsten Dachwasserkanal geschnitten wird. Blick nach Süden.

Der Bereich des heutigen Hinterhauses wurde damals weitgehend überbaut. Entlang der östlichen Brandmauer errichtete man einen mehrgeschossigen Laubengang, der zu einem Abortturm führte. Die Zugehörigkeit dieser Konstruktion zur Phase 5 ergibt sich aus den auf Sicht verzierten Deckenbalken des Laubengangs, die in gleicher Manier bearbeitet worden sind wie die auf Sicht gearbeiteten Deckenbalken im Vorderhaus. Im Boden sichtbare Balkengräben eines Bretterbodens westlich von Gang und Abort zeigen, dass damals ein Hinterhausgebäude bestanden haben muss. Ob der als Jauchegrube interpretierte Schacht (4) ebenfalls dazugehört, bleibt offen (Abb. 7). Die absolute Datierung lieferten einige der genannten

Das heutige Hinterhaus wurde erst im ausgehenden 18. oder im 19. Jahrhundert erbaut. Dabei wurde auch der Abort erneuert (Abb. 7). Die zeitliche Einordnung ist unklar. Vermutlich dürfte das Hinterhaus im Zuge der Dachsanierung des Vorderhauses entstanden sein, dessen
