**Zeitschrift:** Aarauer Neujahrsblätter  
**Herausgeber:** Ortsbürgergemeinde Aarau  
**Band:** 59 (1985)

**Artikel:** Stadt(er)leben  
**Autor:** Pfiffner, George  
**DOI:** <https://doi.org/10.5169/seals-558947>

## Stadt(er)leben

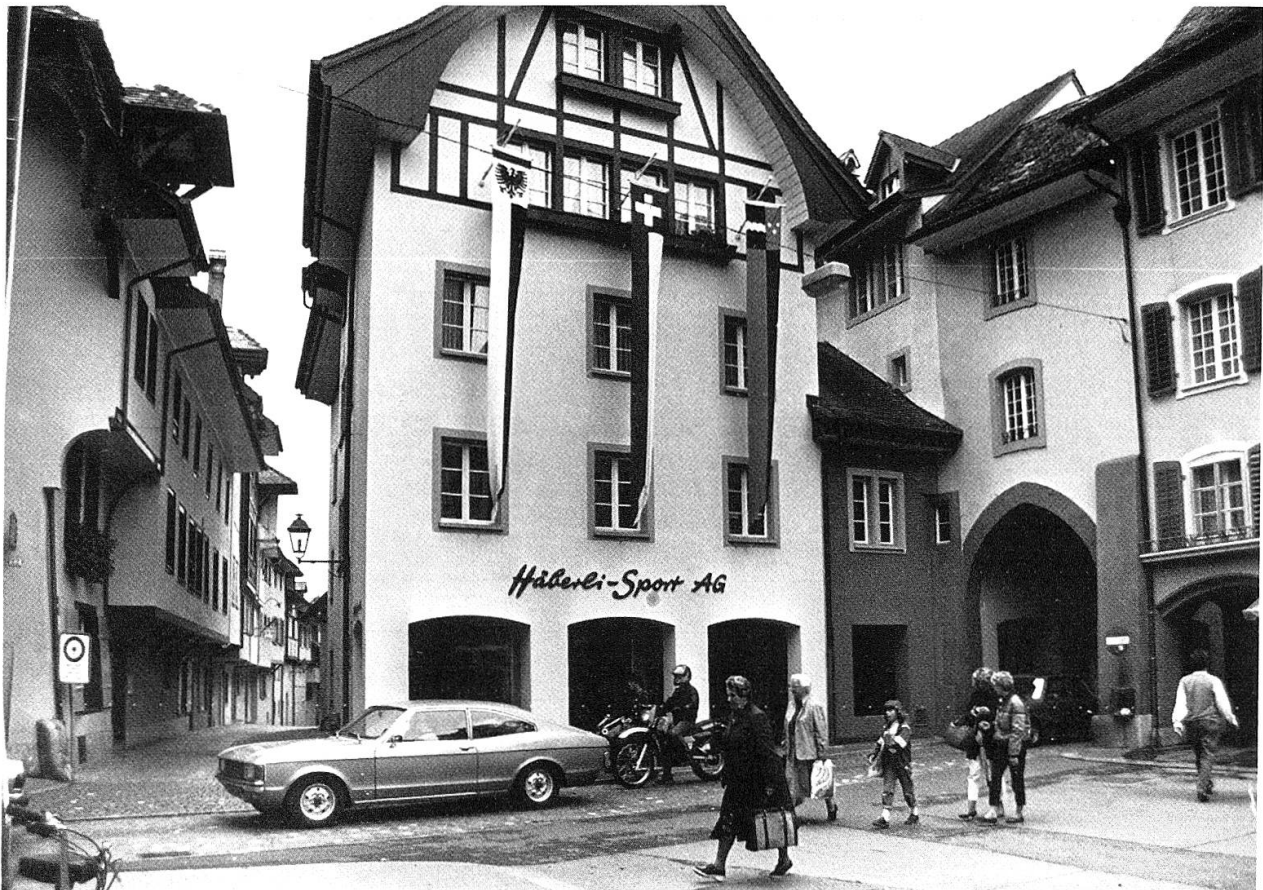
Das Haus Zwischen den Toren 20 (Häberli Sport AG) macht den Auftakt. Ich charakterisiere: schmucklose Putzfront mit drei Achsen einfachster, modernisierter Rechteckfenster. Das Erdgeschoß arkadisiert, Krüppelwalmdach mit Ründe-Verschalung, drittes Ober- und Dachgeschoß mit Riegelkonstruktion, dito mit vorgehängten Blumenkisten. Neubau. Dem Versuch nach eine Rekonstruktion. Aus welcher Zeit? Der Vorgänger ist mir anders in Erinnerung: dreigeschossiger Bau, eher gedungen. Im Erdgeschoß eine Drogerie mit viel zu breiter Schaufenster-

anlage. Die Arkade war noch nicht drin. Die gesamte Erscheinung: kleiner monumentaler Bau. Die städtebauliche Lage ergibt hier eine unvergleichliche Aufgabenstellung: den Gassenraum Zwischen den Toren abschließen, den Durchgang zwischen den beiden Toren begleiten, gegen die «Golatti» einen klaren Übergang ausbilden und in der Fortsetzung des Nebendurchgangs des inneren Tores der Öffentlichkeit Durchgang gewähren.

Sichten wir das Resultat: Der Bau erscheint sehr selbstbewußt. Das ergibt sich aus seinen Proportionen. Die Fassade zerfällt in zwei Teile, der verputzte untere und der Dachbereich mit seiner Riegelkonstruktion. Der untere Teil ist in seiner Ausgestaltung reduziert auf Öffnungen. Der obere Teil dagegen liegt schwer auf. Ganze zwei vornehme Geschosse wurden aufgesetzt, die massige Ründe gibt den äußeren Rahmen. Die Last wird also oben

draufgesetzt und der Bau unten durch die breiten Arkadenöffnungen erleichtert. Selbstverständlicher, wie bei den Nachbarbauten, ist die Umkehrung: Das Sockelgeschoß als Verbindung zum Boden wird speziell ausgebildet, gegebenenfalls wird die Ecke herausgestellt, die Obergeschosse verlieren häufig mit zunehmender Höhe an «Prächtigkeit», und das Dachgeschoß ist ein Aufzuggiebel. Die Fenster mit den profilierten Gewänden und den vorstehenden farbigen Läden geben der Fassade in ihrem Zusammenspiel mit der ruhigen Mauerfläche Leben. Stilfrage? Höchstens diejenige, ob und wie sich Neubauten ihren Problemen überhaupt stellen. Ich meine, hier hätte sich ohne Verlust gegenüber dem Vorgänger etwas machen lassen: die öffentliche Zone im Erdgeschoß ist eine gute Gelegenheit, das auch zu zeigen. Das Schaufenster ist so eine nach hinten gesetzte Fassade. Die Front als Ganzes hat Weitwirkung. Trotzdem; ein feiner Rhythmus von offenen und geschlossenen Wandteilen, eingesetzten Fenstern und aufgesetzten Farbflächen in einer ruhigen Wand wäre vielleicht schön. Selbst eine zeitgemäße architektonische Formulierung des Daches sollte möglich sein.

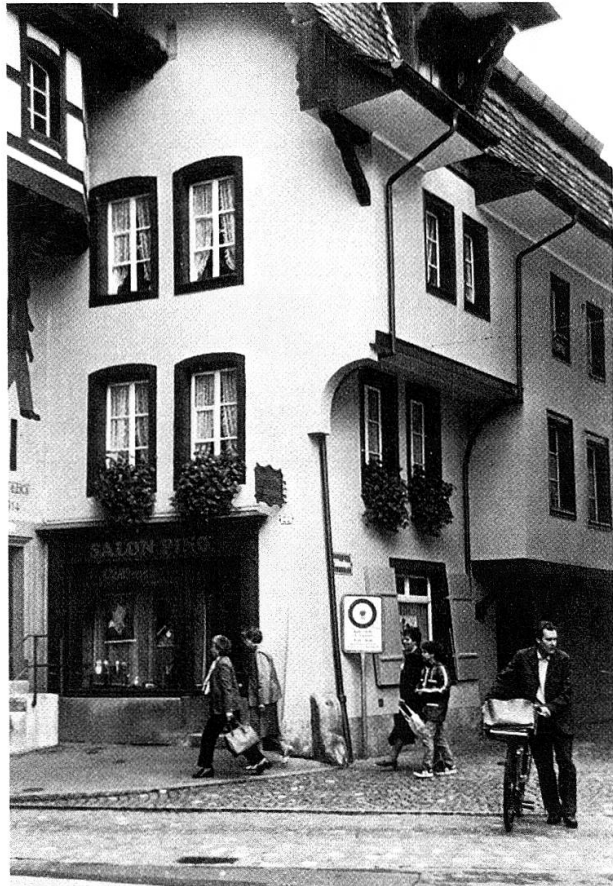
2

Haus Nr. 1 an der Golattenmattgasse lehnt sich an den Obertorturm. Dafür streckt es

sich beinahe ungebührlich. Eine feine Lektion wird hier geboten! Durch die Lage des Schaufensters gegen die Hauptgasse wird die Hauptausrichtung angegeben. An der Fassadenbreite ist ersichtlich, mit welcher Gebäudetiefe ausgekommen werden mußte. Da die ganze Hauszeile als Südfassade die habsburgische Stadtmauer benutzt, bleibt in der Tiefe bis zur Gasse kaum Platz für die Anordnung eines einzigen Zimmers. Als Folge davon hat man die

oberen Stockwerke in den Freiraum der Gasse vorkragend errichtet. Diese Lösung war damals durch die Verwendung der Fachwerkkonstruktion möglich. Erneuerungen ließen leider aber auch diese einleuchtende Sichtkonstruktion unter dem Putz verschwinden. Das Gebäude, genaue Bezeichnung: Zwischen den Toren 22/ Golattenmattgasse 1, entstand durch den Zusammenschluß mehrerer Häuser. Das ist aus der Gliederung noch heute ablesbar: das hochragende Kopfhaus und der gestreckte Westteil entlang der Gasse sind eigentlich zwei Teile. Ich meine, es wurde so eine schöne städtebauliche Wirkung erreicht, durch die Zugehörigkeit sowohl zum Platz zwischen den Toren als auch zur engen Golattenmattgasse. Ein ausgezeichnetes Beispiel, wie kleine Häuser selbst in dieser beschränkten Lage zu großzügigen Anlagen umgewandelt wurden.

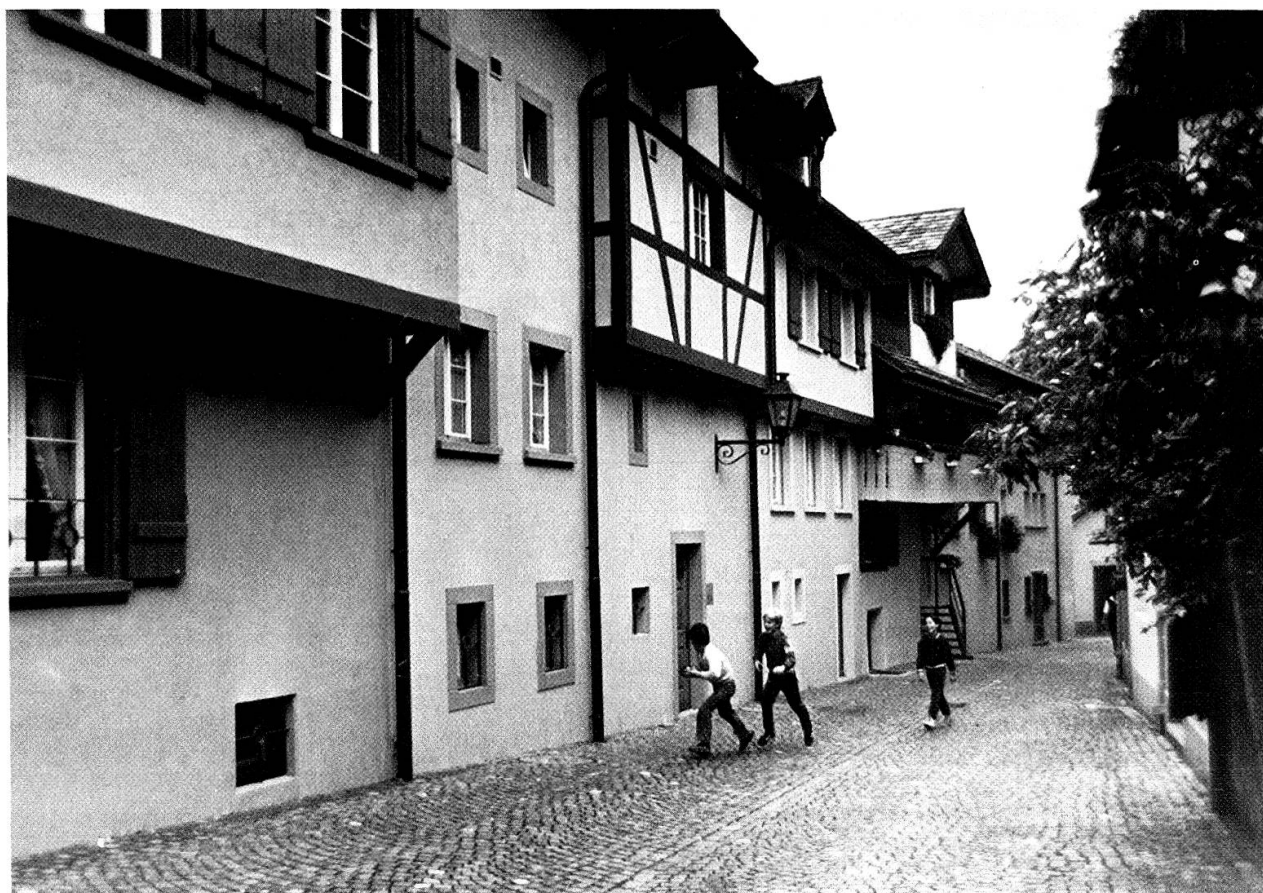
3

Betrachten wir die Häuser 13, 15, 17. Was können wir ablesen? Wie viele Häuser sind es eigentlich? Wie sind die Geschosse zueinander organisiert? Welche konstruktive und architektonische Ordnung zeichnet sich ab? Was drücken die Bauten aus? Mißverständnisse, meine ich. Zu deuteln bleibt zwar viel, zu erkennen dagegen wenig. Vorgegeben werden zwar vier Häuser (oder sind es nur drei?). Sie alle werden aber nur von einer einzigen Haustüre erschlossen. Die innere Organisation: Vermutlich haben Trittstufen ausgleichende Funktion erhalten. Ich hoffe, wenigstens für die Benützer seien sie keine Stolperschwellen. Die gutgläubigen Stadt-

wanderer und selbst die Planer sind hier in eine didaktische Falle geraten. Offensichtlich stellte man sich hier die Aufgabe, ein mögliches ehemaliges Aussehen zu zeigen. Also wurden rasch ein paar typisch scheinende Details zusammengetragen und eingebaut. Doch deren unglaubliche und undifferenzierte Anwendungen stellen die Vermittlung des Echten wieder in Frage. Ein paar Argumente: Das konsequente Brandmauersystem

wird durch die zentrale Organisation der Erschließung verunmöglicht. Die Hinwendung zur Gasse ist unklar, manchmal werden Haupt-, in anderen Geschossen Nebenräume der Gasse zugeordnet. Die selbst bei den Nachbarn links erkenntliche Klarheit des Aufbaus fehlt. Die Auskragungen sind konstruktiv inkonsequent behandelt. Eine Sichtkonstruktion wird vorgeführt. Aus den andern verputzten Beispielen geht nicht hervor, ob der Rie-

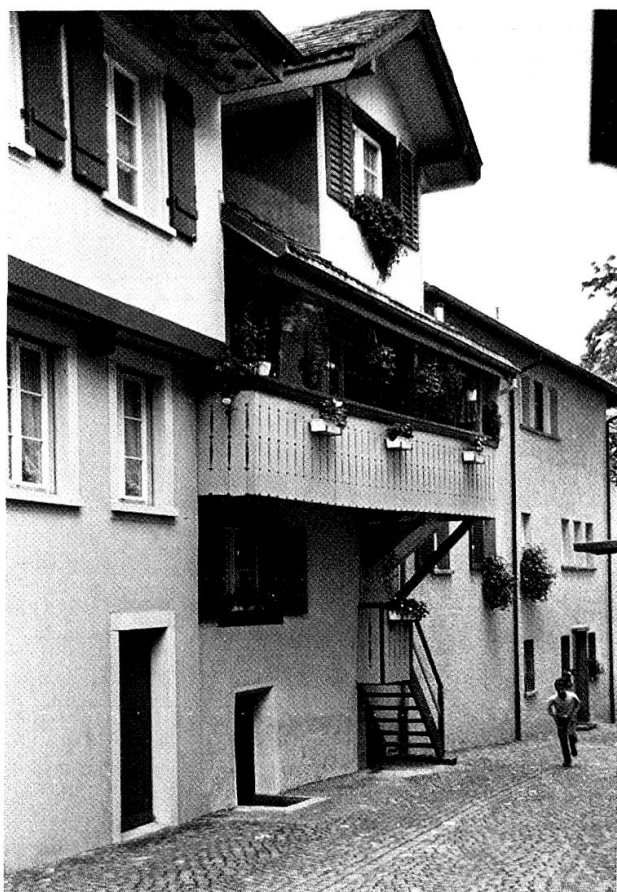
4

gelteil bloß verputzt ist, oder ob die Holzschwelle tatsächlich als Auflager einer gemauerten und verputzten Fassade gilt. Die Detaillierung der Fenster, Fenstergewände und Läden sind in einer simplen, traditionellem Handwerk unwürdigen Art ausgeführt. Der Putz und die eingelegten Fenstersprossen weisen weiter auf die heutige Industrialisierung des Bauhandwerks hin. Aus dem Bau geht nirgends klar hervor, daß alte Substanz darin verwoben wurde,

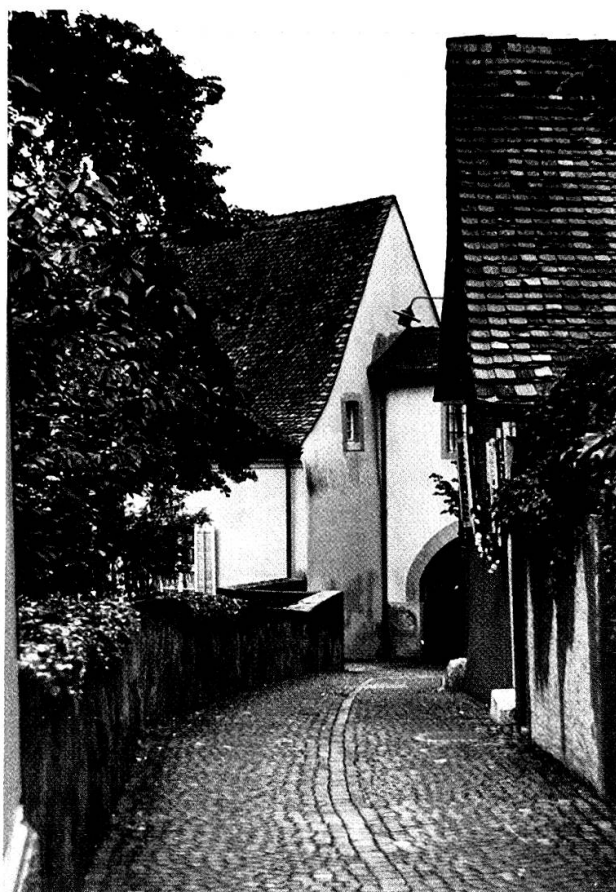
5

noch rechtfertigt ein anderer Grund, eine solche Art zu bauen. Oder ist Nostalgie einer?
