**Artikel:** Mittlere Telli Reloaded : Herausforderungen bei der Erneuerung einer Grosssiedlung  
**Autor:** Bircher, Stephan  
**DOI:** <https://doi.org/10.5169/seals-730616>

# Mittlere Telli Reloaded – Herausforderungen bei der Erneuerung einer Grosssiedlung

Stephan Bircher

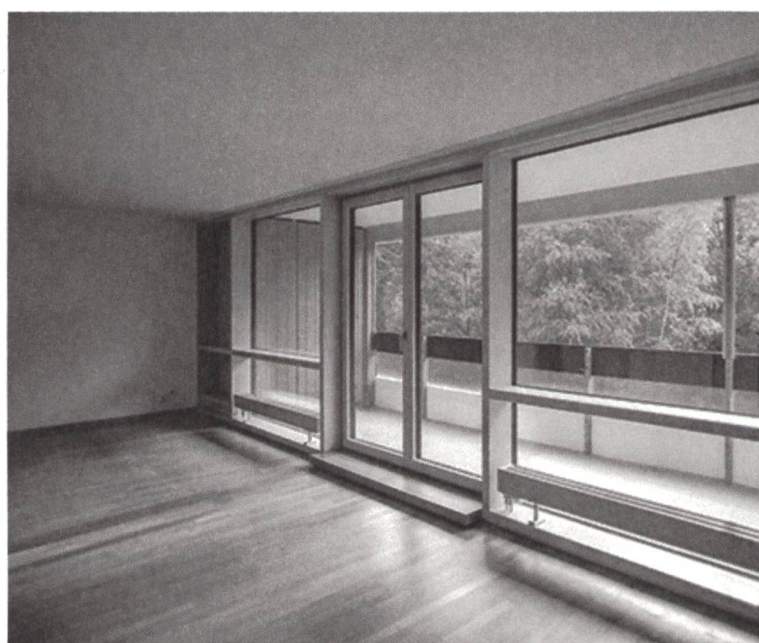
↑ Sanierte Musterwohnung mit erneuerter Fassade an der Neuenburgerstrasse, 2017.

Nach mehr als 20 Jahren Betrieb bereitet sich die Ortsbürgergemeinde nun auf die anstehende Erneuerung vor. Aufgrund der Grösse und Komplexität hat sie entschieden, bei einer Wohnung eine Mustersanierung durchzuführen, mit dem Ziel, einen Einblick in die bestehende Konstruktion zu erhalten und daraus ein Konzept für die Gesamtsanierung abzuleiten. Neben dem Ersatz der Fensterfronten und der Verschattungsanlage wurde die Abluftanlage der Küche angepasst. Fensterlüfter sorgen für eine genügende Lufterneuerung in den Wohnräumen und den Zimmern. Beim Ersatz der Fenster konnten zudem die statischen Verbindungen der Balkondecken mit der dahinterliegenden Geschossdecke kontrolliert werden.
