Zeitschrift: Mitteilungen der aargauischen Naturforschenden Gesellschaft
Herausgeber: Aargauische Naturforschende Gesellschaft
Band: 32 (1989)

Artikel: Die biologische Bedeutung des Klingnauer Stausee : physikalische und biologische Entwicklung, Bewertung und Pflegevorschläge
Autor: Arter, Hubert E. / Lubini-Ferlin, Verena
Kapitel: 2: Ausgangslage
DOI: <https://doi.org/10.5169/seals-172853>

2. Ausgangslage

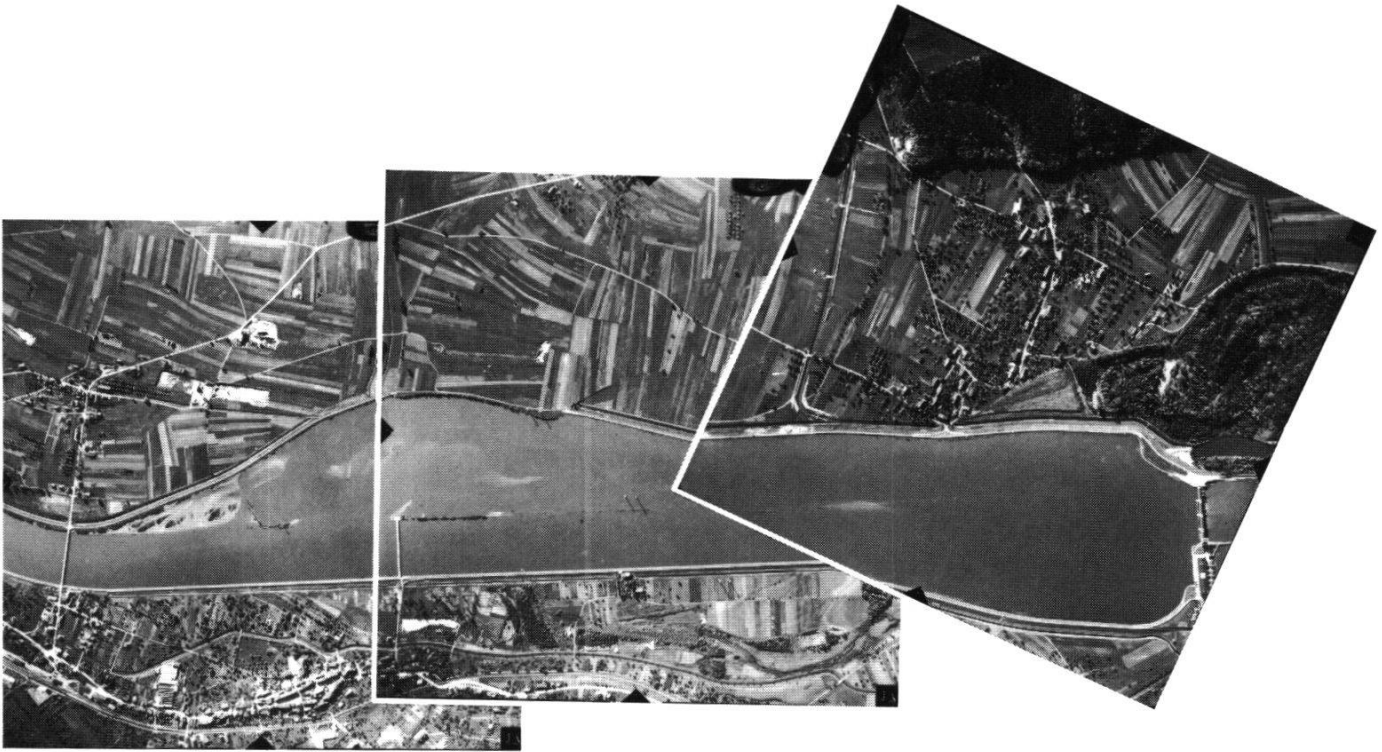
Abb. 4: Veränderungen im Stausee und seiner Umgebung. Die Flachwasserzone ist stark verlandet, die Vegetation breitet sich darauf aus. Die Landwirtschaftsstrukturen sind verändert, so sind die Felder 1982 (unteres Bild) wesentlich größer als 1940 (oberes Bild), und zahlreiche Obstbäume sind verschwunden. Die Siedlungsfläche ist größer geworden und schließt den obersten Teil des Stausees ein. Reproduziert mit Bewilligung des Bundesamtes für Landestopographie vom 20. 4. 1988.

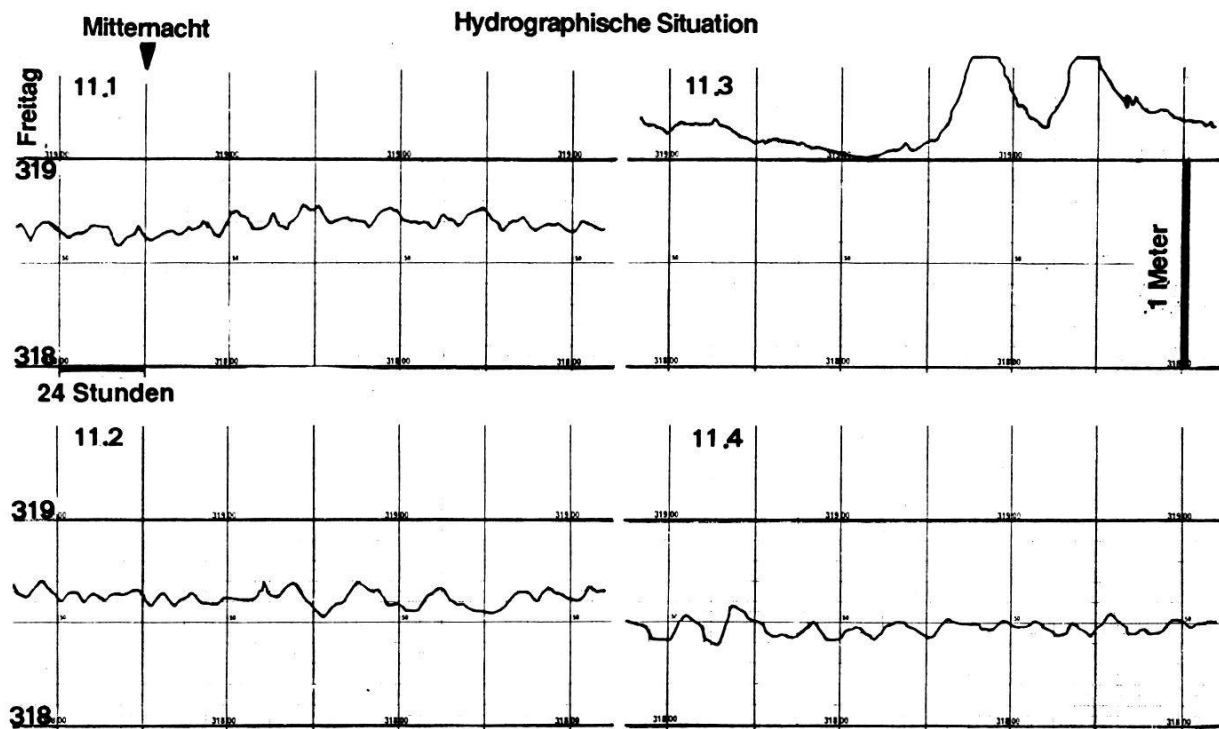
Abb. 11: Pegelstandschwankungen oberhalb der Brücke Kleindöttingen während einer Woche, in Abhängigkeit des Wasserstandes. Die Aufzeichnung beginnt am Freitagnachmittag. Die vertikalen Zeitlinien geben 24.00 Uhr an. Die untere, horizontale Niveaulinie bezeichnet den Pegel 318,00 m ü. M., die obere 319,00 m ü. M.

Abb. 11.1. Normalwassersituation, 25. Juli bis 1. August 1986, Wassermenge am 30. Juli rund $650 \text{ m}^3/\text{s}$.

Abb. 11.2. Normalwassersituation, 4. Juli bis 11. Juli 1986, Wassermenge am 9. Juli rund $810 \text{ m}^3/\text{s}$.

Abb. 11.3. Hochwassersituation, 30. Mai bis 6. Juni 1986, Wassermenge am 4. Juni $2000 \text{ m}^3/\text{s}$.

Abb. 11.4. Niedrigwassersituation, 10. Oktober bis 17. Oktober 1986, Wassermenge rund $200 \text{ m}^3/\text{s}$.

Seeteil aus ausgedehnten seichten Flächen besteht, verändert sich dort die Situation im Laufe eines Tages stark: Grosse Schlickflächen werden überflutet oder fallen trocken. Abbildung 11 zeigt einige typische Wasserstandssituationen, die in Döttingen (kurz vor der Brücke Kleindöttingen) gemessen wurden. In Abbildung 11.1. und 11.2. sind die Pegelschwankungen von zwei Normalwasserstandsperioden registriert: Innerhalb eines Tages treten nur kleine Schwankungen auf. Das gleiche Bild zeigt sich auch bei Niedrigwasser (Abbildung 11.4.). Bei Hochwasser dagegen (Abbildung 11.3.) treten große Pegelschwankungen auf, und weite Teile der Inseln unterhalb der Brücke Kleindöttingen werden überschwemmt.

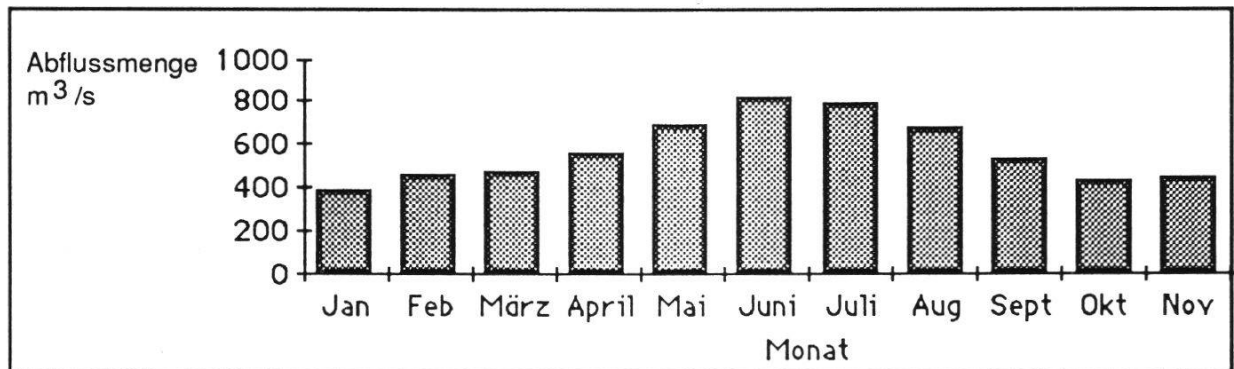
Abb. 12: Durchschnitte der monatlichen Abflußmengen von 1935 bis 1980. Meßwerte der Station Stilli (Hydrographische Jahrbücher der Schweiz).

Zwar ist die ungleiche Wasserführung jahreszeitlich bedingt, doch wird sie auch von der jeweiligen Wettersituation beeinflusst. Abbildung 12 zeigt die Unterschiede zwischen Monaten. Im Sommer (Juni und Juli) ist die Wasserführung

durchschnittlich am höchsten, doch können Hochwasser das ganze Jahr hindurch auftreten.
