Zeitschrift: Mitteilungen der aargauischen Naturforschenden Gesellschaft
Herausgeber: Aargauische Naturforschende Gesellschaft
Band: 35 (1999)

Artikel: Fledermauskästen als Ersatz für zerstörte Quartiere an Bauten
Autor: Beck, Andres / Schelbert, Bruno
DOI: <https://doi.org/10.5169/seals-173061>

Fledermauskästen als Ersatz für zerstörte Quartiere an Bauten

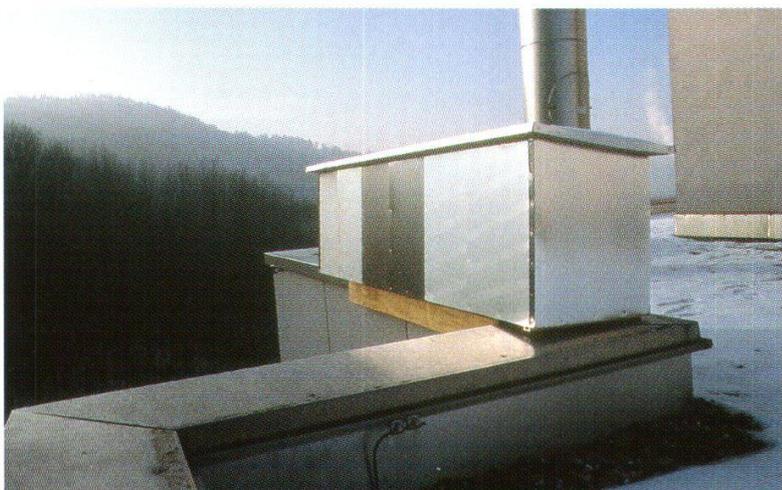
Abb. 2: Winterschlaftauglicher Fledermauskasten. Die Ein-/Ausflugöffnung befindet sich auf der rechten Seite des Anflugbrettes.

Die Renovationsarbeiten erlaubten es nicht, das ursprüngliche Quartier unverändert zu erhalten und einen Rollladenkasten für die Grossen Abendsegler weiterhin offen zu halten. Es musste deshalb nach einer Ersatzlösung gesucht werden. Als einzige bautechnisch realisierbare Möglichkeit bot sich die Montage eines Fledermauskastens an. Auf dem Flachdach wurden versuchsweise zwei verschiedene Modelle von Kästen befestigt (Abb. 1). Der grössere Kasten weist ungefähr die gleichen Innenmasse auf, wie der Rollladenkasten. Er steht auf dem Dach und überragt leicht die Fassade des Gebäudes, so dass die Tiere wieder von unten anfliegen und so über die beiden Ein- und Ausflughöffnungen im Kastenboden ins Innere gelangen können (Abb. 2). Damit die Tiere gut in diesen Kasten klettern können, befindet sich unterhalb der

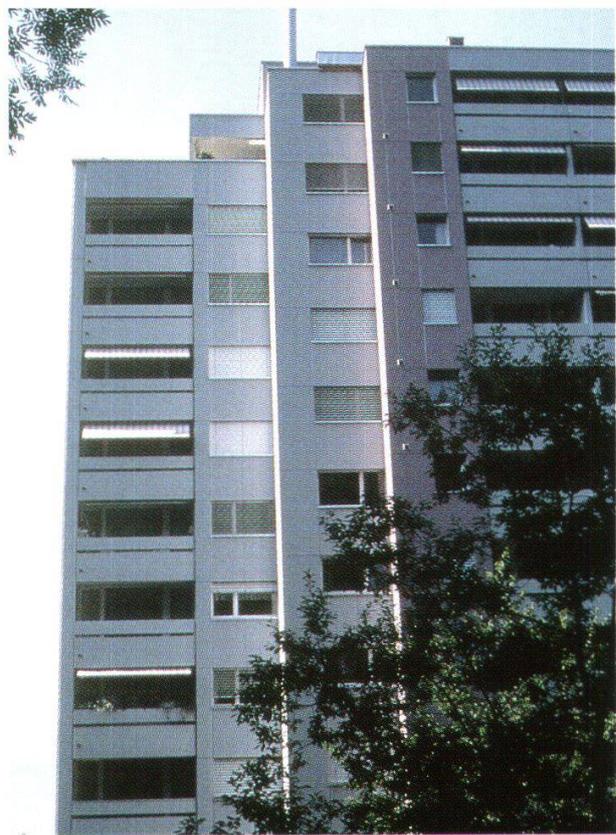
Abb. 1: Das ursprüngliche Fledermausquartier befand sich vor der Renovation im Rolladenkasten des obersten linken Fensters. Als Ersatz wurde ein kleiner (rechts) und ein grosser (links) Fledermauskasten auf dem Dach befestigt.

beiden Öffnungen ein 15 cm langes Anflugbrett aus rauhem Holz, das dicht an der Fassade anliegt. Der kleinere Fledermauskasten überragt das Gebäude-dach nicht. Eine Öffnung wurde in der Längswand angebracht. Der Anflug muss somit von vorne erfolgen. Beide Kästen wurden nahe nebeneinander und nur etwa 1 m über dem ursprünglich benutzten Rolladenkasten angebracht. Damit die Kästen winterschlaftauglich sind, wurden sie speziell isoliert (Abb. 3 und Abb. 4).

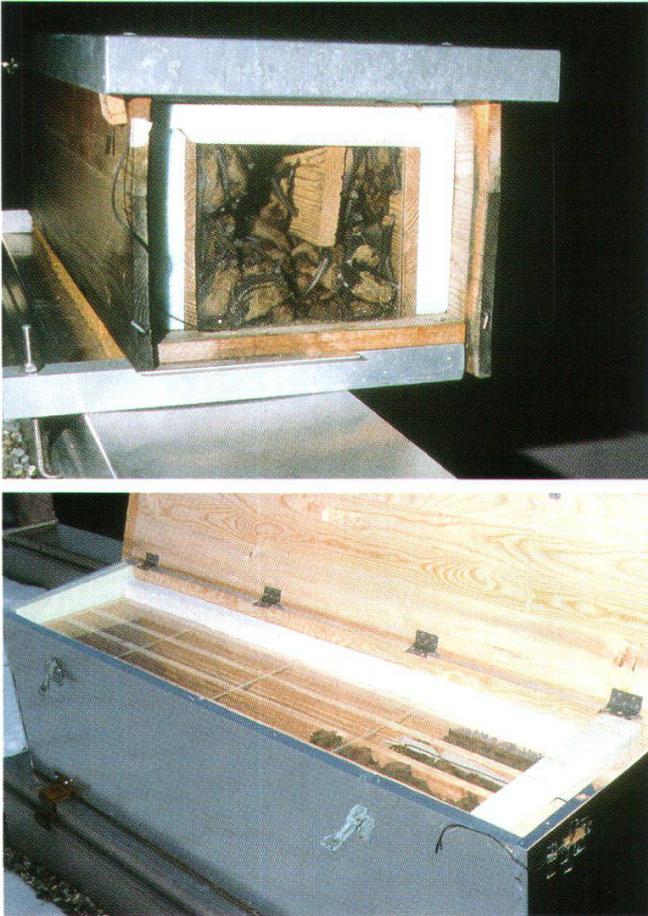
Abb. 3: Innenansicht der geöffneten Kästen; oben altes Modell, unten neues Modell.

Der kleine Fledermauskasten wurde bis jetzt noch nie von den Grossen Abendseglern benutzt, weshalb im folgenden auf eine weitere Beschreibung verzichtet wird. Im grossen Kasten hingegen überwinterten bereits im ersten Jahr 1993/94 nach der Gebäudesanierung ca. 200 Tiere erfolgreich (Abb. 3). Auch in den folgenden Wintern konnte ungefähr die gleiche Anzahl an Grossen Abendseglern festgestellt werden. Die Tiere nutzen

terte Kästen durch ein neues Modell ersetzt, das im wesentlichen seinem Vorgänger entspricht (Abb. 3 unten und Abb. 4). Der neue Kasten wurde zum Schutz gegen Verwitterung ganz mit Metall eingekleidet. Die Befestigung erfolgte mit Metallklammern, die in den Dachabschluss des Gebäudes passen. Der Innenraum wurde zusätzlich vergrössert. Das Dach des Kastens kann für Kontroll- und Reinigungszwecke aufgeklappt werden. Damit Kontrollen ohne Störungen und ohne Wärmeverluste durchgeführt werden können, wurde eine Plexiglasscheibe unter dem Dach angebracht. Der neue Kasten weist zudem nur noch eine Ein-/Ausflugöffnung auf.

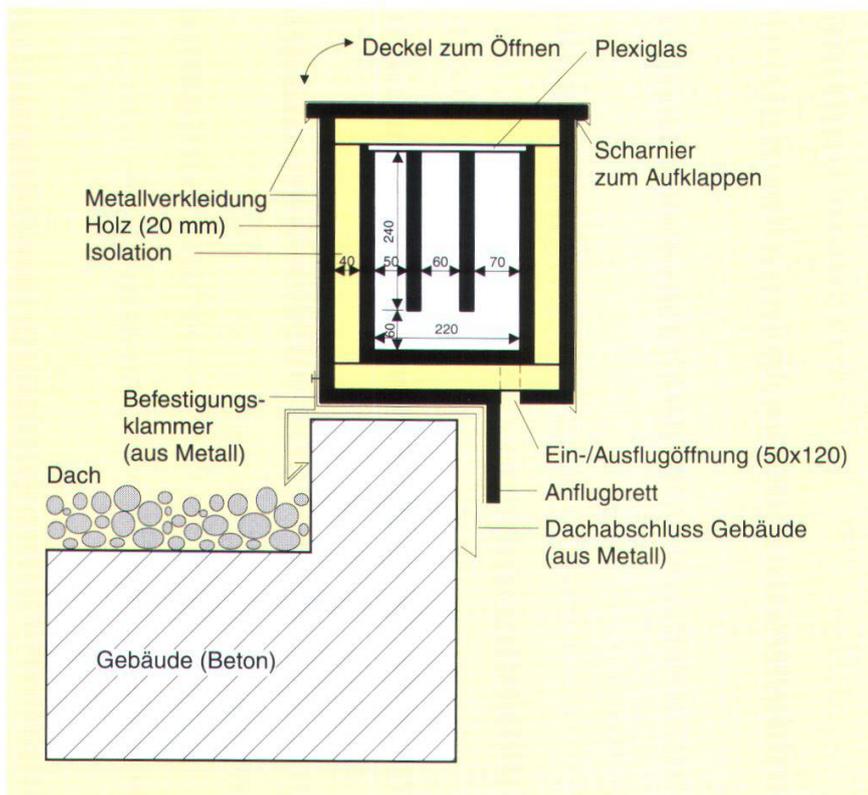
Abb. 4: Ersatz für ein Quartier in einem Rollladenkasten: Querschnitt des Fledermauskastens (Masse in mm, Länge 1400 mm).

Für die Herstellung der Kästen wurde 2 cm dickes, verleimtes Fichtenholz für die Innen- und Aussenschicht, die Zwischenwände und das Anflugbrett verwendet. Die isolierende Zwischenschicht besteht aus 4 cm dicken, FCKW-freien Styrodurplatten. Als

Verwitterungsschutz wurde die Aussenverkleidung aus Titan hergestellt. Die Vermassung des neuen Modelles ist der Abb. 4 zu entnehmen. Der Innenraum wurde durch zwei zusätzliche Längswände gegliedert. Damit sich die Tiere gut festhalten können, wurden in allen Innenwänden sowie ins Anflugbrett 1–2 mm tiefe horizontalverlaufende Rillen im Abstand von 1 cm ins Holz gefräst. Beim alten Modell wurde nur auf dem Dach ein Verwitterungsschutz aus Metall angebracht, deshalb musste dieses am Blitzableiter des Gebäudes angeschlossen werden. Beide Kästen wurden auf dem Dach so befestigt, dass am Gebäude selber nichts verändert werden musste.

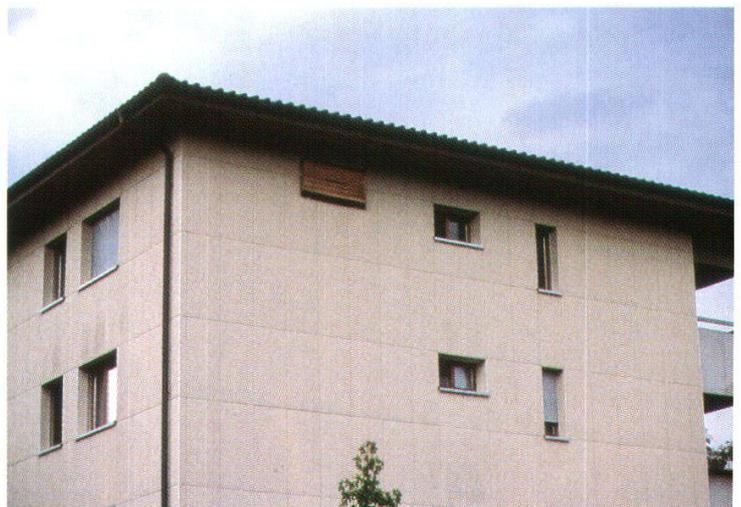
Abb. 5: Die Fledermausquartiere befanden sich vor der Renovation in den Rollladenkästen von verschiedenen Fenstern sowie unter den Fenstersimsen. Als Ersatz wurde ein Fledermauskasten vor die Fassade gehängt.

sich in der Mitte der Kastenvorderseite und hat ebenfalls die gleichen Masse wie der Spalt unter dem Fenstersims (Abb. 5 und 6). Zudem wurde über der Öffnung ein abgewinkeltes Blech montiert, das die ehemalige Anflugsituation unter dem Fenstersims imitiert.

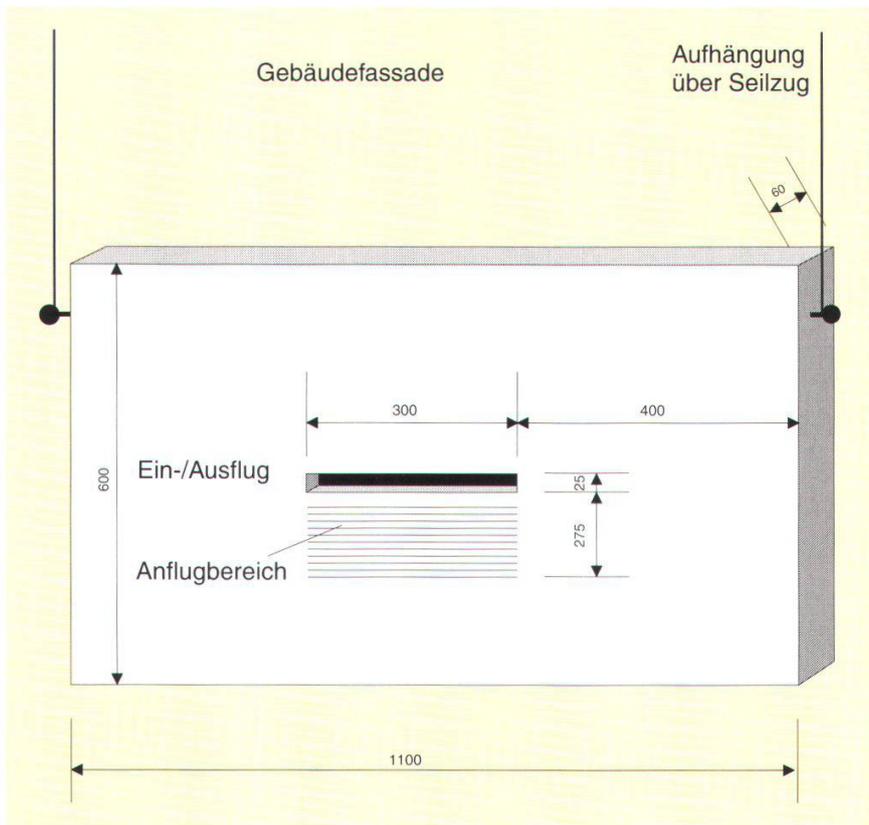
Abb. 6: Ersatz für ein Quartier hinter der Fassade: Aufsicht des Fledermauskastens (Masse in mm).

Für das erste Modell wurde 2,5 cm dickes Fichtenholz und für das zweite Modell 1 cm dickes Kiefernholz verwendet. Die Vermassung ist der Abb. 6 zu entnehmen. In allen Innenwänden sowie in die Aussenwand unterhalb der Einflugöffnung wurden 1–2 mm tiefe horizontalverlaufende Rillen im Abstand von 1 cm ins Holz gefräst, damit sich die Tiere gut festhalten können. Die Fugen in den Ecken des Kastens wurden mit einem Holzmörtel verschlossen, damit im Inneren kein Luftzug entsteht. Für die Reinigung kann der Boden des Kastens geöffnet werden. Der Kasten hängt an zwei Seilen, die im Estrich fixiert sind und über Rollen für eine Kontrolle hinuntergelassen und wieder hochgezogen werden kann.

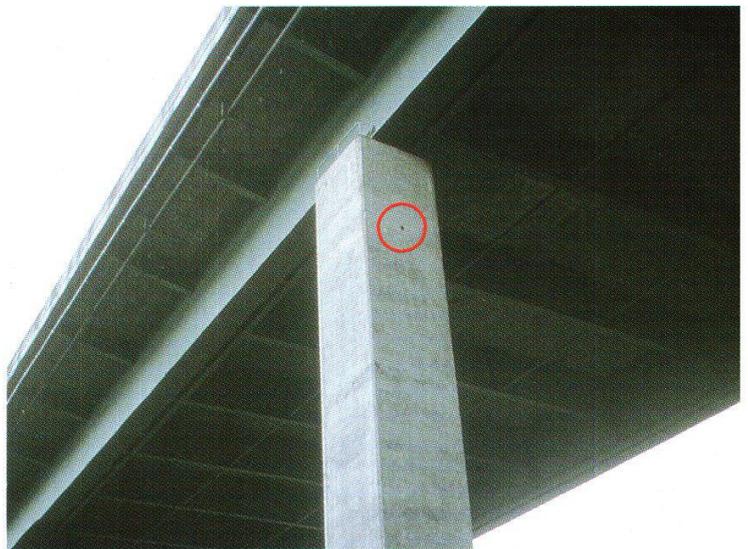
Abb. 7: Autobahnviadukt über die Reuss zwischen Birmenstorf und Mülligen; in jedem Pfeiler befindet sich ein Fledermausquartier. Das Lüftungslöcher, welches als Ein-/Ausflug benutzt wird, ist rot markiert.

Die Nationalstrasse A1 führt zwischen den beiden Gemeinden Birmenstorf und Mülligen auf einem ca. 60 m hohen Viadukt über die Reuss. Dieser Viadukt ist auf sechs Brückenpfeilern abgestützt, dessen Hohlräume von einzelnen Grossen Mausohren (*Myotis myotis*, Borkhausen, 1797) im Sommerhalbjahr als Quartiere genutzt werden. Die Tiere gelangten über Lüftungslöcher zu oberst am Pfeiler in die Innenräume und hingen jeweils an rauhen Partien der Betonwände.

Zur Behebung dieser Gefahrenquelle wurde in den sechs Pfeilern je ein Holzkasten direkt hinter dem Lüftungslöcher montiert. Die Tiere können so nur noch in die Fledermauskästen gelangen aber nicht mehr weiter die Pfeiler

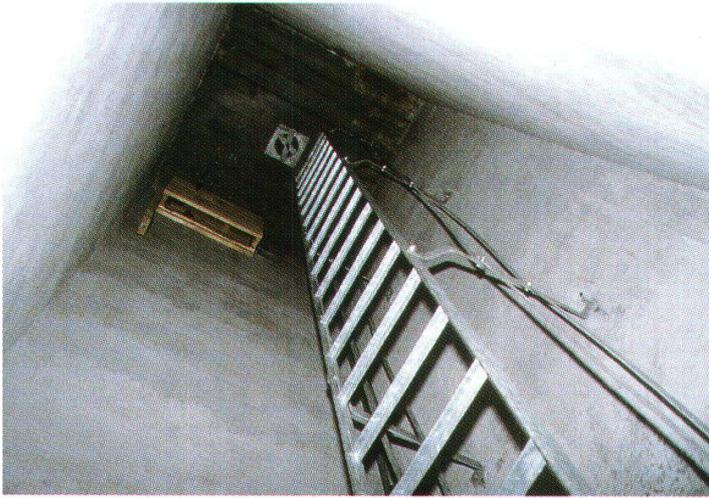
Abb. 8: Montierter und geöffneter Kasten im Innern eines Brückenpfeilers.

Rillen im Abstand von 1 cm ins Holz gefräst, damit sich die Tiere gut festhalten können. Für eine Reinigung und Kontrolle kann der Boden der Kästen geöffnet werden (Abb. 8 und 9). Die Kästen wurden mit Winkeleisen direkt an den Betonwänden der Pfeiler montiert.

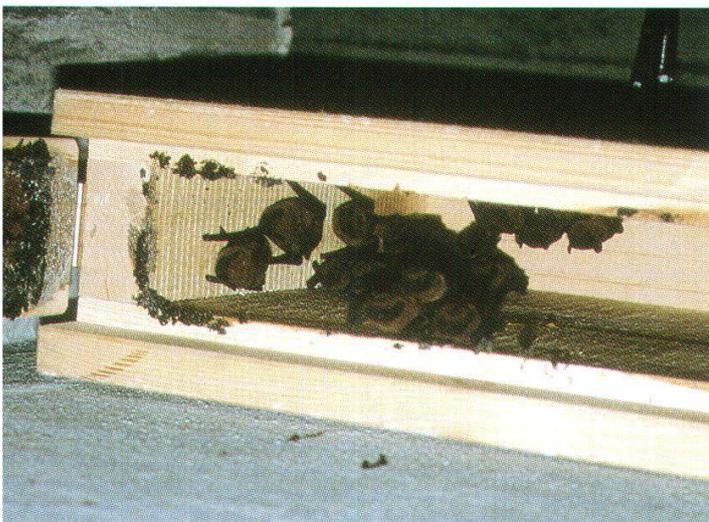
Abb. 9: Im Winter 1994/95 nutzten 25 Grosse Abendsegler den neuen Kasten für den Winterschlaf.

Bereits im Winter 1994/95 konnte in einem der 10 cm breiten Kästen eine Gruppe von 25 Grossen Abendseglern beobachtet werden, die darin erfolgreich den Winterschlaf hielten. In den beiden folgenden Jahren schlossen sich dann im gleichen Kasten 200 bis 300 Grosse Abendsegler für den Winterschlaf zusammen. Der Kasten hat sich also unerwartet schnell zu einem bedeutenden Winterschlafplatz entwickelt.

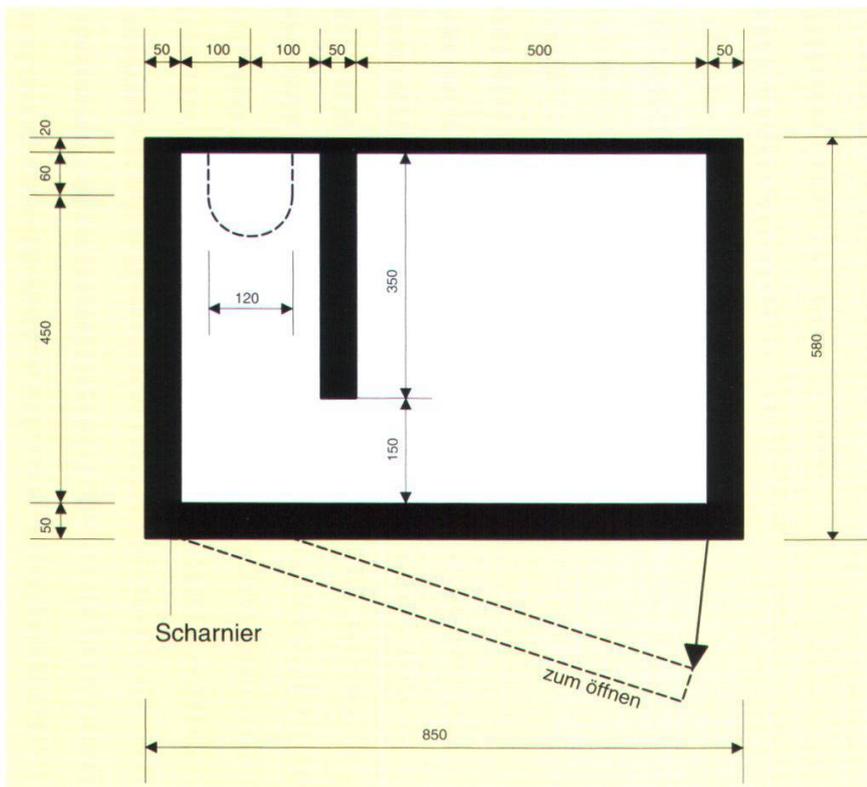
Abb. 10: Ersatz für ein Quartier in einem Brückenpfeiler: Längsschnitt des Fledermauskastens (Masse in mm, Tiefe 100 resp. 200 mm).

Vorteil, dass der Kasten ohne zu manipulieren kontrolliert werden kann und leicht einsehbar ist. Die sechs Fledermauskästen wurden aus 5 cm dickem unbehandeltem Fichtenholz gebaut. Die Vermasung ist der Abb. 10 zu entnehmen. Einer der 10 cm breiten Kästen wurde wie erwähnt auf die Innenmasse 75 x 100 x 20 cm erweitert. Der Innenraum wurde durch eine Zwischenwand unterteilt. In allen Innenwänden wurden 1–2 mm tiefe horizontalverlaufende

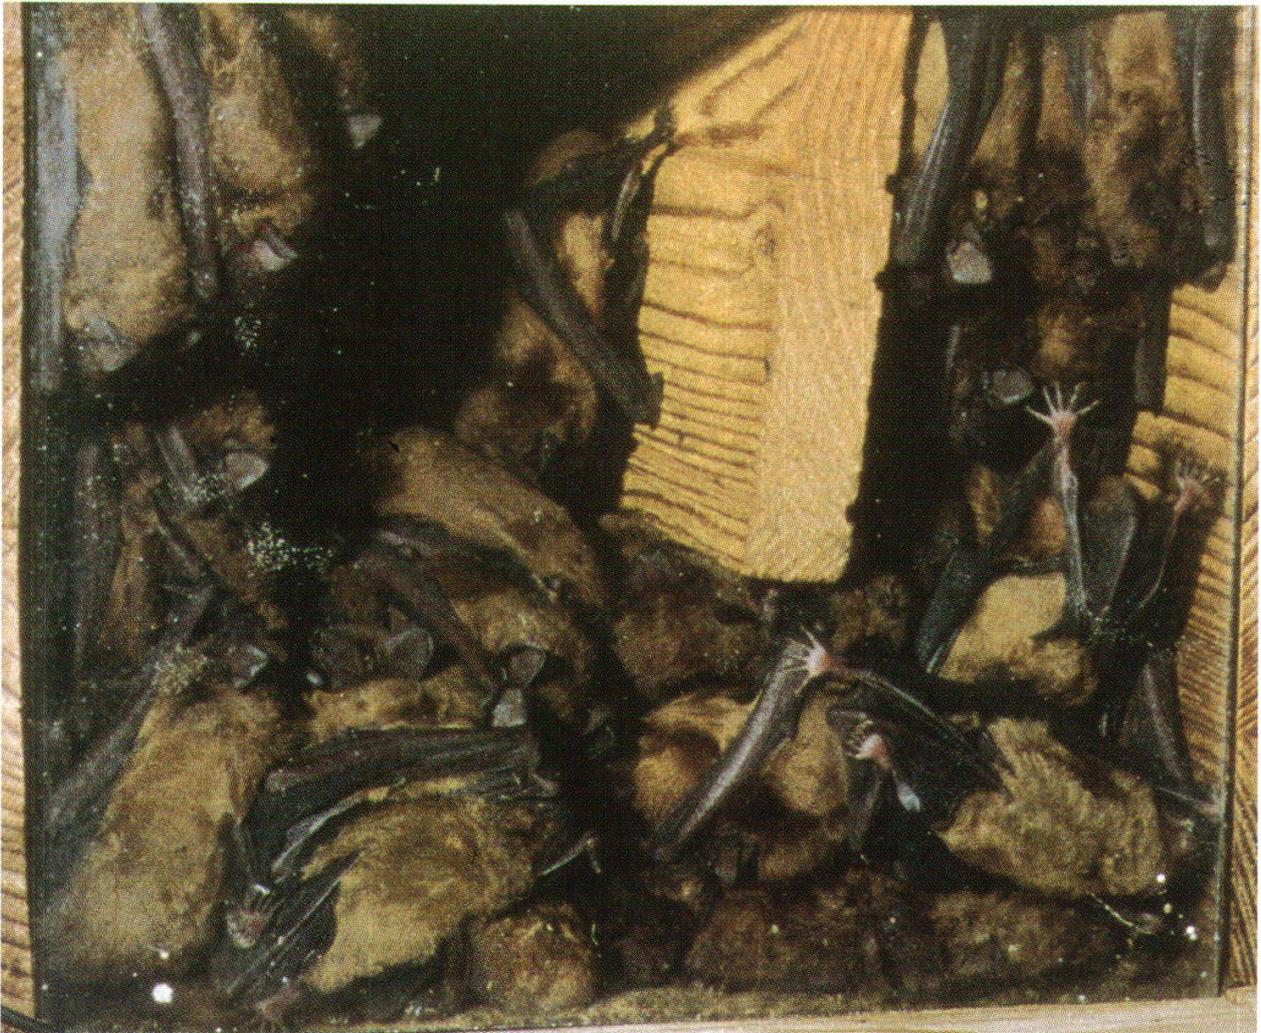
Abb. 11: Der Erfolg eines Ersatzkastens hängt wesentlich davon ab, inwieweit die ursprüngliche Quartiersituation möglichst genau nachgebildet und der Kasten in der Nähe des früheren Quartieres angebracht werden kann (Baden, im Januar 1997).
