Landschaftsplan Kiesgrube Rüchlig, Gemeinde Eschenbach, Kanton Luzern: Sanierung/Gestaltung/ Abbau/Rekultivierung

Text und Bilder: Ottomar Lang,
Landschaftsarchitekt BSG, Dipl. HbK/GhK

Rüchlig Gravel Pit Landscape Plan Commune of Eschenbach, Canton of Lucerne: Redevelopment, Design, Extraction, Recultivation

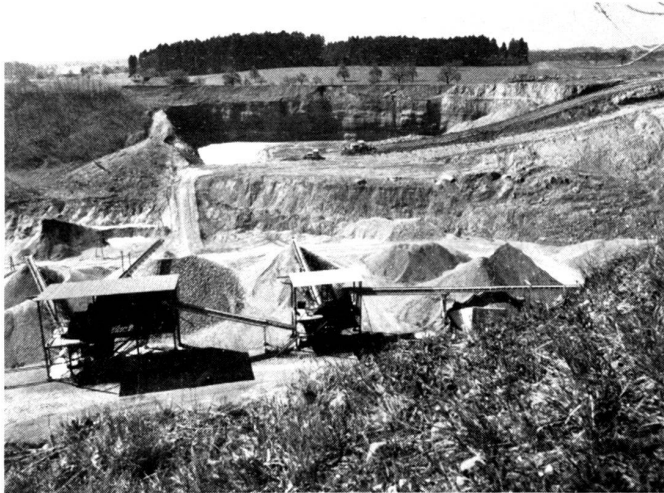
3 Zu sanierende Ostwand entlang der Abbaugrenze.

3 Eastern wall to be redesigned along the exploitation limit.

Für den reibungslosen und rationellen Kiesabbau waren und sind erst die Sanierungsarbeiten durchzuführen. Die Steilwände (s. Bilder 4, 6, 7), der Platzmangel für den Einbau von Abraummaterial, die Unterbringung der notwendigen Absetzteiche für den Waschschlamm und die Rekultivierung der abgebauten, ostexponierten Steilwand (Bilder 3, 5, 6) waren die Schwerpunkte für die Sanierung (siehe Plan Nr. 8.2 — Sanierungs- und Betriebsplan II, sowie Bilder Nr. 2 bis 7).

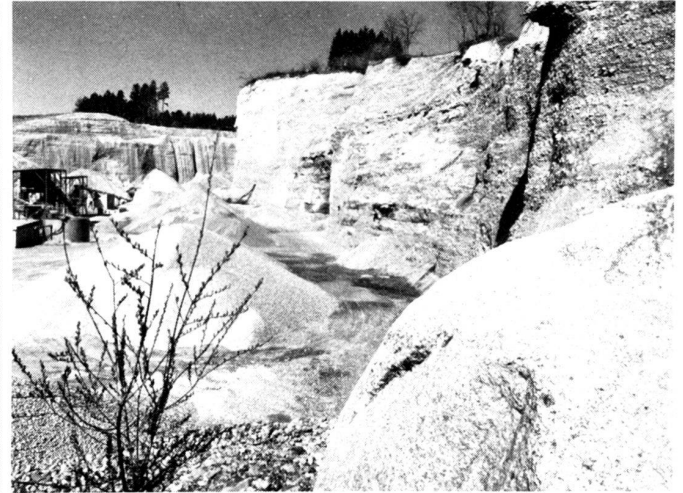
4 Zu sanierende Westwand mit erodierten Wandkronen.

4 Western wall to be redesigned with its eroded wall tops.

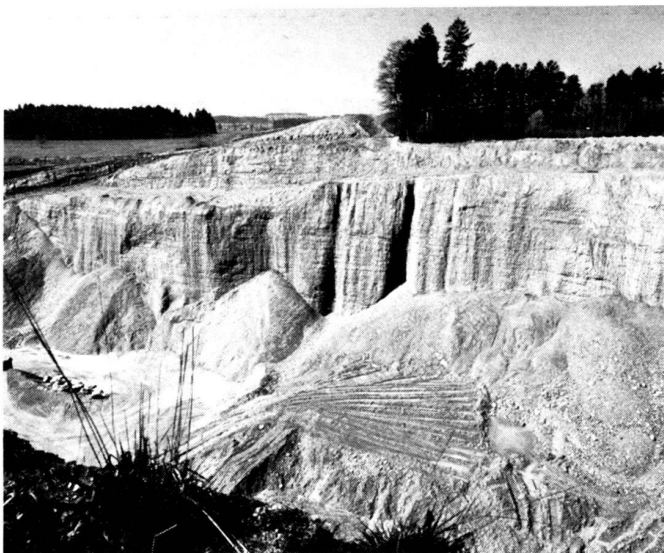
5 Stufenabbau entlang der Ostwand für die Gestaltung und Rekultivierung der Steilböschung.

5 Stepwise exploitation along the east wall for the design and recultivation of the steep slope.

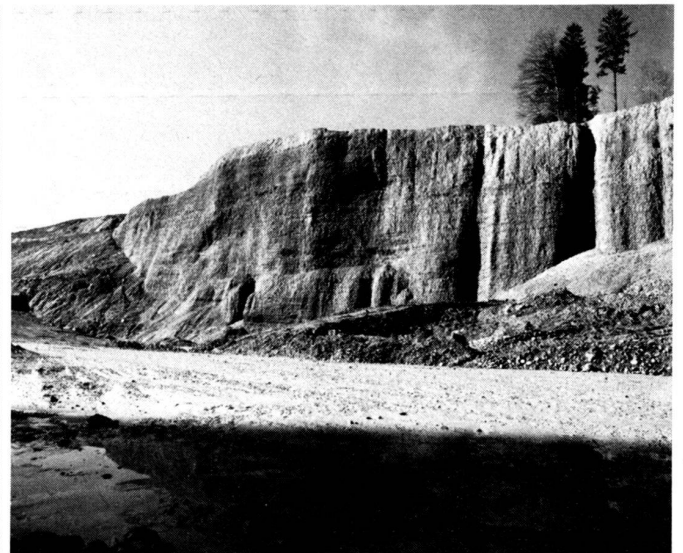
6 Zum Teil freigelegtes Kiesmaterial für den Abbau, deutlich erkennbar die nahe Abbaugrenze (Waldeck).

6 Partly exposed gravel material for exploitation, clearly visible is the close exploitation boundary (Waldeck).
